RAPPORT D'ACTIVITÉ SUR LE SUIVI TOPO-MORPHOLOGIQUE DU SILLON DE TALBERT (COMMUNE DE PLEUBIAN)

Novembre 2007

COMMUNE DE PLEUBIAN (COTES D'ARMOR) ET CONSERVATOIRE DE L'ESPACE LITTORAL ET DES RIVAGES LACUSTRES

Maître d'oeuvre

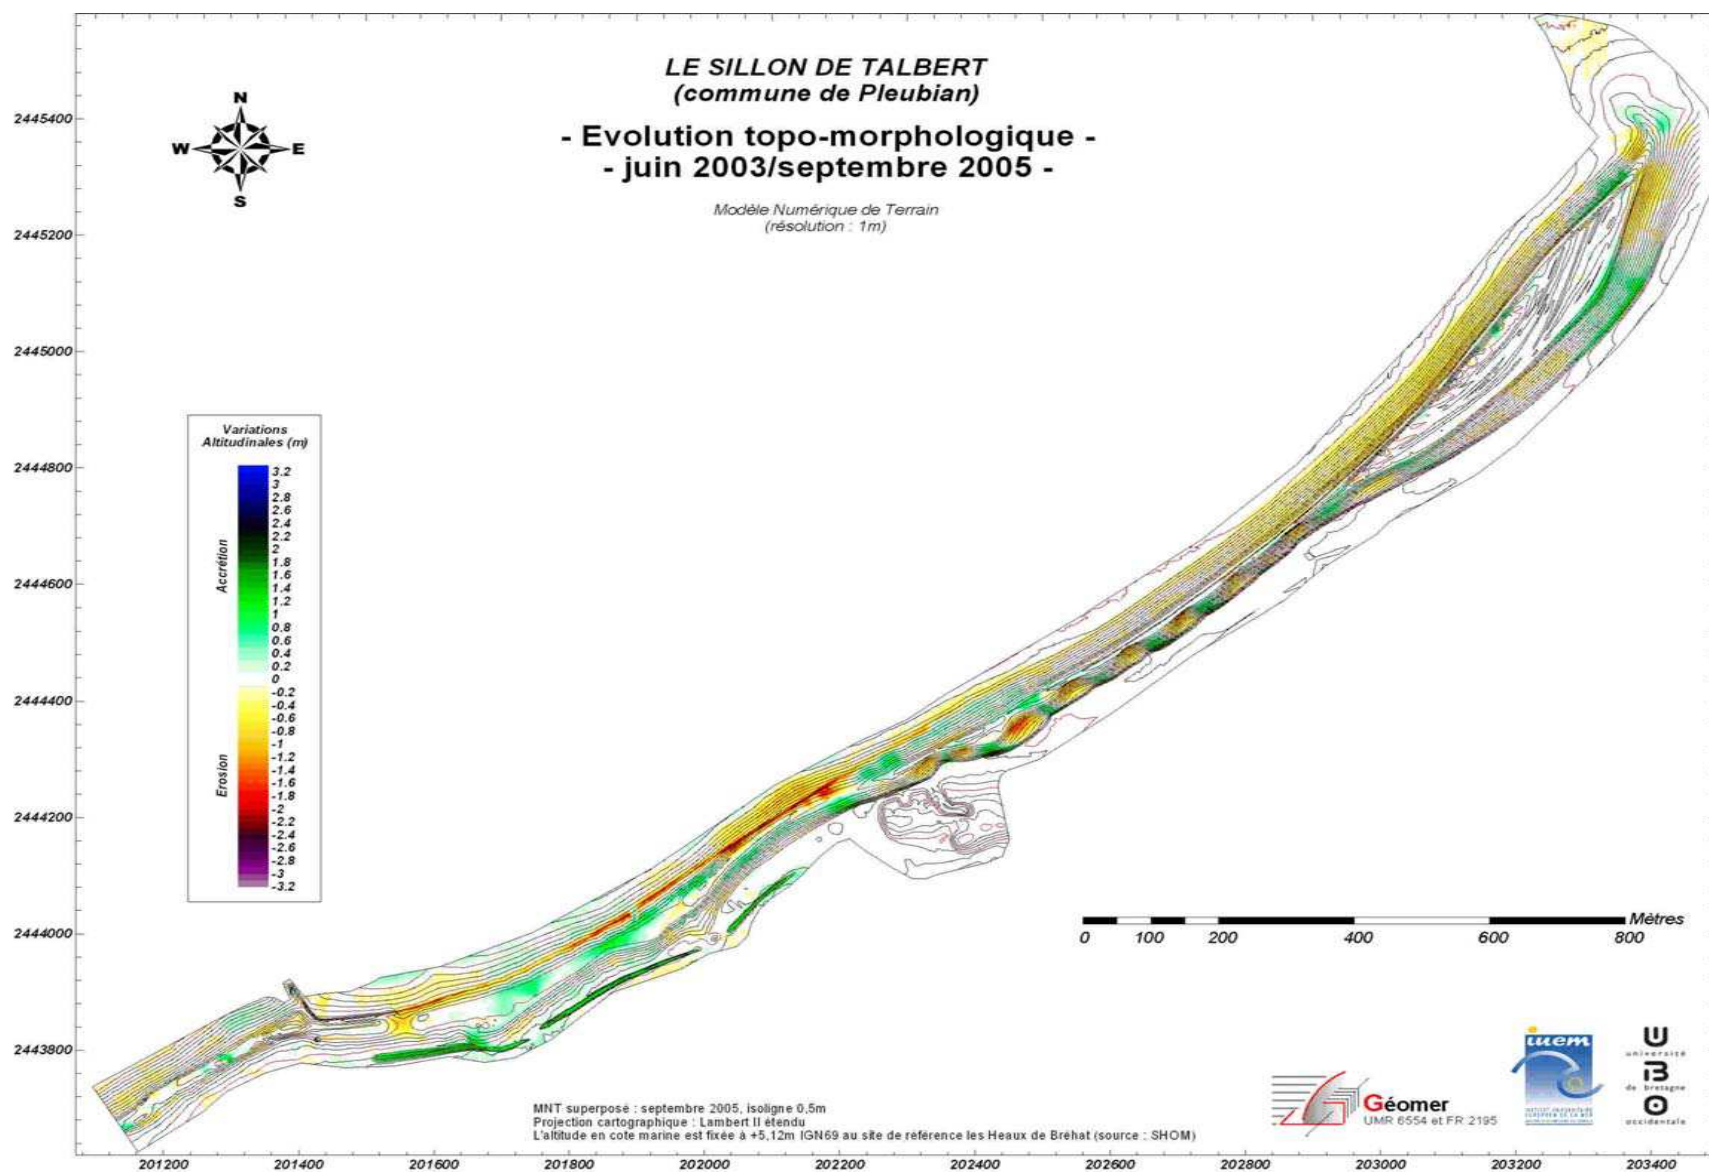
Figure 7 : Carte des variations topographiques entre juin 2003 et septembre 2005.

particulièrement stable (figure 7). Les opérations de confortement et de pérennisation de la dune par la pose de ganivelles et la délimitation d'un chemin piétonnier semblent donc efficaces. En outre, la suppression des enrochements longitudinaux n'a pas d'effets négatifs sur l'évolution du sillon, si ce n'est dans le secteur où le cordon présente une certaine concavité, entre les points de mesure P30 et P40 (figure 4). Seule cette portion du cordon bénéficiait encore de la protection de l'enrochement avant sa suppression. L'ajustement morphologique ayant suivi l'enlèvement de l'ouvrage se traduit ici par un abaissement de la crête du cordon de 50cm en moyenne sur une longueur d'environ 300m. Cela augmente la sensibilité du sillon à la submersion marine dans ce secteur et donc au recul.

Dans sa partie libre, entre l'île blanche et le début du crochet, les principales modifications morphologiques que connaît le sillon sont mesurées sur le revers où l'on note une accentuation des sinuosités (figure 7). Les lobes qui marquent le revers se déplacent vers le sud-ouest sous l'action d'une forte dérive de plage provoquée principalement par les houles de nord-est et secondairement par les houles d'ouest diffractées à la pointe du sillon.

Enfin, au niveau du crochet, on constate une légère érosion sur l'ensemble de la plage tournée vers l'ouest (figure 7). Les sédiments viennent s'accumuler à la pointe du cordon. Sur la plage tournée vers l'est, on assiste à l'édification d'un nouveau bourrelet de haut de plage par accumulation de sédiments provenant d'une zone d'érosion, au nord de ce secteur. En définitive, le sillon de Talbert ne connaît aucun recul durant cette période. Pour autant, aucun épisode tempétueux, aucune submersion marine n'est venue menacer la stabilité de l'édifice sédimentaire et ces deux premiers levés ne permettent pas d'évaluer correctement le comportement du sillon nouvellement réhabilité face à un événement météo-marins extrême.

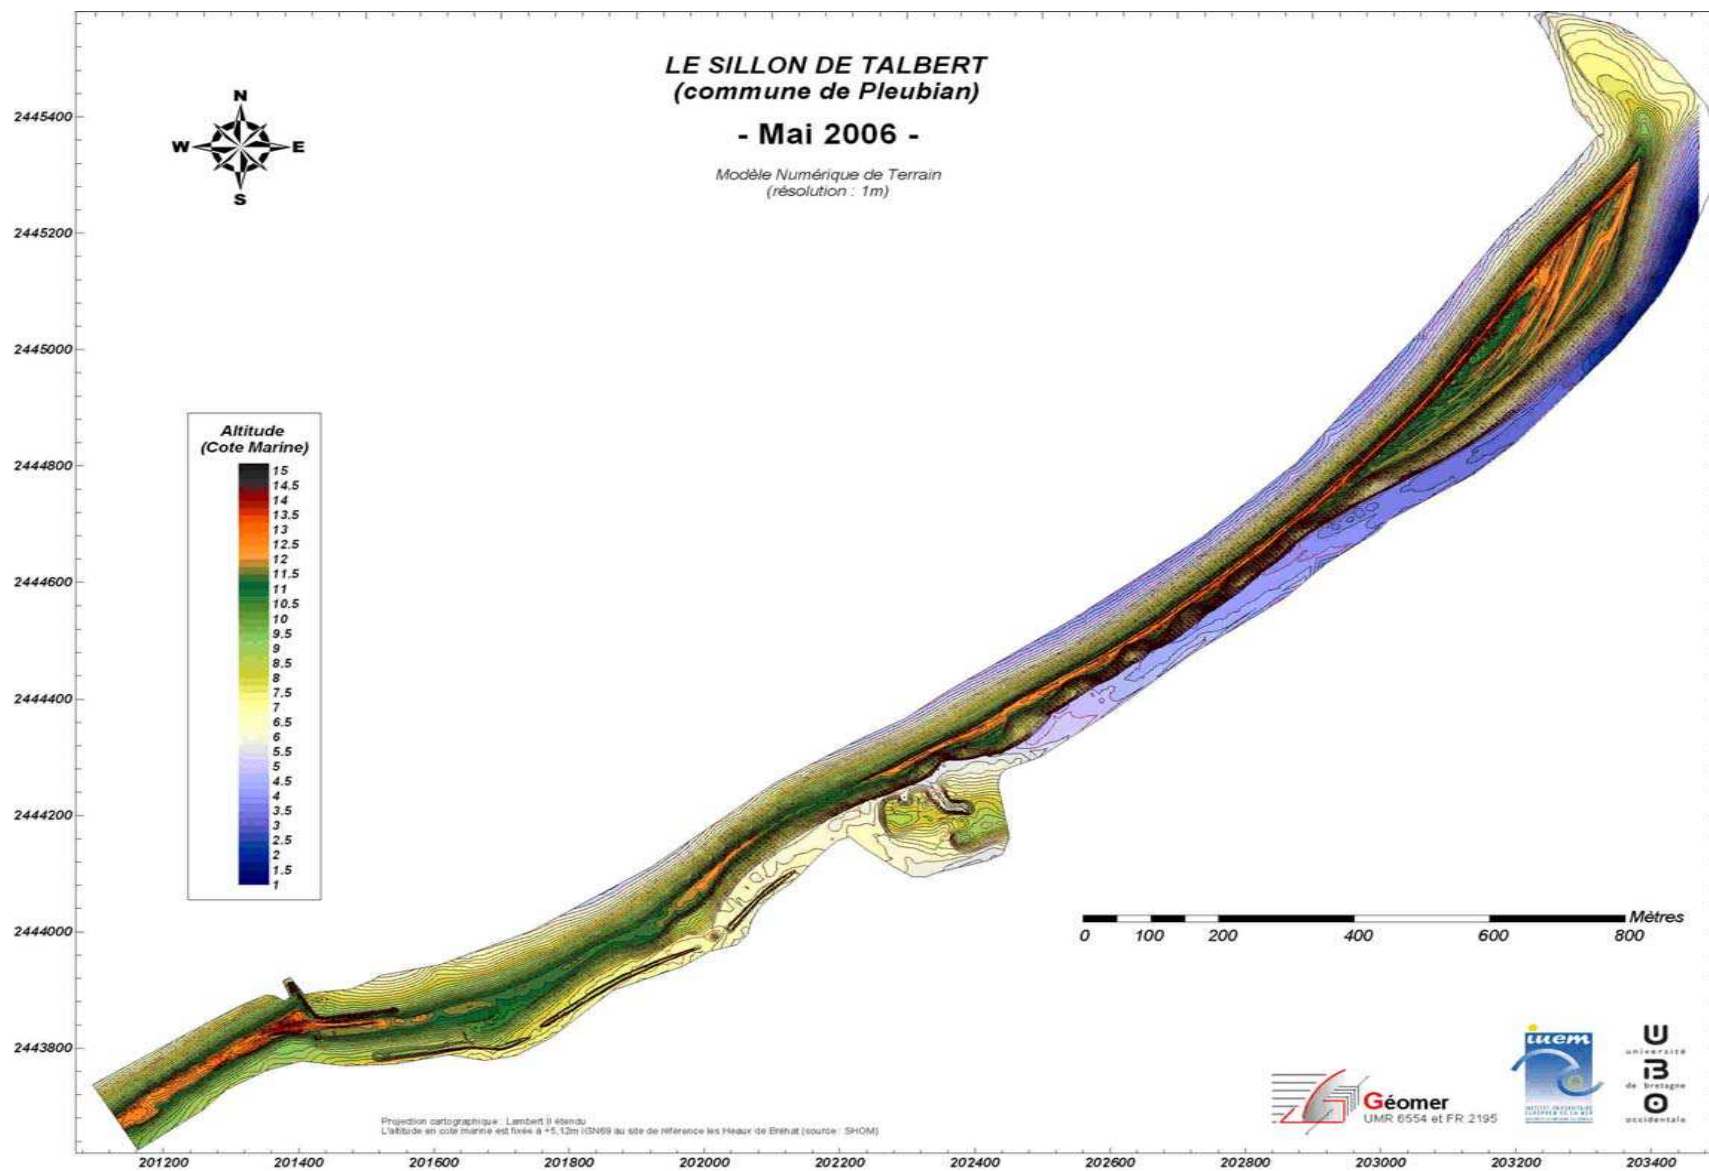
Figure 8 : Modèle Numérique de Terrain du Sillon de Talbert, mai2006.

En l'absence d'épisode véritablement morphogène, le sillon de Talbert ne connaît aucun phénomène d'érosion significatif entre le mois de septembre 2005 et le mois de mai 2006 (figure 8). Une tendance générale à la consolidation est même mesurée au niveau de la crête qui s'exhausse d'une vingtaine de centimètres en moyenne sur toute la longueur du cordon (figure 12).

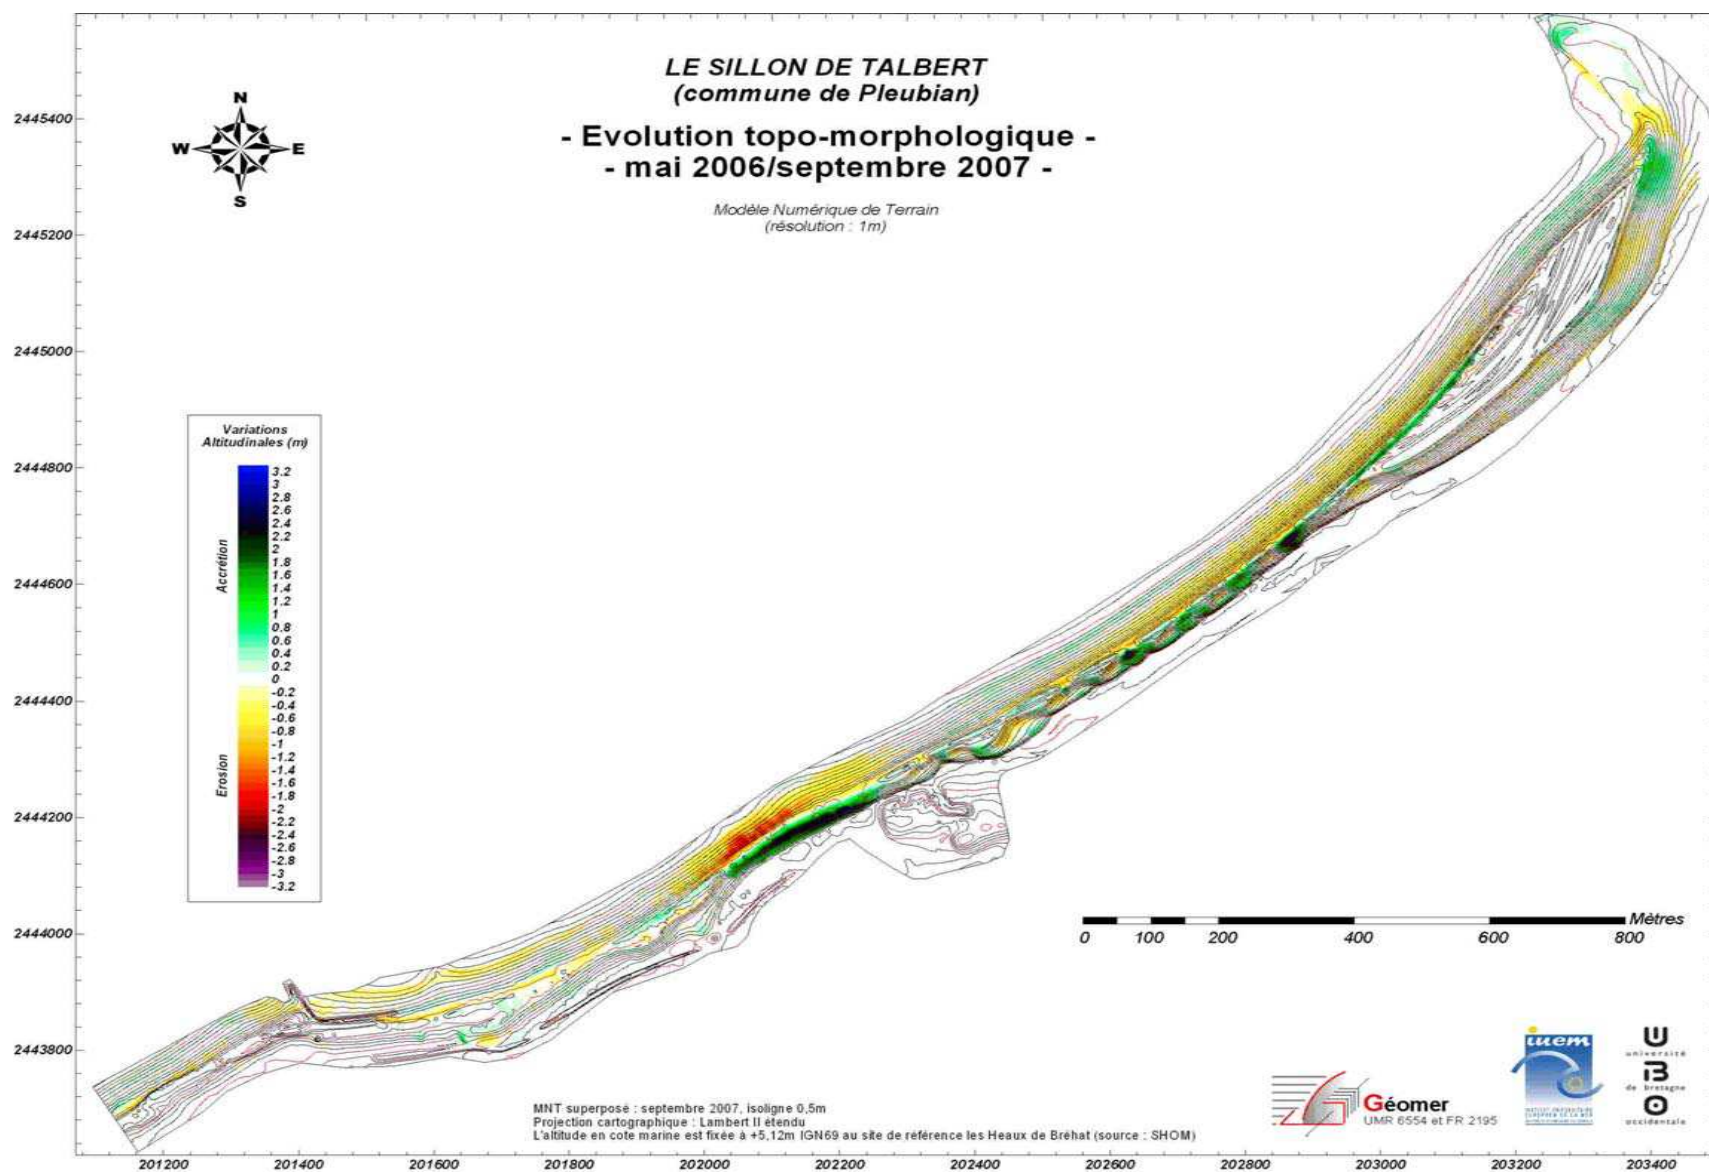
Figure 11: Carte des variations topographiques entre mai 2006 et septembre 2007.

Contrairement au trois années précédentes, l'hiver 2007 est marqué par deux épisodes de tempête, survenus en période de vive-eau et susceptibles d'avoir provoqué la submersion du sillon de Talbert par les vagues et entraîné un recul significatif de l'accumulation de galets. Par conséquent, la comparaison des relevés topographiques effectués en mai 2006 et en septembre 2007 (figure 10) s'avère très intéressante, à fois pour localiser désormais les zones de faiblesse morphologique du sillon et pour déterminer son comportement lors des tempêtes, en l'absence d'ouvrage de protection perturbant les processus naturels (figure 11).

Au cours de cette période, la racine dunaire a montré une grande stabilité (figure 11). Le sommet de la dune, bien fixé par l'oyat et les *Agropyrum* n'a connu aucune évolution. Seul le haut de plage a subi une légère érosion.

Enfin, les évolutions mesurées sur le crochet terminal indiquent une situation assez complexe (figure 11). Sur la première moitié de sa longueur, le crochet connaît une érosion importante. Une partie des sédiments érodés sur la plage s'est déversée sur le revers de l'accumulation, conduisant à un recul du cordon vers l'est de plusieurs mètres, entre les points P00 et P00. Il est difficile d'imputer ce recul à une véritable submersion marine, laquelle aurait provoquée un abaissement de la crête du cordon. Dans ce secteur, l'altitude de la crête n'a pas connu d'évolution. C'est donc très certainement par le biais de projections de galets par-dessus la crête, au moment du déferlement des vagues de tempêtes sur le haut du cordon, que s'est opéré ce recul. Une autre partie des sédiments érodés sur la plage a subi un transport longitudinal vers la pointe du sillon où on observe une tendance à l'engraissement. Enfin, l'extrême pointe de la flèche a connu une modification de son orientation générale, et s'est rabattu vers l'est, sous l'influence dominante des houles venant de l'ouest.

En conséquence, une attention particulière doit être portée sur l'évolution du cordon là où il présente une légère convexité vers le large. Les modifications morphologiques observées entre le mois de mai 2006 et le mois de septembre 2007 dans ce secteur sont peut-être le fait d'un simple rééquilibrage du cordon, consécutif à l'enlèvement des enrochements. Auquel cas, le cordon devrait poursuivre son recul vers l'est jusqu'à atteindre une situation en équilibre avec les conditions hydrodynamiques du secteur. Toutefois, cette évolution peut également constituer les prémices d'une rupture si cet équilibre n'est pas retrouvé rapidement.

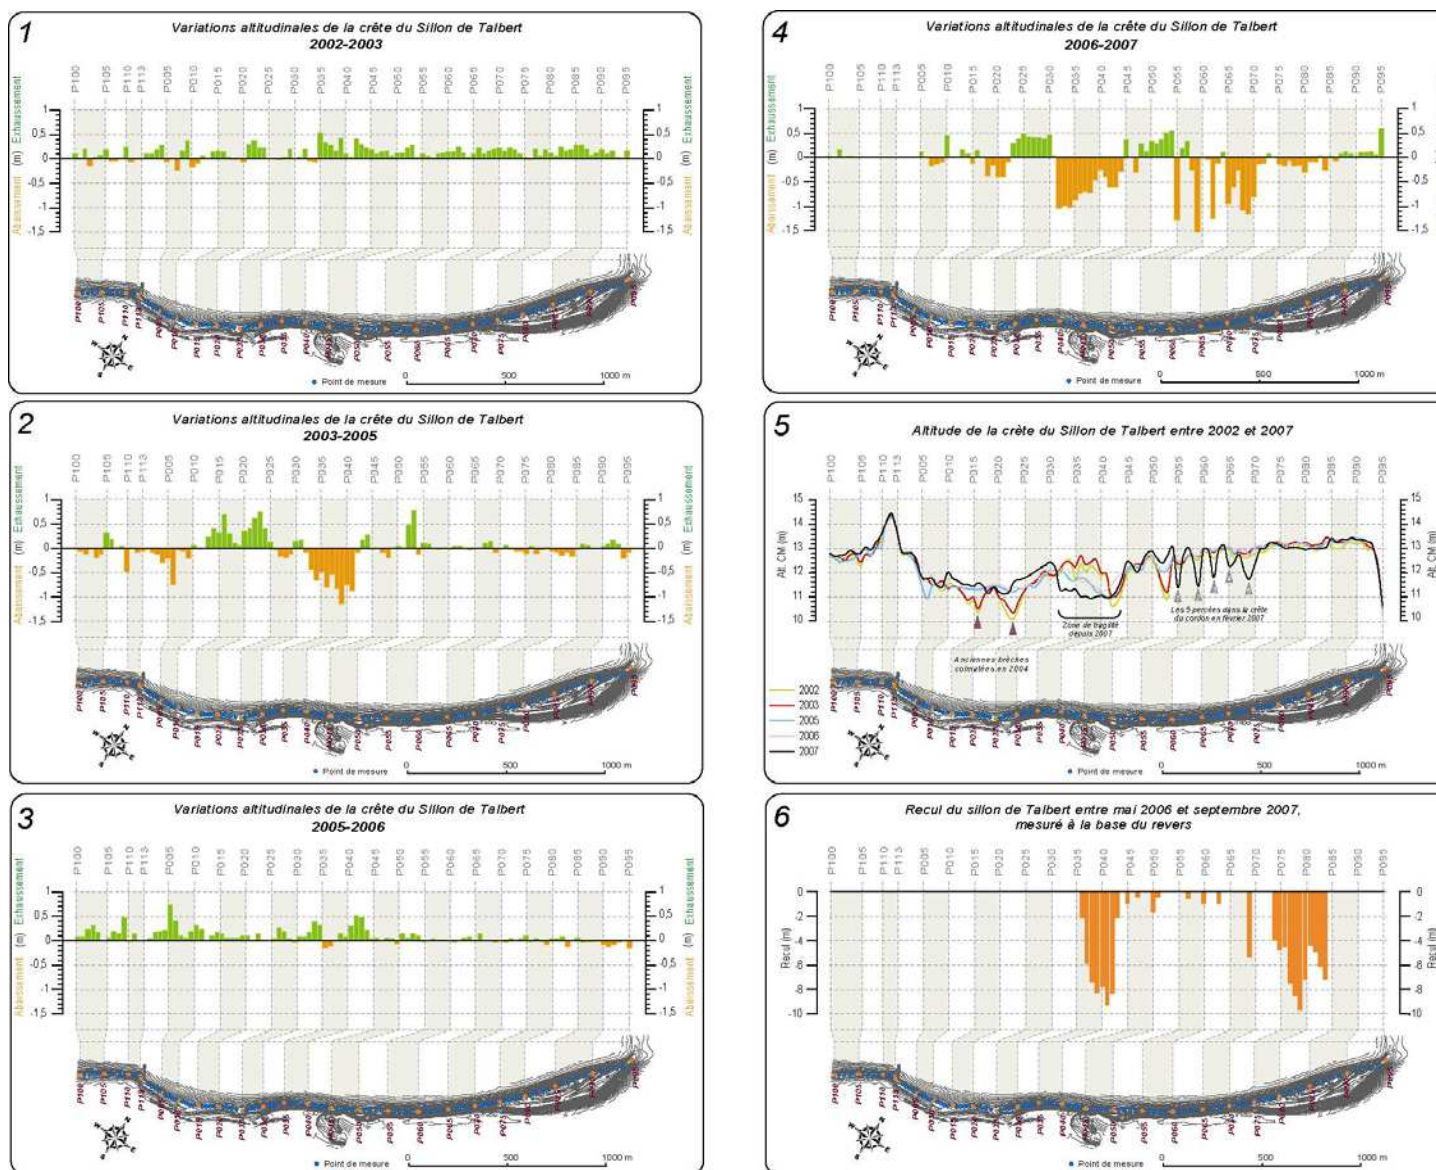
Figure 12 : Variations altitudinales de la crête du sillon de Talbert entre 2002 et 2007 (1 à 5) et recul mesuré entre 2006 et 2007 (6).

Plus au nord, les anciennes brèches, colmatées en 2004, ne se sont pas rouvertes à l'occasion de ces tempêtes, même si localement la crête du cordon a connu un léger abaissement (d'une vingtaine de centimètres en moyenne entre les points de mesure P7 à P10 et P18 à P22) (figure 12).

Les modifications morphologiques les plus importantes sont observées dans la partie du cordon bénéficiant auparavant d'une protection par la présence de l'enrochement, entre les points de mesure P30 à P45. Le sillon a enregistré à cet endroit un recul compris entre 5m et 10m. Parallèlement, la crête s'est abaissée de 1m dans certaine zone (entre P32 et P34). Cette portion constitue actuellement la portion la plus sensible à l'érosion, d'autant que l'altitude de la crête y est aujourd'hui la plus basse de tout le sillon.

La zone libre du cordon (figure 4) a également connu des transformations morphologiques importantes. Une érosion est observée sur l'ensemble de la plage tandis qu'au sommet du cordon, une série de cinq percées d'une cinquantaine de mètres de longueur se sont ouvertes dans la crête au mois de février 2007. Dans ces secteurs, toute la partie sommitale du cordon s'est littéralement déversée sur le revers, sous la forme de lobes de débordement, représentant chacun un volume sédimentaire d'environ 6000 m³. Au centre de ces percées, l'altitude du sillon s'est abaissée de 1m à 1,5m (figure 12). Ces zones surbaissées

représentent actuellement des points de faiblesse morphologique. Néanmoins, la comparaison de relevés effectués en février 2007 et septembre 2007 sur deux de ces brèches montre qu'elles sont dors et déjà en voie de colmatage naturel.

Il convient également de s'assurer que le colmatage naturel des 5 percées créées dans la zone libre du cordon en février 2007 s'effectue sans entrave. Ces secteurs représentent actuellement des points de faiblesse morphologique qui peuvent évoluer sous la forme de brèches et s'approfondir en cas d'épisodes tempétueux répétés et intenses.
