Mise en œuvre d'une approche intégrée pour le diagnostic de seuils en rivière

Étude des rivières Cère, Jordanne et Authre dans le Cantal

**Patrice Mériaux, Cyril Folton, Bernard Dumont,
Nicolas Gendreau, Olivier Gilard et Cécile Merlet**

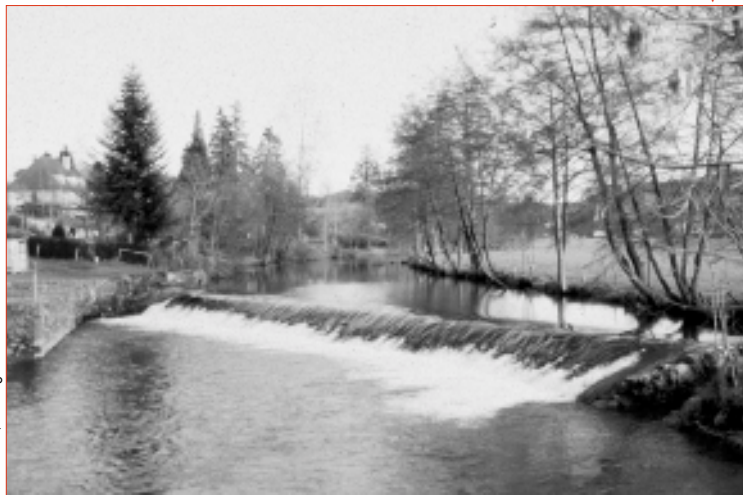
s'avère presque toujours oblique par rapport à celui de la rivière (photo 1). Les ouvrages sont, de ce fait, très longs (deux à trois fois la largeur de la rivière, soit 35 mètres en moyenne) : sur la Cère aval, les plus longs d'entre eux approchent, ainsi, les 100 mètres.

Photo 1. – Seuil à implantation oblique sur la rivière Cère, en conditions hivernales de débit.

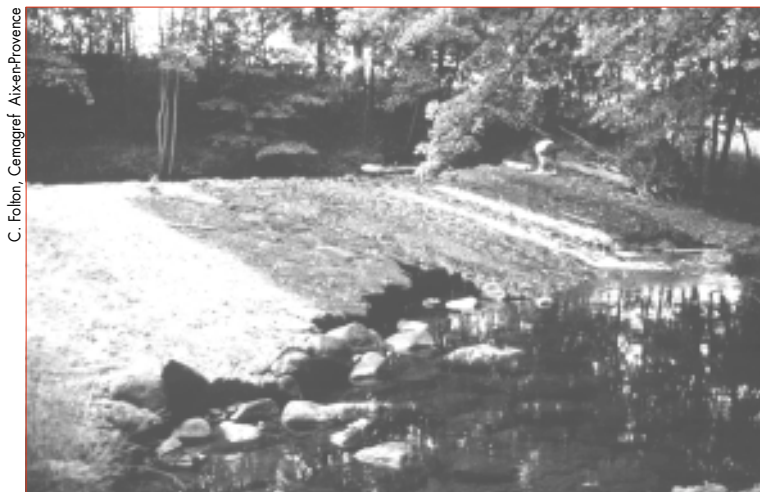
– *le démantèlement, par sous-cavage, des structures de pied aval des seuils* : radier aval, pied de parement (photo 2) et/ou poutres parafeuilles. Ces désordres apparaissent dans la zone, très sollicitée, de dissipation de l'énergie de chute. La fréquence de ces détériorations s'avère probablement imputable au fait qu'elles sont peu visibles en dehors des étiages prononcés et qu'en conséquence, elles ne sont pas détectées, ni, *a fortiori*, réparées ;

▲ Photo 2. – Seuil à profil triangulaire en conditions d'étéage estival - Déstructuration du pied du parement aval en pierres maçonnées.

– si l'affouillement est plus modéré, on optera pour la solution du radier aval formé d'un tapis d'enrochements (figure 4). Ce radier mono-couche sera de préférence construit de l'aval vers l'amont, en prenant soin de caler chaque bloc sur un bloc aval (diamètre moyen des blocs : 1 mètre, pour un poids de 1000 à 1 500 kg). Côté aval, le radier s'appuiera sur un sabot parafouille bicouche en gros enrochements. Sur la partie amont du radier à créer, après démolition des parties en surplomb du parement aval ou du radier existant, il convient de combler l'excavation issue de l'affouillement par des matériaux de transition compactés (voire, en cas de fouille exigüe, par un béton cyclopéen maigre). La liaison proprement dite entre le radier et le pied du parement aval sera aménagée par la pose d'enrochements maçonnés - structure intermédiaire permettant d'assurer la transition entre la maçonnerie ancienne du parement et les enrochements libres du radier. Les structures en enrochements devront reposer sur une couche de transition ou une nappe de géotextile renforcé, installée sur le fond de fouille.

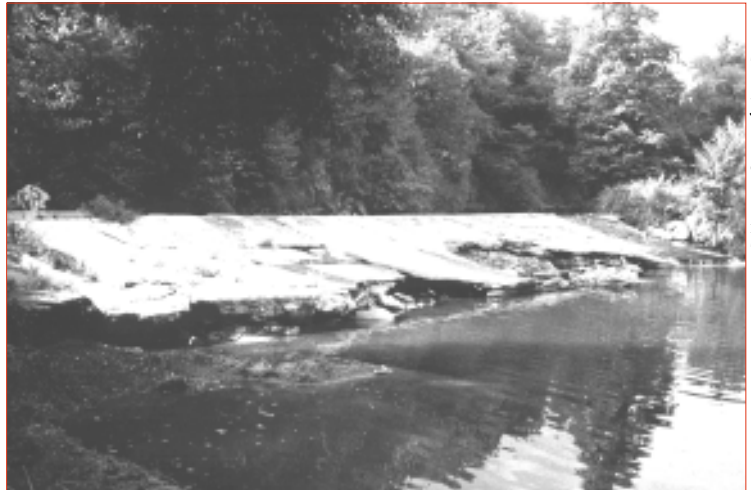
A cette liste pourtant déjà éloquent, il convient d'ajouter les conséquences préjudiciables des réparations sommaires, mal réfléchies, qui, au lieu de stopper les désordres, aggravent et/ou accélèrent les processus de dégradation. Le cas le plus fréquent est le ragréage grossier des parements ou radiers aval avec du béton (photo 3), mis en œuvre pour remédier à la disparition des joints et/ou à l'entraînement des pierres. A l'examen des dossiers d'autorisation de travaux archivés à la DDAF, on s'aperçoit que de telles pratiques se sont multipliées au cours de ce siècle, au détriment, semble-t-il, des techniques traditionnelles de petit entretien : cette évolution semble imputable à l'apparition, puis à l'essor du matériau « béton », bon marché et facile à mettre en œuvre. Quoiqu'il en soit, ces ragréages de fortune sont, généralement, réalisés sans dispositif de drainage (barbacanes ou jointoiement discontinu) et entraînent l'appari-

tion de sous-pressions issues des inévitables circulations d'eau internes à l'ouvrage (dont le corps est en tout-venant). Sous l'action des sous-pressions engendrées et par le jeu des cycles gel-dégel, au mieux le ragréage se déstructure, seul ou par plaques (photo 3), au pire, il emporte avec lui les pierres de la carapace sous-jacente... De plus, les parements bétonnés, plus lisses, accélèrent la vitesse du courant, aggravent donc les contraintes de dissipation d'énergie en pied de seuil et favorisent le développement des affouillements aval.

▲ Photo 3. – Seuil à profil triangulaire conforté sommairement par une chape de béton - dégradation du confortement sous l'effet des sous-pressions.

Lorsque les joints réparés ou les revêtements de béton sont en mauvais état (fissuration, décollements), il convient de les démolir, puis de reconstituer une maçonnerie correctement drainée.

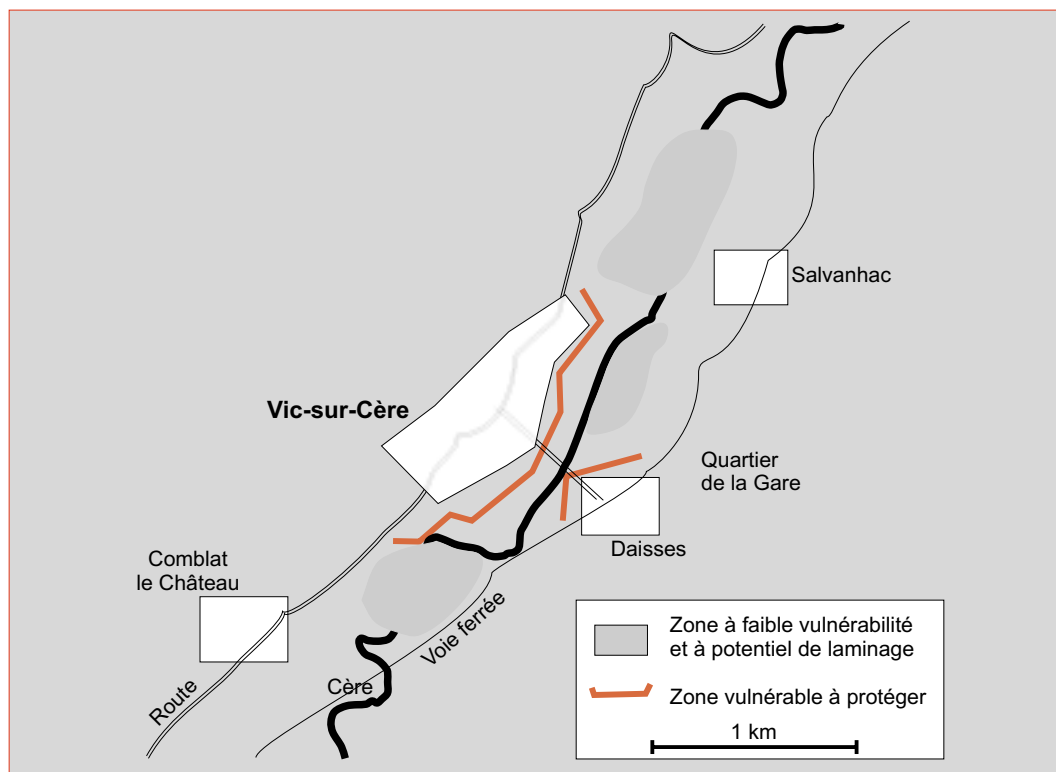
Des calculs simples de débit de fuite et de capacité de stockage confirment l'efficacité du laminage sur certaines parties du bassin versant en fonction des volumes de crue mis en jeu. La présence des seuils joue un rôle inondant favorable dans la mesure où ils sont situés à l'amont des zones les plus vulnérables. Par contre, les seuils présents dans les traversées de bourg favorisent les débordements en période de crue comme à Vic-sur-Cère (figure 6).

◀ Figure 6. – Carte des risques à Vic-sur-Cère.
