Le vieillissement des petits barrages en remblai

D. Lautrin

Cet article présente les résultats d'une enquête réalisée en 1996 dans le département du Gers particulièrement concerné par l'aménagement de petits barrages pour l'irrigation.

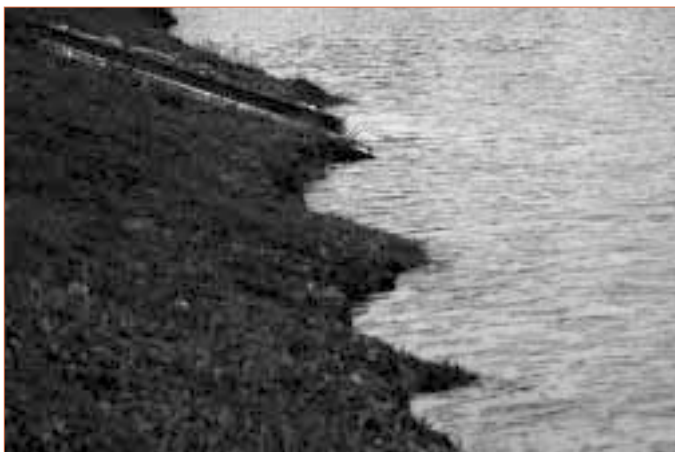
La marche créée par batillage à hauteur de la retenue normale, très sollicitée par la houle en période hivernale, oscille entre la simple ondulation de surface et une marche de plus de 1 mètre de hauteur.

L'enquête a permis de vérifier que les talus protégés par des enrochements (16 % du total) sont en bon état ou à peine marqués par quelques déplacements de blocs ou par des bourrelets anormaux. Ce sont naturellement les talus sans aucune protection en dur qui sont les plus sensibles à l'érosion : 76 % d'entre eux sont dégradés avec une importance de la marche qui est fonction de leur orientation. Les talus enherbés (ensemencés en fin de chantier ou recouverts par une végétation herbacée ou arbustive spontanée) et protégés des vents dominants par leur orientation nord ou sud sont peu dégradés. Il n'en est pas de même pour les talus orientés face aux vents d'ouest ou de nord-ouest (ensemble du département), ou face à l'Autan (zone nord-est du département), où la marche formée par l'impact des vagues peut atteindre des hauteurs supérieures à 0,50 mètre (17 % des ouvrages) et même 1 mètre (10 % des ouvrages) (photos 1 et 2 page 61).

▲ Photo 1. – Barrage de Lussan. Talus amont marqué par le battillage.

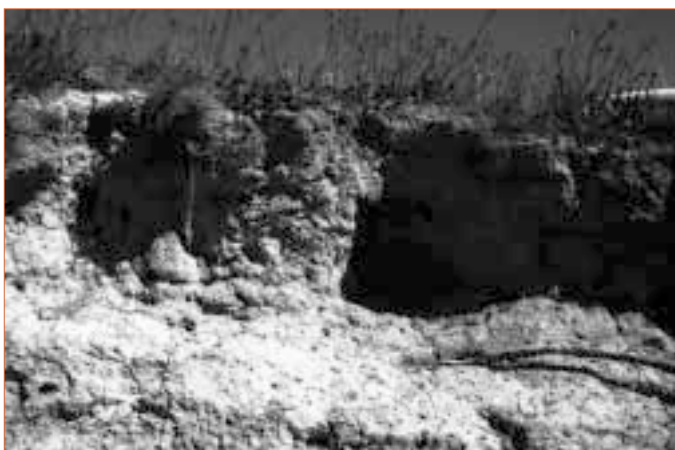
▲ Photo 2. – Barrage de Castillon-Debats. Forte dégradation du talus amont par les vagues.

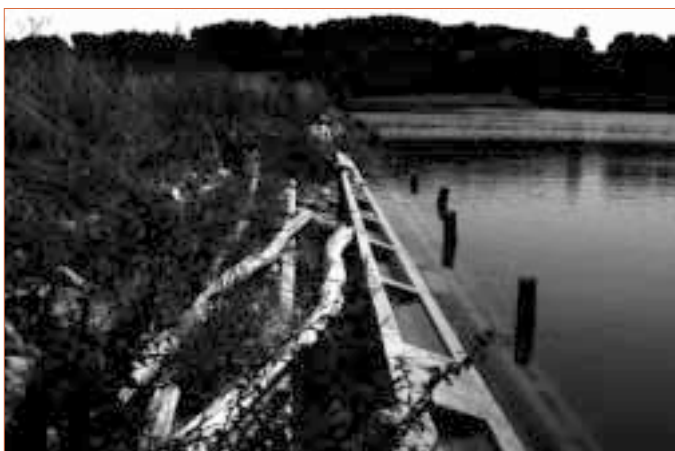
centage, un seul ouvrage a fait l'objet d'un revêtement classique par des enrochements sur un géotextile. Le plus souvent, le talus est renforcé localement par un simple déversement de blocs sur la pente sans aucun reprofilage préalable du talus, ou est renforcé de manière artisanale et économique par des poteaux de béton posés à même le sol et maintenus par des fascines. Cette dernière solution, qui casse la force des vagues, n'est pas totalement efficace car les vides qui subsistent entre les poteaux permettent à l'eau de pénétrer et d'éroder le sol du remblai en se retirant lors du marnage (photo 3).

▲ Photo 3. – Barrage de Manadé. Un exemple de confortement rustique sur un talus très dégradé par les vagues.

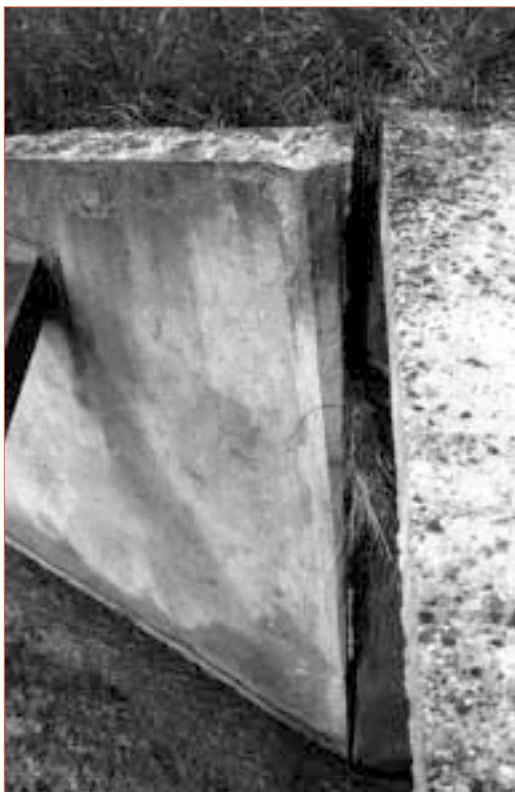
La microfissuration liée au vieillissement du béton n'a pas nécessairement un caractère de gravité. Les fissures d'origine pathologique sont plus préoccupantes. Elles sont généralement liées à des phénomènes de gonflement des terres à l'arrière des murs qui s'accompagnent du basculement des bajoyers vers l'intérieur de l'ouvrage et de l'ouverture des joints (photo 4).

Photo 4. – Barrage de Giscaro. Ouverture importante de joint à l'entrée du chenal. ▼

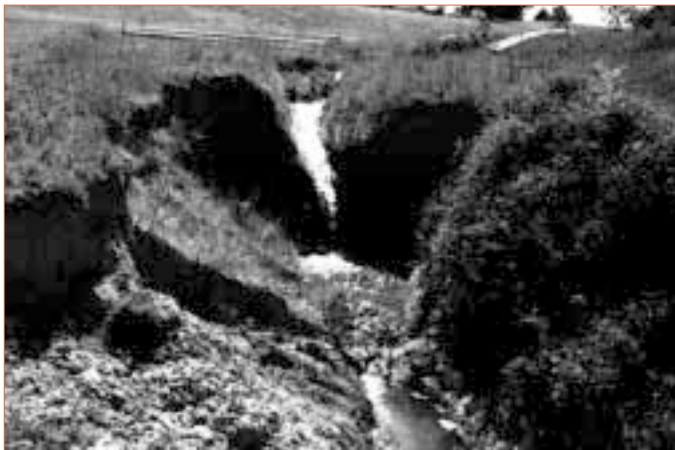
Les déversoirs sommaires (figure 4), qui sont beaucoup plus vulnérables que les ouvrages en béton, sont aussi plus dégradés qu'eux. La fissuration des parties en dur touche 19 % d'entre eux, mais ce sont les dégradations des parties en terre, par affouillement, ravinement ou glissement, qui sont les plus spectaculaires (photos 5 et 6).

▲ Photo 5. – Barrage de Castillon-Debats. Un exemple d'érosion du coursier en terre.

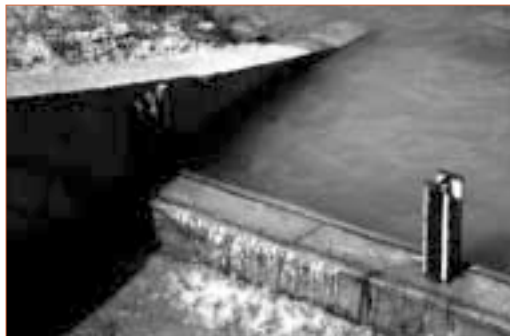
Photo 7. – Barrage de Saint-Maur. Rehausse du seuil déversant par une poutre en béton. Remarquer les fers en H fixés aux bajoyers et destinés à la mise en place d'une rehausse amovible supplémentaire. ▶

Les déversoirs sommaires sont indiscutablement un des points faibles des retenues collinaires. La rehausse du seuil déversant en est un deuxième : 51 % des seuils déversants des évacuateurs de crue sont, en effet, rehaussés de manière artisanale. On compte 44 % de rehausse dans les ouvrages en béton, 56 % dans les déversoirs sommaires, alors que le dispositif est strictement interdit et enfreint la loi sur l'eau et ses décrets d'application.

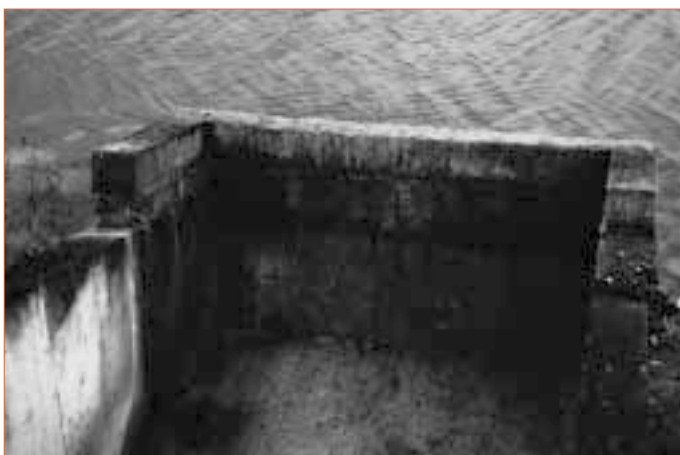
Photo 8. – Barrage de Urdens. Rehausse du seuil déversant par deux rangées de parpaings. ▼
