Bernat Amat, Guillaume Stoltz, Didier Croissant, Nathalie Touze

# RETOUR D'EXPERIENCE DE L'UTILISATION D'UNE GEOMEMBRANE EPDM POUR LA COUVERTURE D'UNE ISDND 12 ANS APRES SON INSTALLATION

## FEEDBACK ON THE USE OF AN EPDM GEOMEMBRANE TO COVER A LANDFILL 12 YEARS AFTER ITS INSTALLATION

Bernat AMAT<sup>1</sup>, Guillaume STOLTZ<sup>2</sup>, Didier CROISSANT<sup>2</sup>, Nathalie TOUZE-FOLTZ<sup>2</sup>

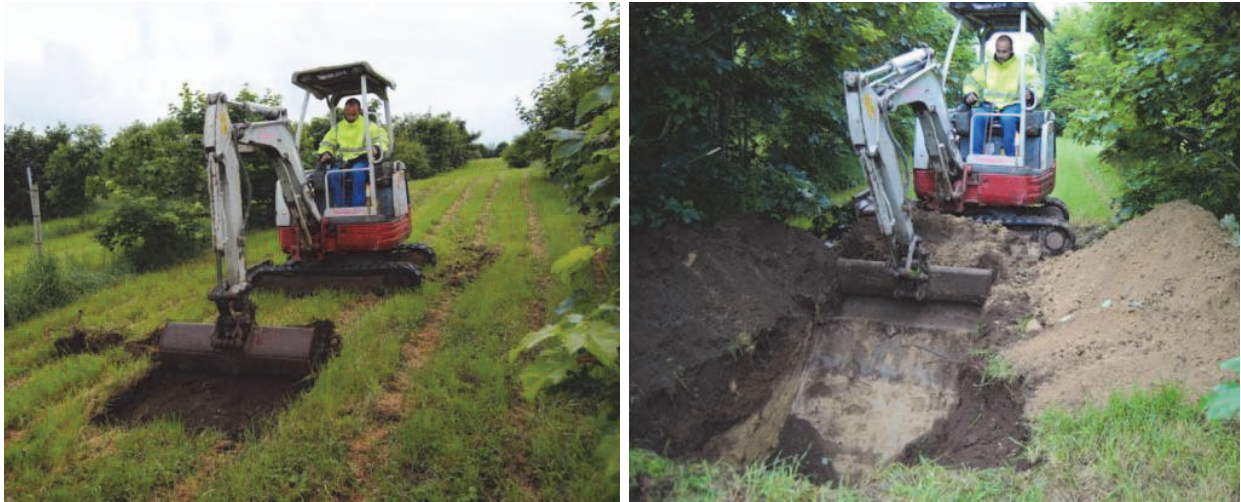
Dans un premier temps le sol de couverture a été excavé à l'aide d'une mini pelle (Figure 11). Les derniers centimètres ont été dégagés à l'aide d'une pelle à main de sorte à ne pas endommager le DEG.

Figure 11. Début de l'excavation pour prélever les échantillons

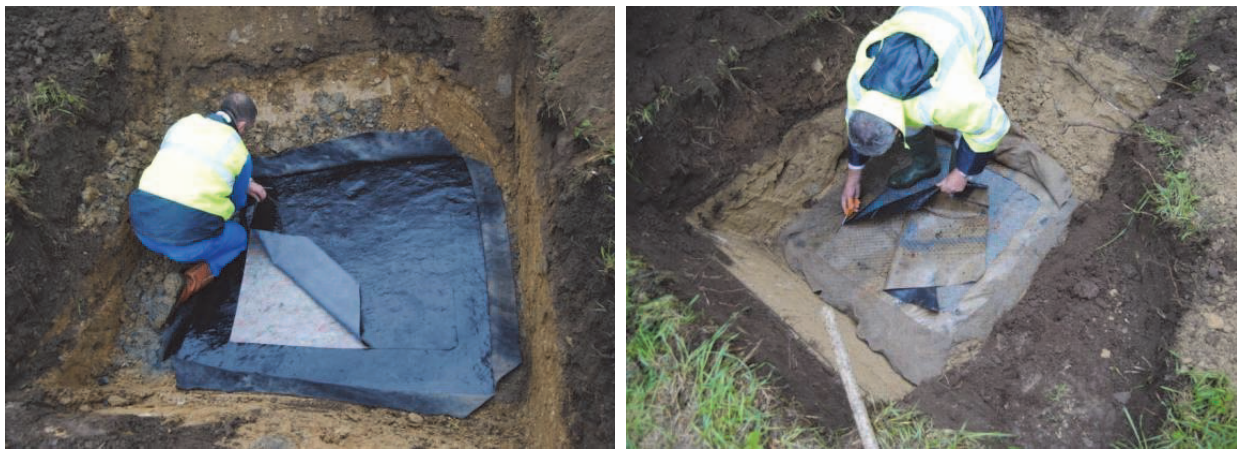
Les échantillons d'une dimension d'environ 1,0 m x 1,0 m ont été découpés à l'aide de ciseaux (Figure 12).

Figure 12. Prélèvement des échantillons de géomembrane EPDM

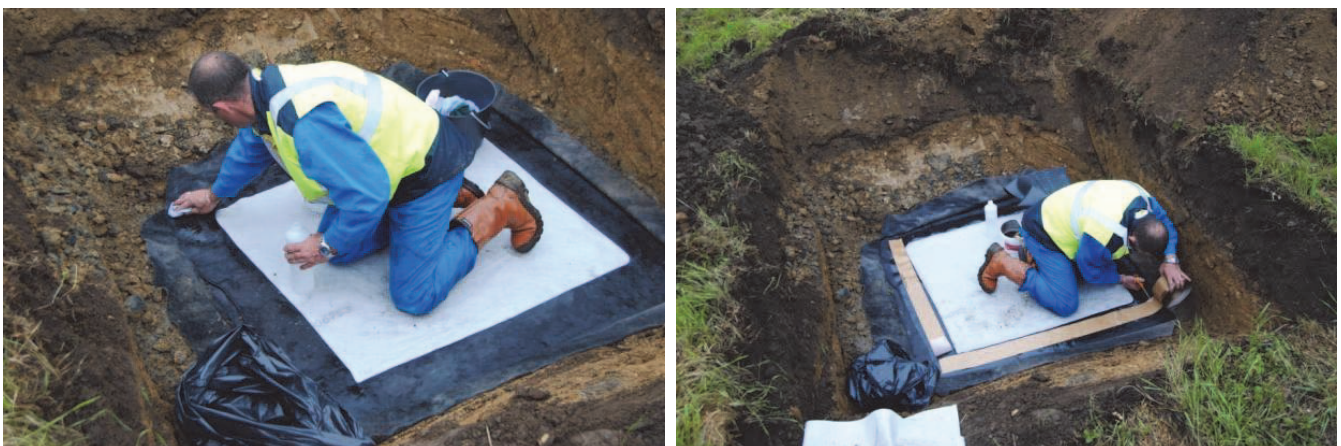
Figure 7. Nettoyage et réparation de la géomembrane EPDM

Après réalisation de l'échantillonnage, la zone de prélèvement a été réparée par un soudeur certifié Asqual. La géomembrane existante a soigneusement été nettoyée à l'aide d'un solvant à base de naphta (Figure 13). Une nouvelle pièce d'EPDM a été coupée à dimension et assemblée à la géomembrane en place à l'aide d'une bande autoadhésive (Figure 13).

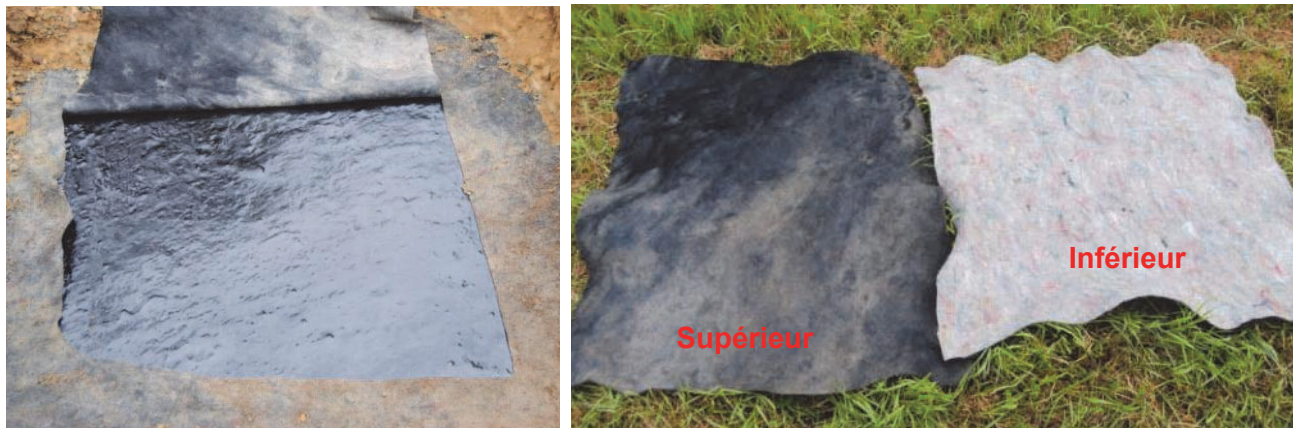
Les pièces de géomembrane prélevées ne présentaient ni défaut, ni perforation visible. Les géotextiles de protection (supérieurs et inférieurs) étaient également en très bon état de conservation. Il est à noter que le géotextile supérieur était fortement coloré (l'origine de la coloration n'a pas été déterminé) alors que le géotextile inférieur avait gardé sa couleur d'origine (Figure 14). Cette observation montre le rôle de la géomembrane qui prévient des infiltrations.

Figure 14. Géomembrane EPDM et différence de couleur entre le géotextile supérieur et inférieur

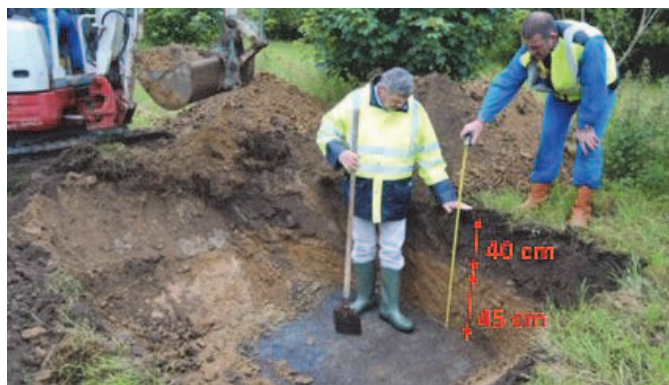
On a également pu observer que les épaisseurs du sol de couverture avaient bien été respectées (Figure 15). L'excavation a montré que les racines de la végétation plantée sur la couverture sont restées dans les 40 premiers centimètres de la terre arable (Figure 16).

Figure 15. Sommet du dôme – Coupe du sol de couverture et état du géotextile supérieur de protection

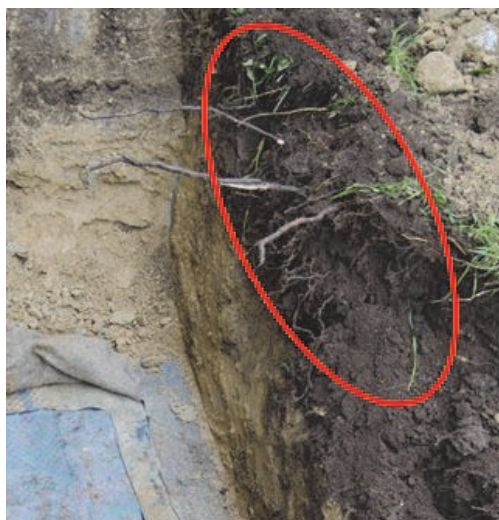
Figure 16. Pied du dôme – Localisation de la zone racinaire

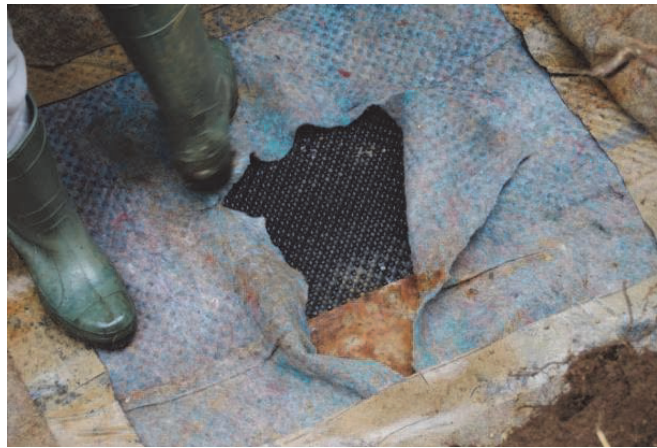
Le géocomposite de drainage des gaz situé sous la géomembrane et le géotextile de protection inférieur étaient encore en très bon état. Il n'a pas été observé de colmatage de la zone drainante.

Figure 17. Géotextile de protection et géocomposite drainant des gaz placés sous la géomembrane

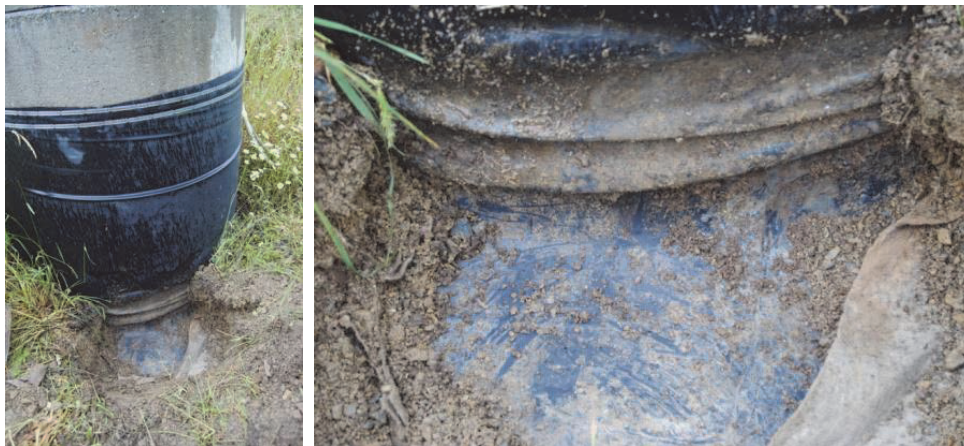
Le pied d'un puits de collecte de biogaz a également été dégagé de manière à visualiser l'état de conservation du détail. Le choix s'est porté sur un puits où le pli d'aisance s'était fortement déplié, signe d'un tassement différentiel important dans cette zone.

L'observation visuelle montre que la connexion entre le puits et la géomembrane n'a pas souffert du tassement différentiel (Figure 18). Visuellement, la géomembrane ne s'est pas mise en tension et il reste encore une quantité significative de géomembrane excédentaire pour pallier les tassements ultérieurs potentiels.

Figure 18. Puits de dégazage – vérification du détail de connexion
