ÉTUDE DE LA DURABILITÉ DE LA GÉOMEMBRANE EN EPDM INSTALLÉE DANS LA RETENUE D'EAU « EL BOQUERON »

STUDY OF THE DURABILITY OF THE EPDM GEOMEMBRANE AT THE “EL BOQUERÓN” RESERVOIR

A. M. NOVAL¹, M. BLANCO¹, F. FARCAS², N. TOUZE-FOLTZ³

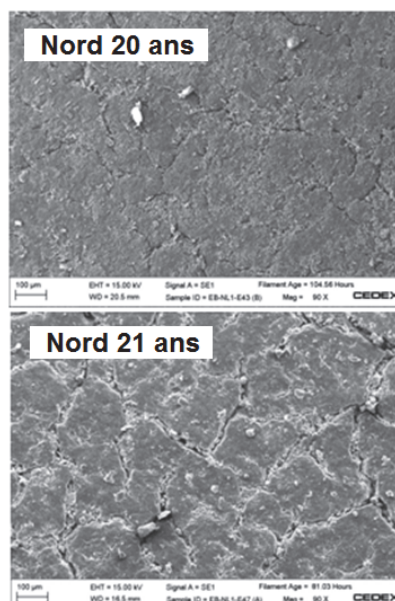
Figure 2. Microphotographies de la GMB à un grossissement de 90.

La figure 2 montre les microphotographies à un grossissement de 90 de deux éprouvettes de la GMB d'EPDM de la pente nord du bassin.

La microphotographie supérieure correspond à l'éprouvette de l'échantillon prélevé après 20 ans d'exposition et la microphotographie inférieure avec l'éprouvette de l'échantillon prélevé après 21 ans d'exposition. L'augmentation du nombre de microfissures à la surface de la GMB en un an reflète l'évolution du vieillissement superficiel.

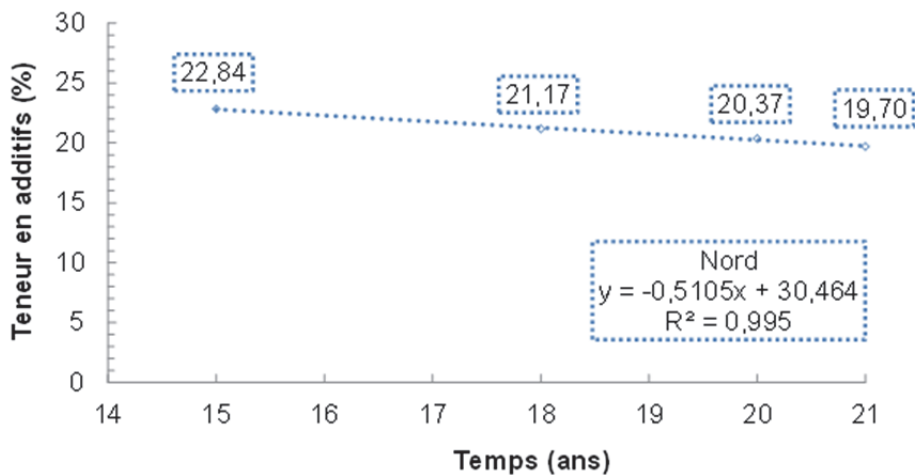
Figure 3. Teneur en additifs extraits avec CH_2Cl_2

L'évolution de la teneur en additifs, calculée selon l'équation 1, en fonction du temps d'utilisation de la GMB en EPDM, met en évidence une extraction d'environ 22,8% de composés après 15 ans d'exposition et d'environ 19,7% après 21 ans. Les additifs sont donc consommés au cours du temps. La décroissance semble linéaire comme l'indique la figure 3.

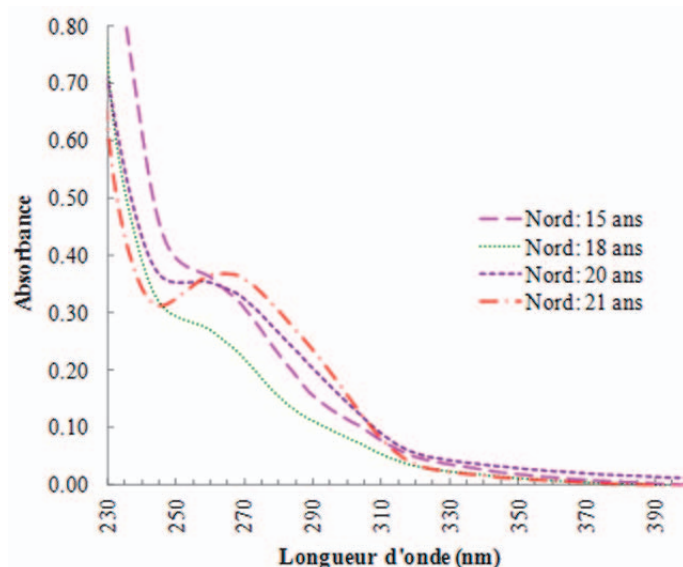
Figure 4. Spectres UV des solutions d'extraction des éprouvettes de GMB prélevées du versant nord du bassin.

Les spectres UV des solutions d'extraction des éprouvettes de GMB vieilles 15, 20 et 21 ans (figure 4) mettent en évidence une absorption entre 260 et 265 nm dont les intensités sont comparables. On peut donc considérer que la quantité de produits extraits est identique pour ces trois âges. En revanche, les spectres de la figure 4 montrent que l'intensité de la bande d'absorption à 270 nm de la solution d'extraction de la GMB de 18 ans est plus faible que celle des autres durées de vieillissement. Ceci montre que pour cette échéance une quantité moins importante de produits a été extraite.

La spectrométrie UV a montré la présence d'additifs et/ou d'impuretés dans le polymère. Ces dernières peuvent en partie être responsables, de la photo-oxydation de l'EPDM (Rezende et al. 1990).

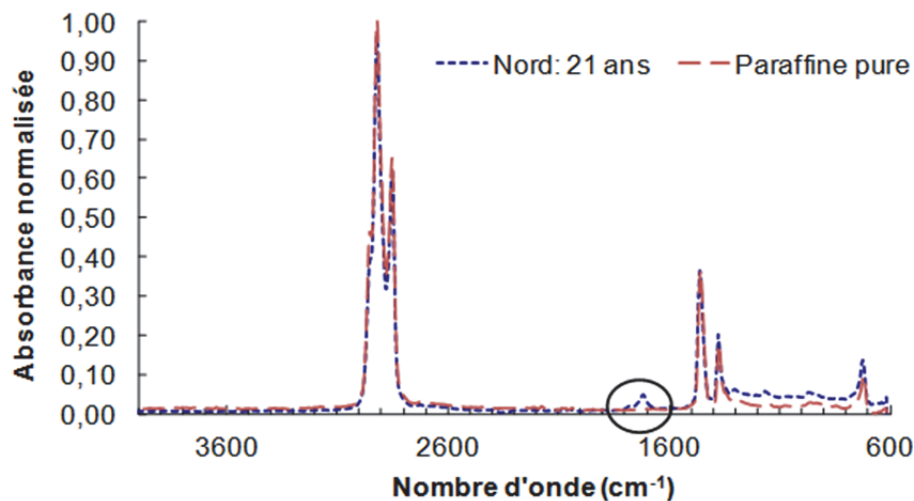
Figure 5. Spectres IRTF-ATR d'une huile de paraffine pure et de l'extrait sec de la solution d'extraction de l'éprouvette de GMB vieillie 21 ans.

Le spectre IRTF-ATR de l'extrait sec de la solution d'extraction de l'éprouvette de 21 ans est représenté sur la Figure 5. L'attribution des bandes d'absorption est reportée dans le tableau 3. La bande d'absorption entre 1650 et 1800 cm^{-1} , caractéristique des groupements carbonyles, met en évidence une oxydation des additifs extraits.

La formulation des EPDM contient de nombreuses huiles comme les huiles paraffiniques, naphéniques et aromatiques (Pistor et al., 2010). La comparaison du spectre IRTF-ATR des produits extraits avec celui d'une huile paraffinique (figure 5) montre que la majorité des produits extraits de la GMB par le dichlorométhane sont des huiles paraffiniques. Bien que seules les huiles aient été identifiées par IRTF-ATR, d'autres additifs comme les activateurs et les accélérateurs de la vulcanisation, antioxydants et/ou chaînes polymériques non réticulées peuvent être extraits par des solvants organiques (Dijkhuis et al., 2009). La spectrométrie IRTF-ATR n'est probablement pas une technique suffisamment sensible pour les mettre en évidence.

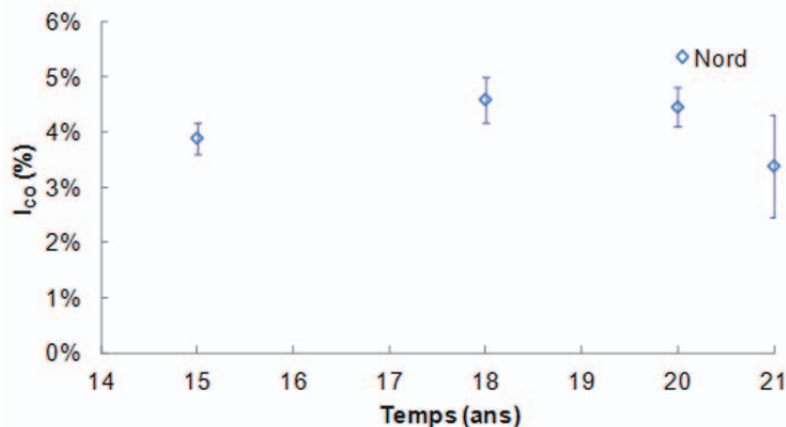
Figure 6. Indices de carbonyle de la GMB d'EPDM de la pente nord du bassin d'El Boquerón.

L'évolution de l' I_{CO} des huiles extraites en fonction du temps de vieillissement de la GMB (figure 6) montre une augmentation de leur état d'oxydation entre 15 ans et 18 ans d'exposition. Pour des temps de vieillissement plus longs (20 et 21 ans), on note une diminution de la valeur de l' I_{CO} . L'état d'oxydation maximal des huiles de la GMB de 18 ans, mis en évidence par IRTF-ATR, correspond à la quantité minimale d'AO extraits de la GMB, mis en évidence par spectrométrie UV (figure 4). Ceci nous permet de supposer que les AO protègent les huiles paraffiniques des mécanismes d'oxydation.
