## Colonisation par les arbres des barrages en remblai : diagnostic et consignes d'entretien

C. Zanetti, P. Mériaux, M. Vennetier, P. Royet

COMMISSION INTERNATIONALE  
DES GRANDS BARRAGES  
-----  
VINGT QUATRIÈME CONGRÈS  
DES GRANDS BARRAGES  
*Kyoto, Juin 2012*

**COLONISATION PAR LES ARBRES DES BARRAGES EN REMBLAI :  
DIAGNOSTIC ET CONSIGNES D'ENTRETIEN <sup>(1)</sup>**

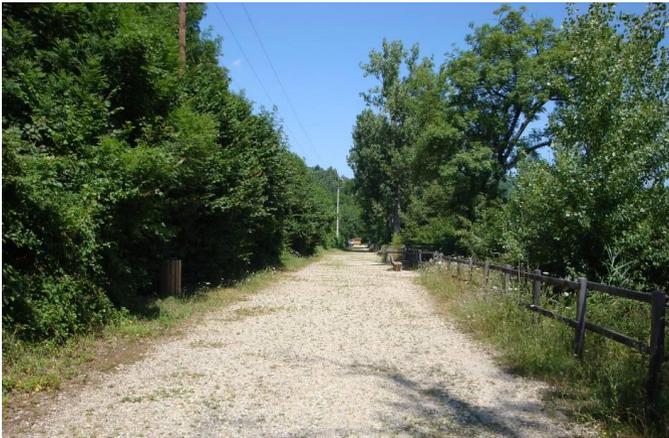
Fig.1

Le barrage vieillissant présentait des traces d'érosion marquées sur le parement amont dans la zone de battillage et des zones humides sur le parement aval. Certains des organes de vidange étaient, de plus, en très mauvais état [3].

De très grands peupliers bordaient le sommet du parement du barrage côté étang, tandis qu'une forêt dense de noisetiers, frênes et érables tapissait le parement aval (Fig.1). Cette situation était, a priori, contraire aux règles de sécurité des barrages qui préconisent l'élimination de la végétation autre qu'herbacée sur les parements amont et aval des ouvrages en terre ainsi que sur une frange de leur pied aval.

Crown of the Gervonde earthfill dam (D/S face on the left, U/S face on the right)  
*Crête du barrage de la Gervonde (talus aval à gauche, talus amont à droite)*

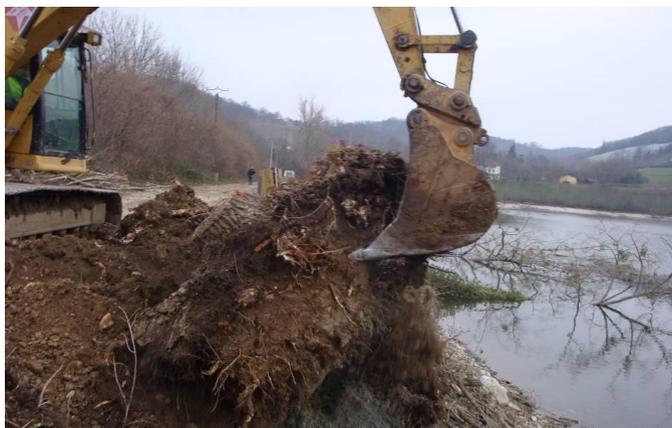
Fig.2

Sur la crête côté retenue, deux des grands peupliers ont été excavés, après leur coupe, afin d'observer la morphologie et le développement de leur système racinaire. L'objectif de ces extractions était d'appréhender l'impact du renversement d'un peuplier sur l'ouvrage. Le volume des souches s'est avéré considérable (Fig.2). Il s'agit de systèmes racinaires mixtes, composés (1) d'un système traçant puissant - grosses racines sur le premier mètre d'épaisseur, distribuées en étoiles avec prédominance des racines sur la pente côté retenue, développées dans des matériaux argilo-caillouteux, et (2) de racines pivotantes descendant jusqu'au niveau de la nappe dans l'ouvrage. Ces investigations ont été réalisées en hiver, avec un plan d'eau abaissé.

Uprooting of a large poplar stump on the upstream face  
*Extraction d'une souche de peuplier de gros volume sur le parement amont*

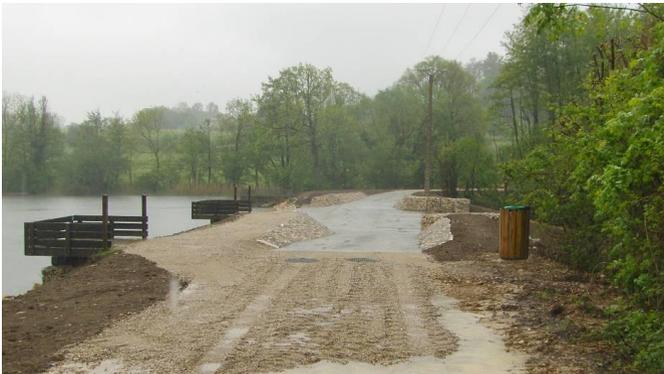
Fig. 3

Dam after poplar extraction and construction of a flood control spillway  
*Vue du barrage après travaux, avec le nouvel évacuateur de crue*

Le dessouchage de la totalité des grands peupliers a été réalisé et s'est accompagné d'une reprise totale du haut du parement amont. Afin d'assurer la pérennité de l'ouvrage, la construction d'un évacuateur de crue à surface libre a été réalisée (Fig. 3). Les solutions de traitement de la végétation arborée implantée sur le parement aval sont toujours en cours d'étude, notamment à cause de la présence d'espèces rares à proximité du pied du barrage. En l'attente de travaux, une surveillance visuelle renforcée de ce parement a été préconisée, à l'appui d'un débroussaillage régulier entre les arbres sur au moins les deux-tiers inférieurs du talus.

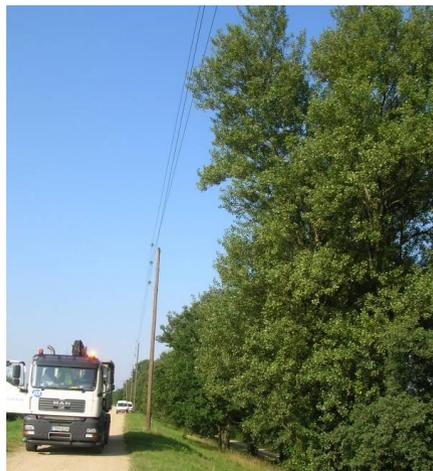
Cette digue de canal d'aménagement hydroélectrique du Rhône, mise en service en 1897, était fortement végétalisée avec de très grands arbres (Fig. 4). Elle se caractérisait par la présence de souches vives et mortes très anciennes. Les archives [4] mentionnent la plantation de robiniers lors de la construction dont les souches peuvent par conséquent être âgées d'une centaine d'années. Située en zone urbaine, cette digue est très appréciée pour des pratiques de loisir et sa contribution à un paysage naturel.

Fig. 4  
Rhône canal levee, woody landside face  
*Digue de canal du Rhône, parement aval boisé.*

De nombreux désordres ont été répertoriés sur cet ouvrage depuis sa construction, tels que fuites, fontis ou phénomènes de boulanges, traduisant des défauts d'étanchéité et des écoulements internes.

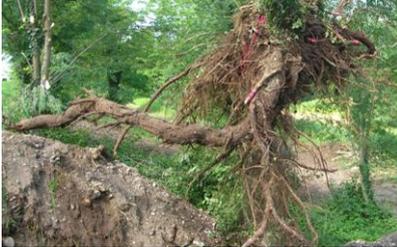
Fig. 5

risques engendrés. Ces investigations ont révélé, d'une part, la présence de longues et grosses racines traversant une partie de l'ouvrage (racines de peupliers et robiniers - Fig. 5) et, d'autre part, la présence de racines pourries qui, dans les matériaux sablo-limoneux, sont susceptibles de laisser des galeries (Fig. 6) aggravant le risque d'érosion interne.

Long and large locust roots growing right through the earthfill

*Longues et grosses racines de robinier traversant une partie du remblai*

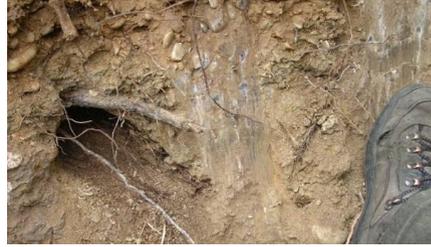
Fig. 6

Gallery created by a decaying root in silty materials

*Galerie laissée par une racine décomposée dans des matériaux limoneux*

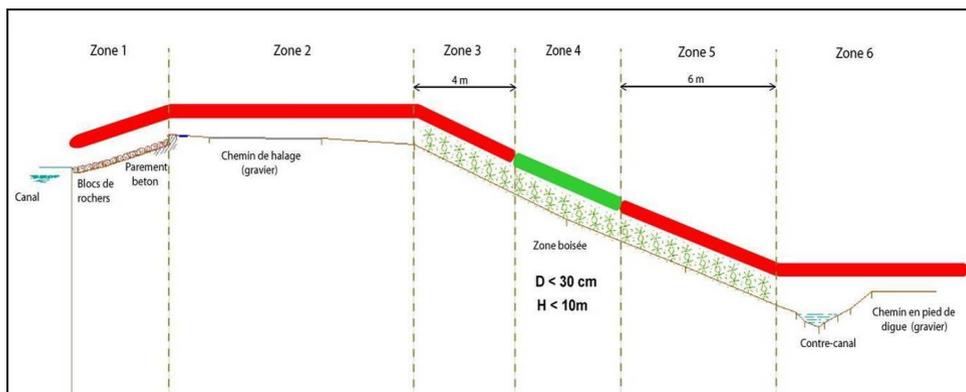
Fig.7

Guidelines for vegetation management on the different parts of an earthen levee  
*Recommandation de gestion de la végétation sur les différentes parties d'une digue en terre*

Six zones ont été définies sur le profil en travers (Fig. 7), en fonction du risque induit par la végétation arborescente implantée sur la digue. Elles prennent en compte la position des arbres sur l'ouvrage, le diamètre à la base des souches et la hauteur des arbres.

- en zone 3 (haut du parement aval), dans les 4 m en aval de la crête ;
- en zone 5 (bas du parement aval), dans les 6 mètres en amont du pied de digue, là où débouchent les systèmes de drainage.

La présence d'arbres dans l'espace compris entre ces deux zones a été tolérée mais soumise à conditions : le diamètre à la base des souches est limité à 30 cm et la hauteur des arbres à 10 m. De plus, après deux recépages, les souches doivent être extraites et le talus reconstitué.

Au final toutefois, la solution mise en œuvre par le gestionnaire de la digue a été l'éradication de toute la végétation ligneuse avec une purge des talus et un ré-enherbement global de l'ouvrage afin de le remettre en état dans sa totalité et de minimiser le coût des entretiens futurs. En raison des enjeux sociaux, le gestionnaire a dû prévoir une opération préalable de communication
