Colonisation par les arbres des barrages en remblai : diagnostic et consignes d'entretien

C. Zanetti, P. Mériaux, M. Vennetier, P. Royet

VINGT QUATRIÈME CONGRÈS
DES GRANDS BARRAGES
Kyoto, Juin 2012

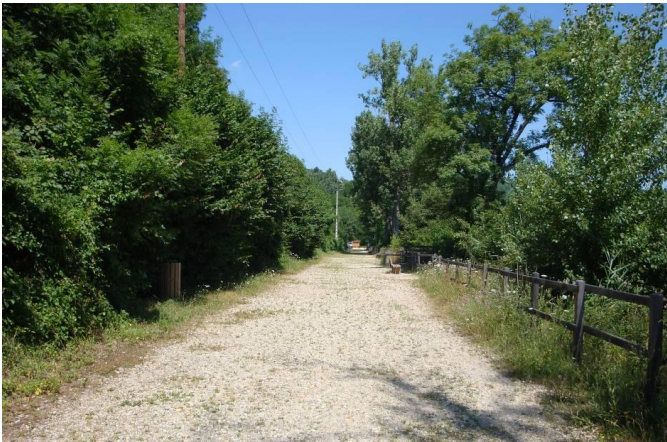
Fig.1

Le barrage vieillissant présentait des traces d'érosion marquées sur le parement amont dans la zone de batillage et des zones humides sur le parement aval. Certains des organes de vidange étaient, de plus, en très mauvais état [3].

De très grands peupliers bordaient le sommet du parement du barrage côté étang, tandis qu'une forêt dense de noisetiers, frênes et érables tapissait le parement aval (Fig.1). Cette situation était, a priori, contraire aux règles de sécurité des barrages qui préconisent l'élimination de la végétation autre qu'herbacée sur les parements amont et aval des ouvrages en terre ainsi que sur une frange de leur pied aval.

Crown of the Gervonde earthfill dam (D/S face on the left, U/S face on the right)
Crête du barrage de la Gervonde (talus aval à gauche, talus amont à droite)

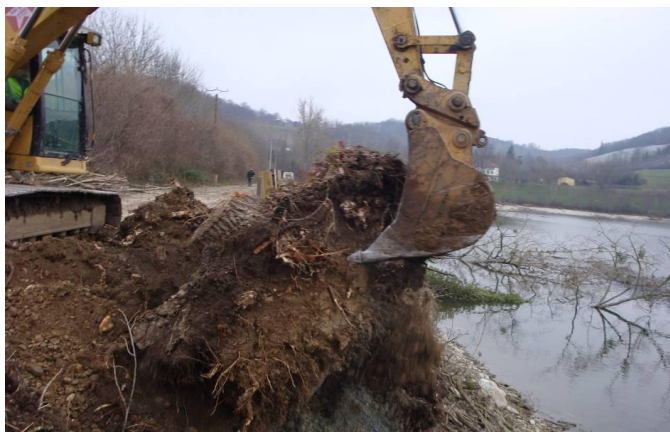
Fig.2

Sur la crête côté retenue, deux des grands peupliers ont été excavés, après leur coupe, afin d'observer la morphologie et le développement de leur système racinaire. L'objectif de ces extractions était d'appréhender l'impact du renversement d'un peuplier sur l'ouvrage. Le volume des souches s'est avéré considérable (Fig.2). Il s'agit de systèmes racinaires mixtes, composés (1) d'un système traçant puissant - grosses racines sur le premier mètre d'épaisseur, distribuées en étoiles avec prédominance des racines sur la pente côté retenue, développées dans des matériaux argilo-caillouteux, et (2) de racines pivotantes descendant jusqu'au niveau de la nappe dans l'ouvrage. Ces investigations ont été réalisées en hiver, avec un plan d'eau abaissé.

Uprooting of a large poplar stump on the upstream face
Extraction d'une souche de peuplier de gros volume sur le parement amont

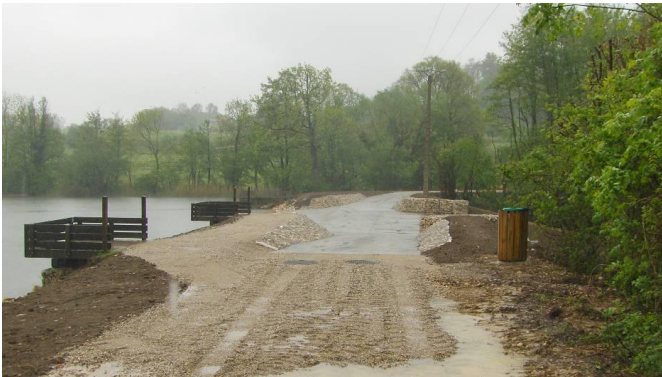
Fig. 3

Dam after poplar extraction and construction of a flood control spillway
Vue du barrage après travaux, avec le nouvel évacuateur de crue

Le dessouchage de la totalité des grands peupliers a été réalisé et s'est accompagné d'une reprise totale du haut du parement amont. Afin d'assurer la pérennité de l'ouvrage, la construction d'un évacuateur de crue à surface libre a été réalisée (Fig. 3). Les solutions de traitement de la végétation arborée implantée sur le parement aval sont toujours en cours d'étude, notamment à cause de la présence d'espèces rares à proximité du pied du barrage. En l'attente de travaux, une surveillance visuelle renforcée de ce parement a été préconisée, à l'appui d'un débroussaillage régulier entre les arbres sur au moins les deux-tiers inférieurs du talus.

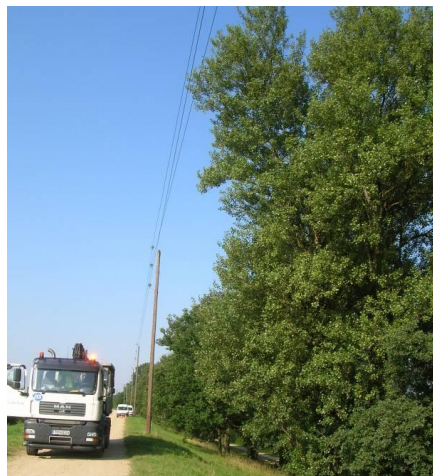
Cette digue de canal d'aménagement hydroélectrique du Rhône, mise en service en 1897, était fortement végétalisée avec de très grands arbres (Fig. 4). Elle se caractérisait par la présence de souches vives et mortes très anciennes. Les archives [4] mentionnent la plantation de robiniers lors de la construction dont les souches peuvent par conséquent être âgées d'une centaine d'années. Située en zone urbaine, cette digue est très appréciée pour des pratiques de loisir et sa contribution à un paysage naturel.

Fig. 4
Rhône canal levee, woody landside face
Digue de canal du Rhône, parement aval boisé.

De nombreux désordres ont été répertoriés sur cet ouvrage depuis sa construction, tels que fuites, fontis ou phénomènes de boulanges, traduisant des défauts d'étanchéité et des écoulements internes.

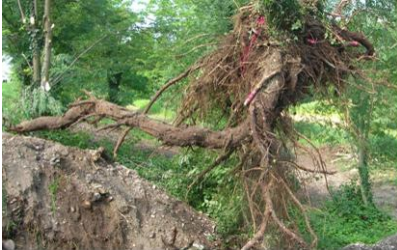
Fig. 5

risques engendrés. Ces investigations ont révélé, d'une part, la présence de longues et grosses racines traversant une partie de l'ouvrage (racines de peupliers et robiniers - Fig. 5) et, d'autre part, la présence de racines pourries qui, dans les matériaux sablo-limoneux, sont susceptibles de laisser des galeries (Fig. 6) aggravant le risque d'érosion interne.

Long and large locust roots growing right through the earthfill

Longues et grosses racines de robinier traversant une partie du remblai

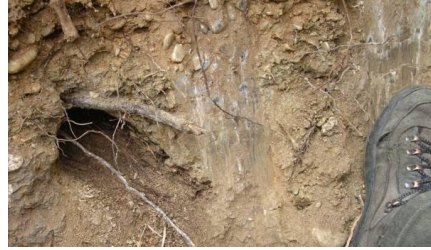
Fig. 6

Gallery created by a decaying root in silty materials

Galerie laissée par une racine décomposée dans des matériaux limoneux

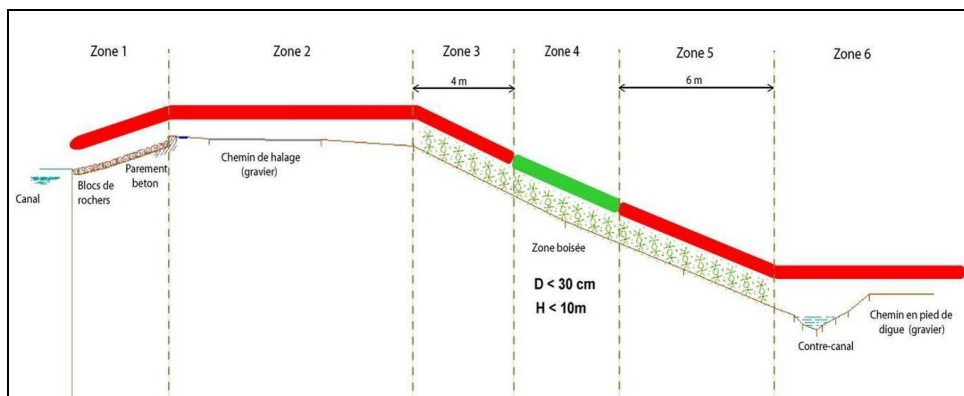
Fig.7

Six zones ont été définies sur le profil en travers (Fig. 7), en fonction du risque induit par la végétation arborescente implantée sur la digue. Elles prennent en compte la position des arbres sur l'ouvrage, le diamètre à la base des souches et la hauteur des arbres.

Guidelines for vegetation management on the different parts of an earthen levee
Recommandation de gestion de la végétation sur les différentes parties d'une digue en terre

Il a été recommandé d'éliminer tous les arbres se situant :

- en zone 3 (haut du parement aval), dans les 4 m en aval de la crête ;
- en zone 5 (bas du parement aval), dans les 6 mètres en amont du pied de digue, là où débouchent les systèmes de drainage.

La présence d'arbres dans l'espace compris entre ces deux zones a été tolérée mais soumise à conditions : le diamètre à la base des souches est limité à 30 cm et la hauteur des arbres à 10 m. De plus, après deux recépages, les souches doivent être extraites et le talus reconstitué.

Au final toutefois, la solution mise en œuvre par le gestionnaire de la digue a été l'éradication de toute la végétation ligneuse avec une purge des talus et un ré-enherbement global de l'ouvrage afin de le remettre en état dans sa totalité et de minimiser le coût des entretiens futurs. En raison des enjeux sociaux, le gestionnaire a dû prévoir une opération préalable de communication
