Investigations en fondation et études de diagnostic pour le confortement du barrage de Dardennes

INVESTIGATIONS EN FONDATION ET ETUDES DE DIAGNOSTIC POUR LE CONFORTEMENT DU BARRAGE DE DARDENNES

Dardennes dam: foundation investigations and diagnosis before reinforcement studies

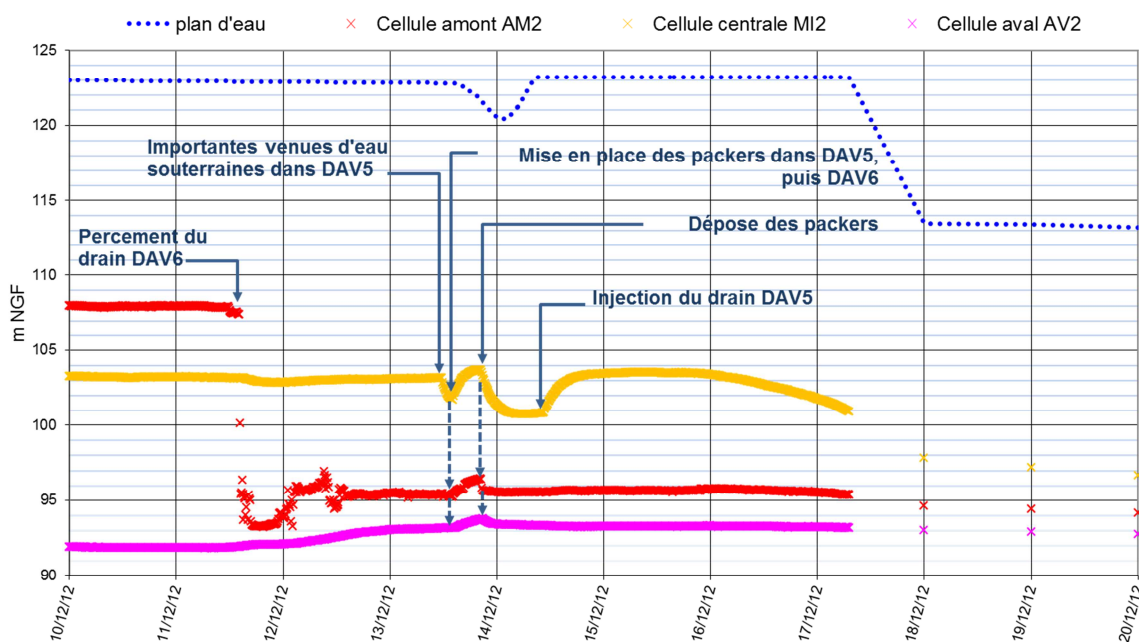
Le déroulement des travaux a de plus été perturbé par un incident survenu suite au percement d'un drain en rive droite (drain dit DAV5), au pied aval, le 13 décembre 2012. En effet, quelques heures après avoir atteint la profondeur prévue, une importante venue d'eau chargée de matière en suspension est constatée. Elle atteint un débit estimé à 20 m³/h. L'entreprise se trouve face à des difficultés ne lui permettant pas de reboucher le drain rapidement. Un packer est alors placé à l'aval du forage ; relié à une manchette pompier, ce dispositif permet de canaliser l'eau pour que la plate-forme de travail ne soit pas inondée. Un dispositif identique est placé sur le drain voisin (DAV6) qui s'est également mis à couler à la suite de la mise en place du premier packer.

Dans la soirée suivant l'événement et grâce au suivi en continu des piézomètres, il est constaté une augmentation des sous-pressions en fondation. L'entreprise est immédiatement rappelée sur site pour déposer les packers. Cette opération permet effectivement de retrouver un niveau piézométrique sous l'ouvrage identique à celui observé avant la mise en place des packers.

Graphique 3: Suivi piézométrique en fondation – Profil 2 – Zoom sur l'événement du 13 décembre 2012

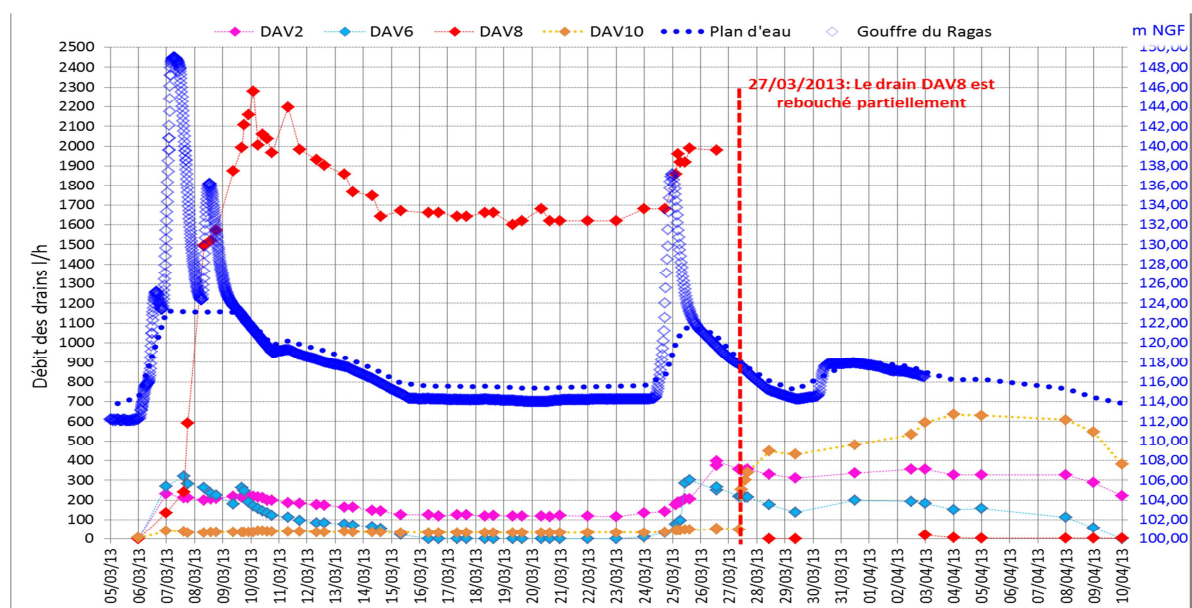
- sous l'effet de la hausse du niveau d'eau dans le gouffre du Ragas due à de fortes pluies, certains débits de drainage ont soudainement augmenté de manière exponentielle ;
- après un retour à la normale du niveau d'eau dans le gouffre du Ragas, les débits de drainage se maintiennent relativement hauts. ;
- le débit drainé par le drain DAV8 est jugé anormalement élevé. Il a donc été rebouché le 27 mars 2013 provoquant une hausse des débits drainés par les drains voisins.

Graphique 4 : Corrélation entre la cote du niveau d'eau dans le gouffre du Ragas, la cote du plan d'eau et les débits des nouveaux drains

Ces observations montrent que le réseau de fissures du massif de fondation du barrage est en lien avec le niveau de la retenue elle-même alimentée par le gouffre du Ragas. La réalisation de drains qui ont recoupé ce réseau a provoqué un déboufrage des fissures colmatées d'argile sous l'effet de la mise en charge du gouffre du Ragas.

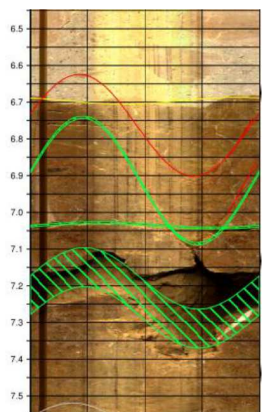
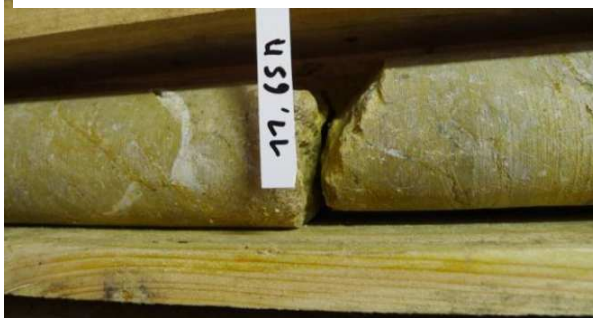
Le contact maçonnerie/fondation est qualifié de bon : il est bien fermé, avec une cohésion non nulle.

Les premiers cinquante centimètres de fondation sous le contact apparaissent assez fracturés : fissures ouvertes centimétriques à pluri-décimétriques et fissures remplies de matériaux fins. Le réseau de fissures présente une organisation structurale complexe démontrée par la grande dispersivité sur le canevas de Wulff et ce malgré un substratum stratifié. Ceci est attribué à la structure globale en synclinal et à la faille aval [3].

Graphique 5: Exemple de fissure colmatée sous le contact avec la fondation et de fissure ouverte en fondation
