## Investigations en fondation et études de diagnostic pour le confortement du barrage de Dardennes

## INVESTIGATIONS EN FONDATION ET ETUDES DE DIAGNOSTIC POUR LE CONFORTEMENT DU BARRAGE DE DARDENNES

### *Dardennes dam: foundation investigations and diagnosis before reinforcement studies*

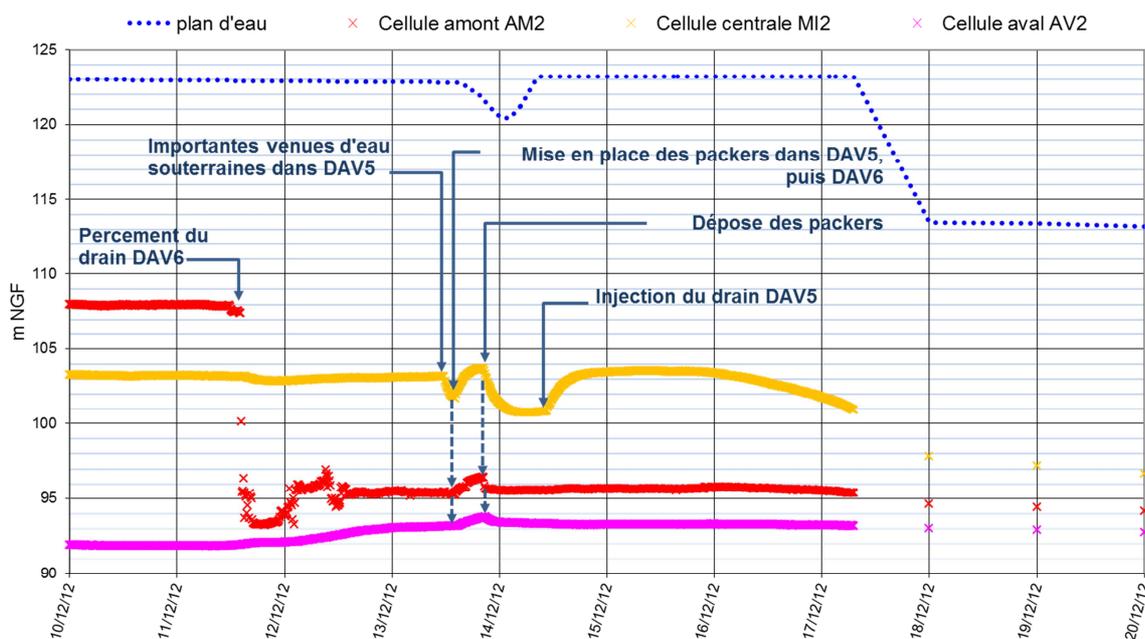
Le déroulement des travaux a de plus été perturbé par un incident survenu suite au percement d'un drain en rive droite (drain dit DAV5), au pied aval, le 13 décembre 2012. En effet, quelques heures après avoir atteint la profondeur prévue, une importante venue d'eau chargée de matière en suspension est constatée. Elle atteint un débit estimé à 20 m<sup>3</sup>/h. L'entreprise se trouve face à des difficultés ne lui permettant pas de reboucher le drain rapidement. Un packer est alors placé à l'aval du forage ; relié à une manchette pompier, ce dispositif permet de canaliser l'eau pour que la plate-forme de travail ne soit pas inondée. Un dispositif identique est placé sur le drain voisin (DAV6) qui s'est également mis à couler à la suite de la mise en place du premier packer.

Dans la soirée suivant l'événement et grâce au suivi en continu des piézomètres, il est constaté une augmentation des sous-pressions en fondation. L'entreprise est immédiatement rappelée sur site pour déposer les packers. Cette opération permet effectivement de retrouver un niveau piézométrique sous l'ouvrage identique à celui observé avant la mise en place des packers.

**Graphique 3:** Suivi piézométrique en fondation – Profil 2 – Zoom sur l'événement du 13 décembre 2012

Malgré cela, le fond du forage est injecté le lendemain de l'événement.

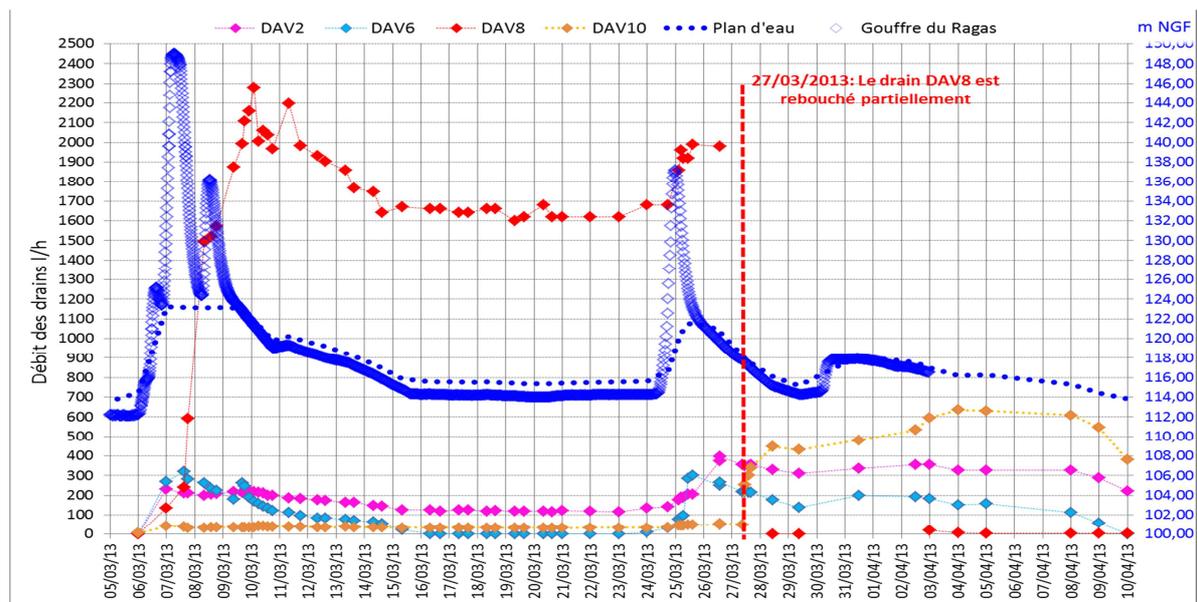
- sous l'effet de la hausse du niveau d'eau dans le gouffre du Ragas due à de fortes pluies, certains débits de drainage ont soudainement augmenté de manière exponentielle ;
- après un retour à la normale du niveau d'eau dans le gouffre du Ragas, les débits de drainage se maintiennent relativement hauts. ;
- le débit drainé par le drain DAV8 est jugé anormalement élevé. Il a donc été rebouché le 27 mars 2013 provoquant une hausse des débits drainés par les drains voisins.

**Graphique 4 :** Corrélation entre la cote du niveau d'eau dans le gouffre du Ragas, la cote du plan d'eau et les débits des nouveaux drains

Ces observations montrent que le réseau de fissures du massif de fondation du barrage est en lien avec le niveau de la retenue elle-même alimentée par le gouffre du Ragas. La réalisation de drains qui ont recoupé ce réseau a provoqué un déboufrage des fissures colmatées d'argile sous l'effet de la mise en charge du gouffre du Ragas.

Compte-tenu de la connaissance acquise sur le fonctionnement hydrogéologique de la fondation du barrage et préalablement à la remontée du plan d'eau, les drains ayant traversé une fissure ont été rebouchés partiellement (c'est-à-dire du fond du forage jusqu'au-dessus de la ou des fissures constatées), qu'ils débitent ou non. Ce rebouchage préventif a été décidé afin d'éviter de nouveaux débouffrages qui auraient pu conduire à de trop forts débits de drainage à travers la maçonnerie, qui auraient pu survenir avec la remontée du plan d'eau. Ainsi, 12 des 16 drains ont été rebouchés.

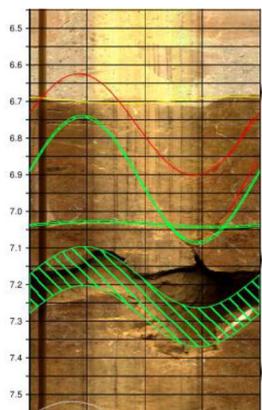
Les premiers cinquante centimètres de fondation sous le contact apparaissent assez fracturés : fissures ouvertes centimétriques à pluri-décimétriques et fissures remplies de matériaux fins. Le réseau de fissures présente une organisation structurale complexe démontrée par la grande dispersivité sur le canevas de Wulff et ce malgré un substratum stratifié. Ceci est attribué à la structure globale en synclinal et à la faille aval [3].

**Graphique 5:** Exemple de fissure colmatée sous le contact avec la fondation et de fissure ouverte en fondation

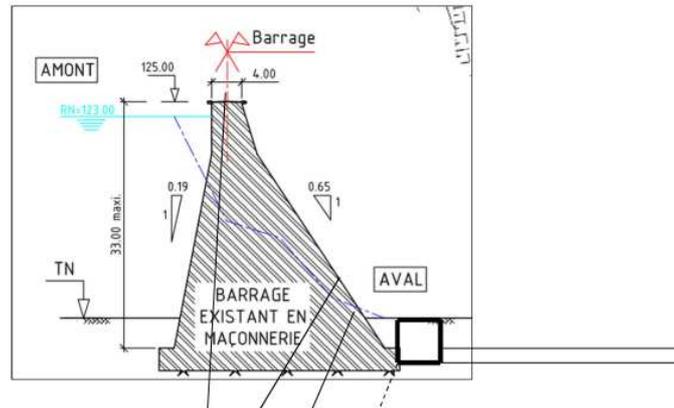
Une galerie de drainage est réalisée au pied aval du barrage avec un radier situé au niveau de la fondation (contact maçonnerie/rocher) soit environ 5 m sous le niveau de la plate-forme aval. Les eaux de drainage sont évacuées vers la rivière par l'intermédiaire d'une conduite. Des injections de collage sur une profondeur de 5m (bulbe d'injection) sont réalisées à partir du parement aval et la crête du barrage. Cette solution permet d'abaisser la pression aval au niveau du contact maçonnerie/fondation. Pour le drainage du corps du barrage, des drains horizontaux pourraient être exécutés à partir de la galerie de drainage.

**Graphique 7:** Principe de la solution de confortement 1c

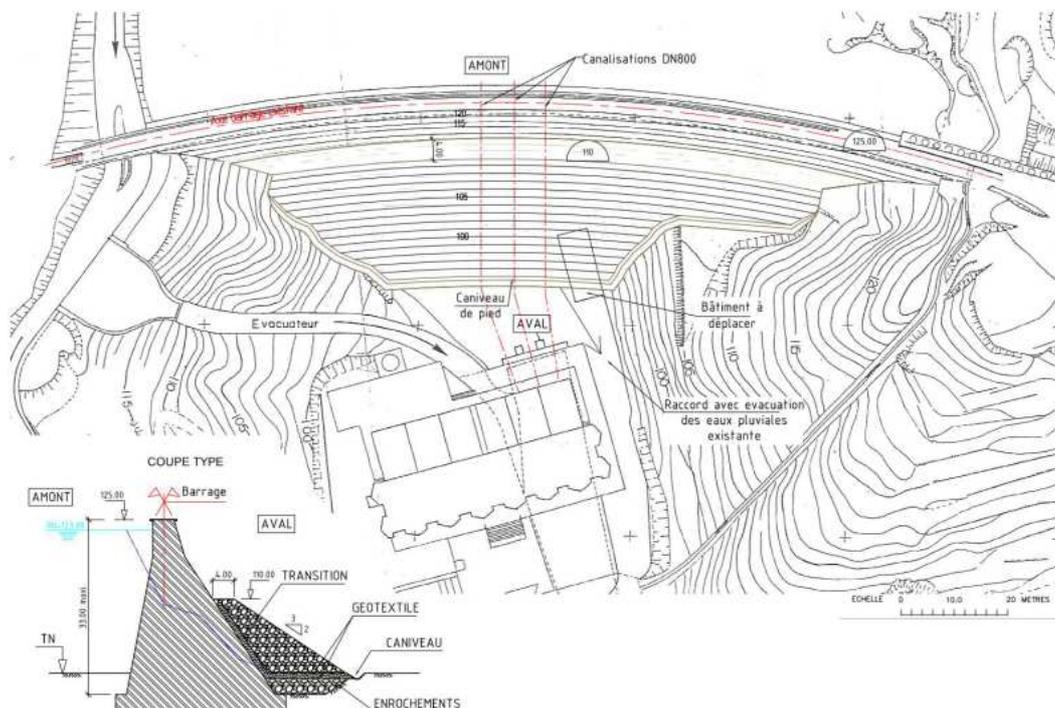
Un remblai de confortement est placé contre le parement aval du barrage. Il augmente le poids de la structure et donc sa stabilité. Il est à noter que cette solution ne traite que les conséquences du problème et ne permet pas de traiter ses causes (augmentation des sous-pressions sous l'ouvrage) ni de se prémunir contre une dégradation de la situation actuelle (montée de la piézométrie aval) qui peut survenir à plus ou moins brève échéance sans mesure correctrice. Cette solution pourrait pour cette raison être couplée avec la réalisation d'une galerie de drainage.

**Graphique 8:** Principe de la solution de confortement 2

La faible assurance d'un bénéfice réel sur la stabilité de l'ouvrage et les aléas probables dans la réalisation des travaux ont conduit à préférer la solution 2.

Cette solution permet de disposer d'une marge appréciable sur le coefficient de sécurité, vis-à-vis de la montée éventuelle des niveaux piézométriques à l'aval (notamment plus qu'un drainage à l'aval). Le gain
