LES TOITURES EN ARDOISES : INSPECTION ET DIAGNOSTIC ; ETUDE DE CAS

L. Molez¹, D. Rangeard¹, F. Rendell¹, R. Jauberthie¹

La présente étude concerne un bâtiment, l'Hôtel de Ville de Saint Malo (Ille et Vilaine, France) situé dans un château classé Monument Historique. Sa situation géographique, en bord de mer, le positionne dans un site particulièrement exposé aux embruns marins. La toiture a été refaite après la dernière guerre, Saint Malo ayant été en grande partie détruit par les bombardements. Une deuxième cause possible de dégradation est liée à l'activité portuaire avec des stocks passés ou présents de matériaux tels que engrais agricoles plus ou moins polluants.

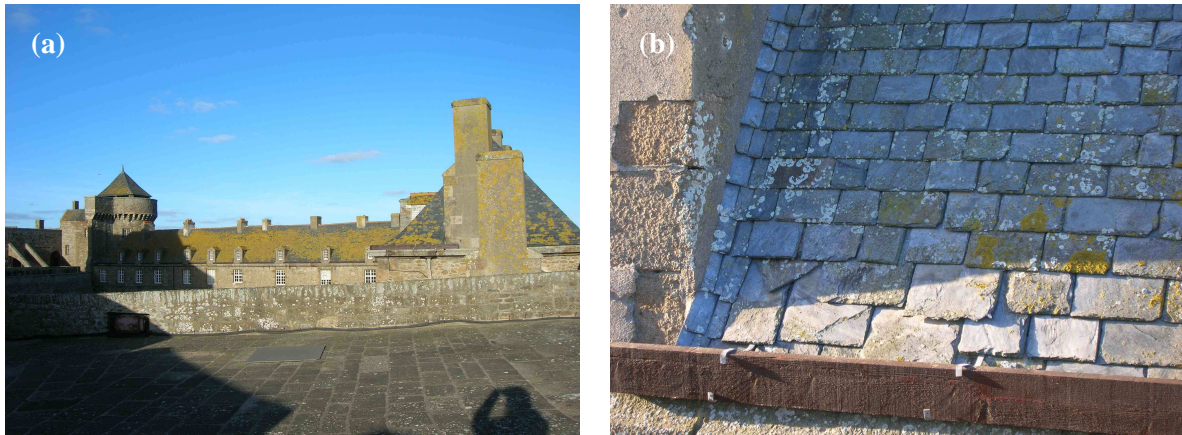
Figure 1. (a) Vue générale de la toiture. (b) chutes d'éléments et mise en sécurité

Les désordres observés que se soit au niveau des clous ou bien par cassure des ardoises (Fig. 1b) ont conduits les services à une mise en sécurité pour éviter la chute des éléments sur la chaussée.

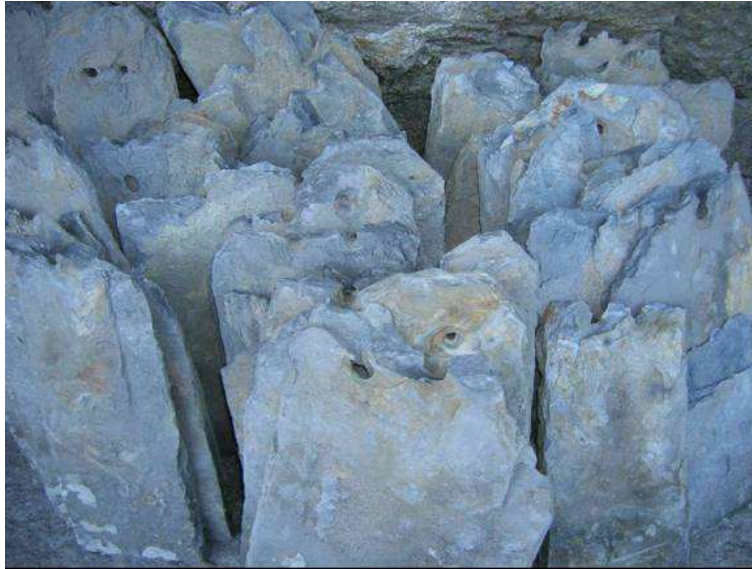
Les ardoises elles mêmes sont de forte épaisseur plutôt d'aspect schiste ardoisier grossier (Fig. 2). Elles sont systématiquement affaiblies coté clou : épaisseur 7mm coté clou et épaisseur 12 mm coté opposé. La partie abritée par l'autre ardoise est plus dégradée que la partie exposée à l'air libre. Bien que le toit soit sec lors de l'inspection, on constate que cette partie abritée reste humide.

Figure 2. Aspect des ardoises dégradées

Quelques grosses pyrites (FeS_2) sont visibles, elles sont altérées en rouille. Leur taille est de l'ordre du mm, elles ne sont en aucun cas traversantes. Des traces sous forme de piqûres de la surface laissent penser que se sont des empreintes de pyrites lessivées.

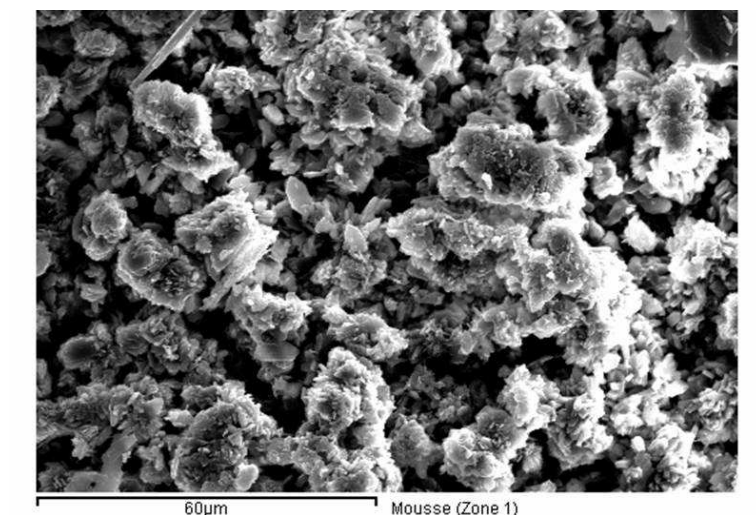
A titre d'exemples, on observe (Fig. 3) l'aspect habituel de la mousse, celle-ci peut être le lieu de fixation de poussières ou de cristallisation par évaporation d'eau (Fig. 4).

Figure 3. Observation au MEB de la mousse : présence de quelques cristallites

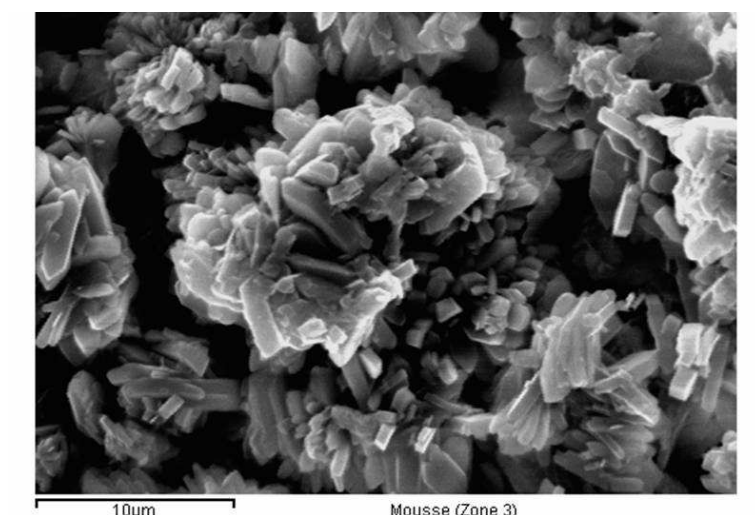
Ces cristallites sont essentiellement composées de calcite mais la présence de Cl et de S est à relier aux embruns marins [Tableau 1].

Figure 4. Observation au MEB des cristallites accrochées à la mousse

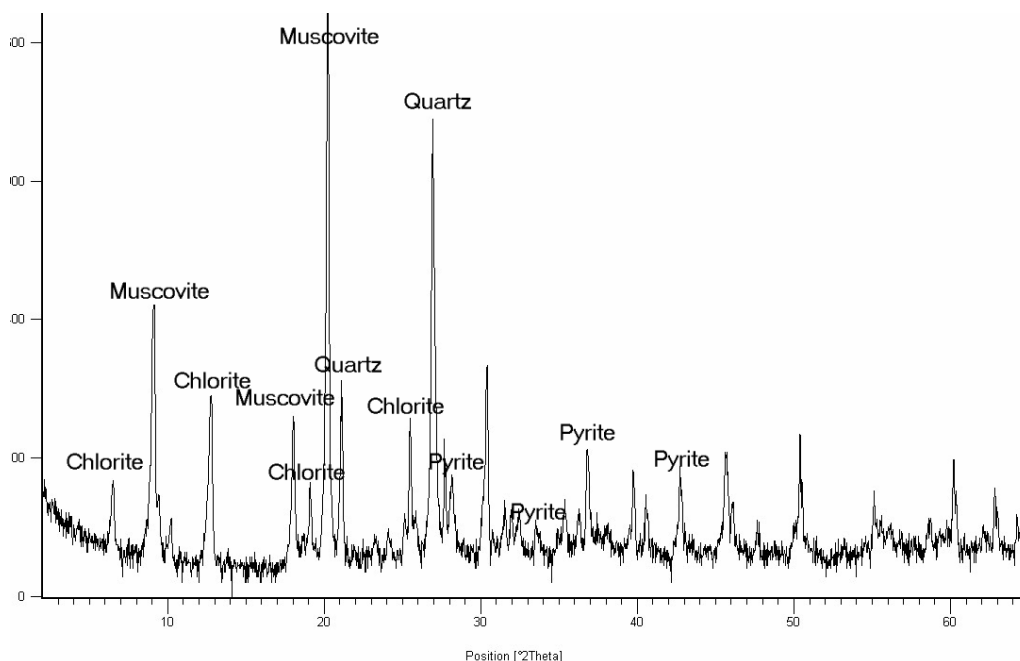
Figure 5. Diagramme de diffraction X de l'ardoise (Rayonnement $K\alpha$ Cu filtré)

L'analyse par diffraction X (Fig. 5) met clairement en évidence 4 phases cristallisées qui sont :

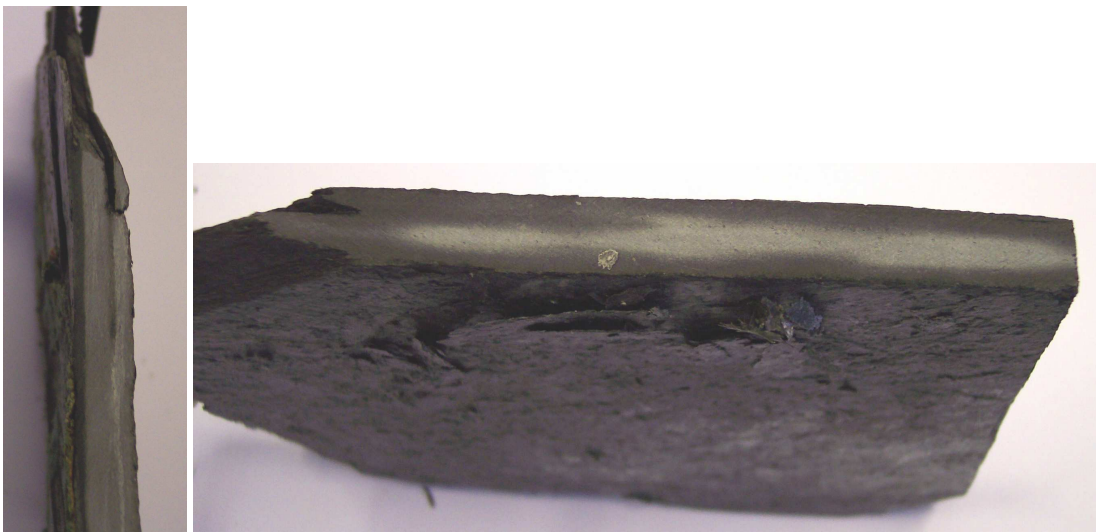
Après les 50 cycles on constate une fissuration dans le plan de schistosité. Cette fissuration s'est propagée au cœur de l'ardoise et conduit à la formation d'écailles qui peuvent prendre la forme de desquamation. Les dégradations obtenues en laboratoire sont similaire à celle observée sur site dans la partie recouverte des ardoises (Fig. 6).

Figure 6. Dégradation après cycles de gel dégel
