Les toitures en ardoises : inspection et diagnostic. Étude de cas.

Laurent Molez, Damien Rangeard, Franck Rendell, Raoul Jauberthie

LES TOITURES EN ARDOISES : INSPECTION ET DIAGNOSTIC ; ETUDE DE CAS

Ce travail relate une étude de cas : la dégradation d'une toiture de château en bord de mer. Le toit de ce monument historique date d'une cinquantaine d'années, il a été refait après destruction lors de la guerre 1939 45. Les ardoises très corrodées se détachent ou se desquament. Les observations sur site et les analyses en laboratoire permettent de déterminer les causes de cette durée de vie limitée. Cette étude montre que l'exposition aux embruns et à la pollution liée aux activités portuaires sont les causes principales des dégradations observées.

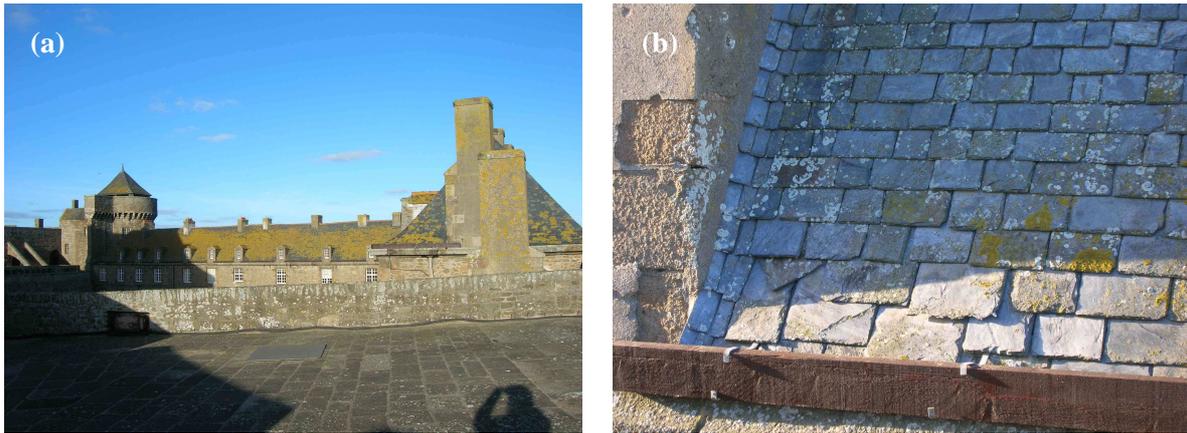
Figure 1. (a) Vue générale de la toiture. (b) chutes d'éléments et mise en sécurité

Les désordres observés que se soit au niveau des clous ou bien par cassure des ardoises (Fig. 1b) ont conduits les services à une mise en sécurité pour éviter la chute des éléments sur la chaussée.

Si l'on compare les zones de recouvrements des ardoises et les largeurs des pureaux constatées, selon les recommandations des règles de l'art (DTU 40.11), on n'observe pas d'anomalie dans la pose (la longueur de recouvrement est suffisante). De même, le nombre et la qualité des clous sont globalement satisfaisants.

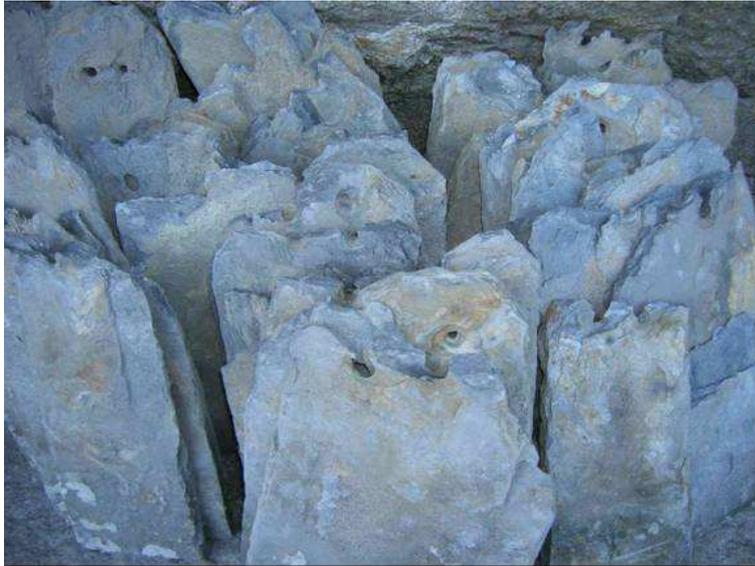
Les ardoises elles mêmes sont de forte épaisseur plutôt d'aspect schiste ardoisier grossier (Fig. 2). Elles sont systématiquement affaiblies coté clou : épaisseur 7mm coté clou et épaisseur 12 mm coté opposé. La partie abritée par l'autre ardoise est plus dégradée que la partie exposée à l'air libre. Bien que le toit soit sec lors de l'inspection, on constate que cette partie abritée reste humide.

Figure 2. Aspect des ardoises dégradées

Quelques grosses pyrites (FeS_2) sont visibles, elles sont altérées en rouille. Leur taille est de l'ordre du mm, elles ne sont en aucun cas traversantes. Des traces sous forme de piqûres de la surface laissent penser que se sont des empreintes de pyrites lessivées.

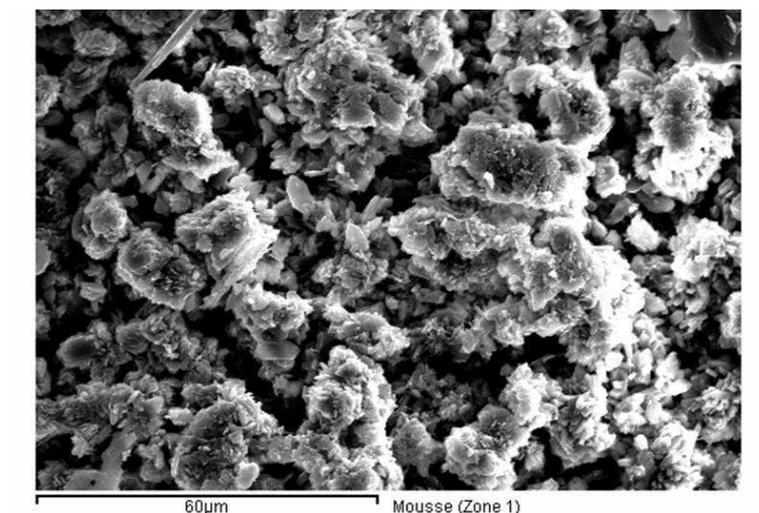
A titre d'exemples, on observe (Fig. 3) l'aspect habituel de la mousse, celle-ci peut être le lieu de fixation de poussières ou de cristallisation par évaporation d'eau (Fig. 4).

Figure 3. Observation au MEB de la mousse : présence de quelques cristallites

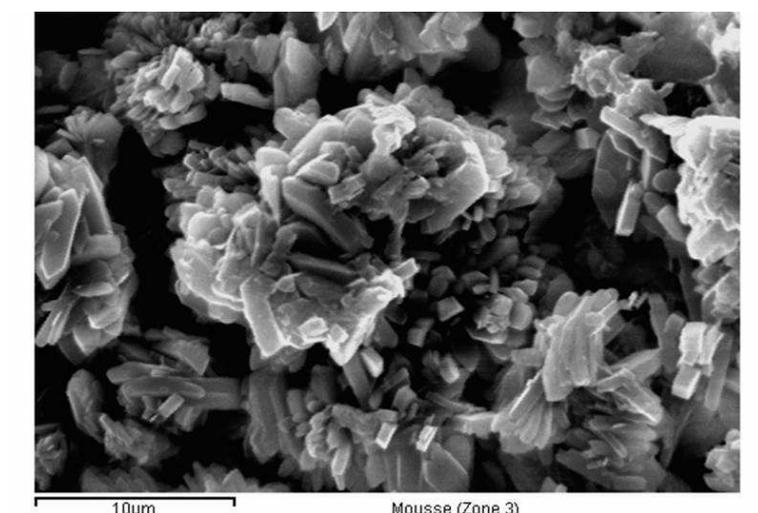
Ces cristallites sont essentiellement composées de calcite mais la présence de Cl et de S est à relier aux embruns marins [Tableau 1].

Figure 4. Observation au MEB des cristallites accrochées à la mousse

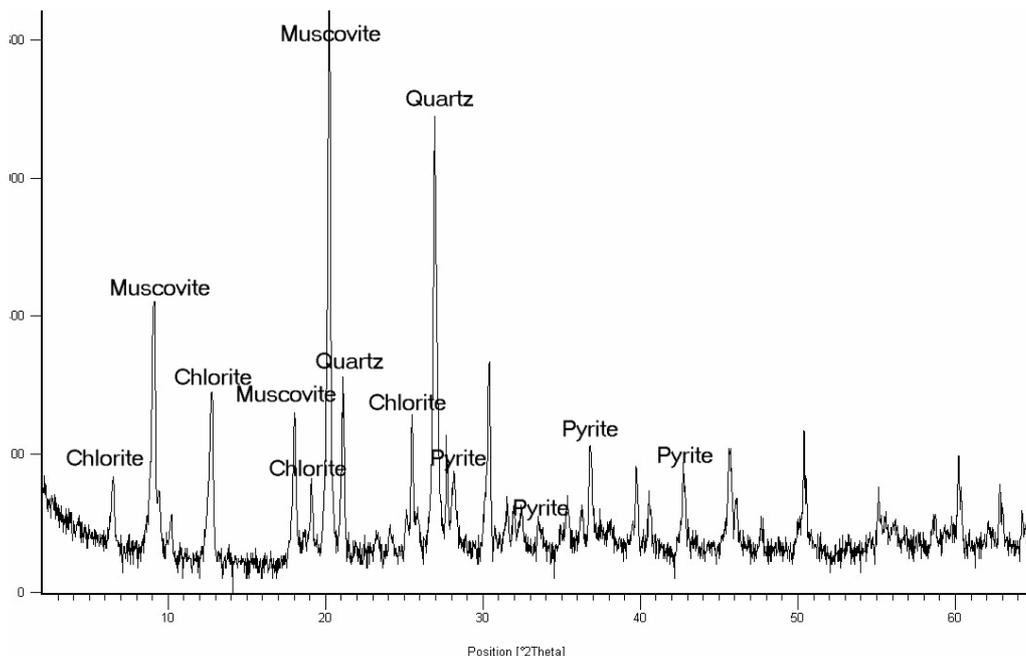
Figure 5. Diagramme de diffraction X de l'ardoise (Rayonnement $K\alpha$ Cu filtré)

L'analyse par diffraction X (Fig. 5) met clairement en évidence 4 phases cristallisées qui sont :

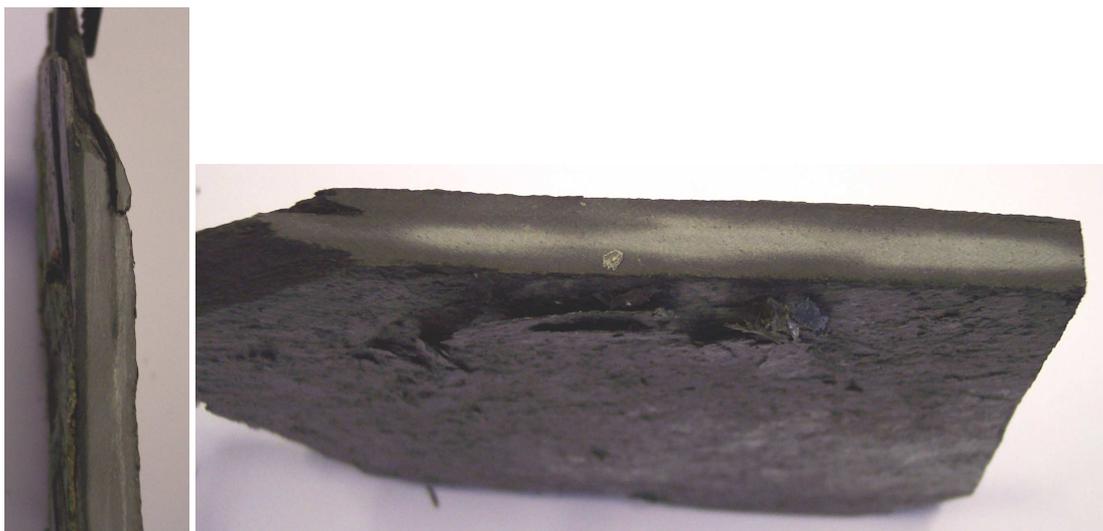
Après les 50 cycles on constate une fissuration dans le plan de schistosité. Cette fissuration s'est propagée au cœur de l'ardoise et conduit à la formation d'écailles qui peuvent prendre la forme de desquamation. Les dégradations obtenues en laboratoire sont similaire à celle observée sur site dans la partie recouverte des ardoises (Fig. 6).

Figure 6. Dégradation après cycles de gel/dégel
