Opération de démantèlement du barrage de l'Ayrette et renaturation du site

VINGT-CINQUIÈME CONGRÈS
DES GRANDS BARRAGES
Stavanger, Juin 2015

**OPERATION DE DEMANTELEMENT DU BARRAGE DE L'AYRETTE ET
RENATURATION DU SITE (*)**

Patrice MERIAUX
Irstea, Aix-en-Provence

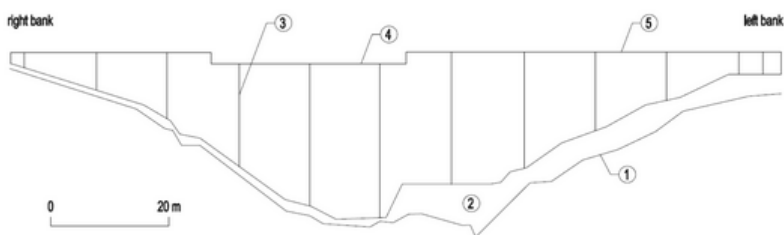
La voûte, à double courbure, était composée de 10 plots (Fig.1) et présentait, en section centrale, une épaisseur de 3 m en pied pour 1 m en crête. Par ailleurs, le ratio « largeur vallée / hauteur barrage » était d'environ 5 (en considérant une distance horizontale de quelque 120 m entre les deux petites culées-poids en rive). Ceci permet de qualifier cette voûte, d'une part comme mince et, d'autre part, plutôt « de vallée large », donc à ce double titre sensible aux effets thermiques [1].

Fig.1
Barrage de l'Ayrette : Elévation aval
Ayrette dam: downstream elevation view

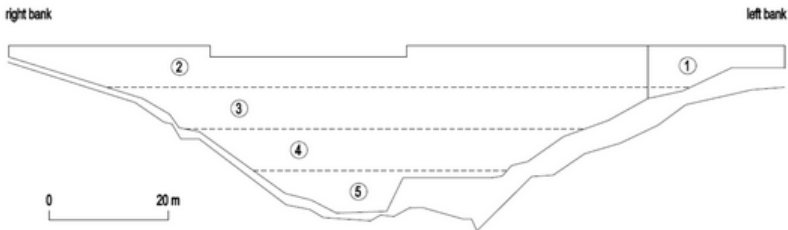
À l'origine, le minage était prévu par plot entier afin de limiter, dès l'achèvement du premier tir, les risques de remplissage de la retenue par une crue d'été inopinée. Il a finalement été réalisé selon les arcs par passe d'environ 7 m de hauteur afin de limiter le délai et le coût de l'opération. Environ 90 % du barrage (2 700 m³) ont été démolis en 4 tirs à raison d'un tir par semaine (Fig. 2). Chaque tir comprenait 300 à 600 m de forages verticaux, avec un espacement de l'ordre de 1,2 m entre les forages. Jusqu'à 104 charges différées par tir ont été mises en œuvre avec un retard de l'ordre de 25 ms entre les charges. Un périmètre de sécurité de 300 m a été respecté pendant les tirs. Au final, une tonne d'explosif aura été nécessaire pour réduire les 3 000 m³ de béton.

Fig. 2
Barrage de l'Ayrette : Phasage du minage
Ayrette dam: blasting phasing

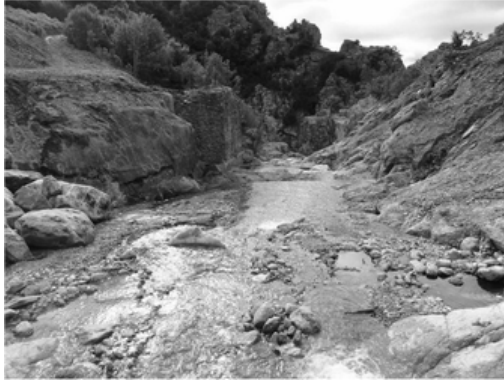
Fig. 3a

L'aménagement de la cuvette a nécessité le déplacement d'environ 10 000 m³ de sédiments, 4 000 m³ de produit de démolition du barrage (Fig. 3a) et 2 000 m³ d'enrochements issus du seuil initialement situé en queue de retenue.

Retenue de l'Ayrette : ancienne implantation du barrage
Ayrette reservoir: former dam location

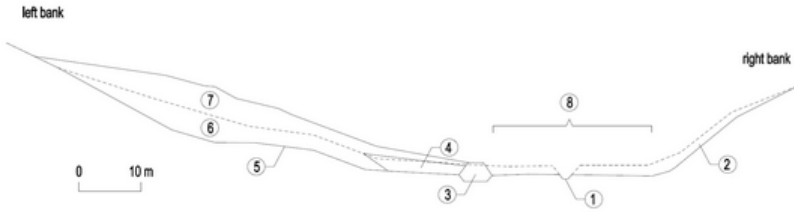
La Fig. 3b présente les principes du remodelage sur une coupe rive à rive. Les sédiments ont été purgés sur le versant de rive droite, le plus raide, et dans le talweg. Ils ont été stockés en rive gauche (Fig. 4a) derrière une digue édifée avec les enrochements du seuil démantelé. Les produits de démolitions ont été enfouis derrière la digue en enrochements sous les sédiments issus de la rive droite.

Retenue de l'Ayrette : coupe rive-rive – mouvement des terres
Ayrette reservoir: cross section – earth moving

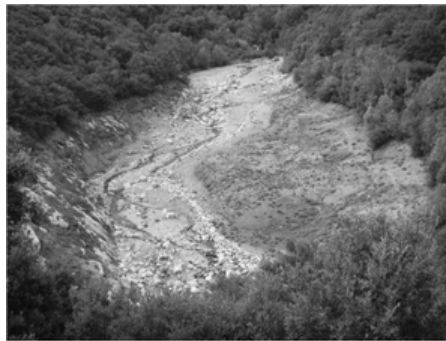
Fig. 4a

Photo de la retenue un an après les travaux (vue aval-amont)
Picture of the reservoir one year after works (downstream-upstream view)

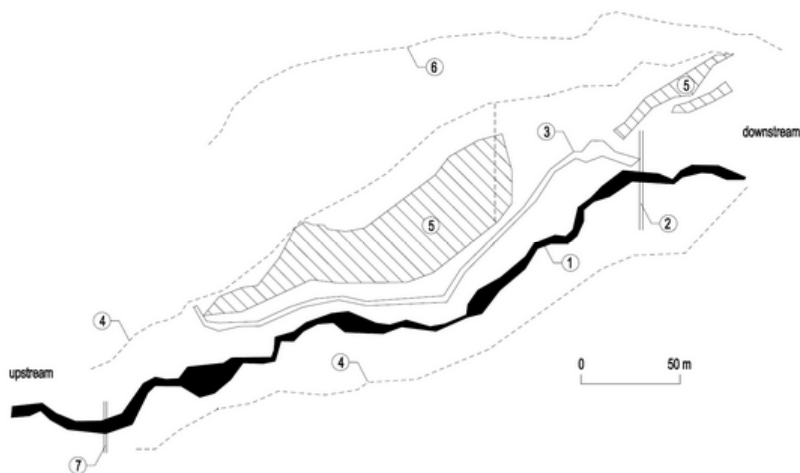
La Fig. 4b montre une vue en plan de l'aménagement. Environ 150 arbres ont été plantés sur la zone de dépôt. Un fossé périmétral a été terrassé en haut du versant de rive gauche au droit de l'ancienne piste qui menait à la queue de retenue. Ce fossé permet de dévier les eaux de ruissellement du versant de rive gauche vers l'aval de la zone de stockage et limite ainsi les risques de ravinement.

Fig. 4b
 Retenue de l'Ayrette : vue en plan – mouvement des terres
Ayrette reservoir: plan view – earth moving
