Étude de dangers des digues de protection contre les crues torrentielles : présentation du cas de l'EDD des digues du torrent de La Salle, recommandations et perspectives

P. Meriaux, D. Richard, H. Félix, D. Laigle, M. Bon, A. Astier, I. Boncompain, Y. Queffélec

Risk study on torrent dikes: case of the “La Salle” torrent in French South Alps, recommendations and perspectives

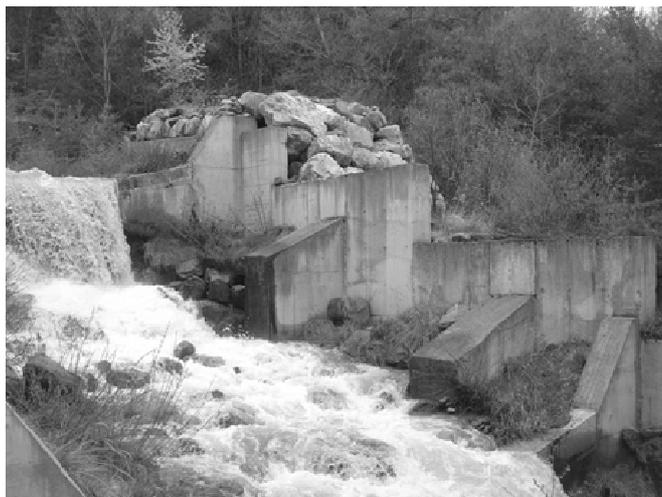
FIGURE 1. DIGUE COMPOSITE A PAREMENT EN BETON ARME EN PARTIE AMONT DU DISPOSITIF (TRONÇON 2-RG).

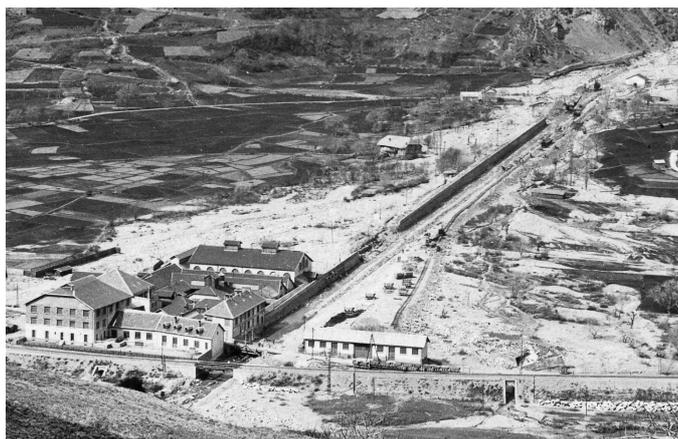
FIGURE 3. BRECHES DANS LA DIGUE RIVE DROITE DU FOURNEL A L'ARGENTIERE-LA-BESSEE (05) EN 1928 (FOND M. HENRY).

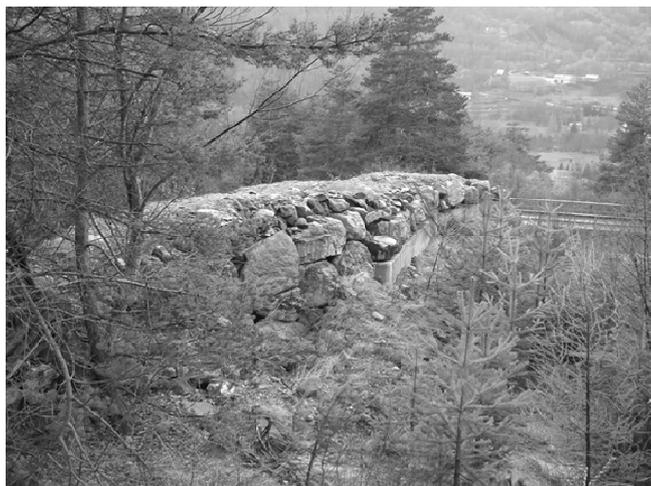
Ce bief est intéressant à plus d'un titre : c'est probablement à son niveau que la lave torrentielle de 1948 a débordé en rive gauche pour envahir le hameau de La Chirouze ; lors de la crue de 1988, la digue construite depuis en rive gauche a

failli être submergée, ce qui a justifié son rehaussement ultérieur par un cordon d'enrochements (Figure 4).

FIGURE 4. TRONÇON DE DIGUE REHAUSSEE 1-RG. PAREMENT COMPOSITE COTE TORRENT (BETON ET ENROCHEMENTS).

Le bief n° 1 présente actuellement un tronçon d'une quinzaine de mètres à une pente de 7,6% défavorable au transit des laves torrentielles. Celles-ci auraient tendance à déborder en rive droite, non protégée par un endiguement avec probablement un retour partiel de l'écoulement vers le lit mineur à l'aval du barrage aval B14. Du fait de la grande hauteur côté torrent de l'endiguement rive gauche (tronçon 1-RG), le débordement de laves torrentielles fluides n'est a priori pas à craindre. En revanche pour une lave torrentielle visqueuse, un débordement au-dessus de ce tronçon de digue ne peut être pas être exclu et serait particulièrement dangereux car irréversible (pas de retour possible dans le lit mineur du torrent).

En définitive, le niveau de protection offert par l'endiguement rive gauche vis-à-vis des laves torrentielles visqueuses s'avère a priori limité sachant que, compte tenu de la faible pente locale du lit, un dépôt massif de matériau en amont du barrage B14 est possible.

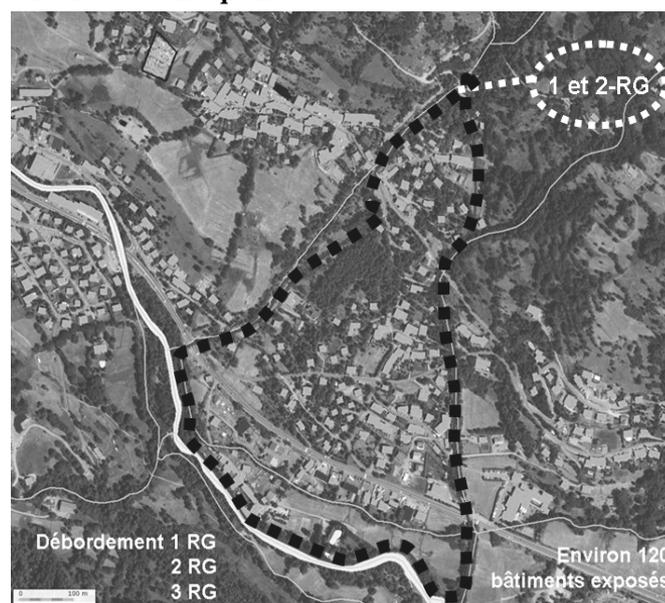
FIGURE 5. DELIMITATION DE LA ZONE EXPOSEE EN RIVE GAUCHE SUR LE CONE DE DEJECTION EN CAS DE DÉFAILLANCE DU TRONÇON DE DIGUE 1-RG OU 2-RG (D'APRES IGN-GEOPORTAIL, NORD EN HAUT).

La gravité des scénarios a été évaluée à partir d'une délimitation approximative de l'extension des écoulements en cas de défaillance d'un tronçon de digue. Les zones exposées ainsi délimitées sont des zones maximales d'extension (cf. Figure 5), qui ne seront jamais totalement concernées par les débordements d'une unique crue, compte-tenu de leurs divagations plus ou moins aléatoires, mais dont
