Etude de dangers des digues de protection contre les crues torrentielles : présentation du cas de l'EDD des digues du torrent de La Salle, recommandations et perspectives

Risk study on torrent dikes: case of the “La Salle” torrent in French South Alps, recommendations and perspectives

**P. Mériaux^{1a}, D. Richard^{1b}, H. Félix^{1a}, D. Laigle^{1b}, M. Bon^{2a}, G. Astier^{2a}, I. Boncompain^{2b},
Y. Queffélec^{2b}**

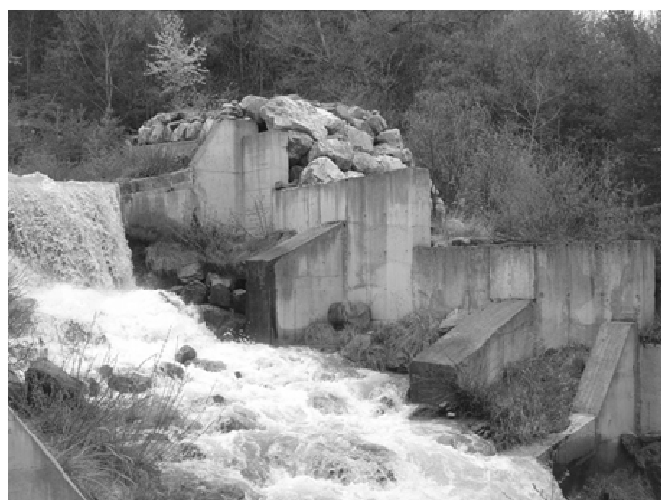
FIGURE 1. DIGUE COMPOSITE A PAREMENT EN BETON ARME EN PARTIE AMONT DU DISPOSITIF (TRONÇON 2-RG).

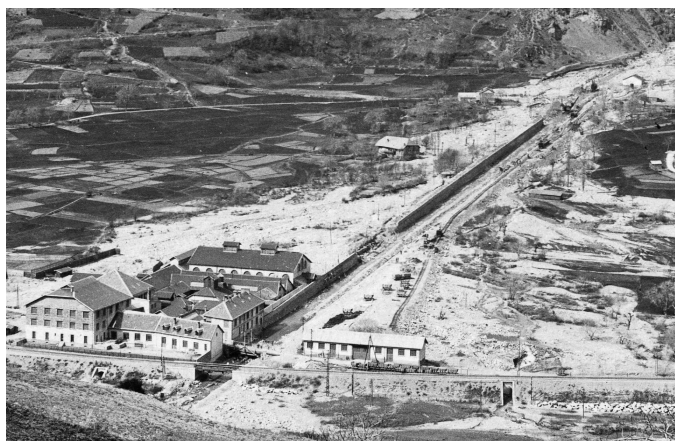
FIGURE 3. BRECHES DANS LA DIGUE RIVE DROITE DU FOURNEL A L'ARGENTIERE-LA-BESSEE (05) EN 1928 (FOND M. HENRY).

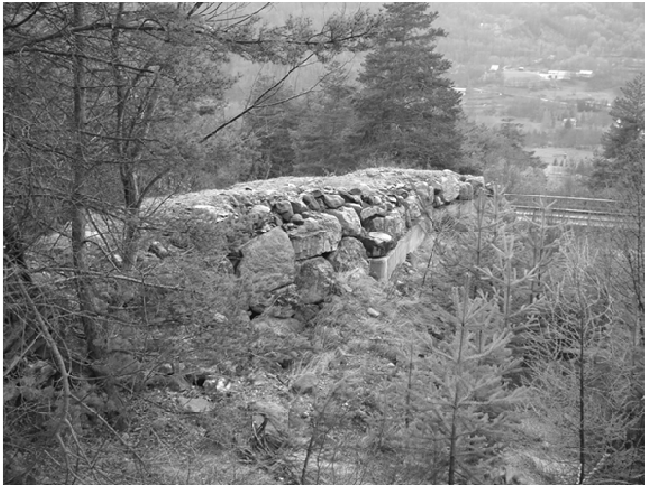
Ce bief est intéressant à plus d'un titre : c'est probablement à son niveau que la lave torrentielle de 1948 a débordé en rive gauche pour envahir le hameau de La Chirouze ; lors de la crue de 1988, la digue construite depuis en rive gauche a

failli être submergée, ce qui a justifié son rehaussement ultérieur par un cordon d'enrochements (Figure 4).

FIGURE 4. TRONÇON DE DIGUE REHAUSSEE 1-RG. PAREMENT COMPOSITE COTE TORRENT (BETON ET ENROCHEMENTS).

Le bief n° 1 présente actuellement un tronçon d'une quinzaine de mètres à une pente de 7,6% défavorable au transit des laves torrentielles. Celles-ci auraient tendance à déborder en rive droite, non protégée par un endiguement avec probablement un retour partiel de l'écoulement vers le lit mineur à l'aval du barrage aval B14. Du fait de la grande hauteur côté torrent de l'endiguement rive gauche (tronçon 1-RG), le débordement de laves torrentielles fluides n'est a priori pas à craindre. En revanche pour une lave torrentielle visqueuse, un débordement au-dessus de ce tronçon de digue ne peut être pas être exclu et serait particulièrement dangereux car irréversible (pas de retour possible dans le lit mineur du torrent).

En définitive, le niveau de protection offert par l'endiguement rive gauche vis-à-vis des laves torrentielles visqueuses s'avère a priori limité sachant que, compte tenu de la faible pente locale du lit, un dépôt massif de matériau en amont du barrage B14 est possible.

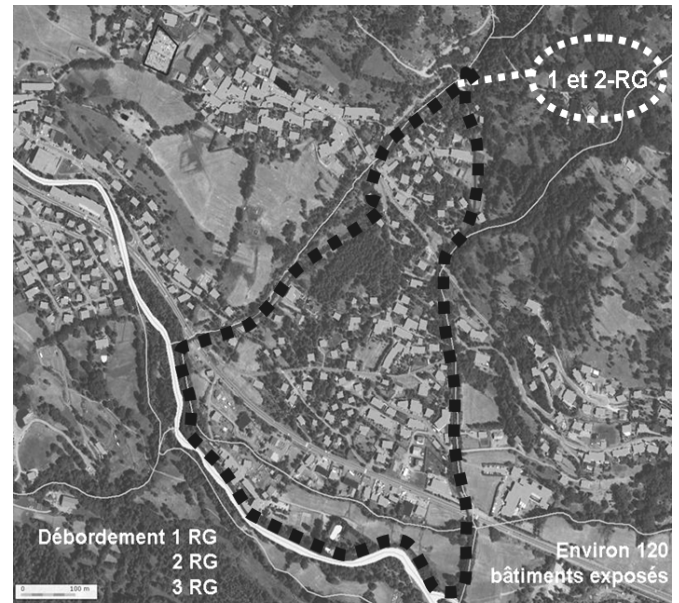
FIGURE 5. DELIMITATION DE LA ZONE EXPOSEE EN RIVE GAUCHE SUR LE CONE DE DEJECTION EN CAS DE DÉFAILLANCE DU TRONÇON DE DIGUE 1-RG OU 2-RG (D'APRES IGN-GEOPORTAIL, NORD EN HAUT).

La gravité des scénarios a été évaluée à partir d'une délimitation approximative de l'extension des écoulements en cas de défaillance d'un tronçon de digue. Les zones exposées ainsi délimitées sont des zones maximales d'extension (cf. Figure 5), qui ne seront jamais totalement concernées par les débordements d'une unique crue, compte-tenu de leurs divagations plus ou moins aléatoires, mais dont
