BCSF (2005) - Séisme des Saintes (Guadeloupe) du 21 novembre 2004.

Séisme des Saintes (Guadeloupe) du 21 novembre 2004

BCSF
Bureau Central
Sismologique
Français

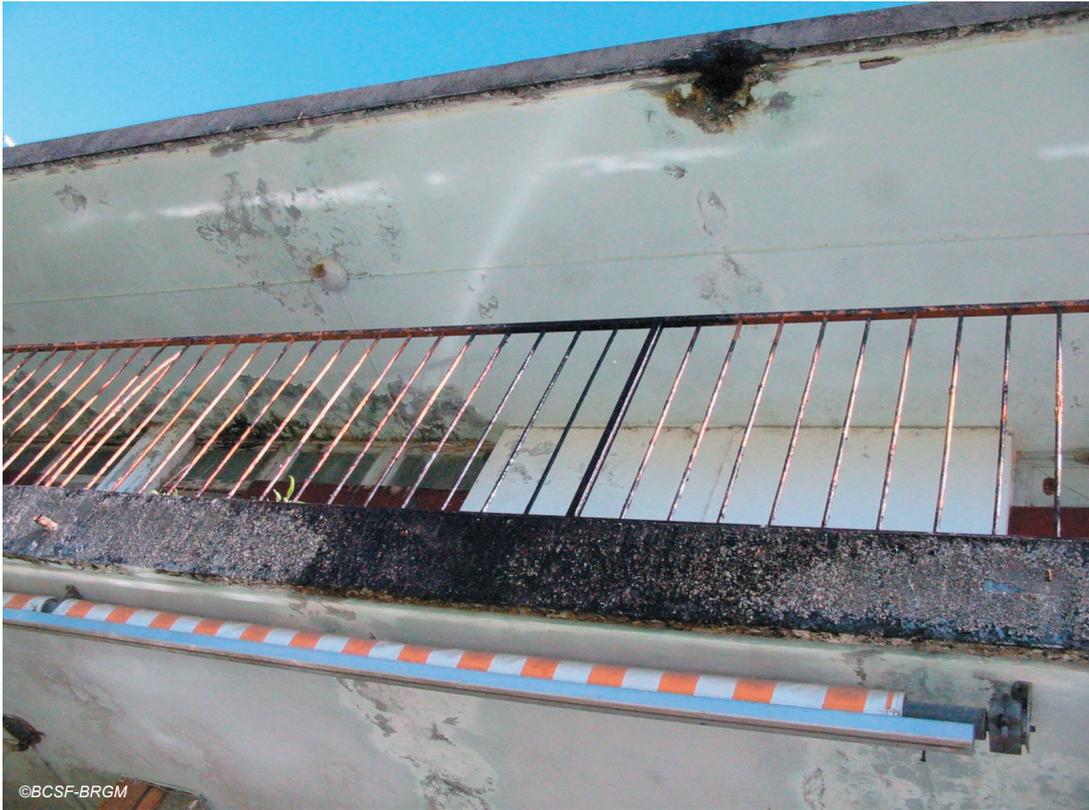
Fig. IV-3 Exemple d'une construction vulnérable implantée sur un terrain en pente et comportant un niveau transparent - Terre-de-Haut.

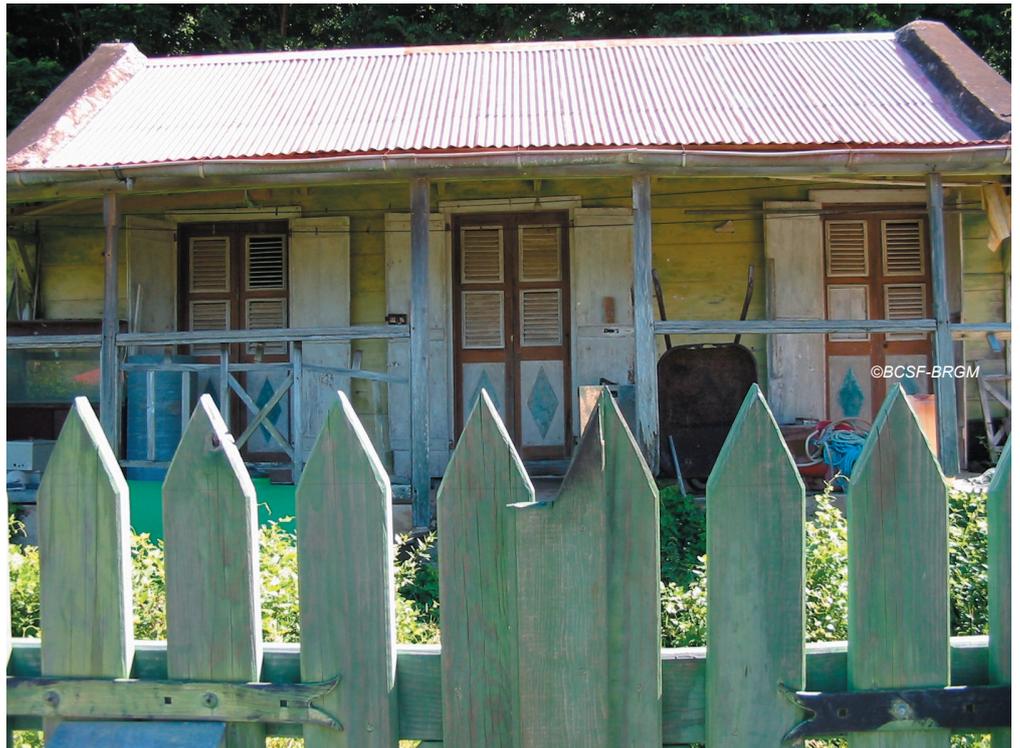
Fig. IV-4. Exemple d'une construction rongée par des problèmes d'infiltration augmentant la vulnérabilité aux secousses sismiques - St-Claude.

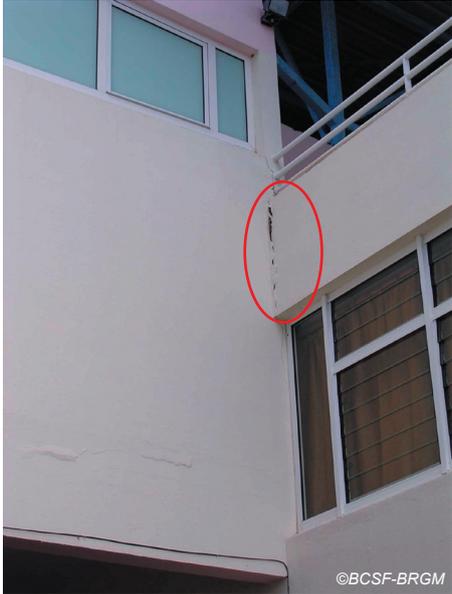
Fig. IV-12. Fissures au collège de Terre-de-Bas. Bâtiment récent, construit selon les normes PS69 (vulnérabilité E).

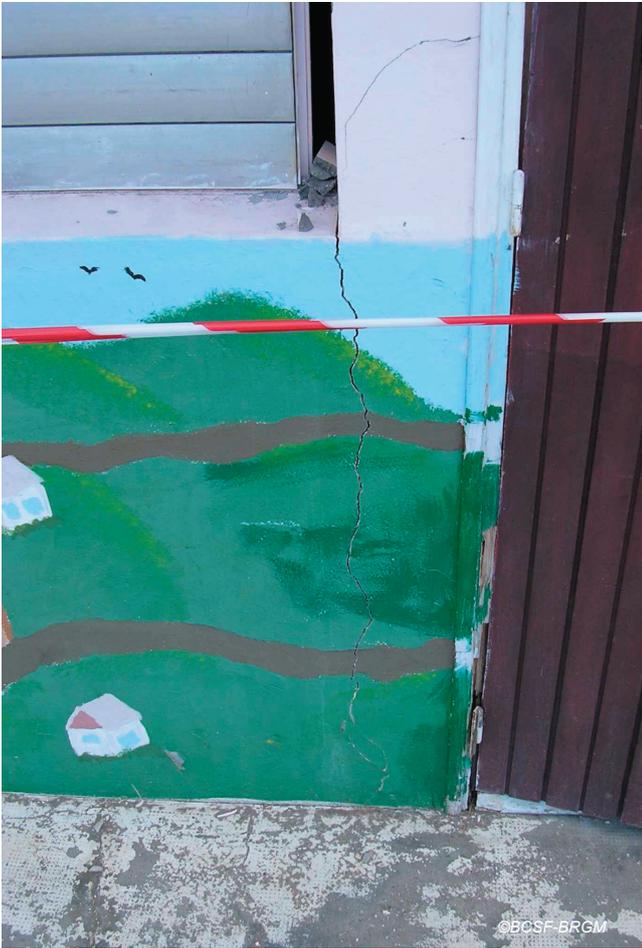
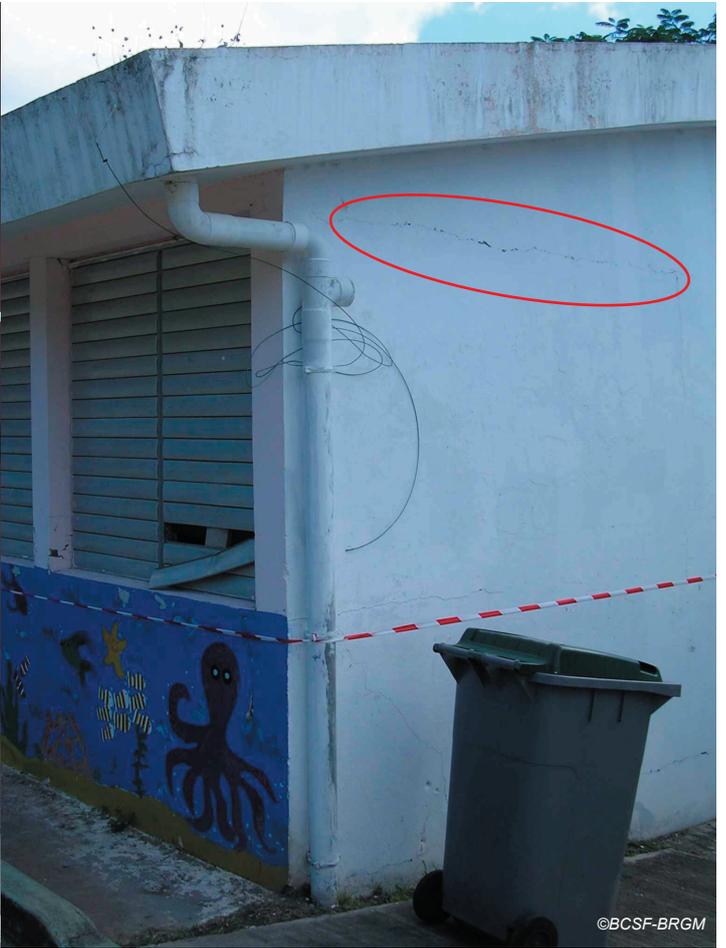
Fig. IV-13. Dommages sur la structure à l'école maternelle de Petites-Anses (vulnérabilité B).

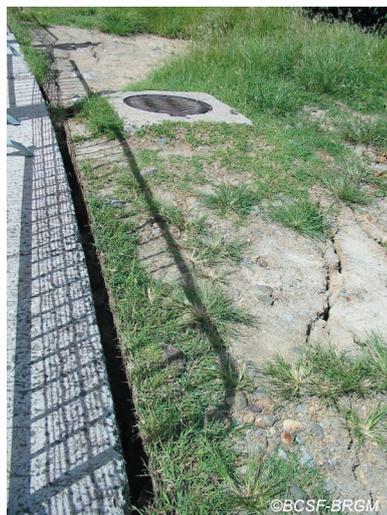
Fig. IV-28. Route du Pain de Sucre : fissuration entre chaussée et bordure.

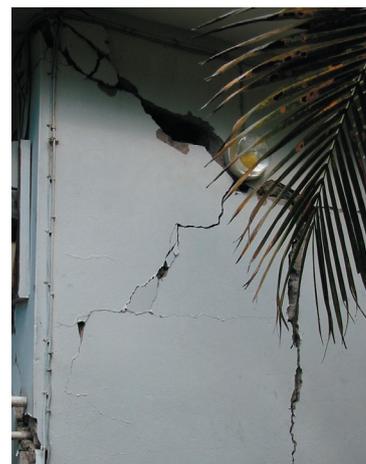
Fig. IV-30. Maison individuelle - nombreuses fissures diagonales de degré 4 sur murs porteurs.

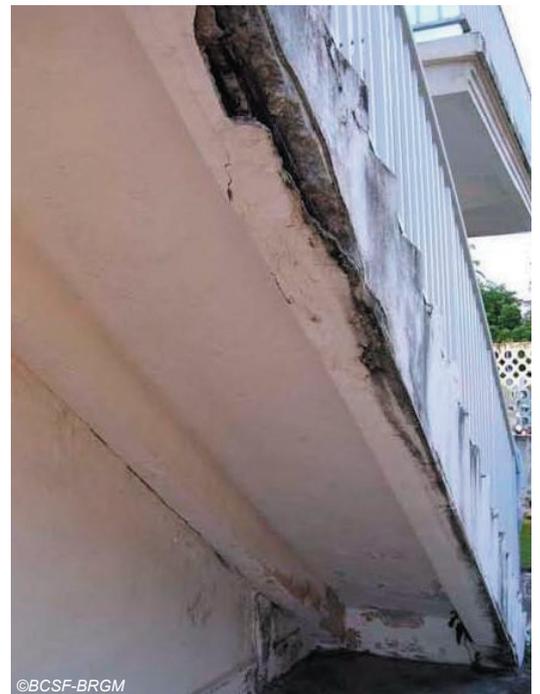
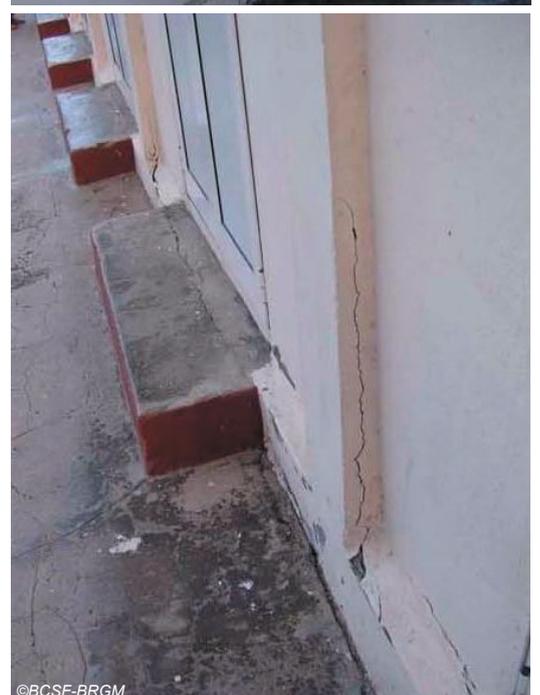
Fig. IV-31. Dommages structurels légers sur l'école de Bananier (niveau 2).

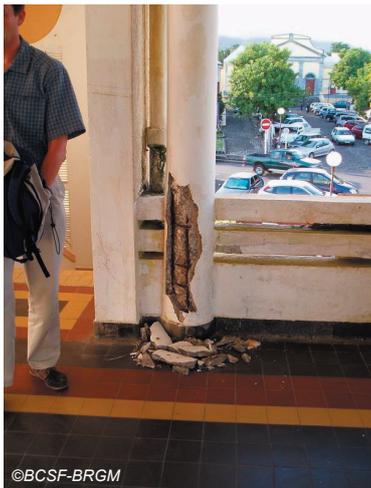
Fig. IV-32. Marché couvert : dommages en tête de poteau, généralisés sur cette structure (dommage de niveau 2-3). On peut suspecter un phénomène de poteaux courts.

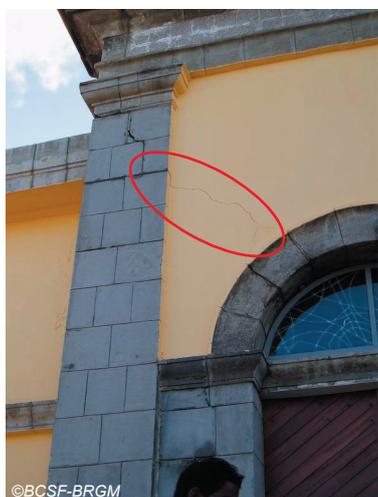
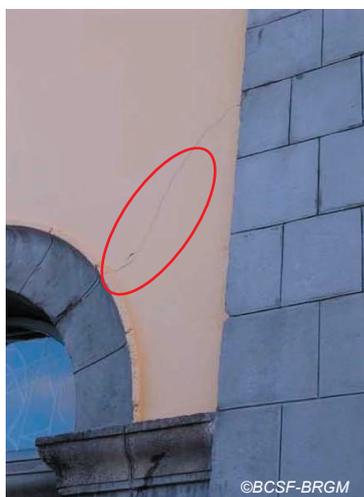
Fig. IV-33. Fissures « symétriques » de part et d'autre du fronton de l'église au centre du bourg (niveau 2).

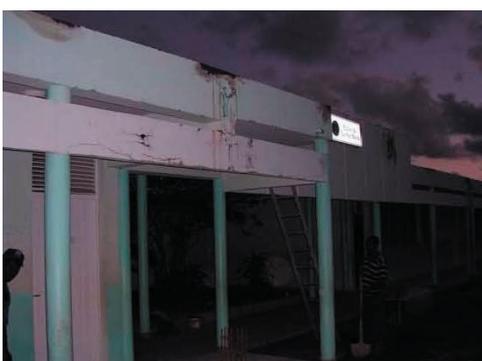
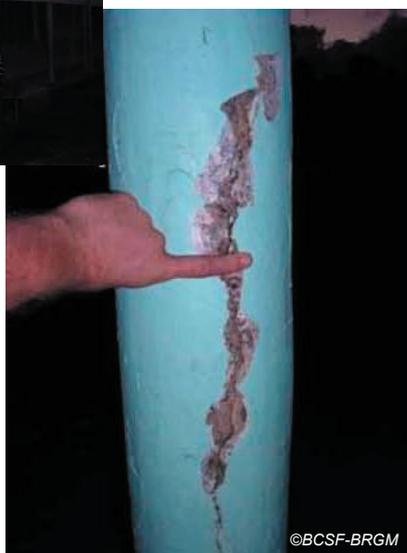
Fig. IV-34. Ecole de Sainte Marie : le poteau endommagé montré sur la photo de droite est le poteau d'angle de la photo de gauche. Il s'agit du seul poteau endommagé de toute l'école (dommage de niveau 3 isolé). Par ailleurs, un parement décoratif en béton courant le long du haut du bâtiment, fortement endommagé par le séisme, a dû être détruit pour sécuriser le bâtiment.

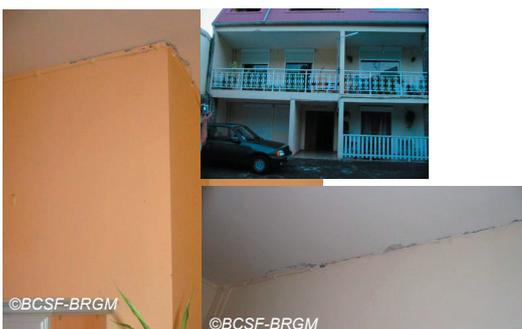
Fig. IV-39. Fissures aux raccords murs-planchers (niveau 2) - dégâts structuraux légers, mais généralisés sur l'ensemble du bâtiment (quartier Dolé).

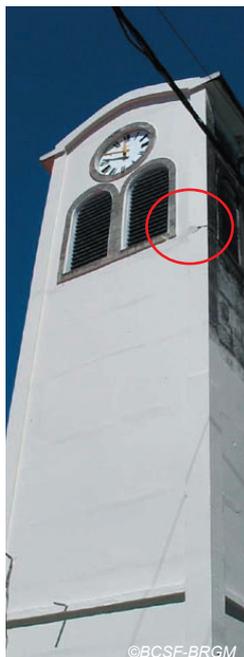
Fig. IV-41. Cisaillement du clocher sous les baies (vuln. C).

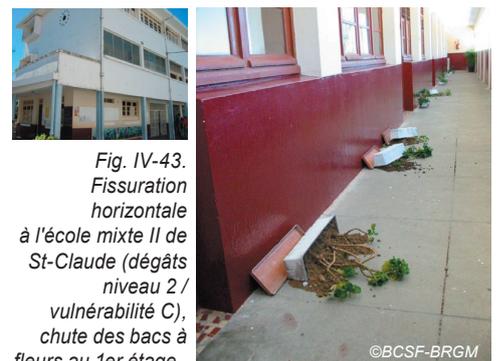
Fig. IV-43. Fissuration horizontale à l'école mixte II de St-Claude (dégâts niveau 2 / vulnérabilité C), chute des bacs à fleurs au 1er étage..

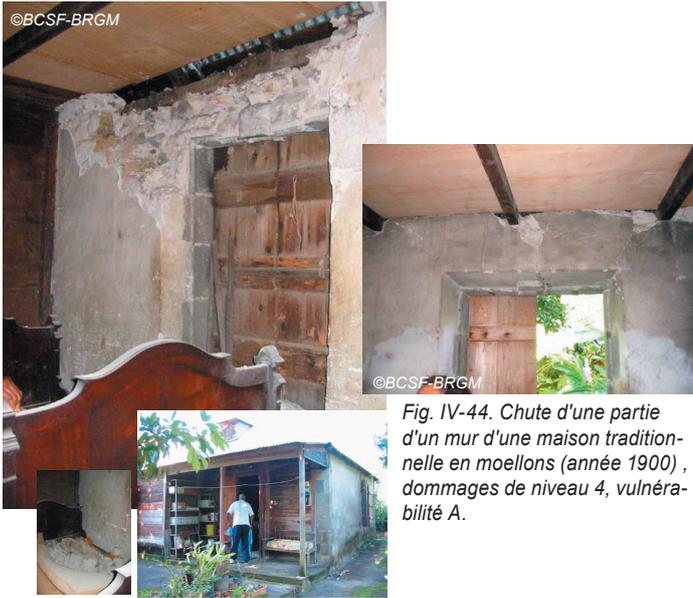
Fig. IV-44. Chute d'une partie d'un mur d'une maison traditionnelle en moellons (année 1900), dommages de niveau 4, vulnérabilité A.

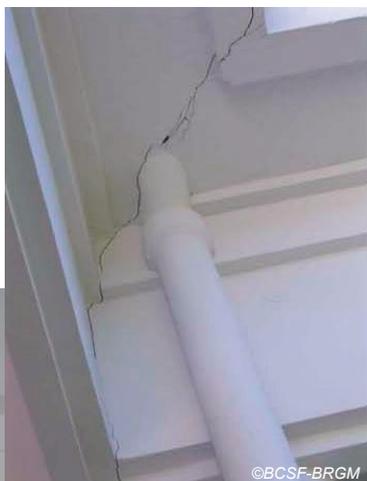
Fig. IV-49. Fissures dans le bâtiment de la mairie de Trois-Rivières (dommages de niveau 2).

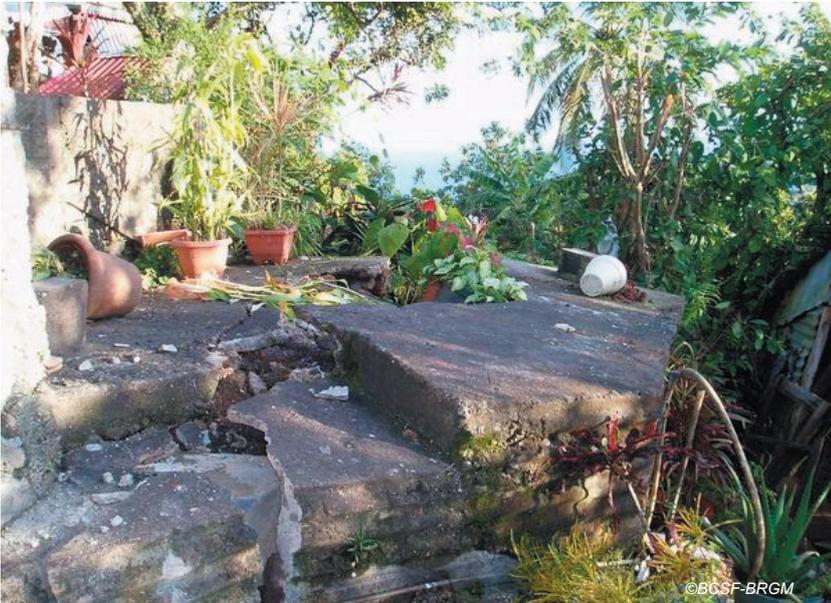
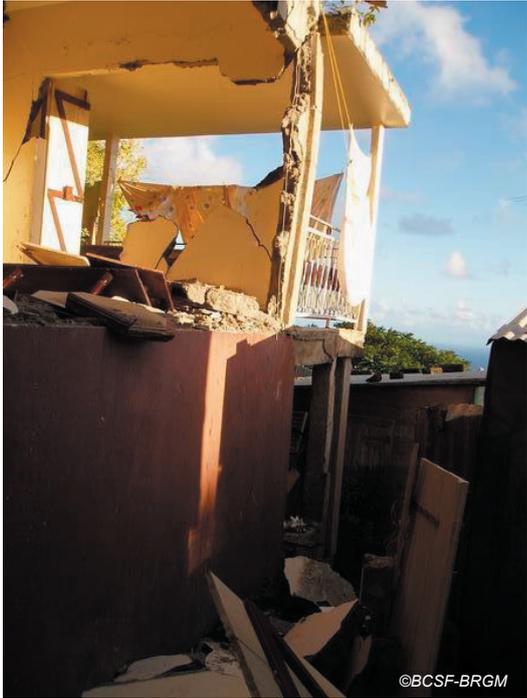
Concernant le quartier « La Plaine », la visite de terrain suggère fortement que les dégâts importants observés sont dus à un effet de tassement du sol. Les maisons les plus touchées (fig. IV50, IV-51) sont en effet en bordure de ravine et des marques de tassement du sol sont clairement visibles alentour. Les maisons situées en amont, en terrain plat, n'ont souffert d'aucun dommage visible à l'extérieur et les dégâts à l'intérieur d'une habitation que nous avons visitée sont de niveau 1 (quelques fissures fines). Le décès d'une fillette et l'hospitalisation de sa soeur sur ce quartier montrent de façon dramatique la très grande vulnérabilité de certaines zones d'implantation de l'habitat.

Fig. IV-50. Lieu dit La Plaine. Vue de la maison la plus touchée dans le quartier (niveau 4) et affaissement de terrain au voisinage, au bord de la ravine.

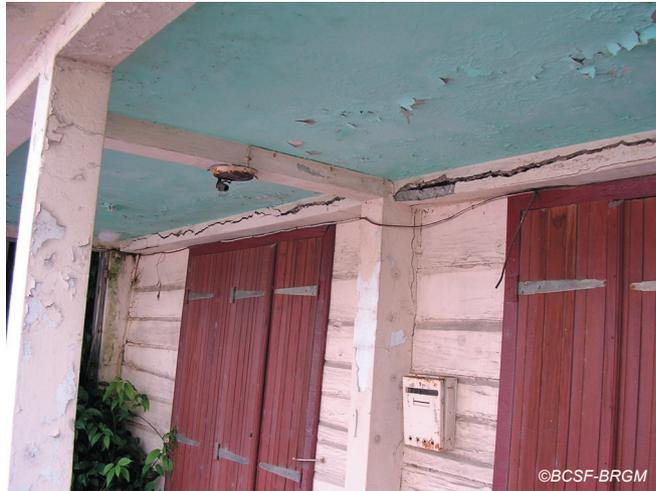
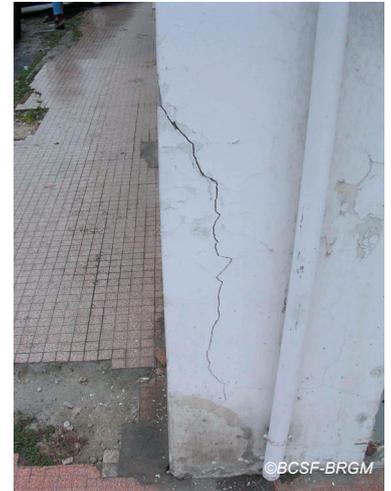
Fig. IV-55. Fissures sur les structures de deux maisons d'habitation anciennes (dommages de niveau 2 sur bâtiment de vulnérabilité B).

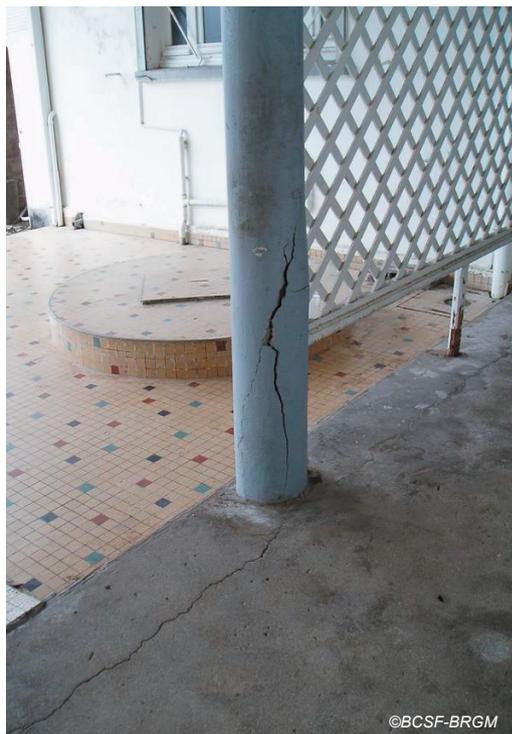
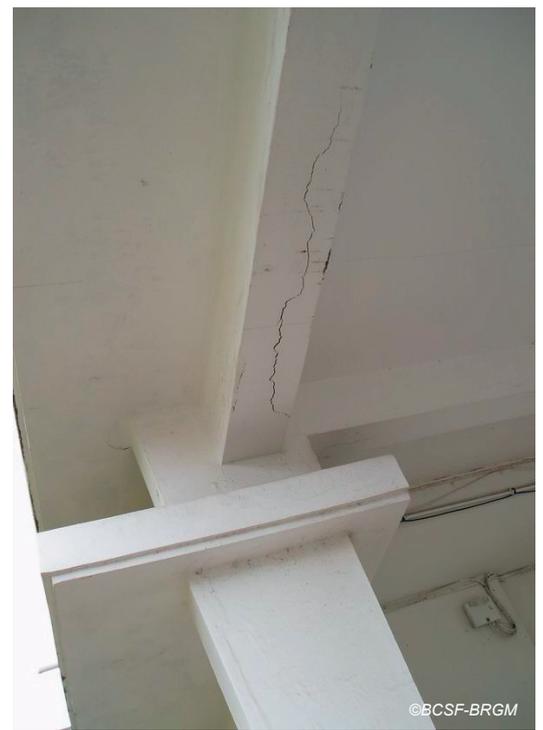
Fig. IV-56. Dommages sur les poteaux du bâtiment principal de l'ancien hôpital de Marie Galante (dommages de niveau 2 et 3 sur éléments porteurs). Le bâtiment est très ancien (vulnérabilité B).

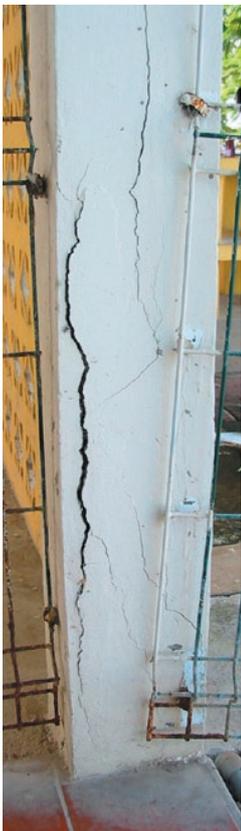
Les piliers de l'école primaire (fig. IV-62) sont marqués d'une fissuration du béton à leur base de façon systématique comme les piliers du marché (fig. IV 58) qui a dû être fermé au public le temps des réparations. Un architecte d'urgence a indiqué l'inclinaison des poteaux EDF sur le territoire de la commune.

Fig. IV-58. Pilier supportant la structure du marché couvert.

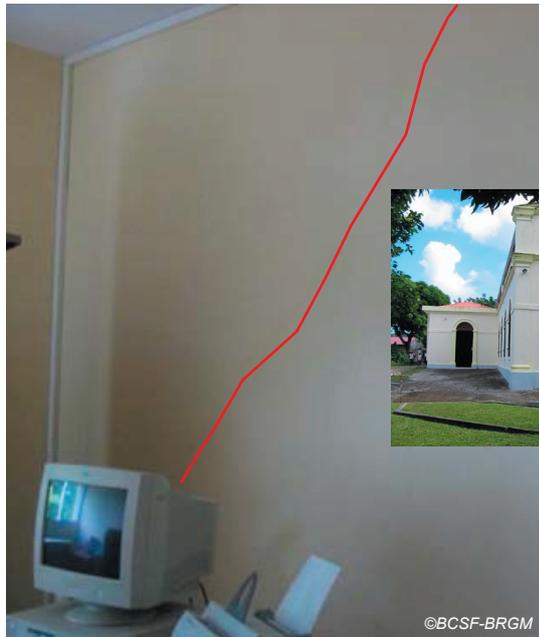
Fig. IV-59. Mairie de Saint-Louis - fissure de niveau 2 en angle de bâtiment.

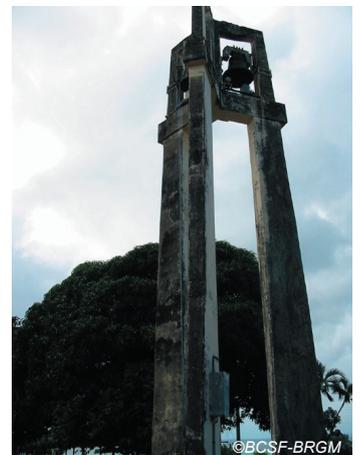
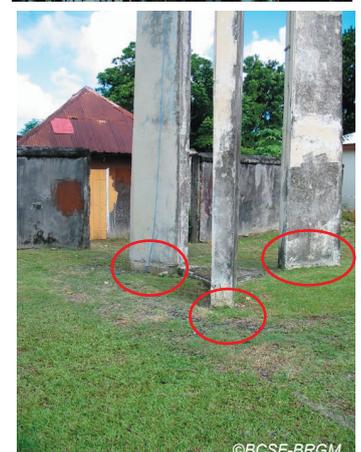
Fig. IV-63. Trépier du clocher de l'église de Saint-Louis - fissuration à la base.

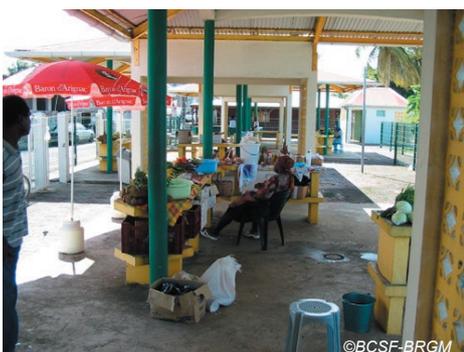
Fig. IV-61. Marché de Saint-Louis - base des piliers fissurés).

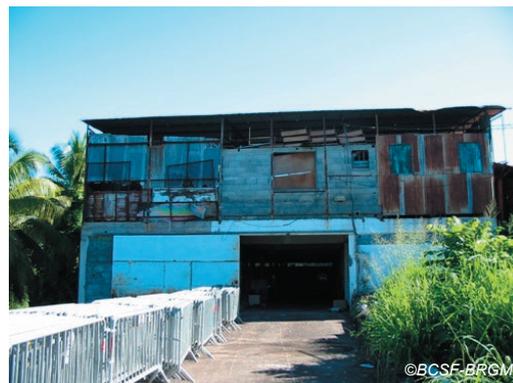
Fig. IV-64. Bâtiment "Ex-Pharmacie" servant d'atelier particulièrement vulnérable et dangereux (pilotis) - Trou dans la dalle du rez-de-chaussée.

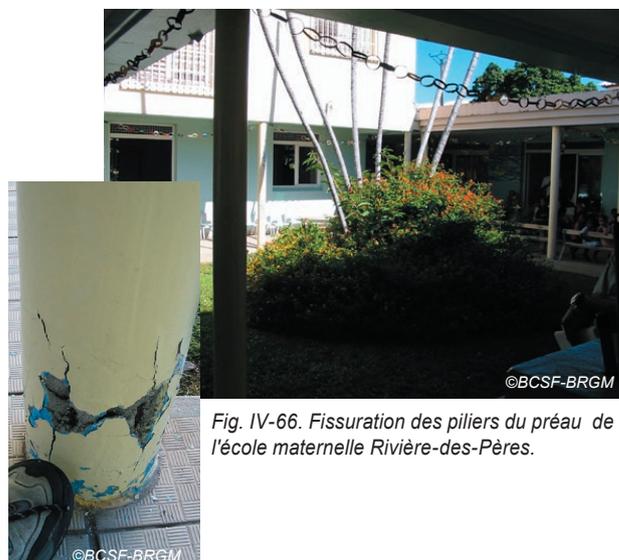
Fig. IV-66. Fissuration des piliers du préau de l'école maternelle Rivière-des-Pères.

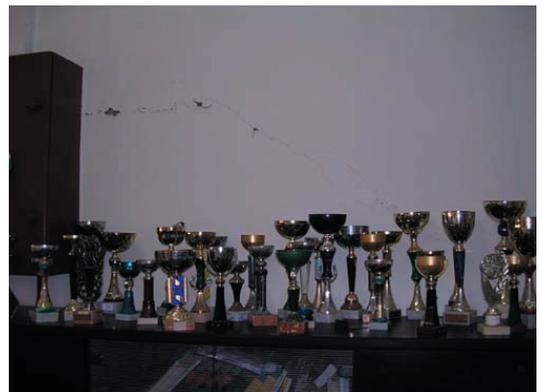
Fig. IV-67. Petit-Bourg - fissure sur un mur non porteur. Sur l'ensemble des coupes, seules 3-4 ont été renversées par le séisme.

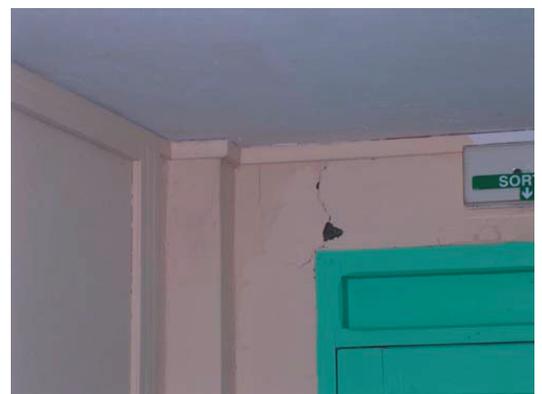
Fig. IV-68. Petit-Bourg - école mixte II, fissure dans l'encadrement d'une porte.

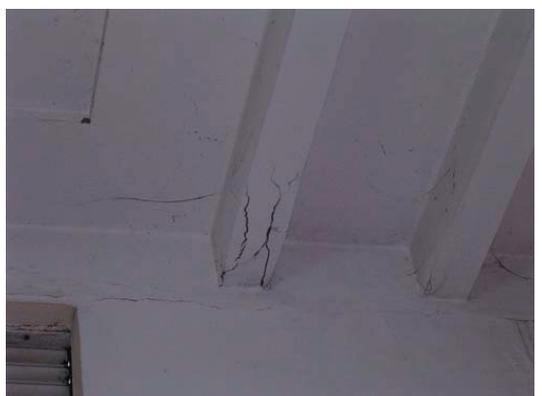
Fig. IV-69. Petit-Bourg - église, fissure sur structure

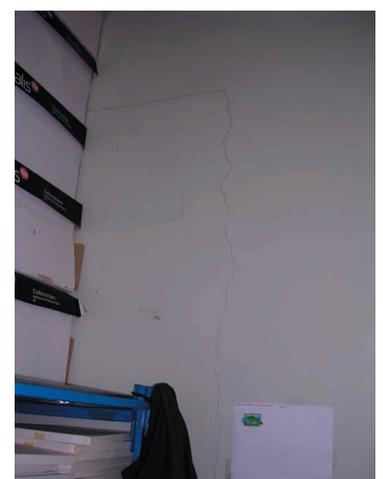
Fig. IV-70. Petit-Bourg - mairie, fissures légères dans la structure non porteuse, salle de reprographie.

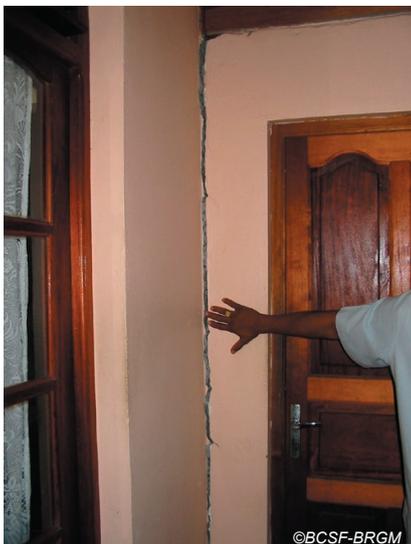
Fig. IV-74. Bouillante - école mixte de Village - fissurations entre le mur de remplissage et la structure .

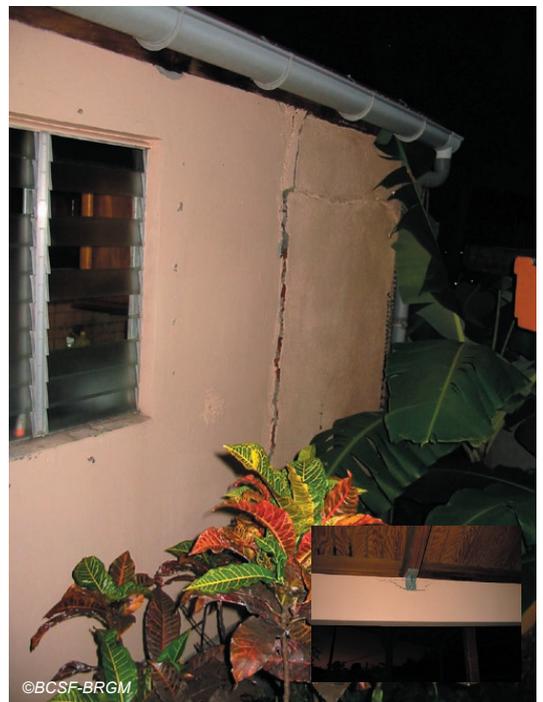
Fig. IV-72. Bouillante - quartier Courbaril - affaissement du terrain et large fissuration.

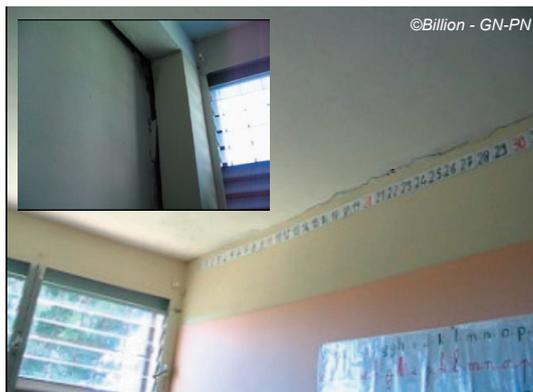
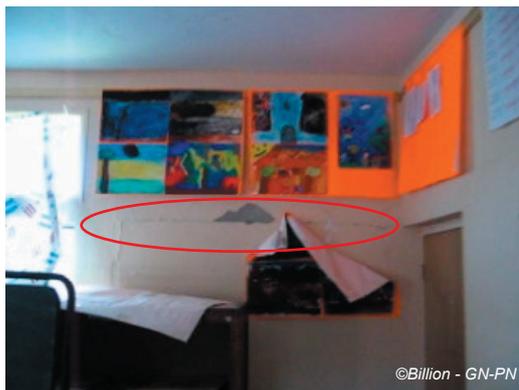
Fig. IV-79. Pointe-Noire - école Acomat fissures de niveau 2 sur mur porteur.

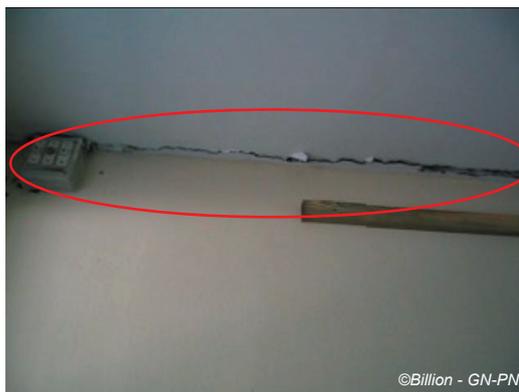
Fig. IV-80. Pointe-Noire - école Acomat, désolidarisation entre le plafond et le mur.

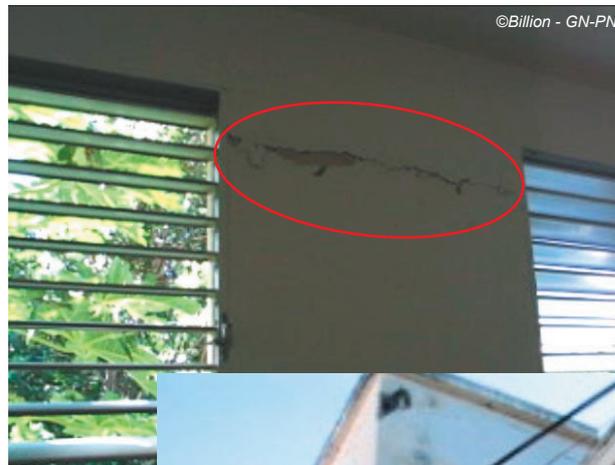
Fig. IV-81. Pointe-Noire - réfectoire de l'école Acomat, nombreuses fissures horizontales (dégâts structuraux légers de niveau 2).

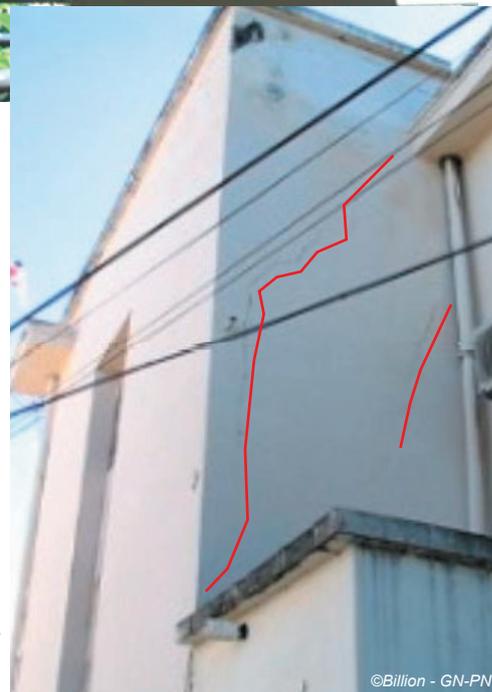
Fig. IV-83. Pointe-Noire façade N-O de l'annexe de la mairie, fissures verticales suite à l'oscillation du bâtiment (dégâts structuraux légers de niveau 2)

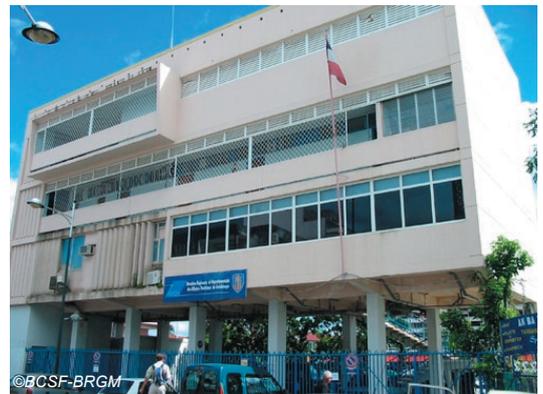
Fig. IV-88. Bâtiment du DRAM sur étage transparent de grande vulnérabilité marqué par une fissuration interne importante (non accessible lors de notre visite).

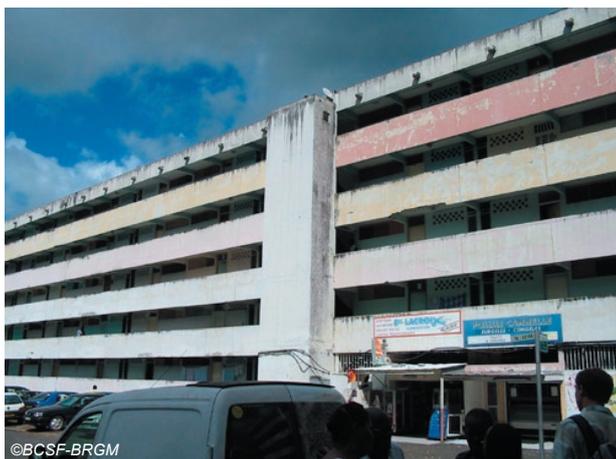
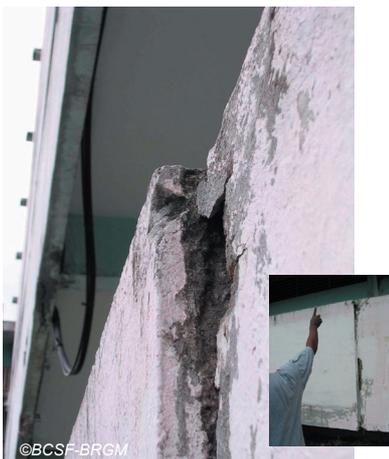
Fig. IV-90. Fissuration large en bout de bâtiment sur les structures porteuses - HLM Henri IV.

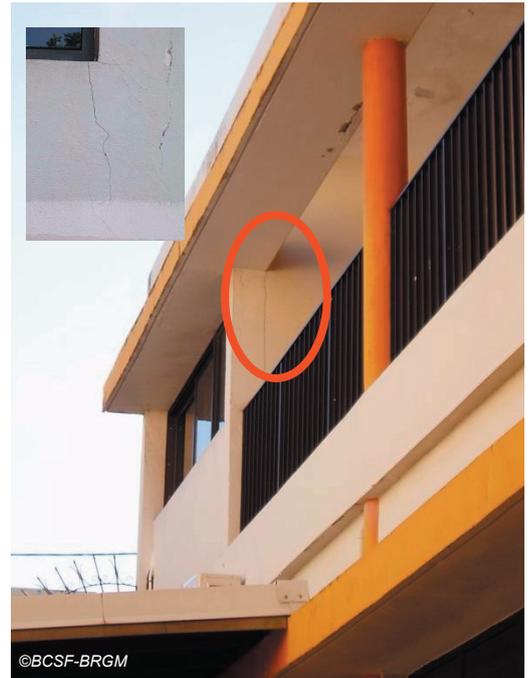
Fig. IV-92. Mairie : dommages légers sur un bâtiment rajouté en 1972 (dommage de niveau 2 ponctuel).

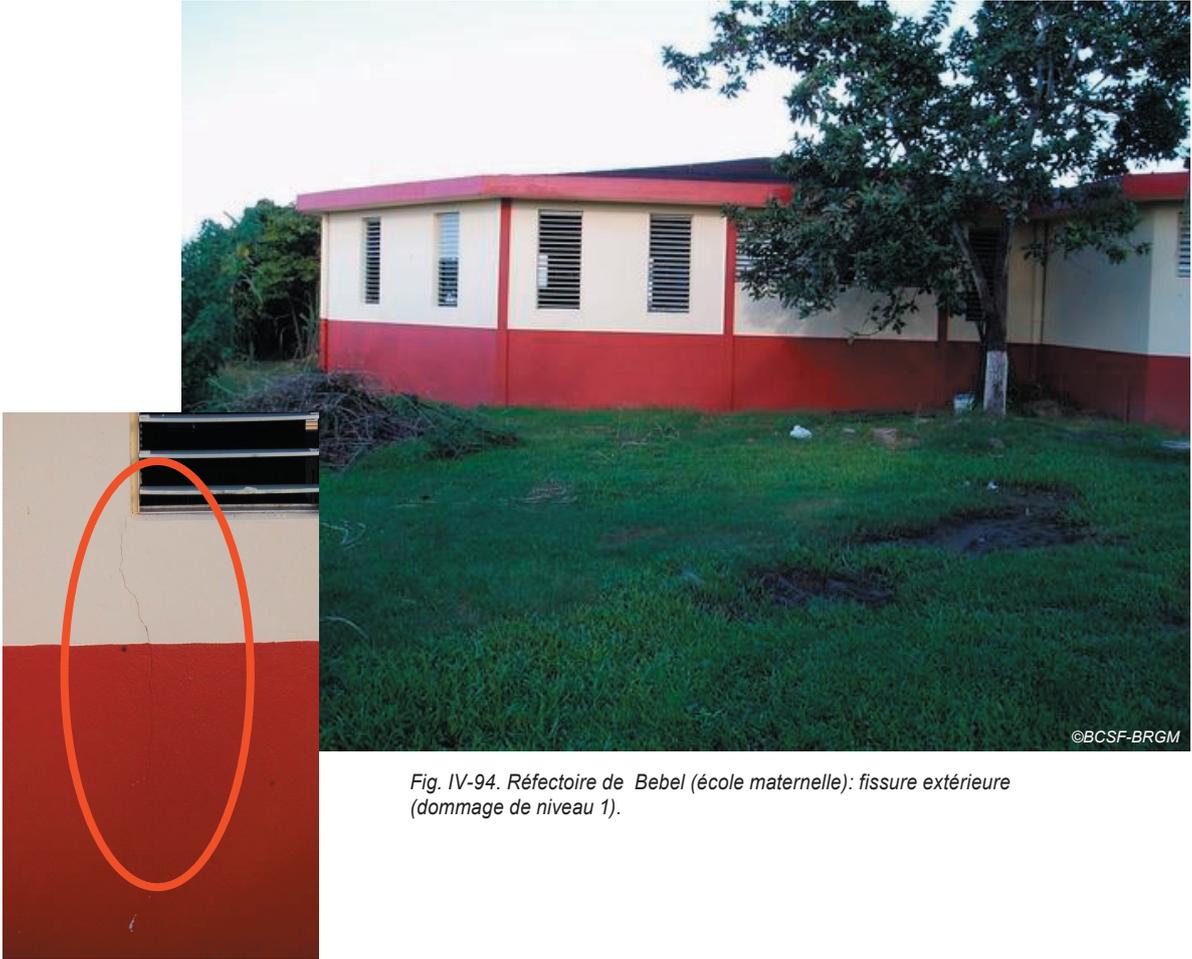
Fig. IV-94. Réfectoire de Bebel (école maternelle): fissure extérieure (dommage de niveau 1).
