## **BCSF (2005) - Séisme des Saintes (Guadeloupe) du 21 novembre 2004.**

## Séisme des Saintes (Guadeloupe) du 21 novembre 2004

**BCSF**  
**Bureau Central**  
**Sismologique**  
**Français**

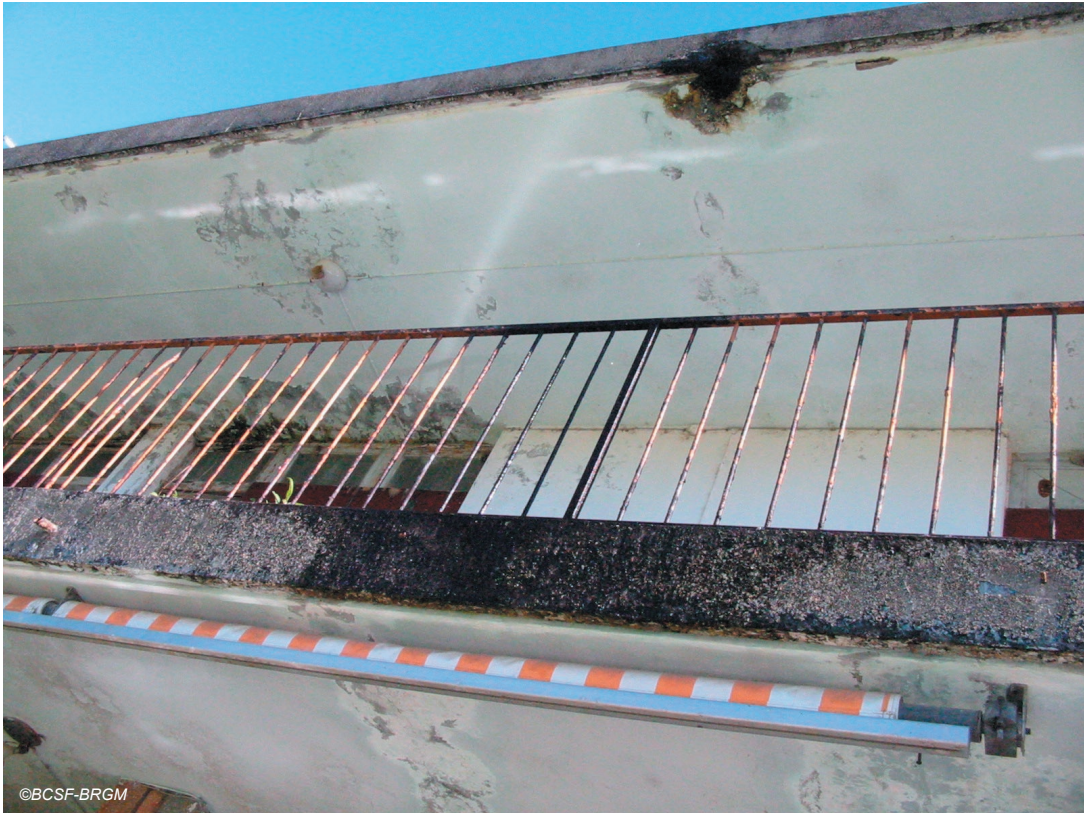
Fig. IV-4. Exemple d'une construction rongée par des problèmes d'infiltration augmentant la vulnérabilité aux secousses sismiques - St-Claude.

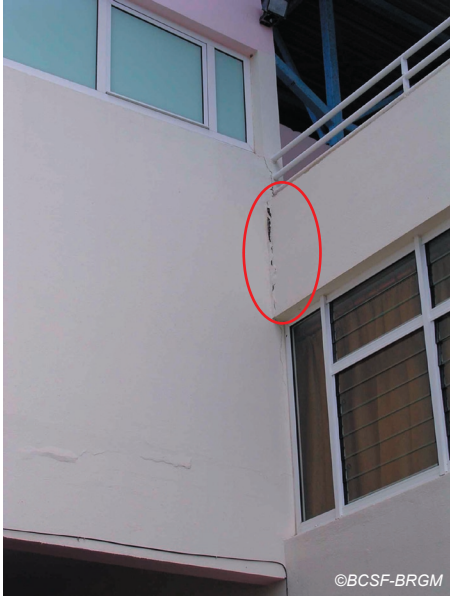
*Fig. IV-12. Fissures au collège de Terre-de-Bas. Bâtiment récent, construit selon les normes PS69 (vulnérabilité E).*

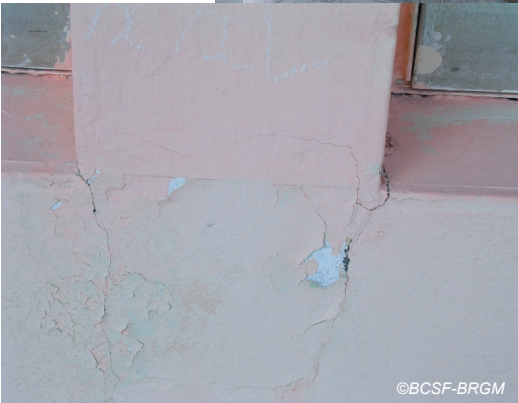
*Fig. IV-11. Fissures sur une maison à proximité du débarcadère (vulnérabilité C).*

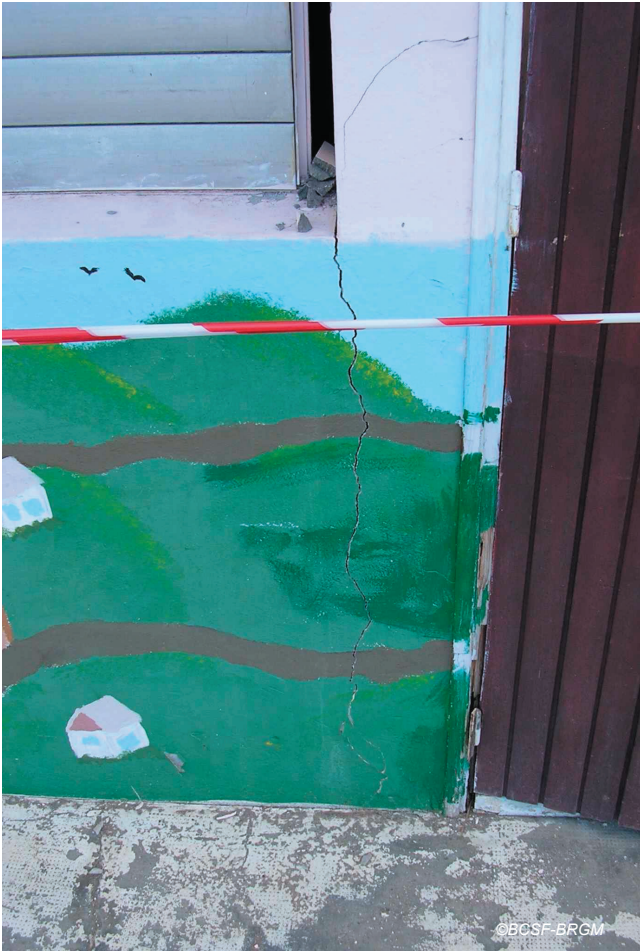
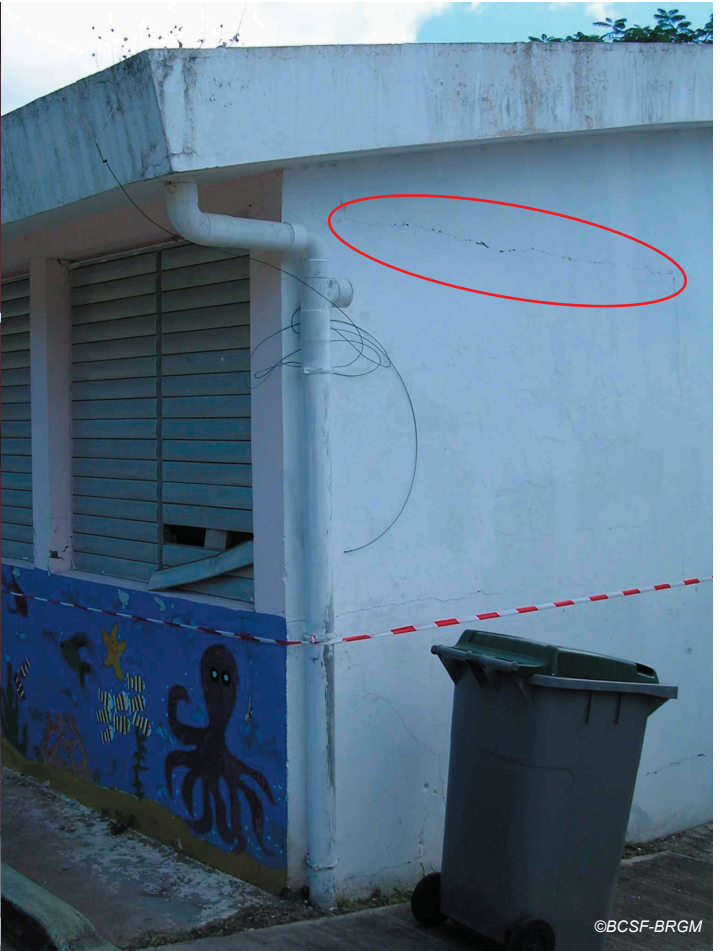
*Fig. IV-13. Dommages sur la structure à l'école maternelle de Petites-Anses (vulnérabilité B).*

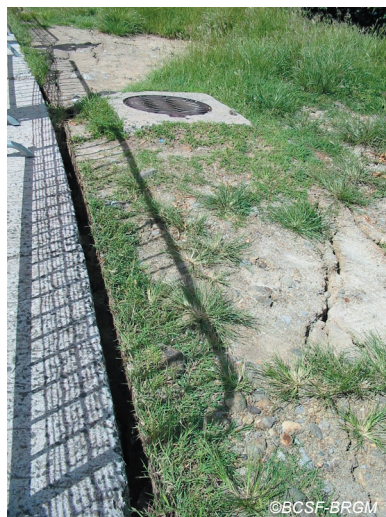
Fig. IV-28. Route du Pain de Sucre : fissuration entre chaussée et bordure.

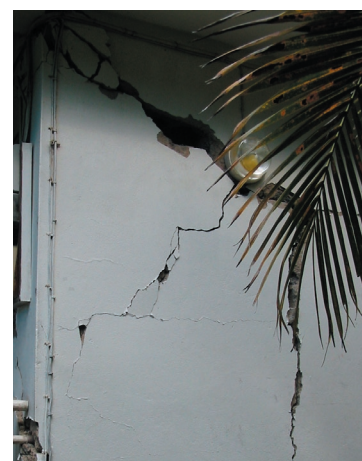
Fig. IV-30. Maison individuelle - nombreuses fissures diagonales de degré 4 sur murs porteurs.

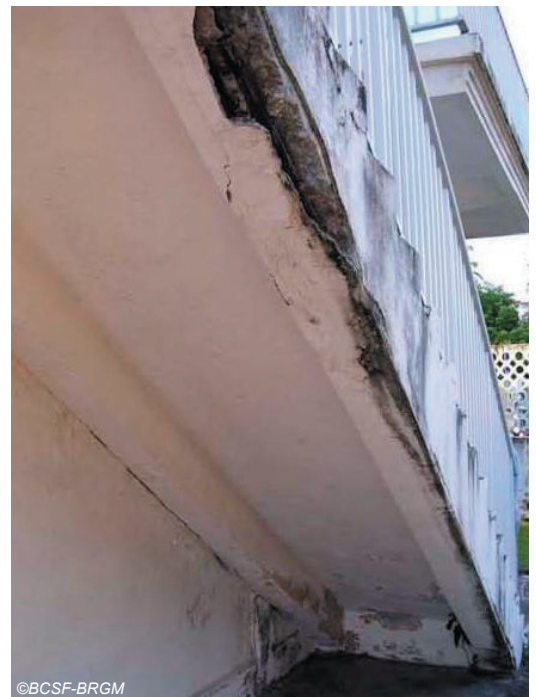
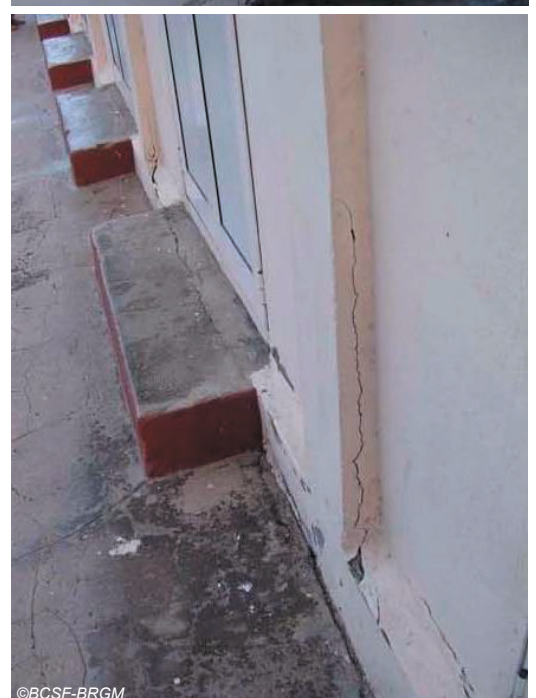
Fig. IV-31. Dommages structurels légers sur l'école de Bananier (niveau 2).

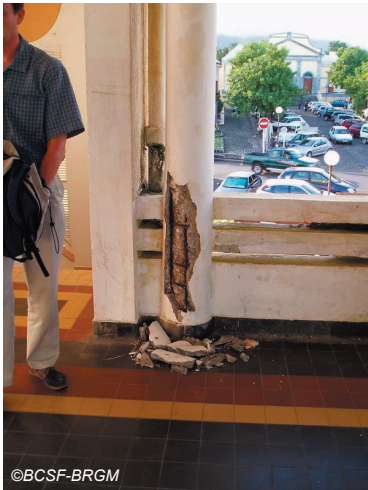
Fig. IV-32. Marché couvert : dommages en tête de poteau, généralisés sur cette structure (dommage de niveau 2-3). On peut suspecter un phénomène de poteaux courts.

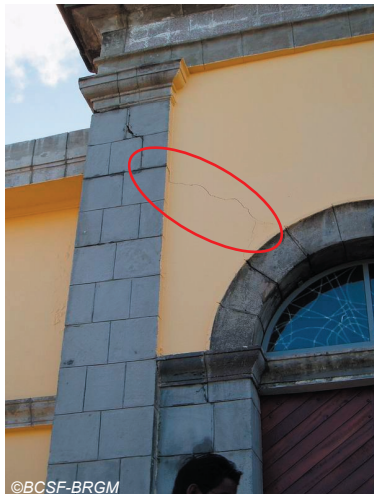
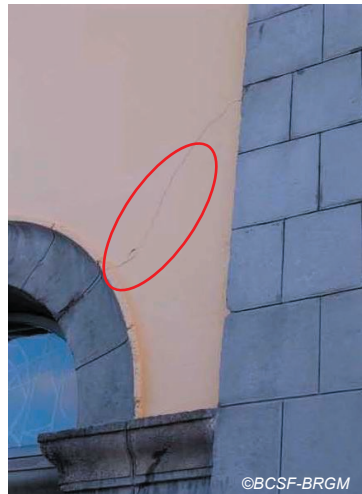
Fig. IV-33. Fissures « symétriques » de part et d'autre du fronton de l'église au centre du bourg (niveau 2).

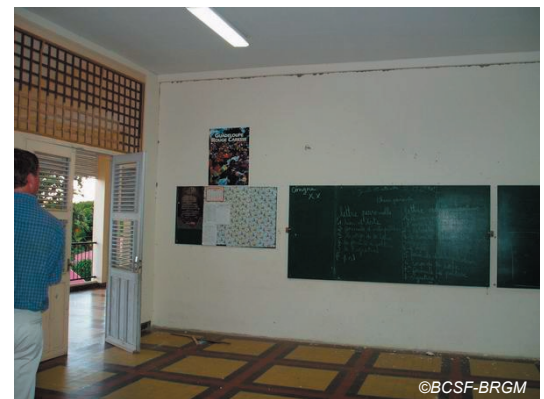
de « poteaux de soutènement fracturés » et de « fracture dans les murs porteurs ». L'école de Routhiers (fig.IV-35) montre une désolidarisation entre les cloisons internes du premier étage et la structure du bâtiment. La mairie, le marché couvert (fig. IV-32) et l'église (fig. IV-33) ont subi des dommages importants (fractures aux angles de liaison entre éléments structuraux, éclatement de béton sur poteaux en béton armé). Sur le marché couvert, on peut suspecter des dommages liés au phénomène de poteaux courts. Les bâtiments qui ont le plus soufferts sont généralement anciens, de classe de vulnérabilité B ou C. Sur les maisons individuelles les dommages semblent légers à modérés.

Fig. IV-35. Ecole de Routhiers: les cloisons internes construites pour subdiviser une grande salle au 1<sup>er</sup> étage ont toutes été désolidarisées de la structure en béton armé du bâtiment (dommage de niveau 2).

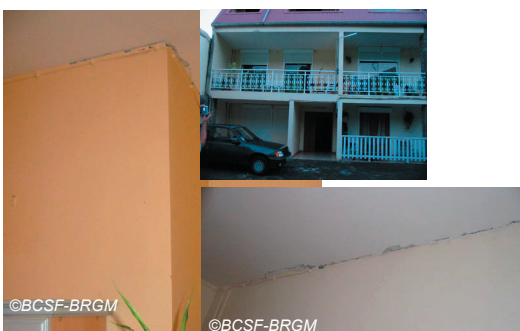
Fig. IV-39. Fissures aux raccords murs-planchers (niveau 2) - dégâts structuraux légers, mais généralisés sur l'ensemble du bâtiment (quartier Dolé).

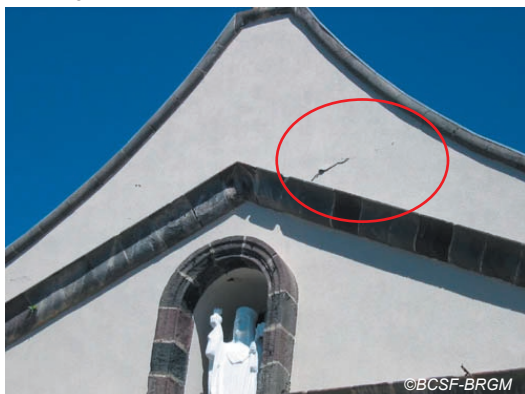
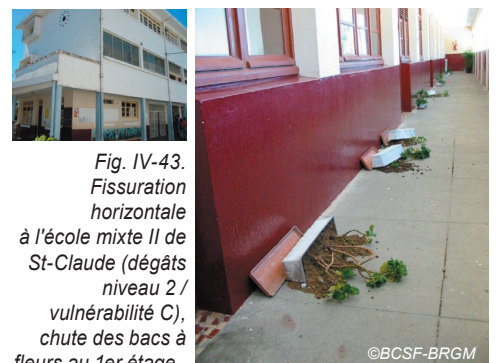
Fig. IV-43. Fissuration horizontale à l'école mixte II de St-Claude (dégâts niveau 2 / vulnérabilité C), chute des bacs à fleurs au 1er étage..

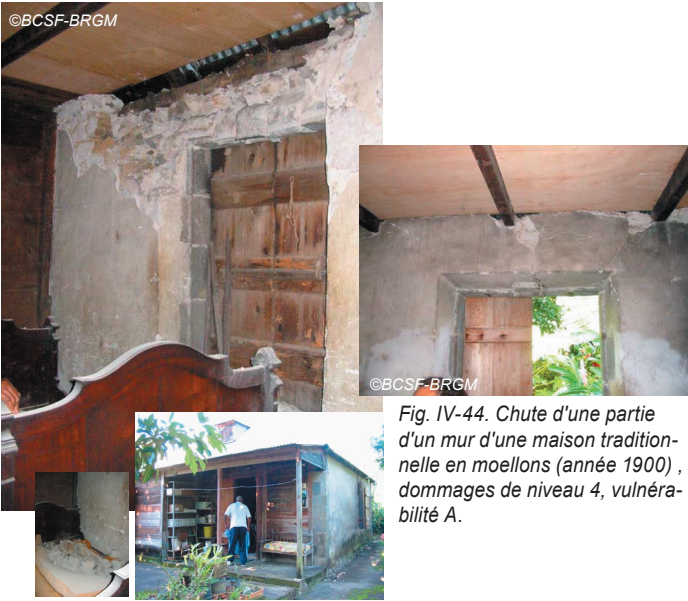
Fig. IV-44. Chute d'une partie d'un mur d'une maison traditionnelle en moellons (année 1900), dommages de niveau 4, vulnérabilité A.

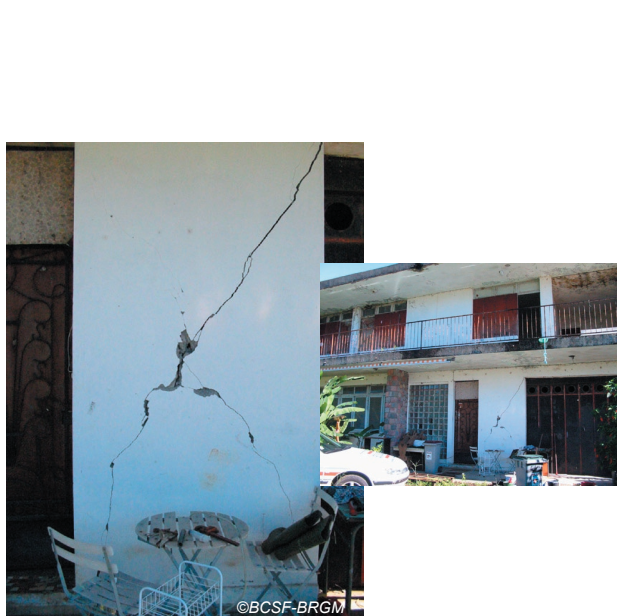
Fig. IV-47. Secteur de Matouba - maison individuelle particulièrement rongée par la corrosion (nombreuses traces d'infiltrations), dégâts de niveau 3, vulnérabilité B.

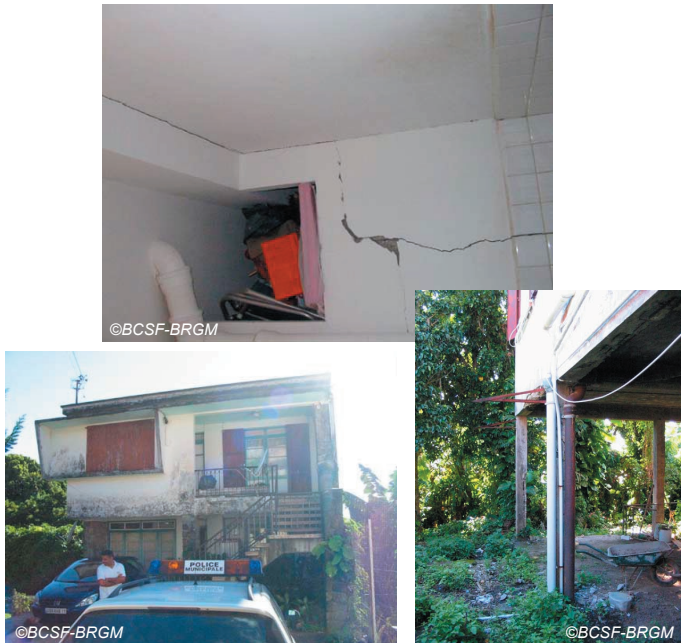
L'église de Matouba a connu un dégât sur les piliers soutenant sa dalle supérieure (effets de poteaux courts). Des maisons sur pilotis (fig.IV-48) particulièrement vulnérables en structure béton et remplissage sont également fissurées de toutes parts. Une maison individuelle ancienne en maçonnerie de moellons a subi un effondrement partiel d'un mur extérieur. Selon Patricia Ballandier, d'autres établissements sur la commune ont subi ce même type de dommages, l'école communale des quatre chemins, l'école communale mixte II, l'école communale mixte I (sous la mairie) et le collège Rémy Nainsouta. D'autres dégâts nous ont encore été signalés, sur la chambre des métiers, le bâtiment de la police municipale ou le Pont Matouba pour ne citer que les principaux. L'église paroissiale de St. Claude (fig.IV-41, IV-42) et son clocher (proche de la mairie) ont été endommagés. Le clocher en structure béton (poteau/poutre), a été cisailé dans son tiers supérieur.

Fig. IV-48. Saint-Claude - maison individuelle sur pilotis, dégâts de niveau 2 et 3, vulnérabilité B.

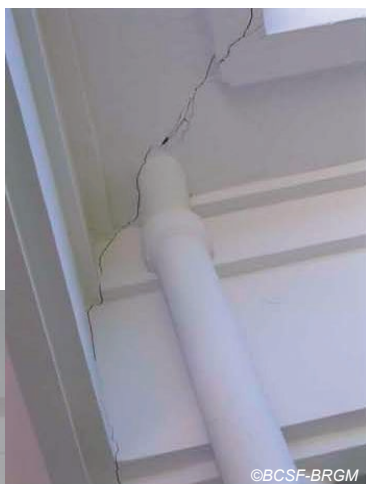
Fig. IV-49. Fissures dans le bâtiment de la mairie de Trois-Rivières (dommages de niveau 2).

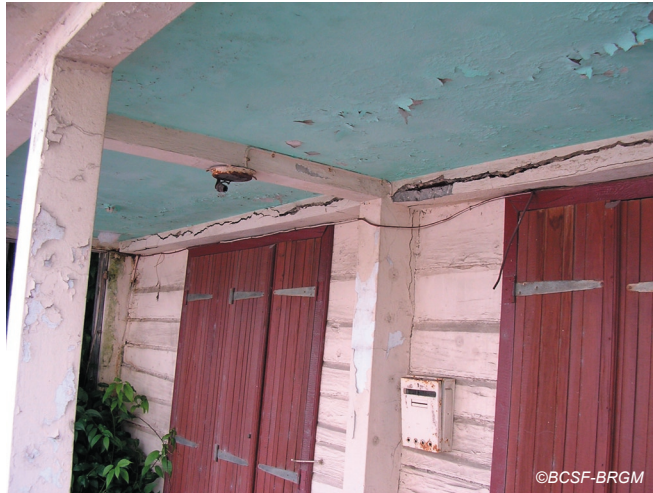
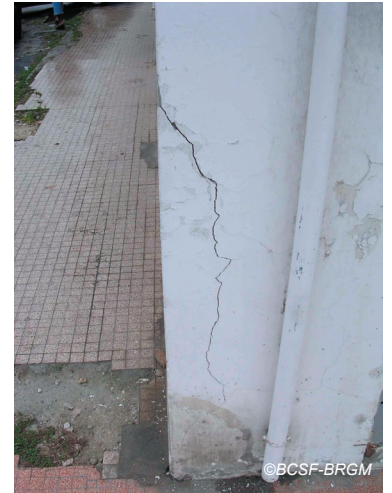
Fig. IV-55. Fissures sur les structures de deux maisons d'habitation anciennes (dommages de niveau 2 sur bâtiment de vulnérabilité B).

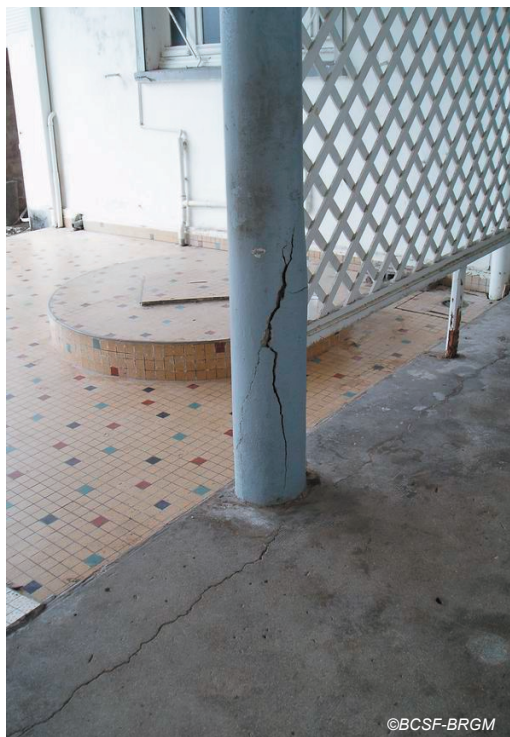
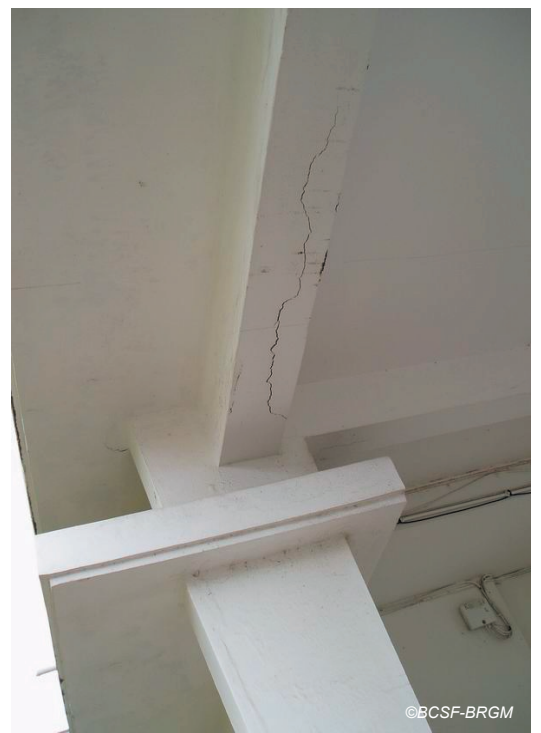
Fig. IV-56. Dommages sur les poteaux du bâtiment principal de l'ancien hôpital de Marie Galante (dommages de niveau 2 et 3 sur éléments porteurs). Le bâtiment est très ancien (vulnérabilité B).

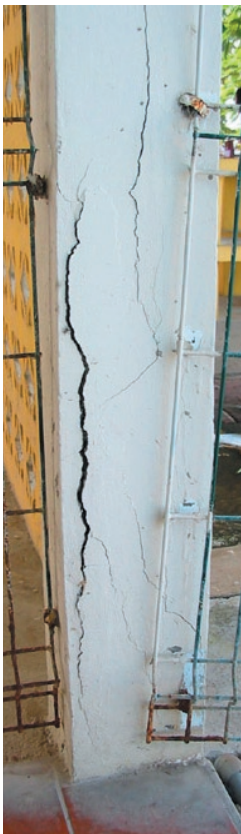
Les piliers de l'école primaire (fig. IV-62) sont marqués d'une fissuration du béton à leur base de façon systématique comme les piliers du marché (fig. IV 58) qui a dû être fermé au public le temps des réparations. Un architecte d'urgence a indiqué l'inclinaison des poteaux EDF sur le territoire de la commune.

Fig. IV-58. Pilier supportant la structure du marché couvert.

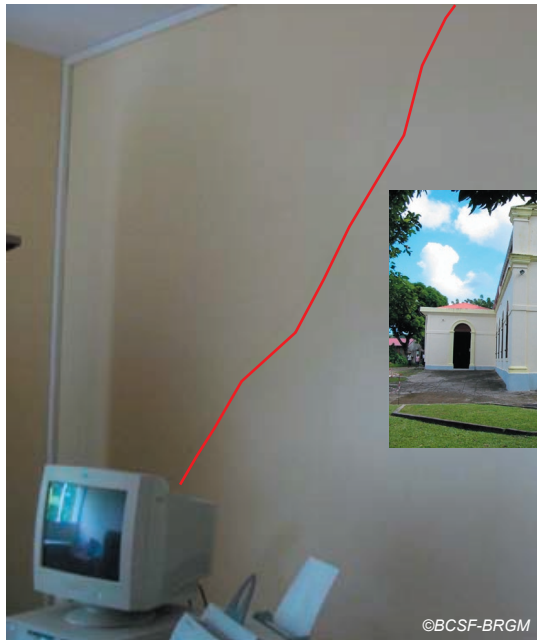
Fig. IV-59. Mairie de Saint-Louis - fissure de niveau 2 en angle de bâtiment.

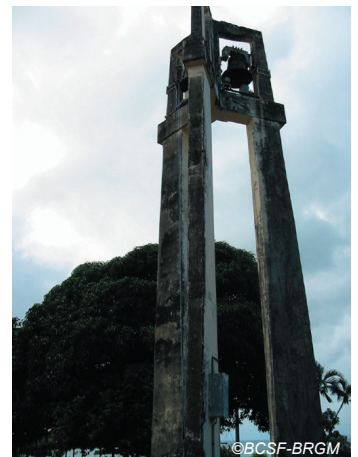
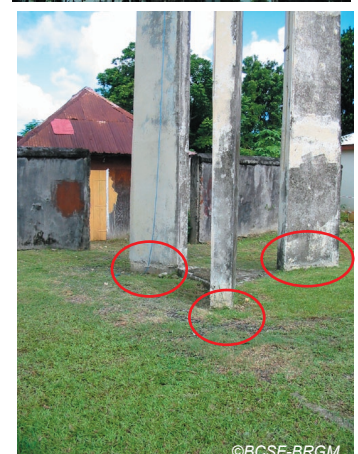
Fig. IV-63. Trépier du clocher de l'église de Saint-Louis - fissuration à la base.

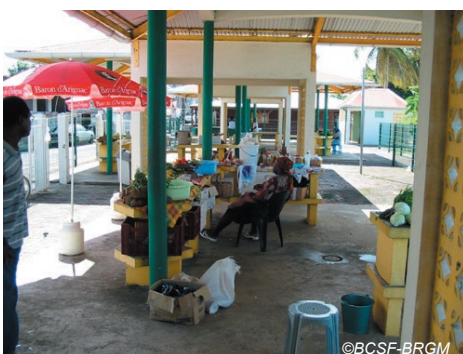
Fig. IV-61. Marché de Saint-Louis - base des piliers fissurés).

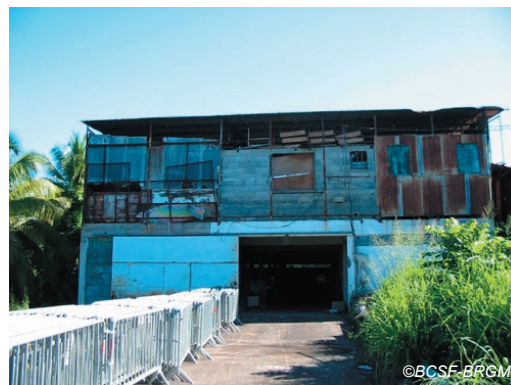
Fig. IV-64. Bâtiment "Ex-Pharmacie" servant d'atelier particulièrement vulnérable et dangereux (pilotis) - Trou dans la dalle du rez-de-chaussée.

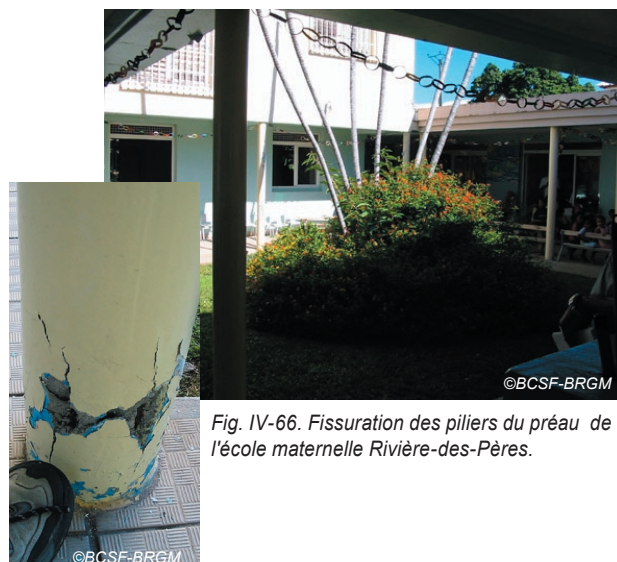
Fig. IV-66. Fissuration des piliers du préau de l'école maternelle Rivière-des-Pères.

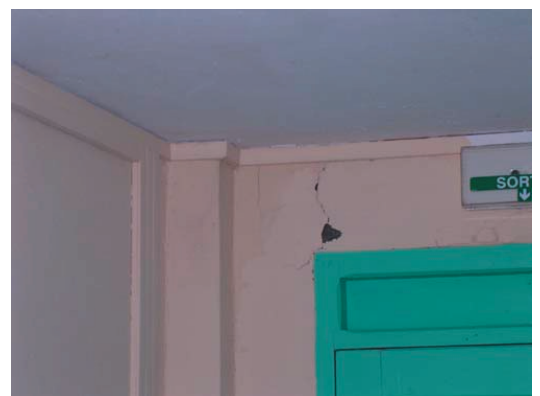
Fig. IV-68. Petit-Bourg - école mixte II, fissure dans l'encadrement d'une porte.

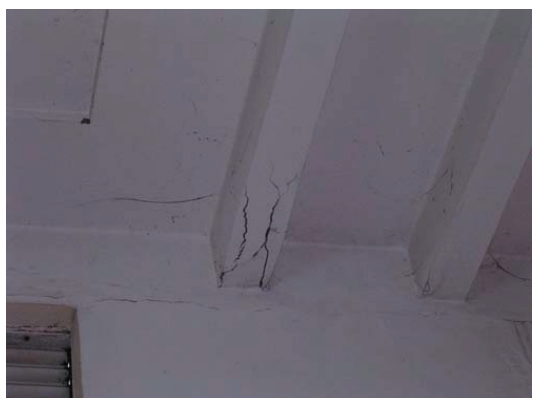
Fig. IV-69. Petit-Bourg - église, fissure sur structure

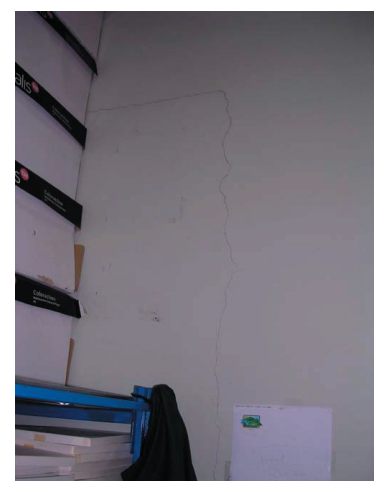
Fig. IV-70. Petit-Bourg - mairie, fissures légères dans la structure non porteuse, salle de reprographie.

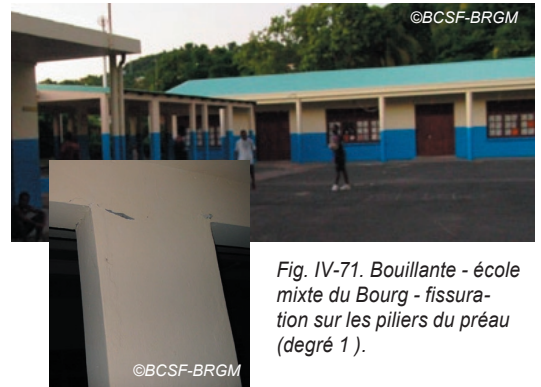
Fig. IV-71. Bouillante - école mixte du Bourg - fissuration sur les piliers du préau (degré 1).

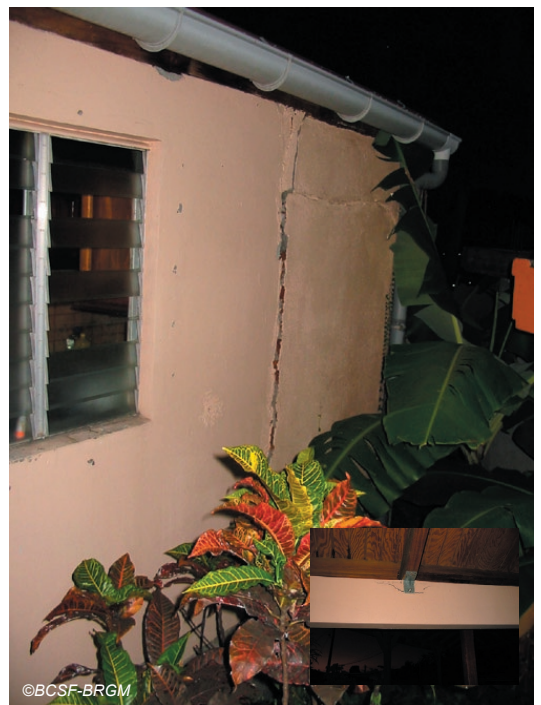
Fig. IV-72. Bouillante - quartier Courbaril - affaissement du terrain et large fissuration.

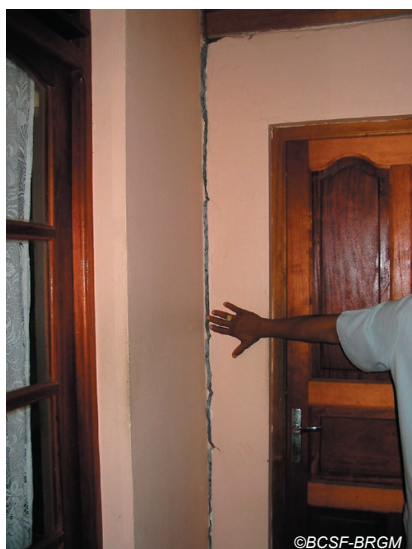
Fig. IV-74. Bouillante - école mixte de Village - fissurations entre le mur de remplissage et la structure .

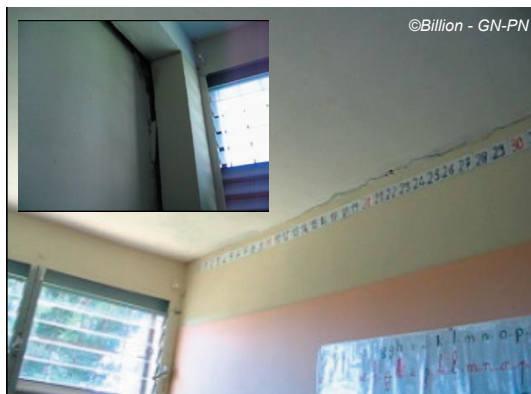
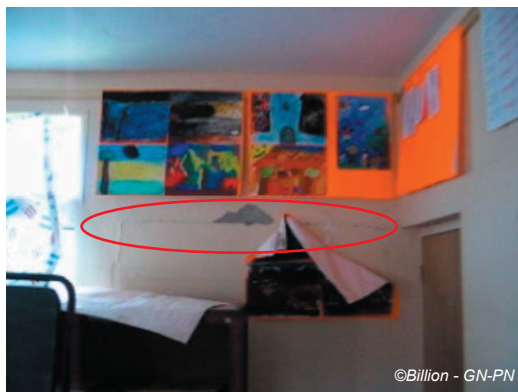
*Fig. IV-79. Pointe-Noire - école Acomat fissures de niveau 2 sur mur porteur.*

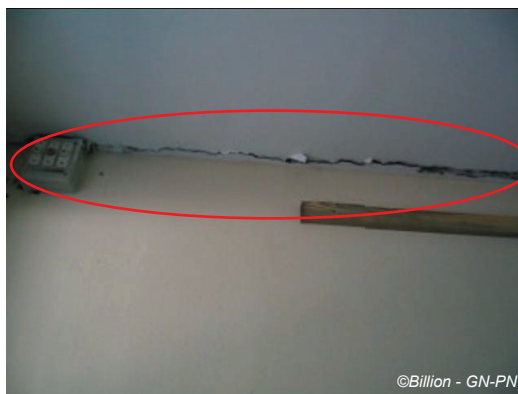
*Fig. IV-80. Pointe-Noire - école Acomat, désolidarisation entre le plafond et le mur.*

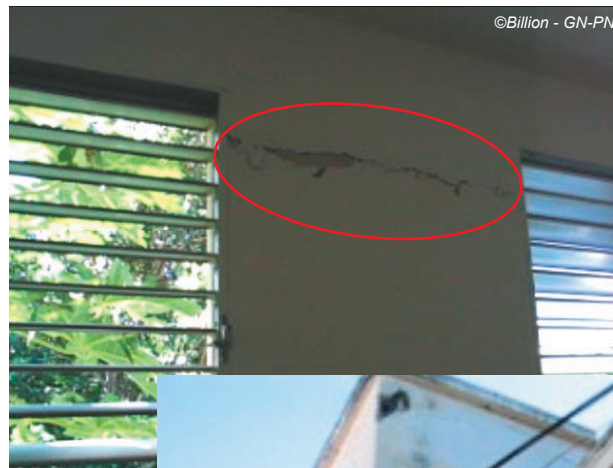
*Fig. IV-81. Pointe-Noire - réfectoire de l'école Acomat, nombreuses fissures horizontales (dégâts structuraux légers de niveau 2).*

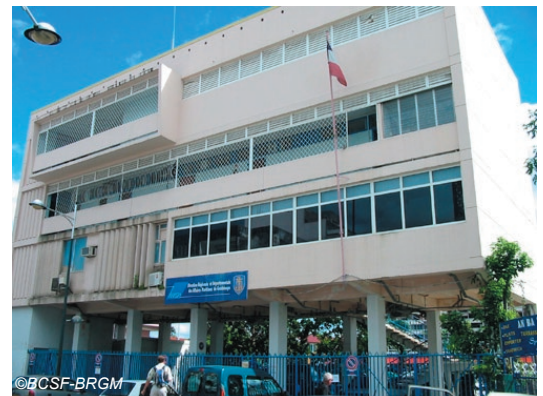
Fig. IV-88. Bâtiment du DRAM sur étage transparent de grande vulnérabilité marqué par une fissuration interne importante (non accessible lors de notre visite).

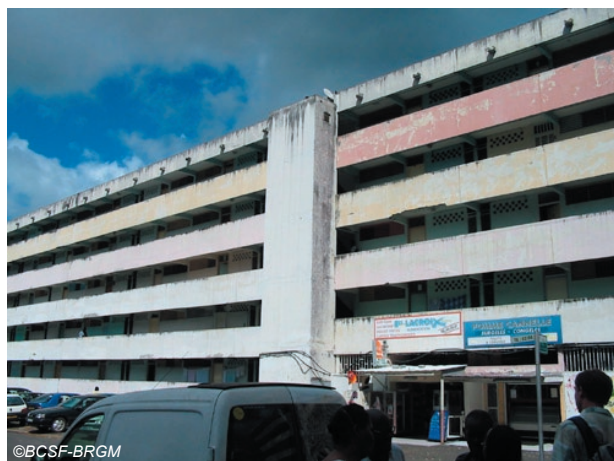
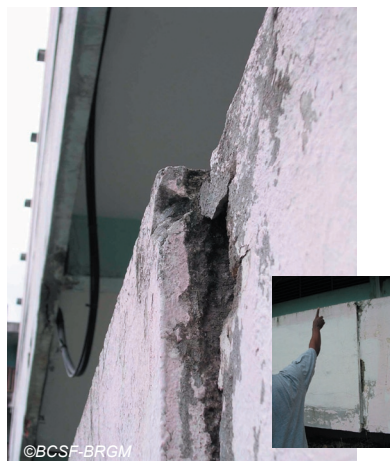
Fig. IV-90. Fissuration large en bout de bâtiment sur les structures porteuses - HLM Henri IV.

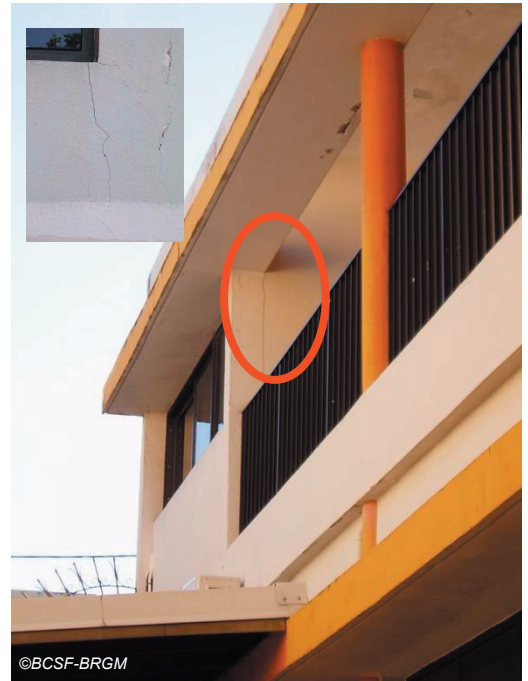
Fig. IV-92. Mairie : dommages légers sur un bâtiment rajouté en 1972 (dommage de niveau 2 ponctuel).

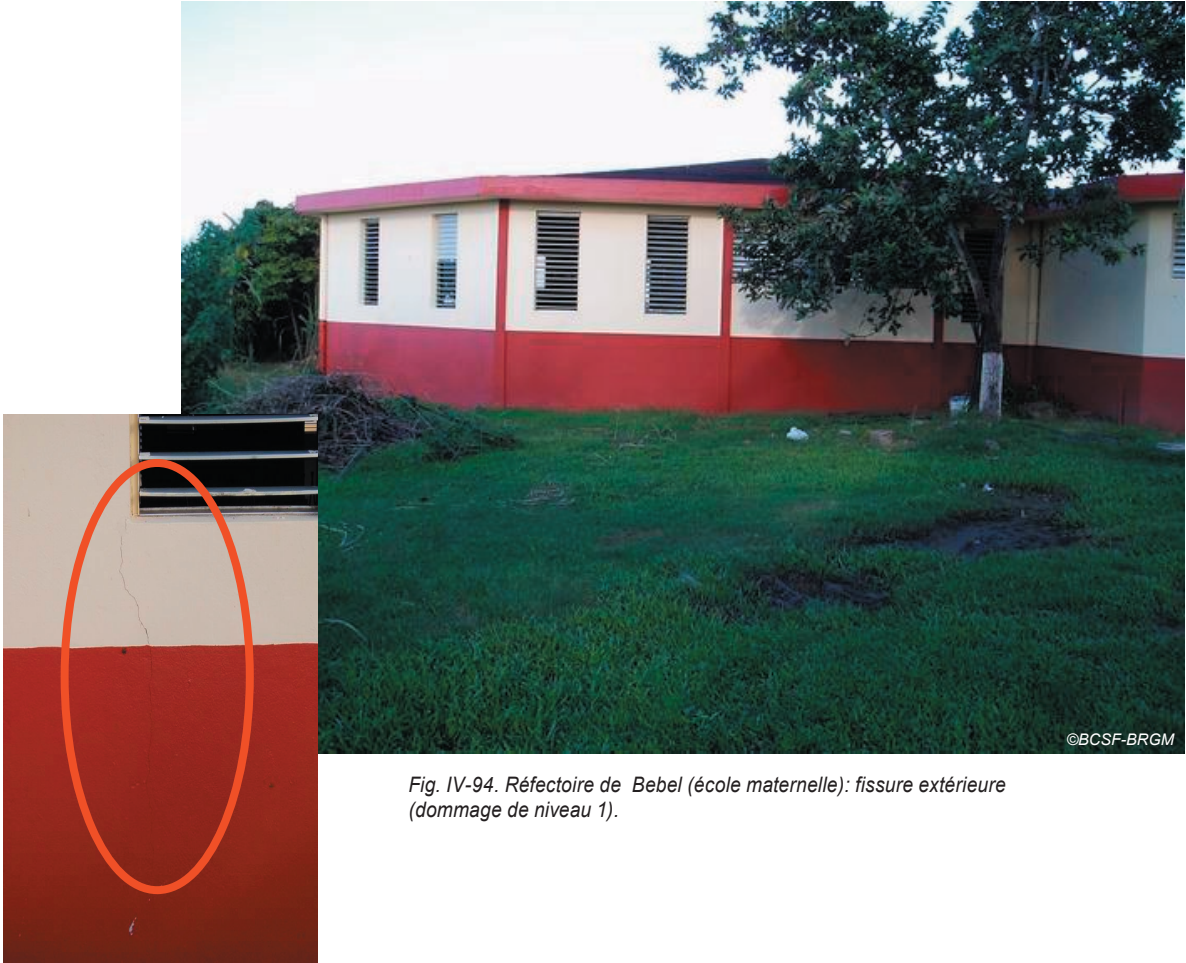
Fig. IV-94. Réfectoire de Bebel (école maternelle): fissure extérieure (dommage de niveau 1).
