BCSF (2005) - Séisme des Saintes (Guadeloupe) du 21 novembre 2004.

Séisme des Saintes (Guadeloupe) du 21 novembre 2004

BCSF
Bureau Central
Sismologique
Français

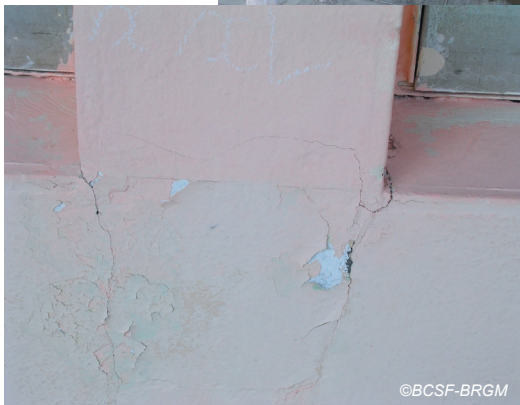
Fig. IV-11. Fissures sur une maison à proximité du débarcadère (vulnérabilité C).

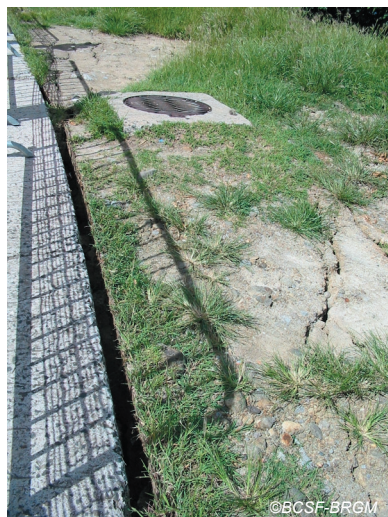
Fig. IV-28. Route du Pain de Sucre : fissuration entre chaussée et bordure.

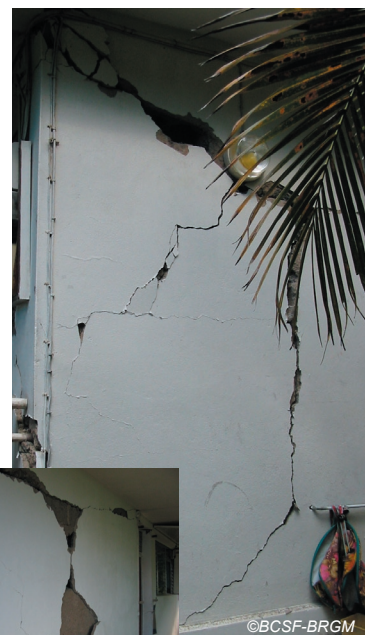
Fig. IV-30. Maison individuelle - nombreuses fissures diagonales de degré 4 sur murs porteurs.

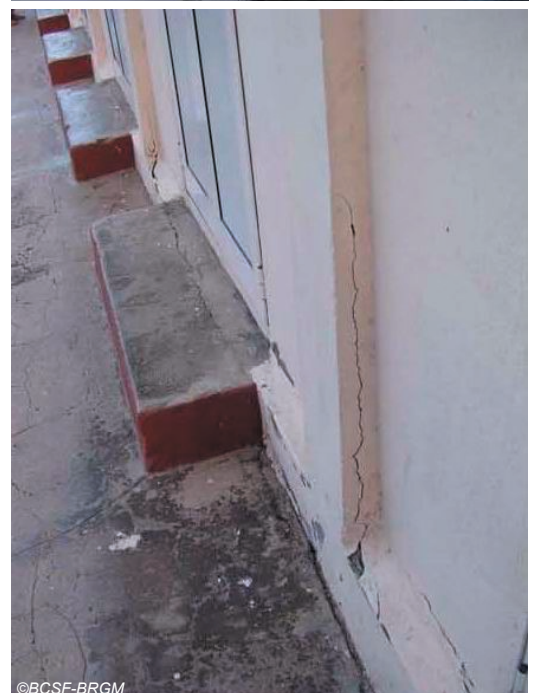
Fig. IV-31. Dommages structurels légers sur l'école de Bananier (niveau 2).

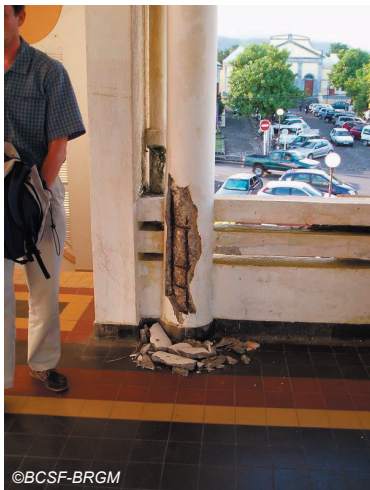
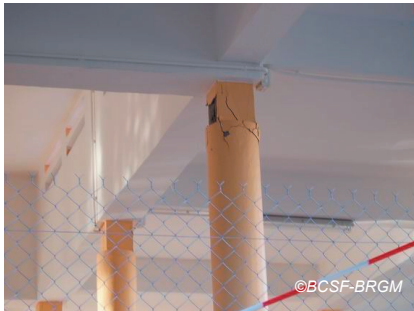
Fig. IV-32. Marché couvert : dommages en tête de poteau, généralisés sur cette structure (dommage de niveau 2-3). On peut suspecter un phénomène de poteaux courts.

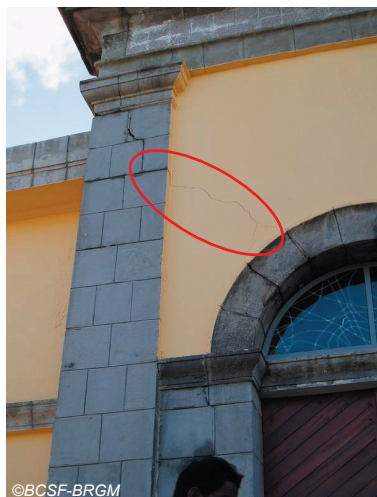
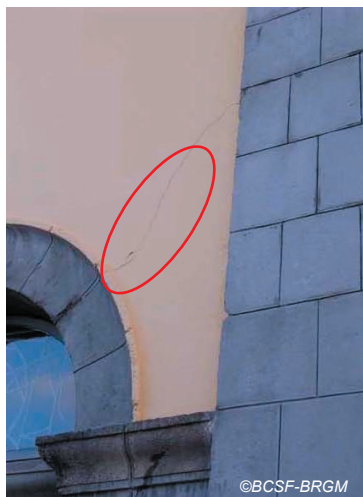
Fig. IV-33. Fissures « symétriques » de part et d'autre du fronton de l'église au centre du bourg (niveau 2).

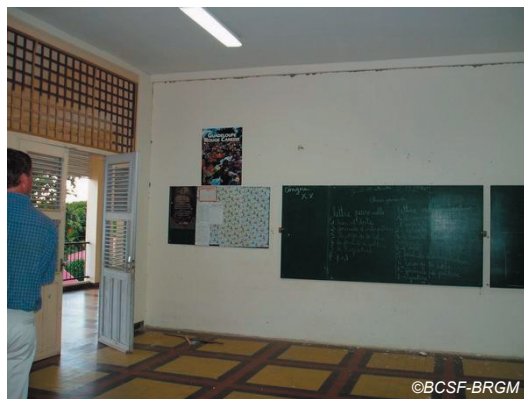
de « poteaux de soutènement fracturés » et de « fracture dans les murs porteurs ». L'école de Routhiers (fig.IV-35) montre une désolidarisation entre les cloisons internes du premier étage et la structure du bâtiment. La mairie, le marché couvert (fig. IV-32) et l'église (fig. IV-33) ont subi des dommages importants (fractures aux angles de liaison entre éléments structuraux, éclatement de béton sur poteaux en béton armé). Sur le marché couvert, on peut suspecter des dommages liés au phénomène de poteaux courts. Les bâtiments qui ont le plus soufferts sont généralement anciens, de classe de vulnérabilité B ou C. Sur les maisons individuelles les dommages semblent légers à modérés.

Fig. IV-35. Ecole de Routhiers: les cloisons internes construites pour subdiviser une grande salle au 1^{er} étage ont toutes été désolidarisées de la structure en béton armé du bâtiment (dommage de niveau 2).

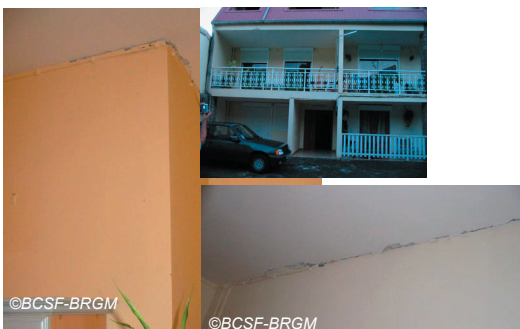
Fig. IV-39. Fissures aux raccords murs-planchers (niveau 2) - dégâts structuraux légers, mais généralisés sur l'ensemble du bâtiment (quartier Dolé).

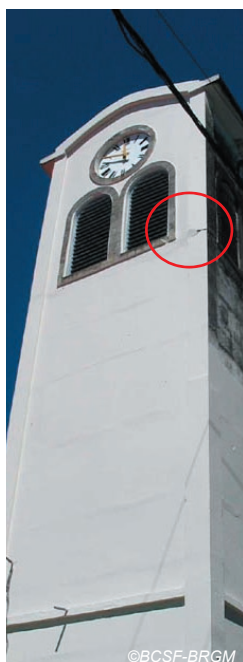
Fig. IV-41. Cisaillement du clocher sous les baies (vuln. C).

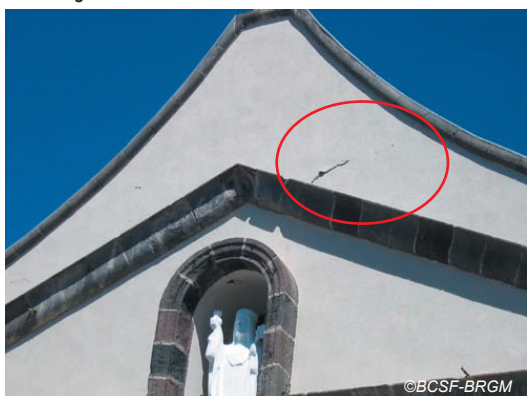
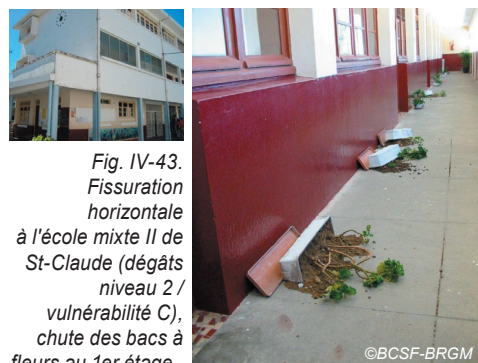
Fig. IV-43. Fissuration horizontale à l'école mixte II de St-Claude (dégâts niveau 2 / vulnérabilité C), chute des bacs à fleurs au 1er étage..

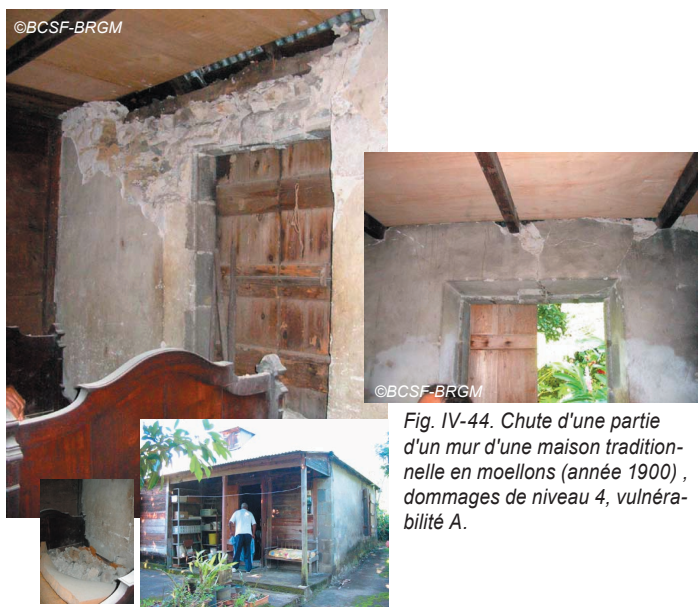
Fig. IV-44. Chute d'une partie d'un mur d'une maison traditionnelle en moellons (année 1900), dommages de niveau 4, vulnérabilité A.

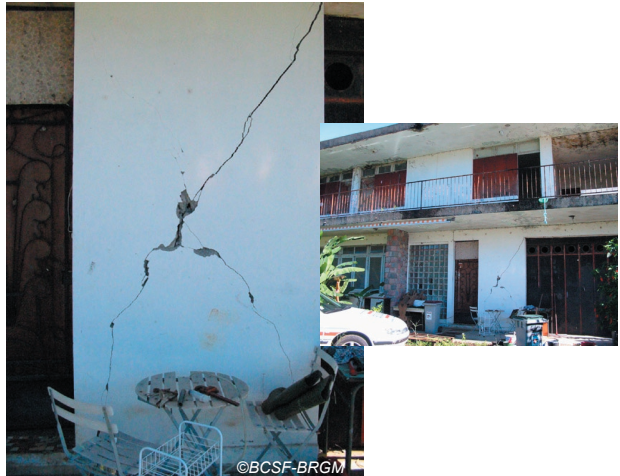
Fig. IV-47. Secteur de Matouba - maison individuelle particulièrement rongée par la corrosion (nombreuses traces d'infiltrations), dégâts de niveau 3, vulnérabilité B.

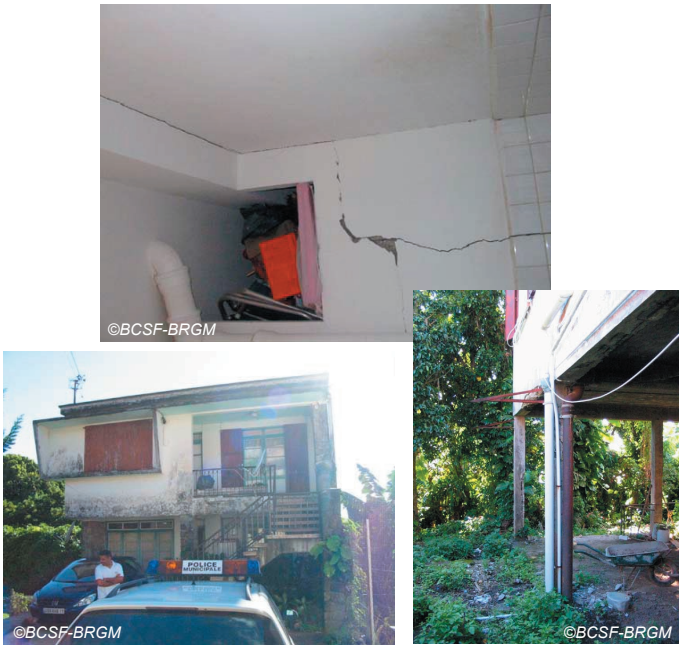
L'église de Matouba a connu un dégât sur les piliers soutenant sa dalle supérieure (effets de poteaux courts). Des maisons sur pilotis (fig.IV-48) particulièrement vulnérables en structure béton et remplissage sont également fissurées de toutes parts. Une maison individuelle ancienne en maçonnerie de moellons a subi un effondrement partiel d'un mur extérieur. Selon Patricia Ballandier, d'autres établissements sur la commune ont subi ce même type de dommages, l'école communale des quatre chemins, l'école communale mixte II, l'école communale mixte I (sous la mairie) et le collège Rémy Nainsouta. D'autres dégâts nous ont encore été signalés, sur la chambre des métiers, le bâtiment de la police municipale ou le Pont Matouba pour ne citer que les principaux. L'église paroissiale de St. Claude (fig.IV-41, IV-42) et son clocher (proche de la mairie) ont été endommagés. Le clocher en structure béton (poteau/poutre), a été cisailé dans son tiers supérieur.

Fig. IV-48. Saint-Claude - maison individuelle sur pilotis, dégâts de niveau 2 et 3, vulnérabilité B.

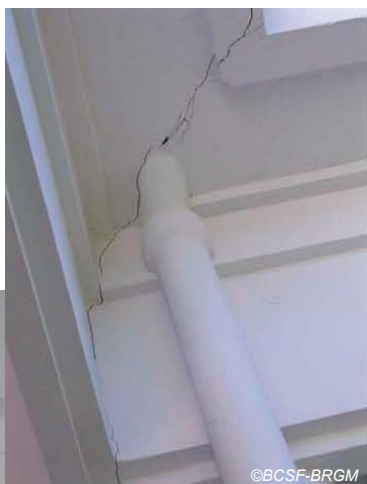
Fig. IV-49. Fissures dans le bâtiment de la mairie de Trois-Rivières (dommages de niveau 2).

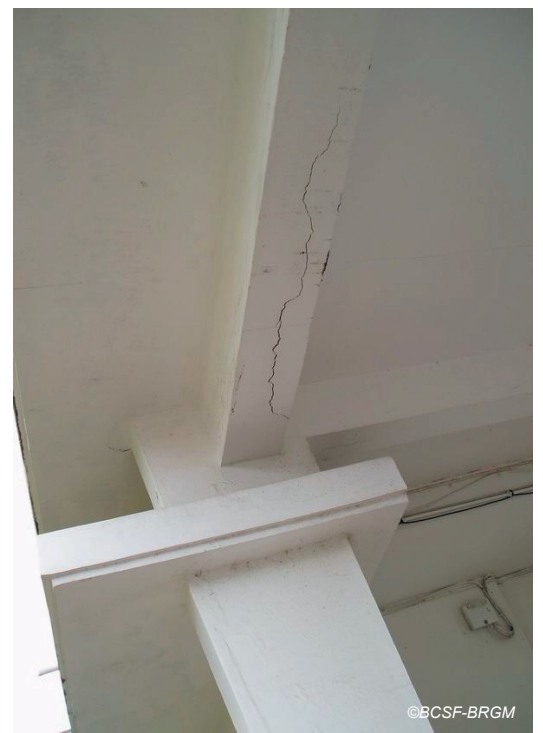
Fig. IV-56. Dommages sur les poteaux du bâtiment principal de l'ancien hôpital de Marie Galante (dommages de niveau 2 et 3 sur éléments porteurs). Le bâtiment est très ancien (vulnérabilité B).

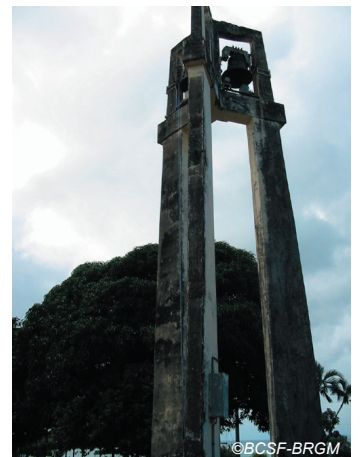
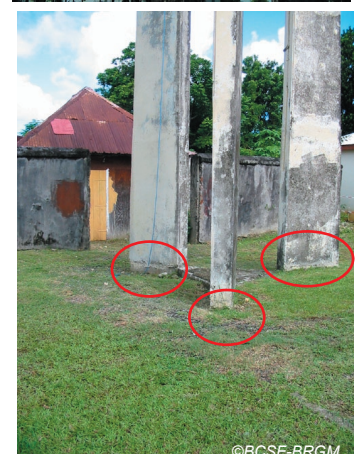
Fig. IV-63. Trépier du clocher de l'église de Saint-Louis - fissuration à la base.

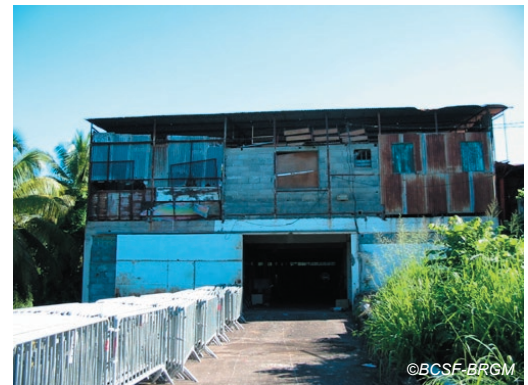
Fig. IV-64. Bâtiment "Ex-Pharmacie" servant d'atelier particulièrement vulnérable et dangereux (pilotis) - Trou dans la dalle du rez-de-chaussée.

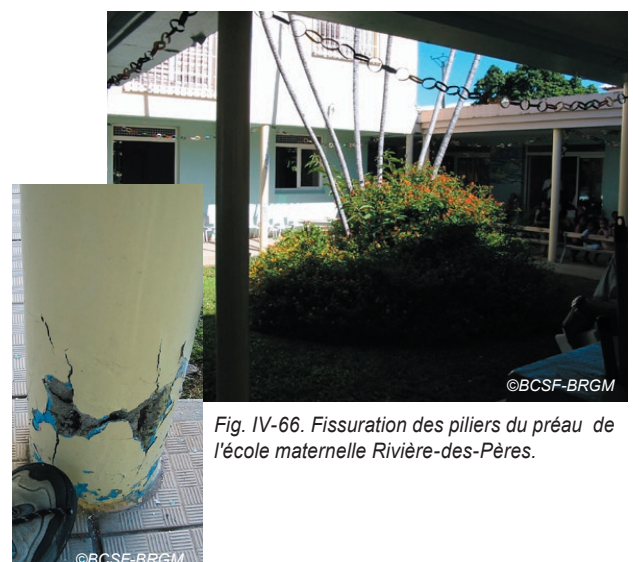
Fig. IV-66. Fissuration des piliers du préau de l'école maternelle Rivière-des-Pères.

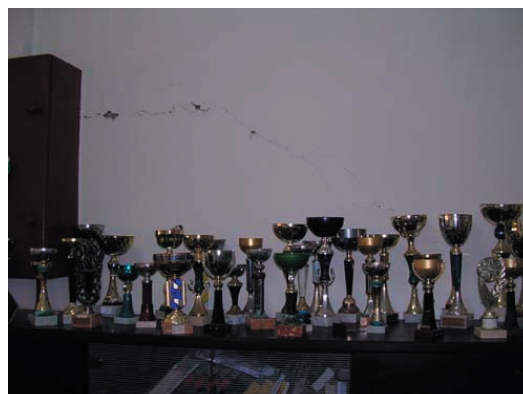
Fig. IV-67. Petit-Bourg - fissure sur un mur non porteur. Sur l'ensemble des coupes, seules 3-4 ont été renversées par le séisme.

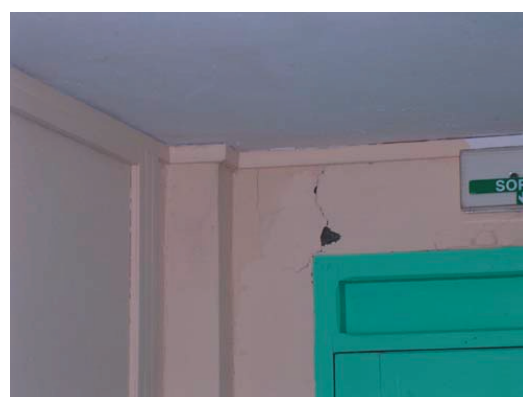
Fig. IV-68. Petit-Bourg - école mixte II, fissure dans l'encadrement d'une porte.

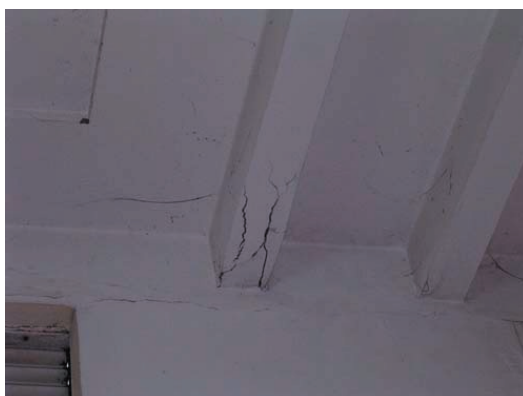
Fig. IV-69. Petit-Bourg - église, fissure sur structure

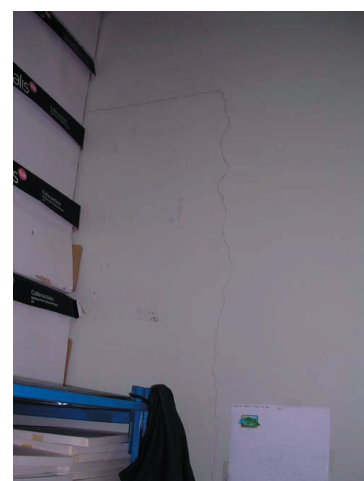
Fig. IV-70. Petit-Bourg - mairie, fissures légères dans la structure non porteuse, salle de reprographie.

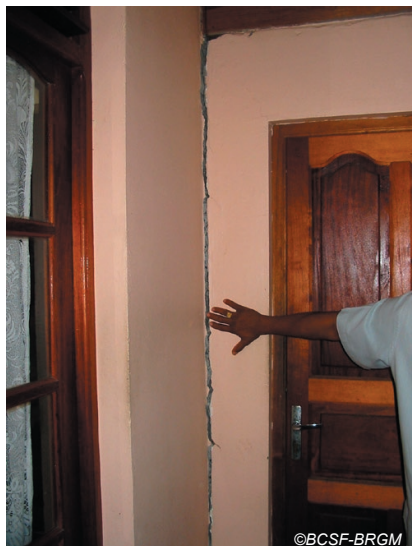
Fig. IV-74. Bouillante - école mixte de Village - fissurations entre le mur de remplissage et la structure .

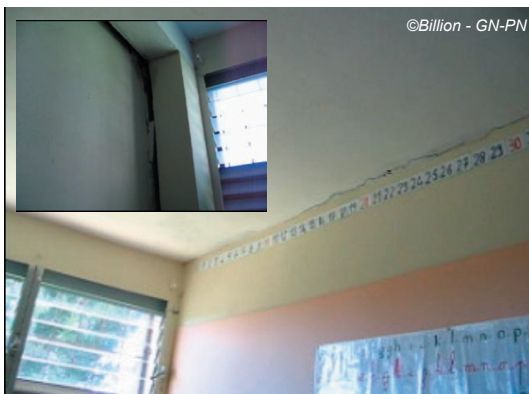
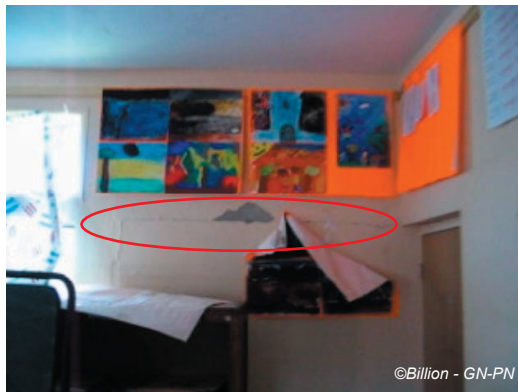
Fig. IV-79. Pointe-Noire - école Acomat fissures de niveau 2 sur mur porteur.

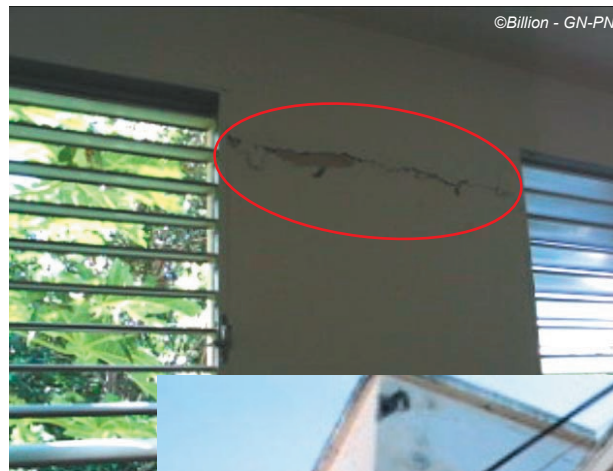
Fig. IV-81. Pointe-Noire - réfectoire de l'école Acomat, nombreuses fissures horizontales (dégâts structuraux légers de niveau 2).

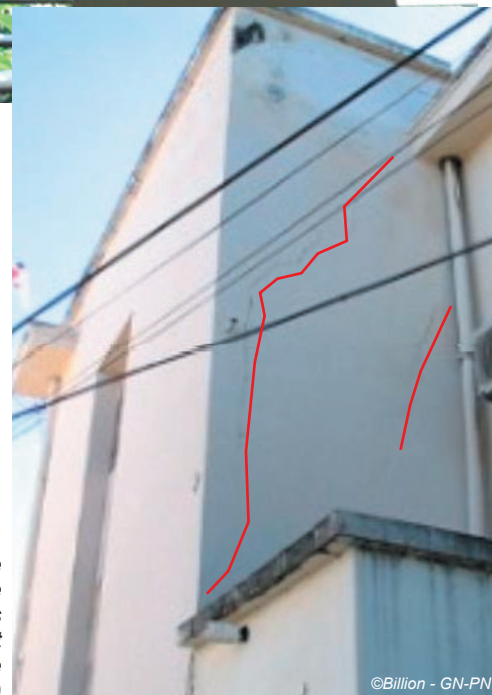
Fig. IV-83. Pointe-Noire façade N-O de l'annexe de la mairie, fissures verticales suite à l'oscillation du bâtiment (dégâts structuraux légers de niveau 2)

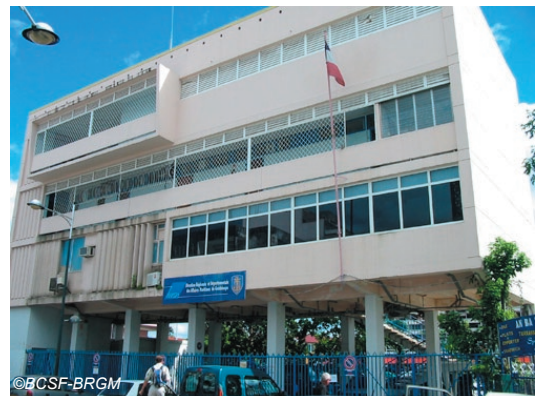
Fig. IV-88. Bâtiment du DRAM sur étage transparent de grande vulnérabilité marqué par une fissuration interne importante (non accessible lors de notre visite).

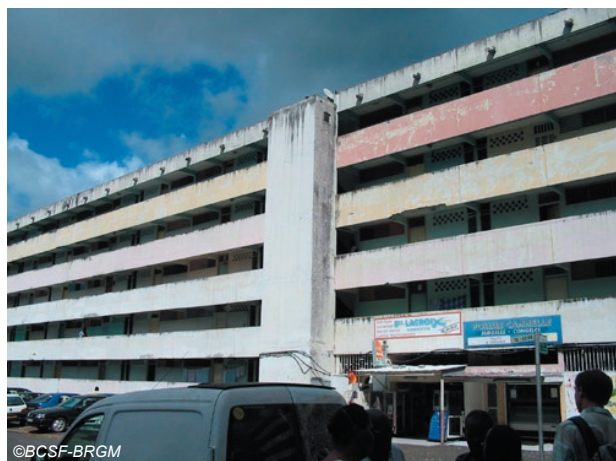
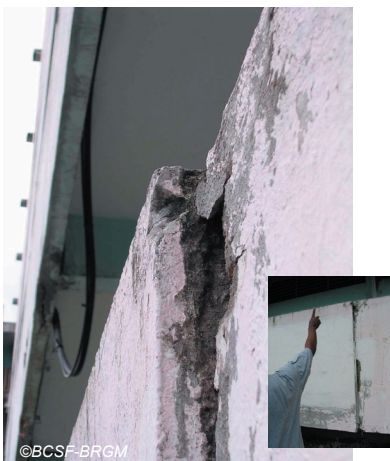
Fig. IV-90. Fissuration large en bout de bâtiment sur les structures porteuses - HLM Henri IV.

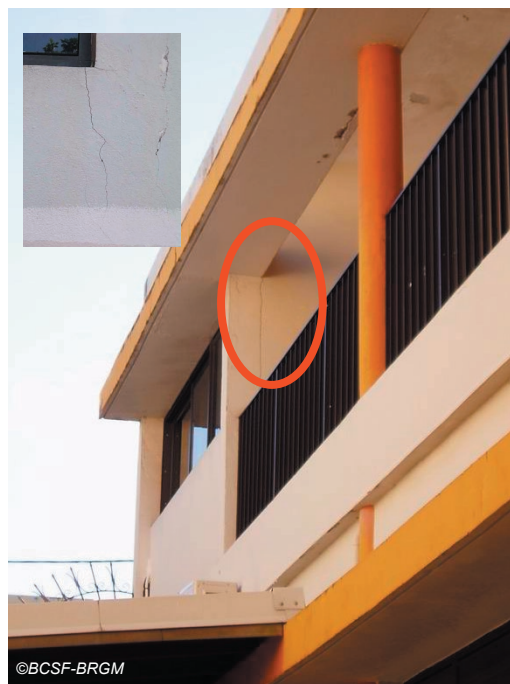
Fig. IV-92. Mairie : dommages légers sur un bâtiment rajouté en 1972 (dommage de niveau 2 ponctuel).

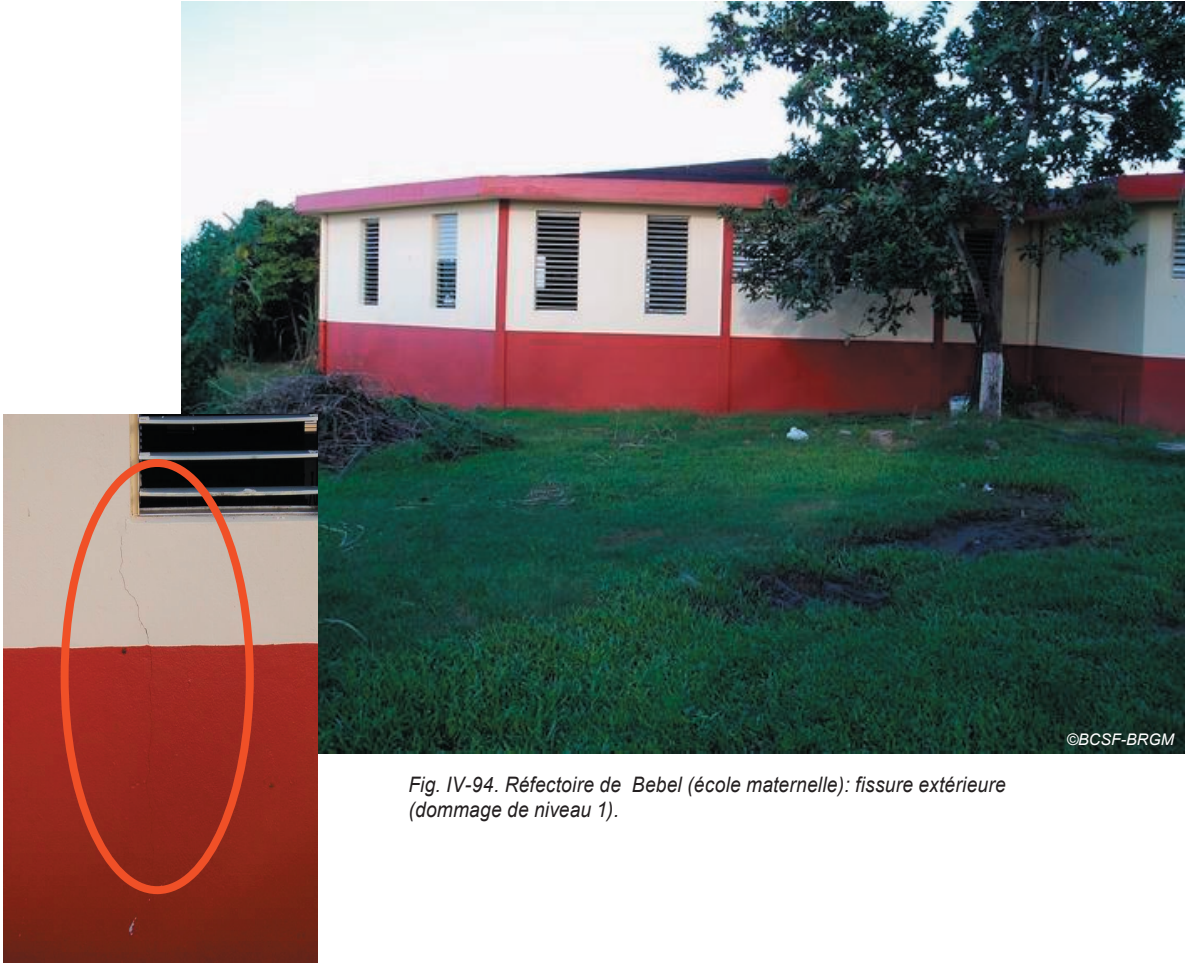
Fig. IV-94. Réfectoire de Bebel (école maternelle): fissure extérieure (dommage de niveau 1).
