Epave du paquebot Polynésien (1918)

Max Guérout

**Compte rendu
de
l'intervention du chasseur de mines *Verseau*
sur
l'épave du paquebot *Polynésien*
(15 au 22 octobre 2007)**

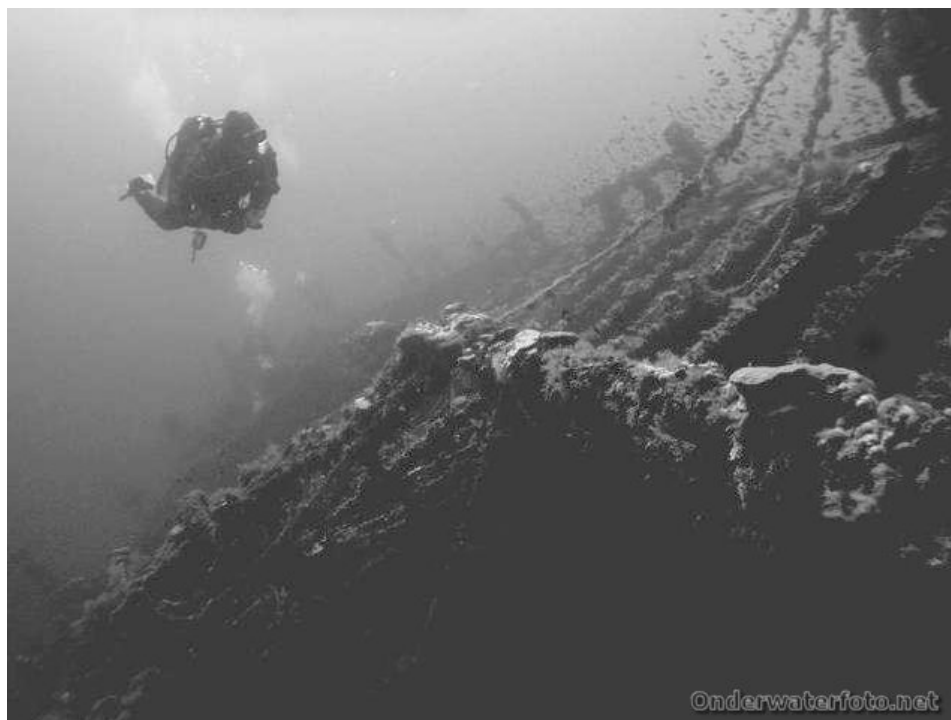
Figure 2 - Photo internet

- la partie avant est inclinée sur bâbord d'environ 40 degrés.

Cette inclinaison peut être vérifiée sur une photo sous-marine visible sur Internet (figure 2), la verticale approchée étant fournie par l'orientation des bulles d'air.

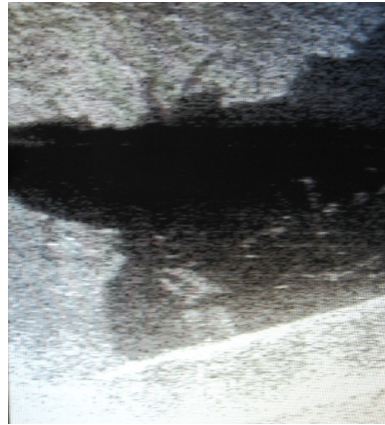
L'ombre permet de distinguer distinctement la voûte et le gouvernail ainsi que l'hélice. La coque est bien conservée. On constate que l'épave est peu enfoncée dans le sédiment. Sur la vue de dessus (Figure 6) on distingue très probablement la pièce d'artillerie de 140 mm (vue directe et ombre), le roof B du plan de construction, et sur bâbord le mât d'artimon abattu, dont l'extrémité repose sur le fond.

La figure 7 montre bien le pavois qui protège l'arrière, les restes du roof B et ceux du roof D. On constate que le pont promenade supérieur a entièrement disparu.

Figure 7 – Ce qui es représenté sur cette vue sonar est l'ombre de l'arrière, on distingue bien le profil du gouvernail et de la voute , ainsi que l'hélice

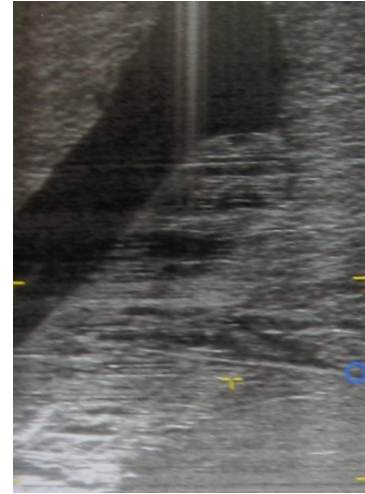
Figure 8 – Vue de l'arrière depuis bâbord avant. On distingue le mât d'artimon tombé par le travers du côté bâbord.

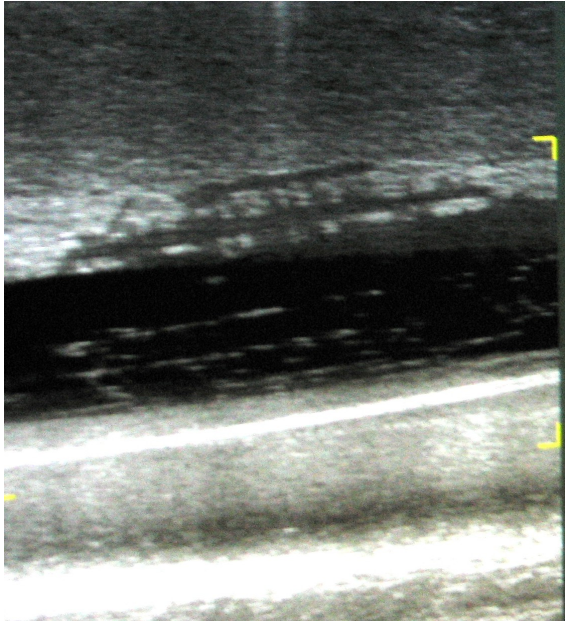
Ces deux salons superposés sont situés plus sur l'avant entre les couples 60 et 90 AR, seules les armatures verticales de la structure de ces deux salons subsistent et sont clairement visibles en ombre portée sur la figure 10

Figure 10 – Vue de l'ombre des structures des salons de musique et de lecture

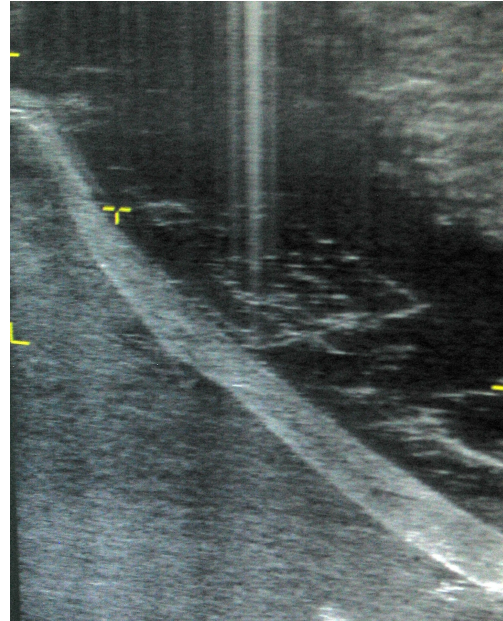
Figure 11 – La partie AR vue de tribord de l'AV vers l'AR, au centre les structures des deux salons

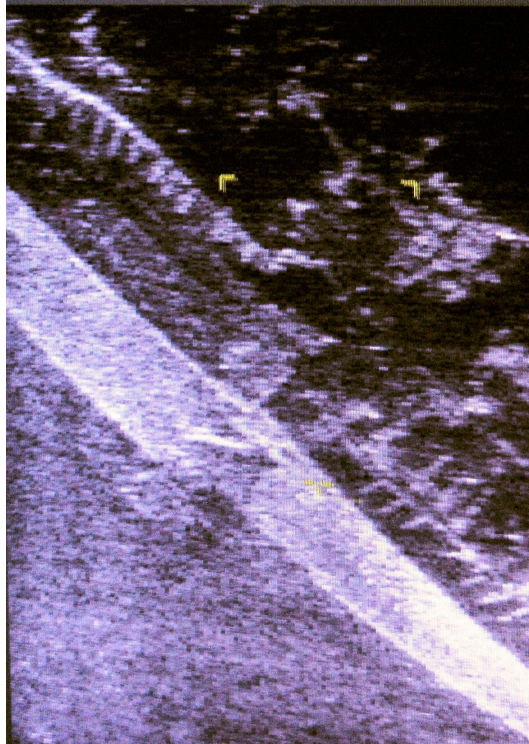
Dans cette portion de l'épave la coque est bien conservée, les superstructures sont très dégradées. Les structures du fumoir des premières classes (I) et du salon des premières classes (P) entre les couples 20 et 44 AR et celles de l'entourage des machines (claire-voie X) entre le couples 4 et 20 AR apparaissent également.

Figure 13 - Vue de la coque entre les couples 30 AV et 30 AR. On aperçoit au centre la déchirure décrite ci-après. Sur le pont (en haut de l'image) les structures verticales, en partie effondrées pour celles qui sont situées plus sur l'arrière (salon des premières classes)

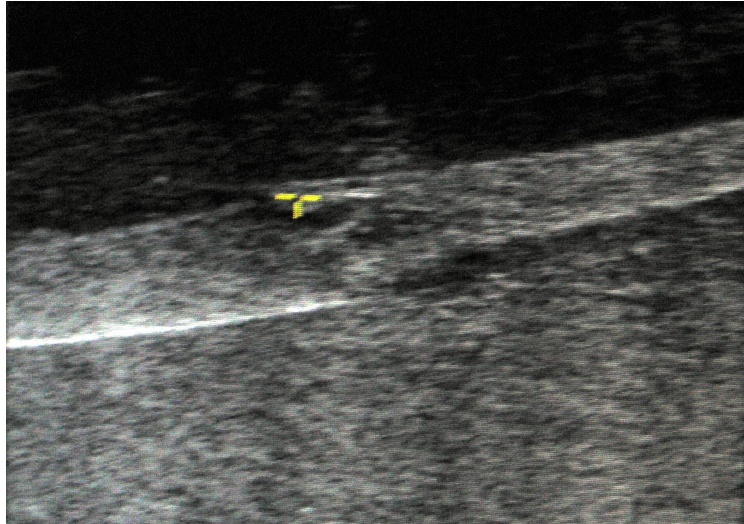
Cette déchirure est située sur le flanc tribord au niveau du couple 10 AV par le travers de la cheminée AR. Il ne s'agit à priori pas d'un impact mais d'une fracture liée aux contraintes générales subie par la coque

Figure 15 – Vue de la cassure au niveau de la cheminée

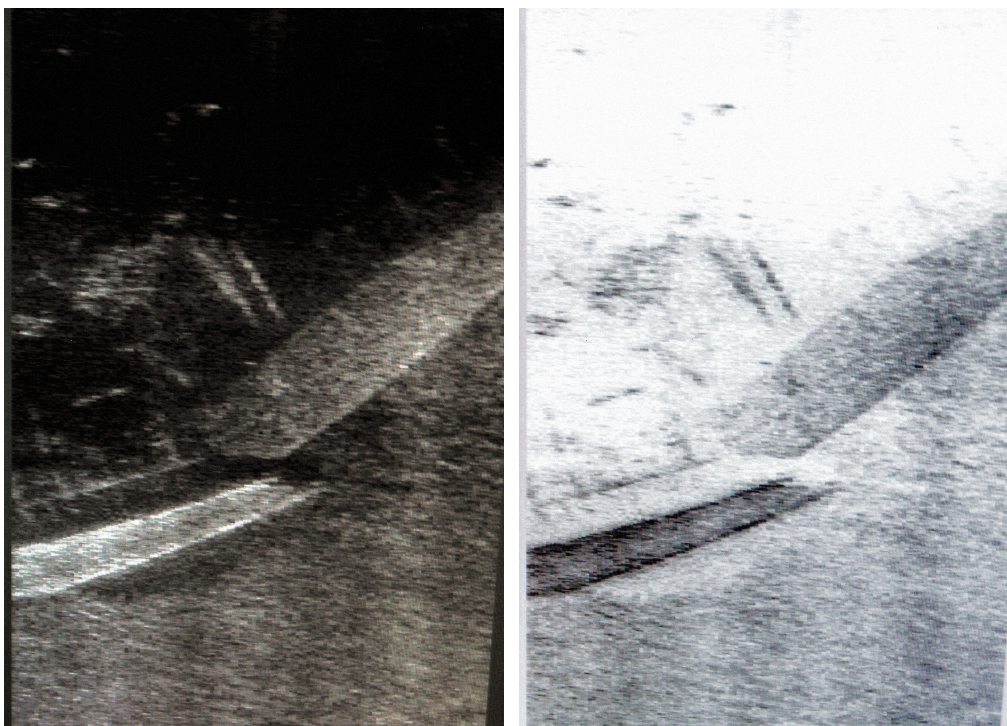
Les images sonar permettent d'observer la cassure du seul côté tribord. Sur ce bord elle est située vers le couple 35 AV, entre la cheminée AV et l'avant de la passerelle. Le sonar n'a pas permis d'obtenir des images exploitables sur le côté bâbord.

Figure 17 – On voit la cassure située au niveau du couple 35 AV. Les deux traits clairs transversaux situés sur la partie avant marquent très probablement la passerelle. Sur l'image négative on peut distinguer sur la cassure le contour de la cheminée AV

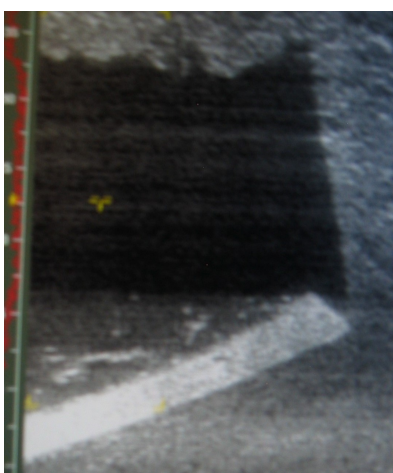
Figure 18 – Vue de l'étrave

Le tronçon avant est bien conservé, même si le pont supérieur est dégradé la structure de l'avant a mieux résisté. Ce tronçon va du couple 35AV au couple 123 AV. L'étrave droite caractéristique est bien visible sur ce cliché.

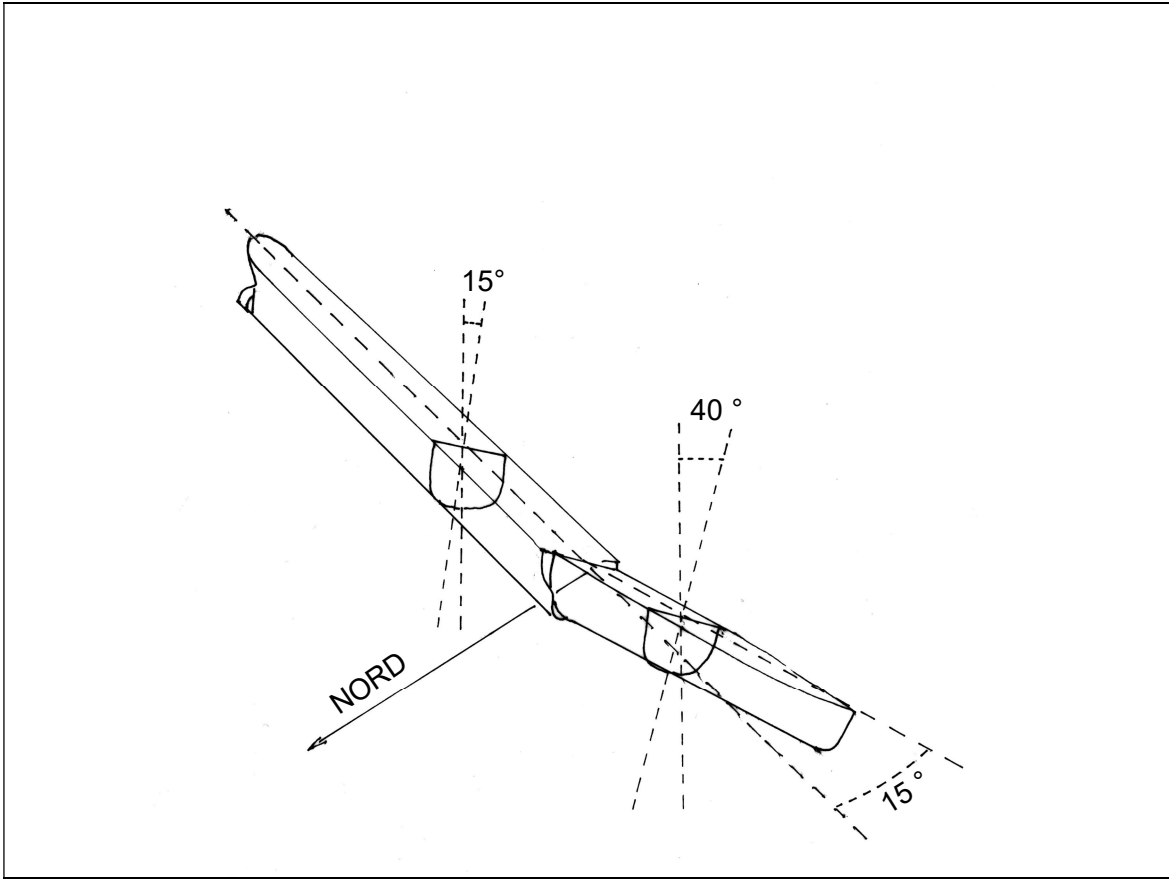
Figure 20 - Plan de situation de l'épave

L'épave est cassée en deux parties (figure 20).

- dans un plan horizontal, les axes longitudinaux des deux parties font un angle d'environ 15 degrés

- la partie arrière est inclinée sur bâbord d'une vingtaine de degré (cette gîte est seulement appréciée et n'a pas été mesurée).
