Epave du paquebot Polynésien (1918)

Max Guérout

*Projet "Polynésien"*

**Compte rendu
de
l'intervention du chasseur de mines *Verseau*
sur
l'épave du paquebot *Polynésien*
(15 au 22 octobre 2007)**

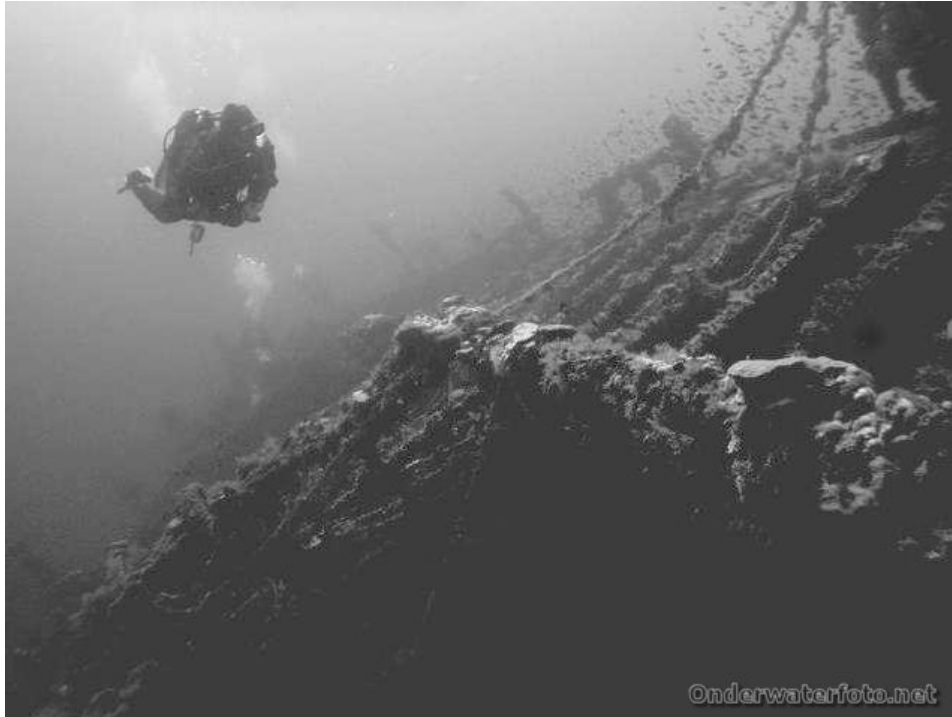
Figure 2 - Photo internet

Cette inclinaison peut être vérifiée sur une photo sous-marine visible sur Internet (figure 2), la verticale approchée étant fournie par l'orientation des bulles d'air.

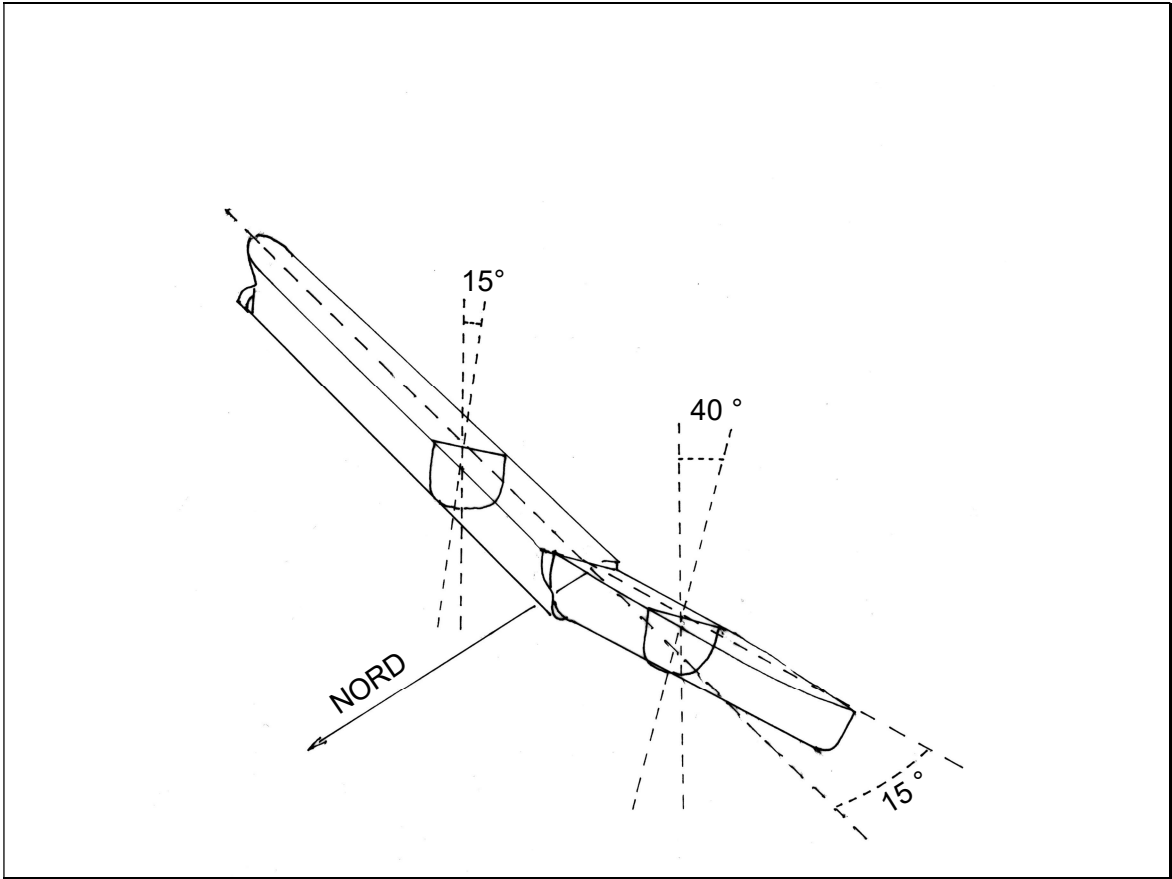
L'épave est cassée en deux parties (figure 20).

- dans un plan horizontal, les axes longitudinaux des deux parties font un angle d'environ 15 degrés

- la partie arrière est inclinée sur bâbord d'une vingtaine de degré (cette gîte est seulement appréciée et n'a pas été mesurée).

- la partie avant est inclinée sur bâbord d'environ 40 degrés.

Figure 20 - Plan de situation de l'épave
