Epave du paquebot Polynésien (1918)

Max Guérout

*Projet "Polynésien"*

**Compte rendu
de
l'intervention du chasseur de mines *Verseau*
sur
l'épave du paquebot *Polynésien*
(15 au 22 octobre 2007)**

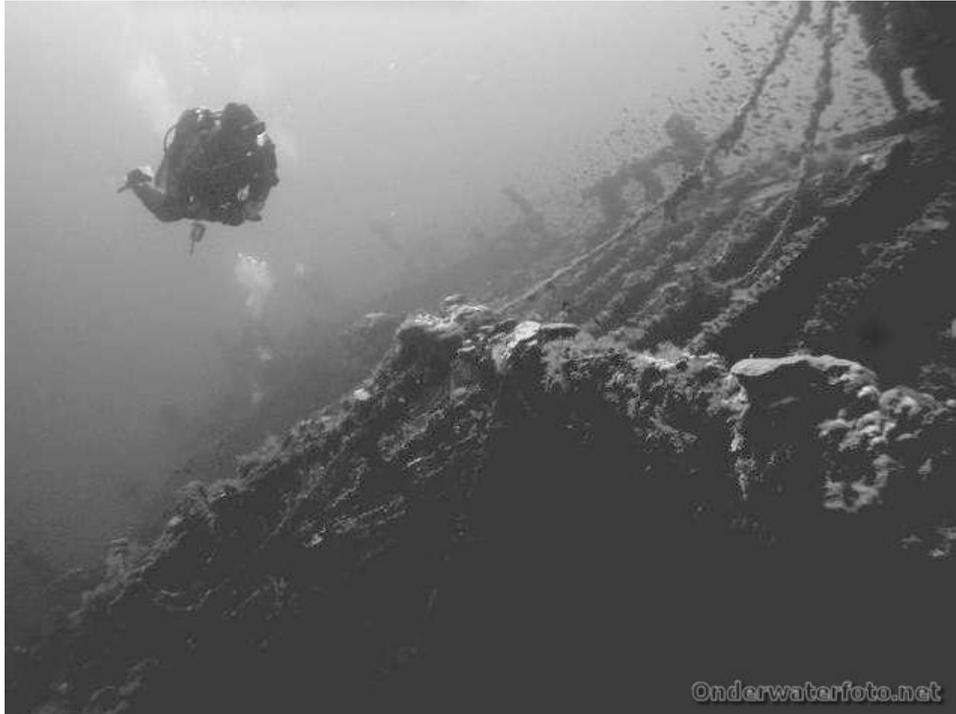
Figure 2 - Photo internet

Cette inclinaison peut être vérifiée sur une photo sous-marine visible sur Internet (figure 2), la verticale approchée étant fournie par l'orientation des bulles d'air.

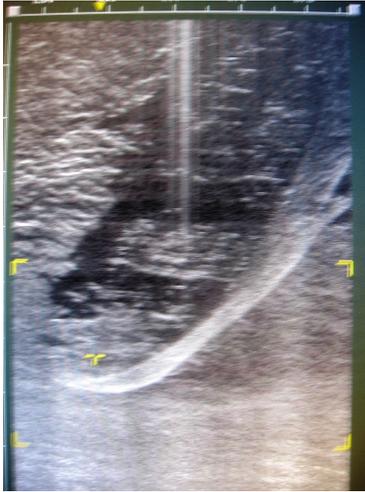
L'ombre permet de distinguer distinctement la voûte et le gouvernail ainsi que l'hélice. La coque est bien conservée. On constate que l'épave est peu enfoncée dans le sédiment. Sur la vue de dessus (Figure 6) on distingue très probablement la pièce d'artillerie de 140 mm (vue directe et ombre), le roof B du plan de construction, et sur bâbord le mât d'artimon abattu, dont l'extrémité repose sur le fond.

Figure 6 – L'arrière vu de dessus depuis l'arrière.

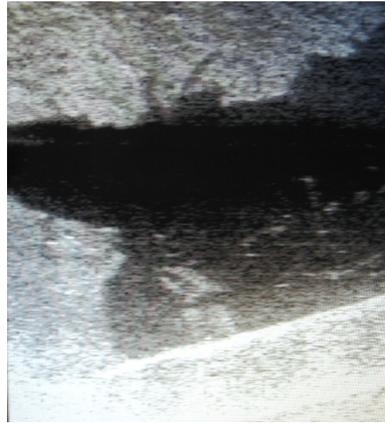
La figure 7 montre bien le pavois qui protège l'arrière, les restes du roof B et ceux du roof D. On constate que le pont promenade supérieur a entièrement disparu.

Figure 7 – Ce qui es représenté sur cette vue sonar est l'ombre de l'arrière, on distingue bien le profil du gouvernail et de la voute , ainsi que l'hélice

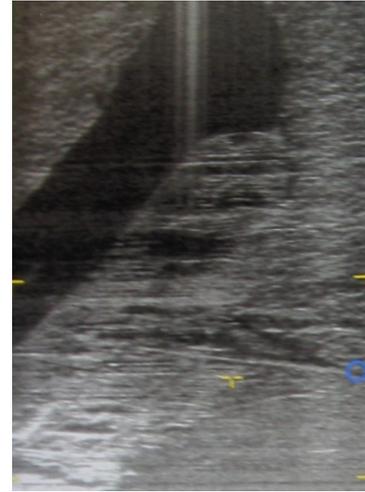
Figure 8 – Vue de l'arrière depuis bâbord avant. On distingue le mât d'artimon tombé par le travers du côté bâbord.

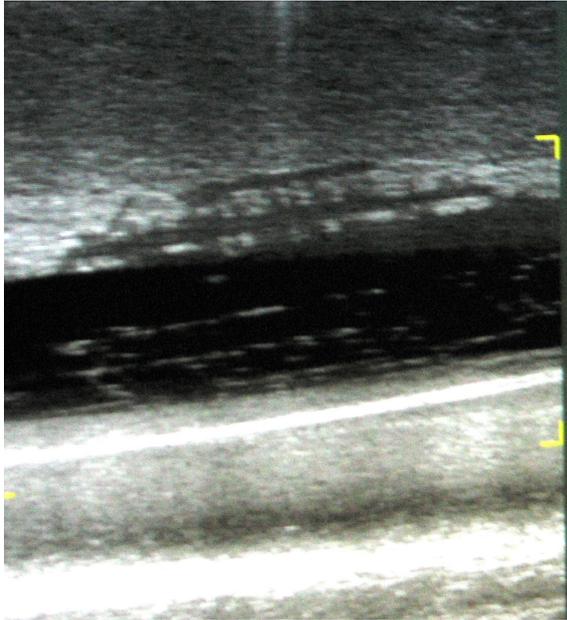
Ces deux salons superposés sont situés plus sur l'avant entre les couples 60 et 90 AR, seules les armatures verticales de la structure de ces deux salons subsistent et sont clairement visibles en ombre portée sur la figure 10

Figure 10 – Vue de l'ombre des structures des salons de musique et de lecture

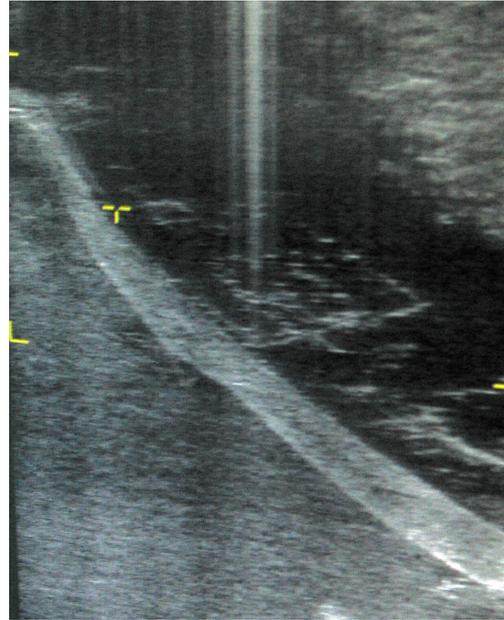
Figure 11 – La partie AR vue de tribord de l'AV vers l'AR, au centre les structures des deux salons

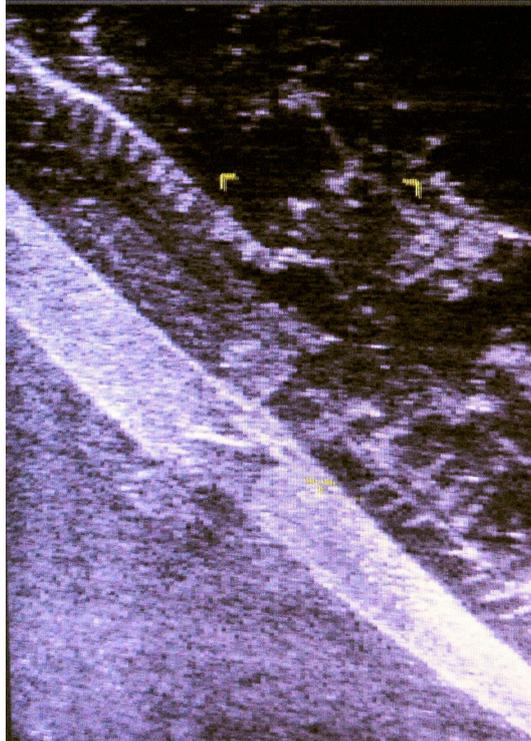
Dans cette portion de l'épave la coque est bien conservée, les superstructures sont très dégradées. Les structures du fumoir des premières classes (I) et du salon des premières classes (P) entre les couples 20 et 44 AR et celles de l'entourage des machines (claire-voie X) entre le couples 4 et 20 AR apparaissent également.

Figure 13 - Vue de la coque entre les couples 30 AV et 30 AR. On aperçoit au centre la déchirure décrite ci-après. Sur le pont (en haut de l'image) les structures verticales, en partie effondrées pour celles qui sont situées plus sur l'arrière (salon des premières classes)

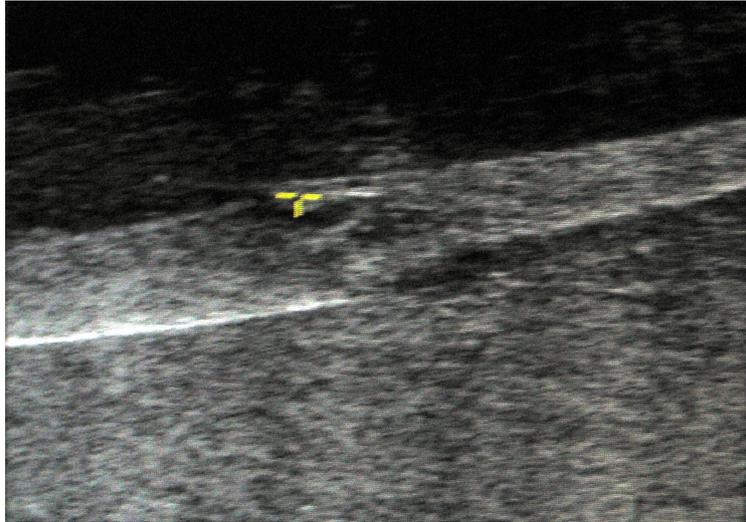
Cette déchirure est située sur le flanc tribord au niveau du couple 10 AV par le travers de la cheminée AR. Il ne s'agit à priori pas d'un impact mais d'une fracture liée aux contraintes générales subie par la coque

Figure 15 – Vue de la cassure au niveau de la cheminée

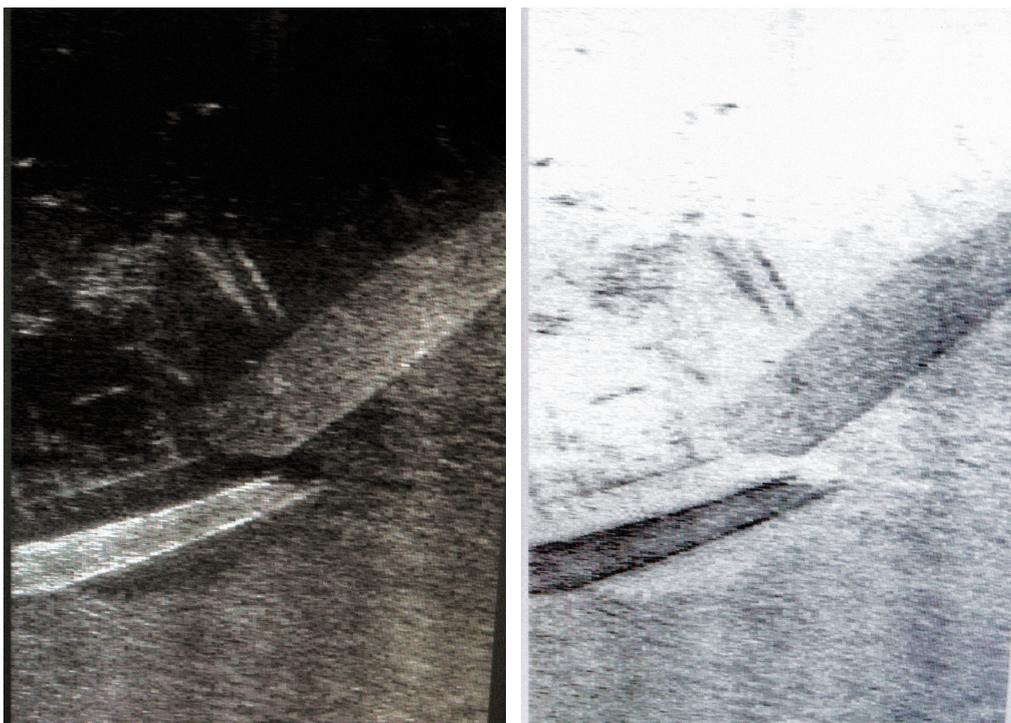
Les images sonar permettent d'observer la cassure du seul côté tribord. Sur ce bord elle est située vers le couple 35 AV, entre la cheminée AV et l'avant de la passerelle. Le sonar n'a pas permis d'obtenir des images exploitables sur le côté bâbord.

Figure 17 – On voit la cassure située au niveau du couple 35 AV. Les deux traits clairs transversaux situés sur la partie avant marquent très probablement la passerelle. Sur l'image négative on peut distinguer sur la cassure le contour de la cheminée AV

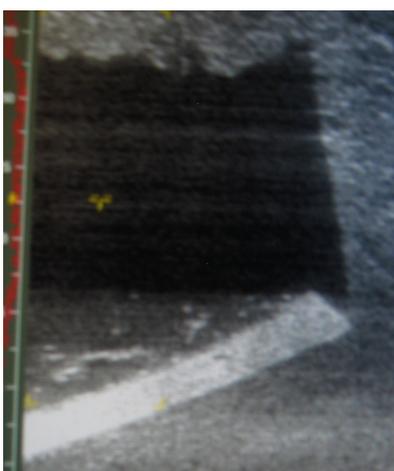
Figure 18 – Vue de l'étrave

Le tronçon avant est bien conservé, même si le pont supérieur est dégradé la structure de l'avant a mieux résisté. Ce tronçon va du couple 35AV au couple 123 AV. L'étrave droite caractéristique est bien visible sur ce cliché.

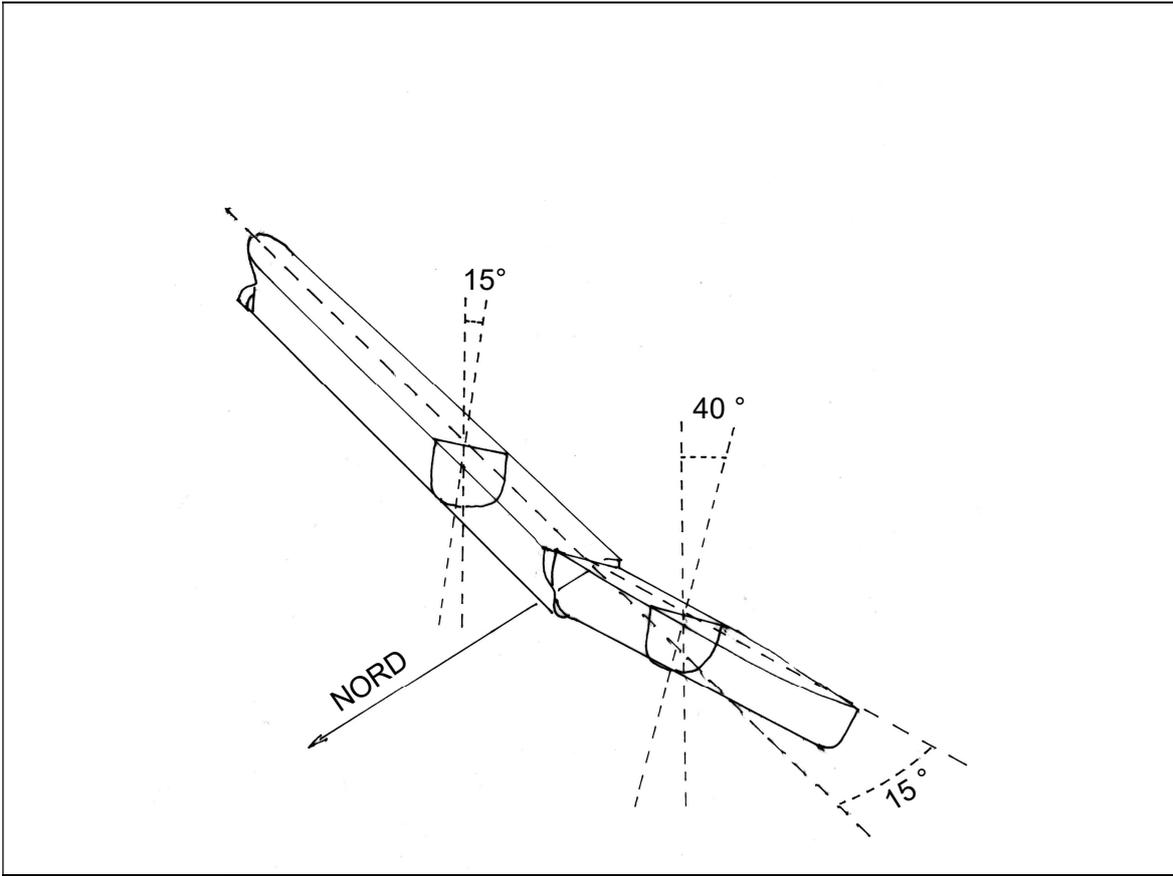
Figure 20 - Plan de situation de l'épave

L'épave est cassée en deux parties (figure 20).

- dans un plan horizontal, les axes longitudinaux des deux parties font un angle d'environ 15 degrés

- la partie arrière est inclinée sur bâbord d'une vingtaine de degré (cette gîte est seulement appréciée et n'a pas été mesurée).

- la partie avant est inclinée sur bâbord d'environ 40 degrés.
