Epave du paquebot Polynésien (1918)

Max Guérout

**Compte rendu
de
l'intervention du chasseur de mines *Verseau*
sur
l'épave du paquebot *Polynésien*
(15 au 22 octobre 2007)**

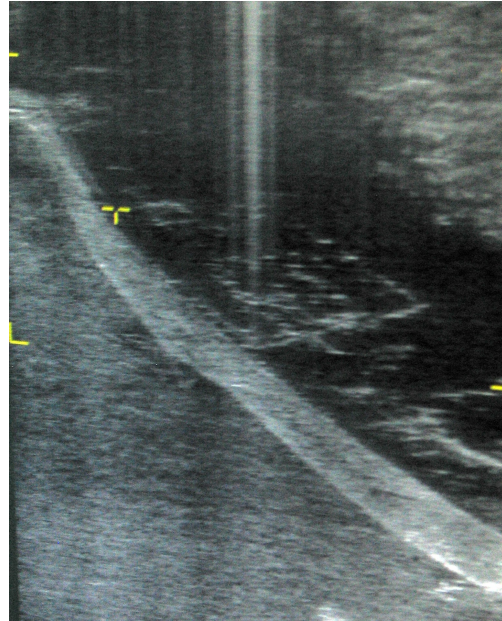
Figure 11 – La partie AR vue de tribord de l'AV vers l'AR, au centre les structures des deux salons
