St-Gervais-les-Bains, Clocher de Saint-Gervais et Saint-Protais

Rapport d'Opération d'Archéologie Préventive

ST-GERVAIS-LES-BAINS

Clocher de Saint-Gervais et Saint-Protais

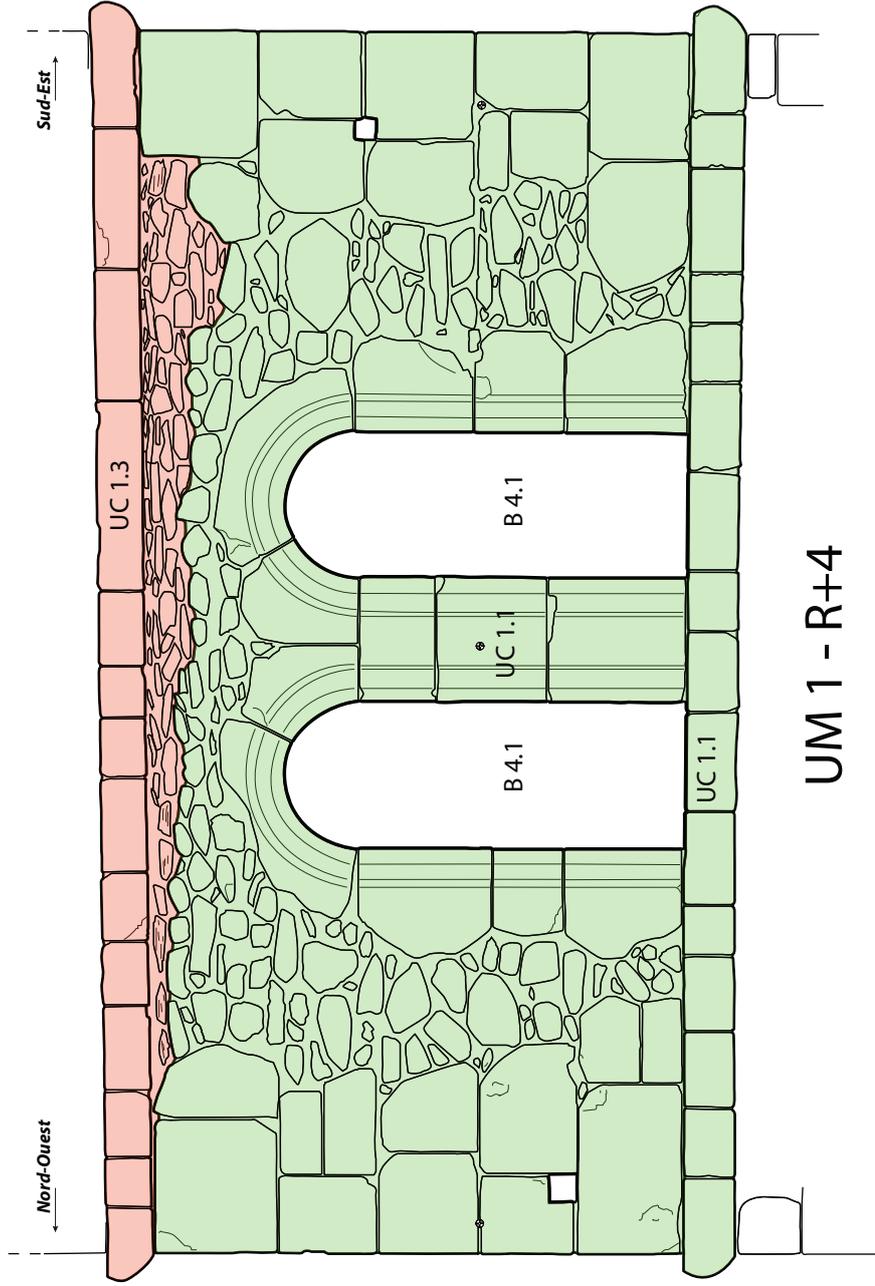
UM 1 - R+4

Le clocher lui-même est marqué par une rupture de son appareil au-dessus des baies du quatrième étage (**Fig. 31**). Cette rupture marque la limite entre l'élévation principale (UC 1.1, 2.1, 3.1 et 4.1) et les maçonneries constituant le cinquième étage (UC 1.3, 2.2, 3.2 et 4.3). Cet étage comprend, à 825,69 m NGF, un cordon similaire à celui marquant le niveau du quatrième étage (**Fig. 9**). Les deux cordons ont une morphologie identique (profil) et ont été réalisés dans une pierre de même nature géologique. Cette similitude, jusqu'au degré d'usure des blocs, permet de formuler l'hypothèse d'un cordon présent dans la construction antérieure et réinséré dans la surélévation. Sa mise en œuvre diffère toutefois de celle du cordon du quatrième étage. Reposant sur les blocs des chaînages d'angles d'altitudes différentes, sans blocs de rattrapage d'assise, le cordon n'est pas exactement horizontal (**Fig. 31**), contrairement au cordon du quatrième étage et au retrait taluté du premier étage. Ainsi dans le parement du mur UM 1 (UC 1.3) le cordon a une différence d'altitude de 11 cm entre son extrémité sud-est (plus haute) et son extrémité nord-ouest (plus basse). Sa mise en œuvre dans la maçonnerie est également caractérisée par un appareil de

Figure 31 : Relevé du parement extérieur de l'UM1 à R+4, Baies B4.1; Relevé & DAO : Quentin Rochet

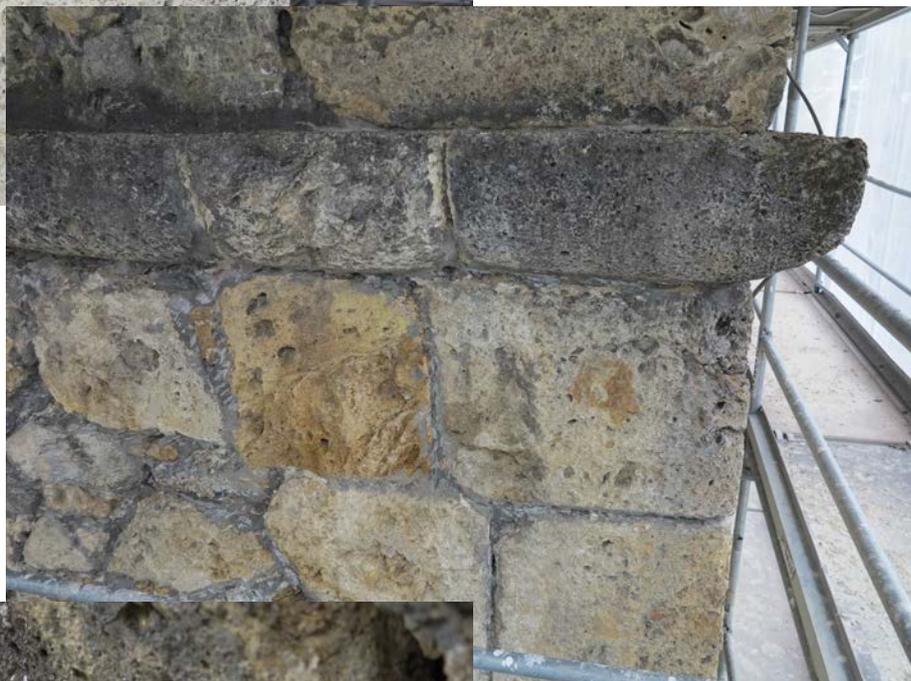
◀ Appareil du chaînage d'angle sous
la corniche R+4
Angle sud-est de l'UM1 (UC 1.1)

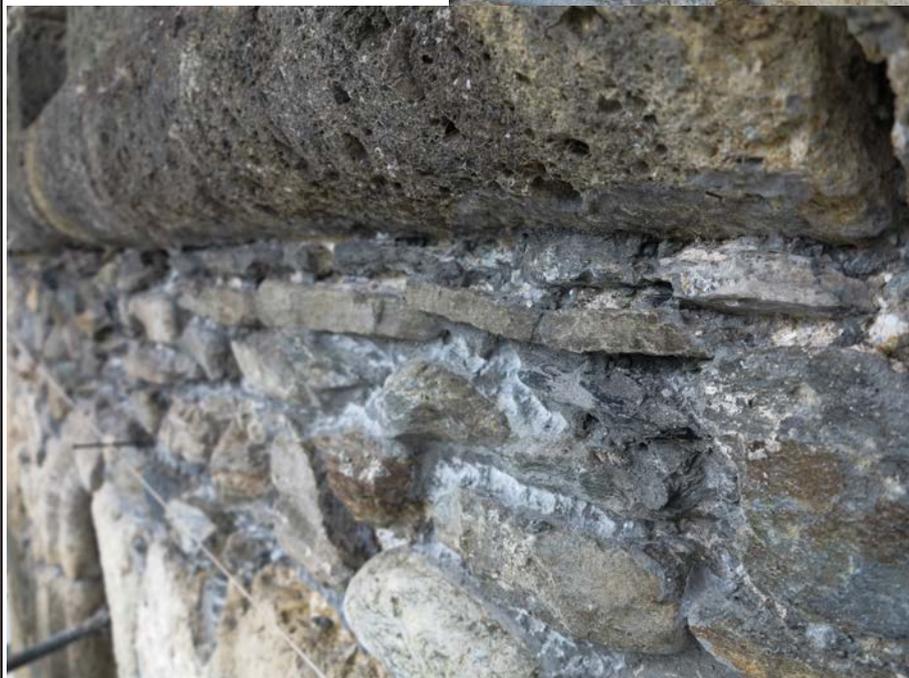
◀ Vue de détail du rattrapage d'assise
de la corniche réinsérée R+5
(UM1 - UC 1.3)

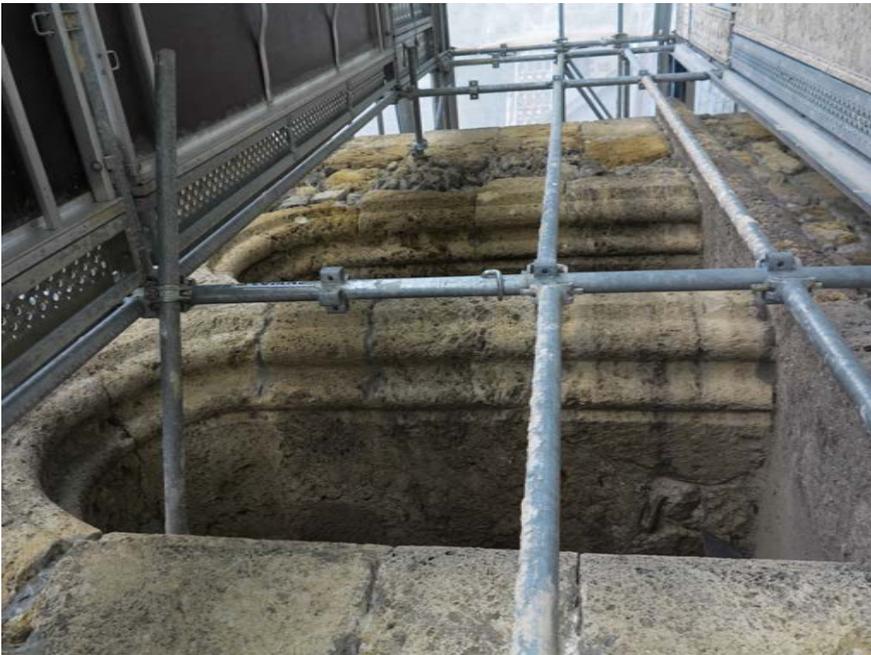
▲ Baies B 4.1 (UM1 - R+4)

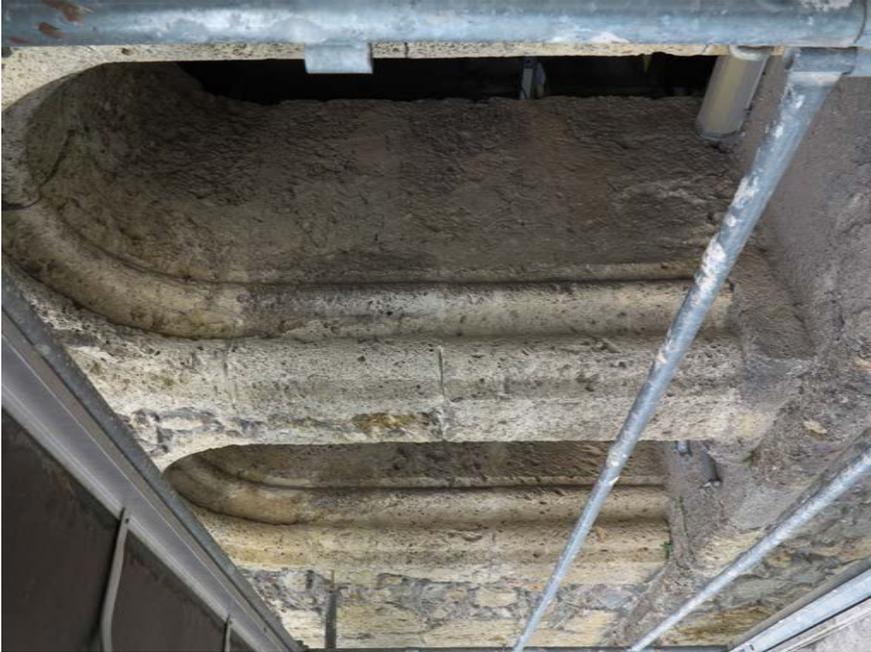
▲ Baies B 4.2 (UM2 - R+4)

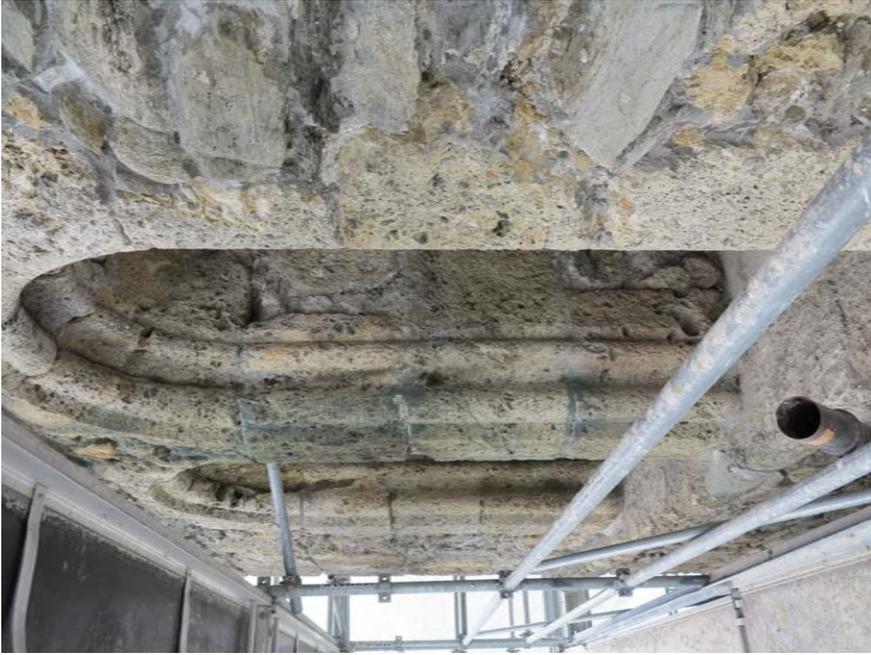
▲ Baies B 4.4 (UM4 - R+4)

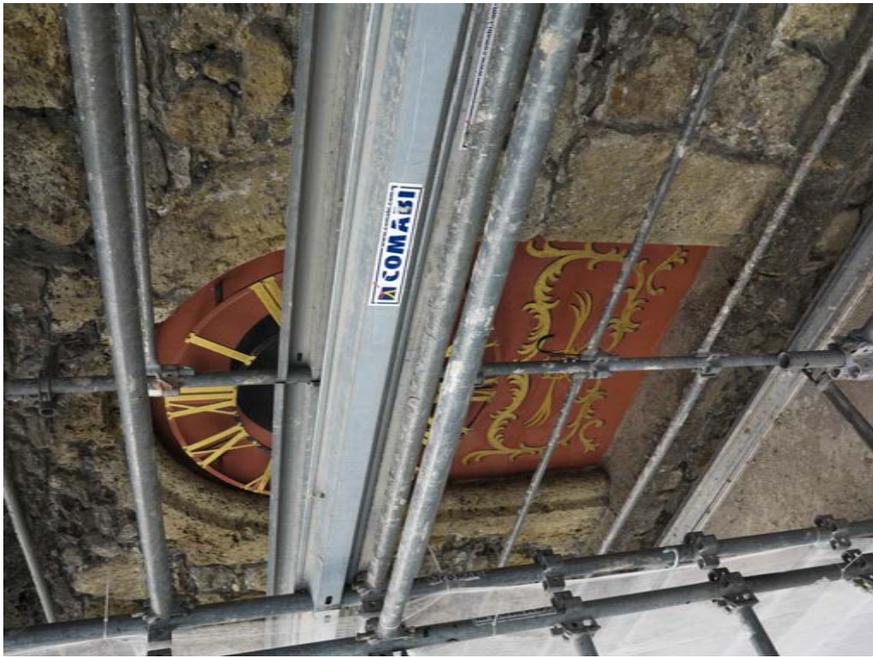
▲ Baie B 4.3 (UM3 - R+4)

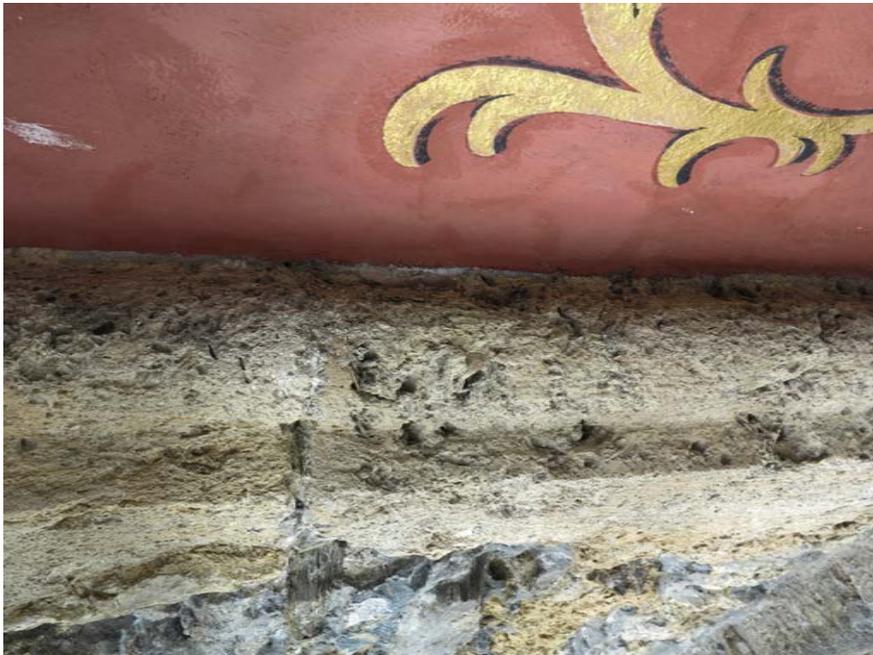
▲ Détail du piédroit mouluré B 4.3

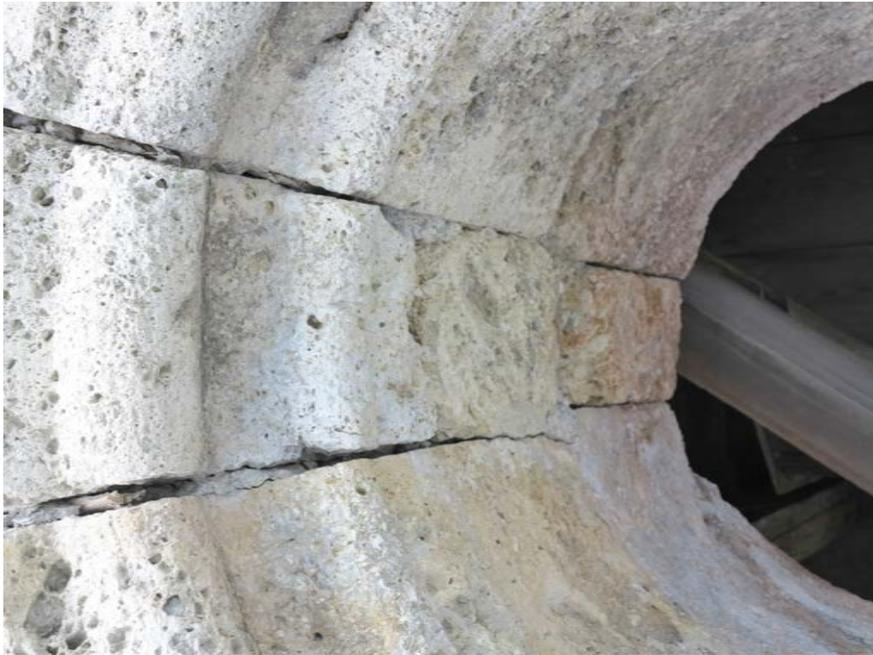
▲ Intrados d'une des baies B4.4 (UM4 - R+4)
