## Palais royaux d'Abomey

# Palais royaux d'Abomey

## 1. Circonstances et processus de dégradation

PROJET PREMA-BENIN II

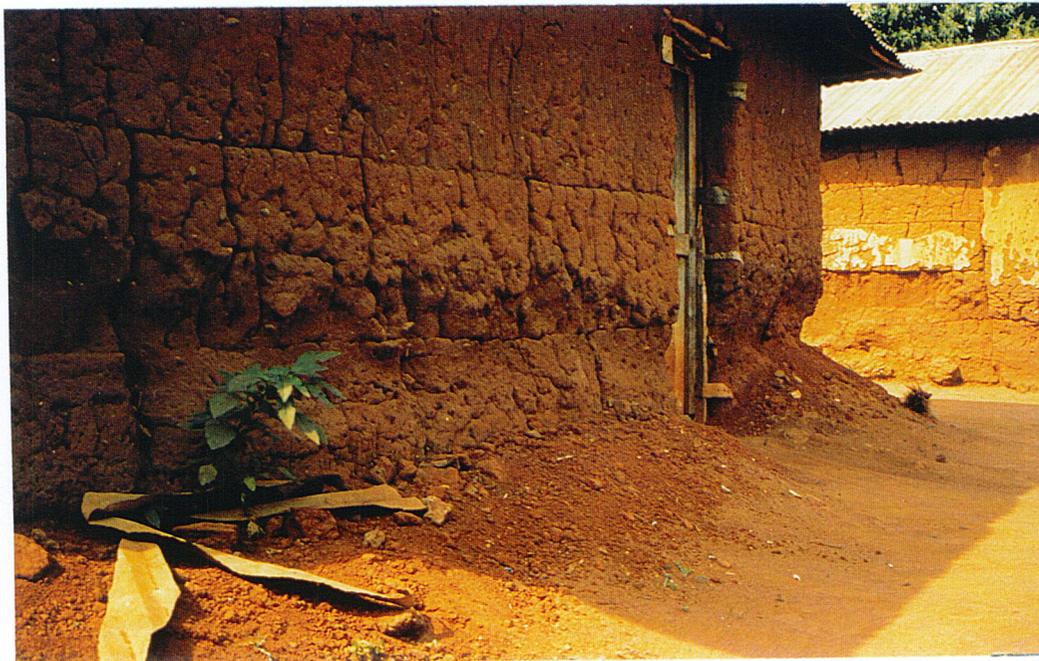
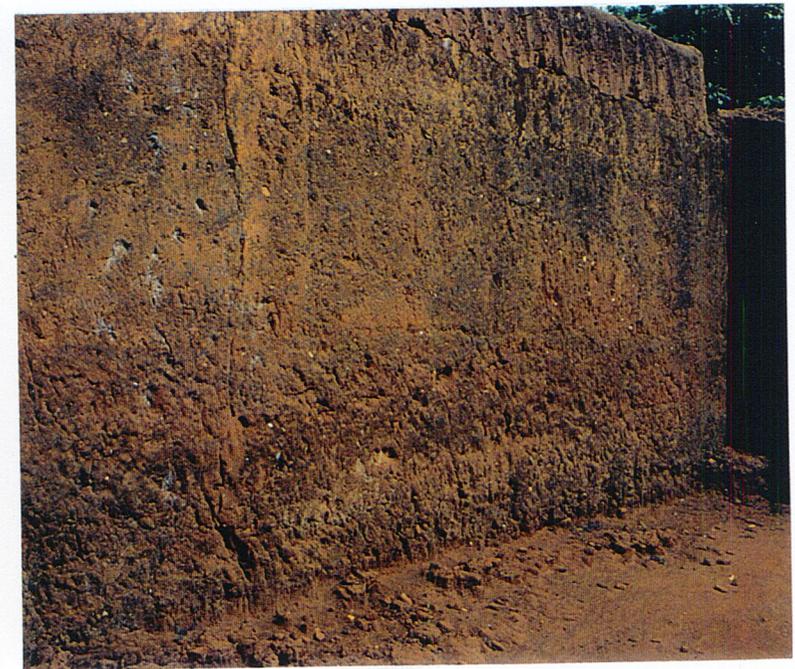
*Deux étapes dans le processus de formation d'un talus détritique.*

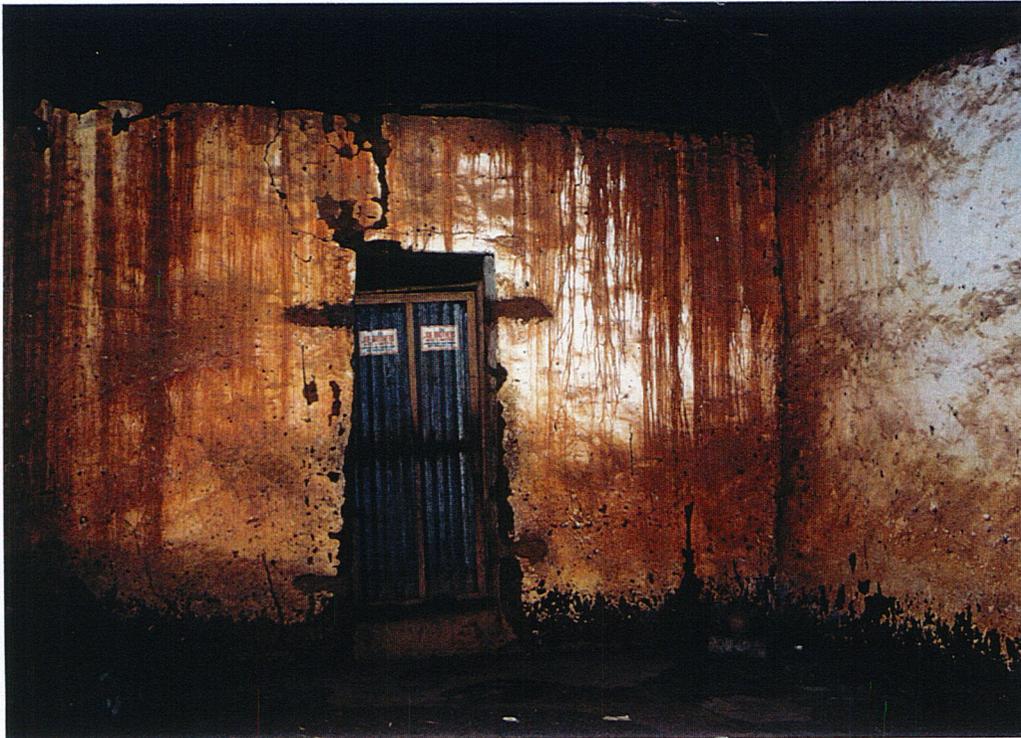
*Erosions ponctuelles sur des murs intérieurs dues à des fuites d'eau dans la toiture.*

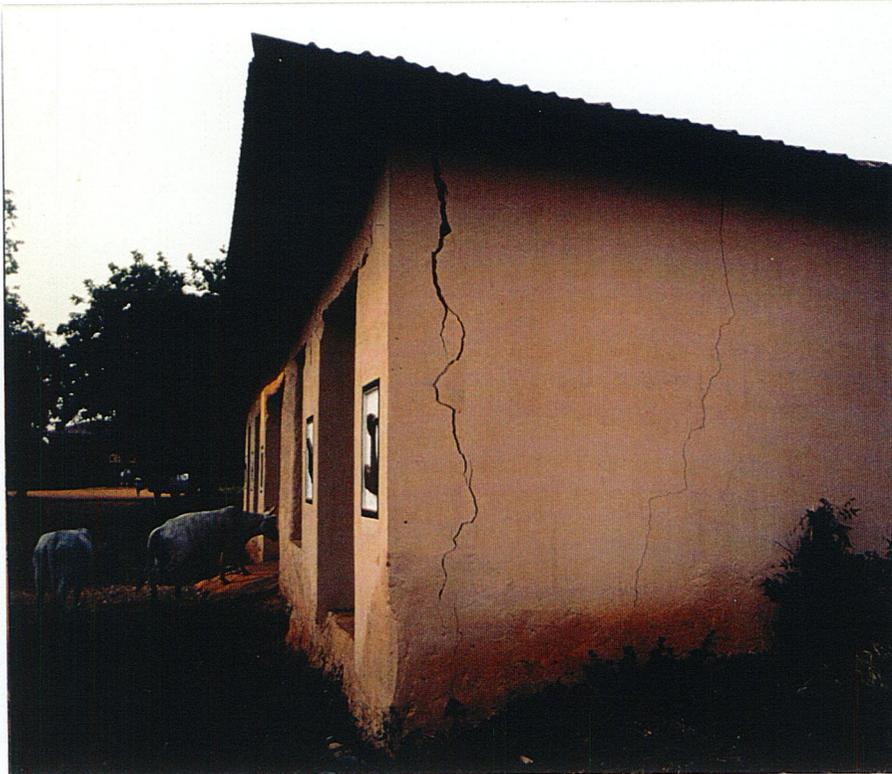
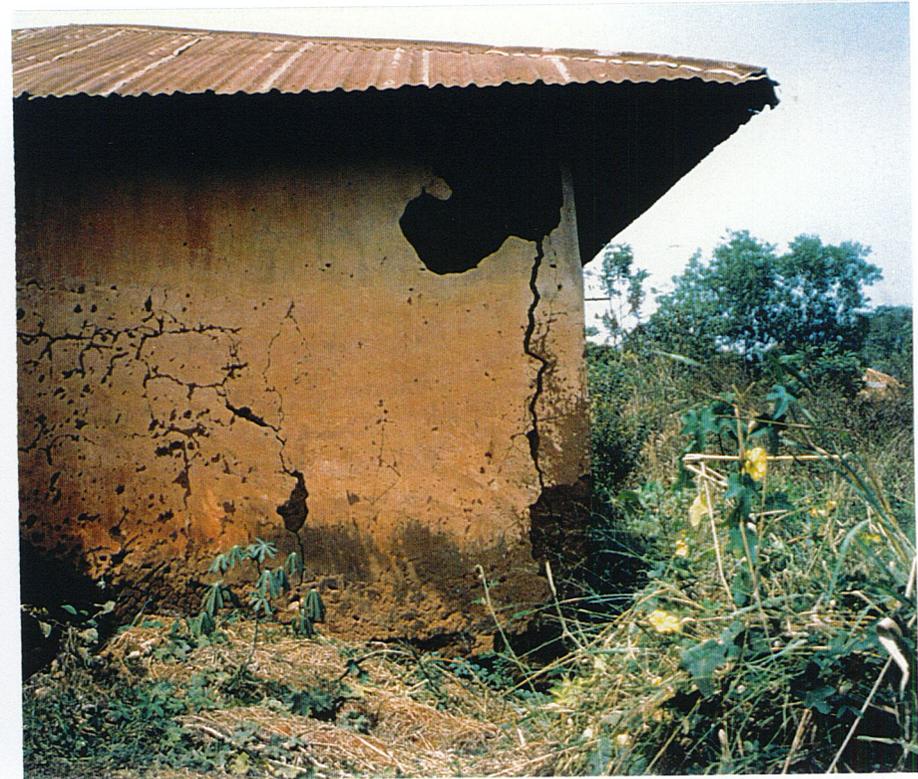
Des écoulements persistants peuvent malgré tout entraîner des défauts de structure importants tels que ces fissures que l'on peut observer sur le portique d'Agoli-Agbo (photos ci-dessous)

*Fissures verticales ayant pour origine des écoulements d'eau importants le long du bâtiment.*

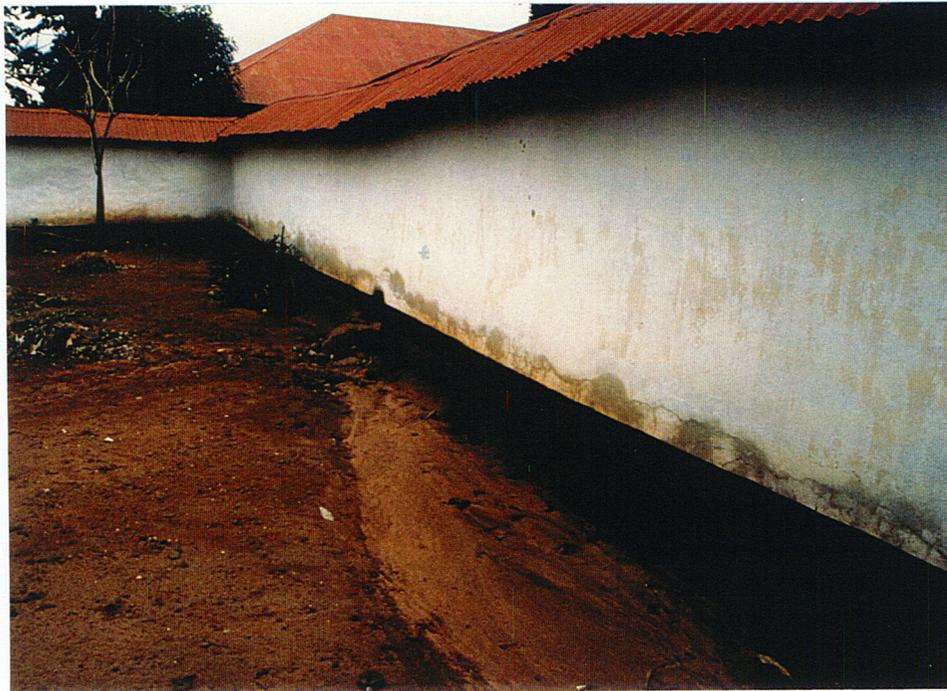
*Exemple d'accumulation de particules fines le long d'un des murs d'enceinte. Cette couche de sable fin maintient la base du mur humide et ne permet pas l'évaporation. La ligne d'humidité et la fissure au bas de la peinture blanche témoignent de cette forte présence d'humidité.*

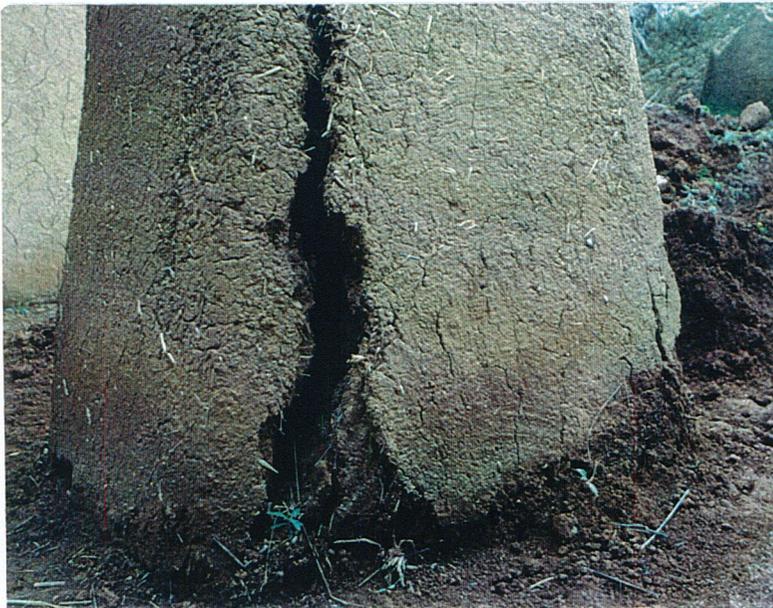
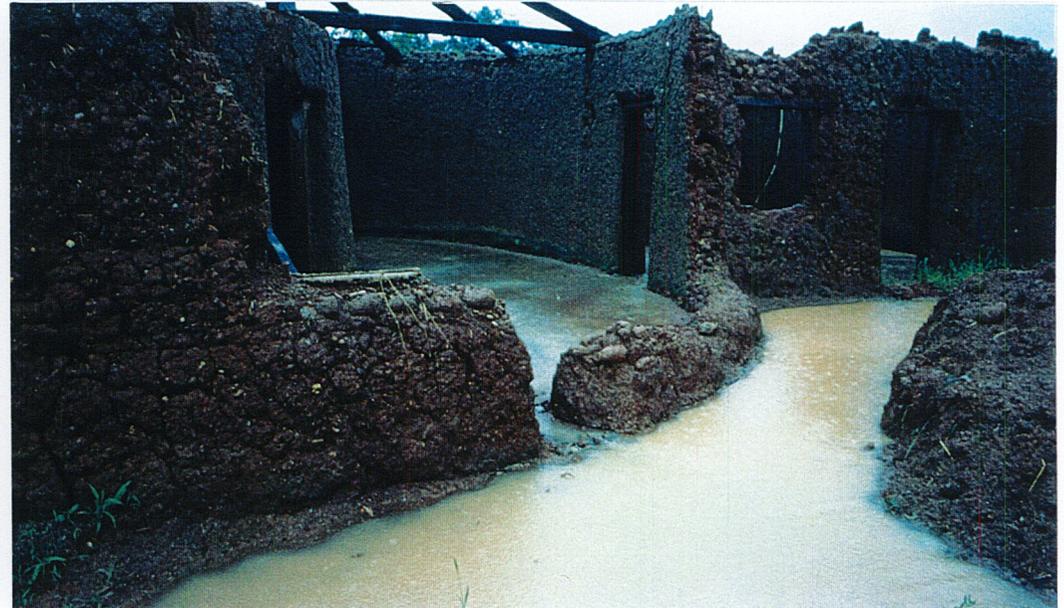
il y a risque de déformation de la base du mur (photo de gauche) et dès lors risque de développement de défauts structuraux graves (photo de droite): basculement de mur, désordre dans les linteaux, désordres dans la toiture,...

*Ramollissement et destruction de mur humides, Nigéria.*

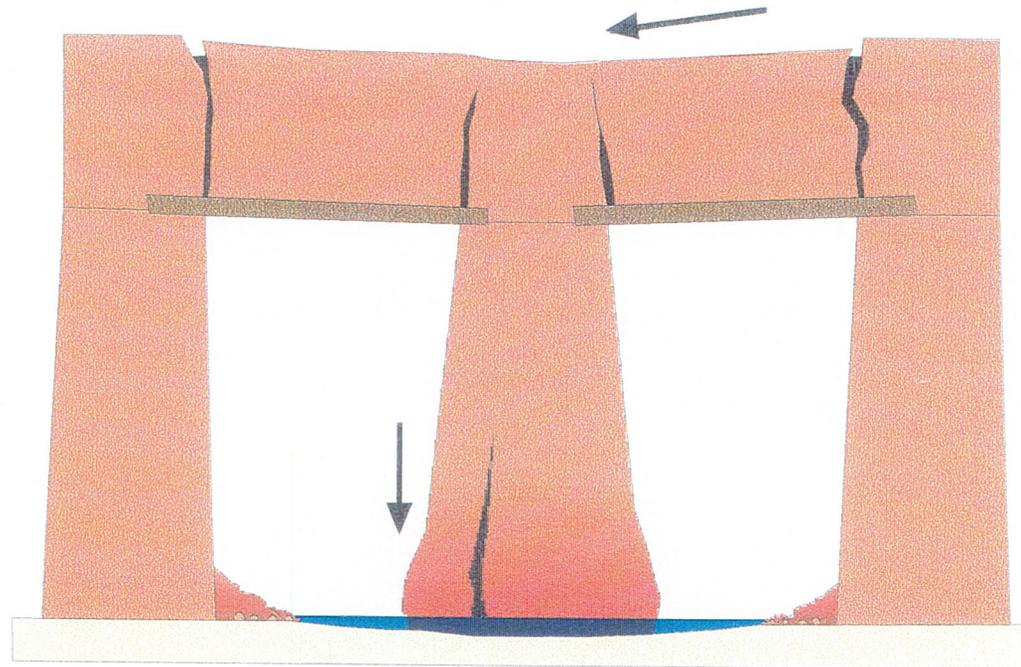
*Le ramollissement des piliers peut entraîner des défauts structuraux importants dans les linteaux et toitures.*

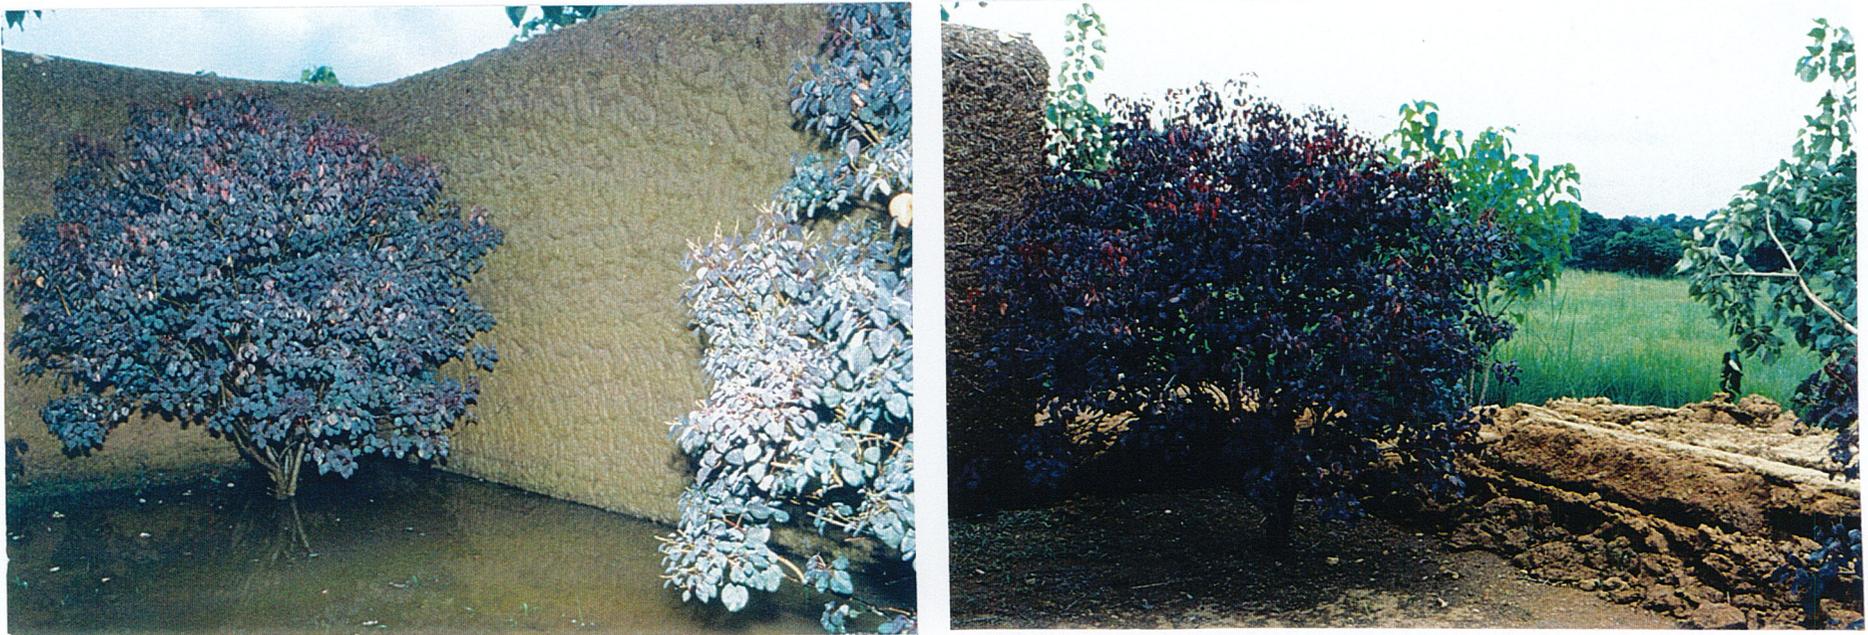
*Ces photos, prises à 24 heures d'intervalle (Nigéria), montrent les effets destructeurs que peuvent avoir des eaux stagnantes. Le ramollissement du soubassement a provoqué la chute du mur. Cette destruction aurait pu être évitée par le débouchage des passages d'écoulement d'eau encombrés de feuilles et de branches d'arbres.*

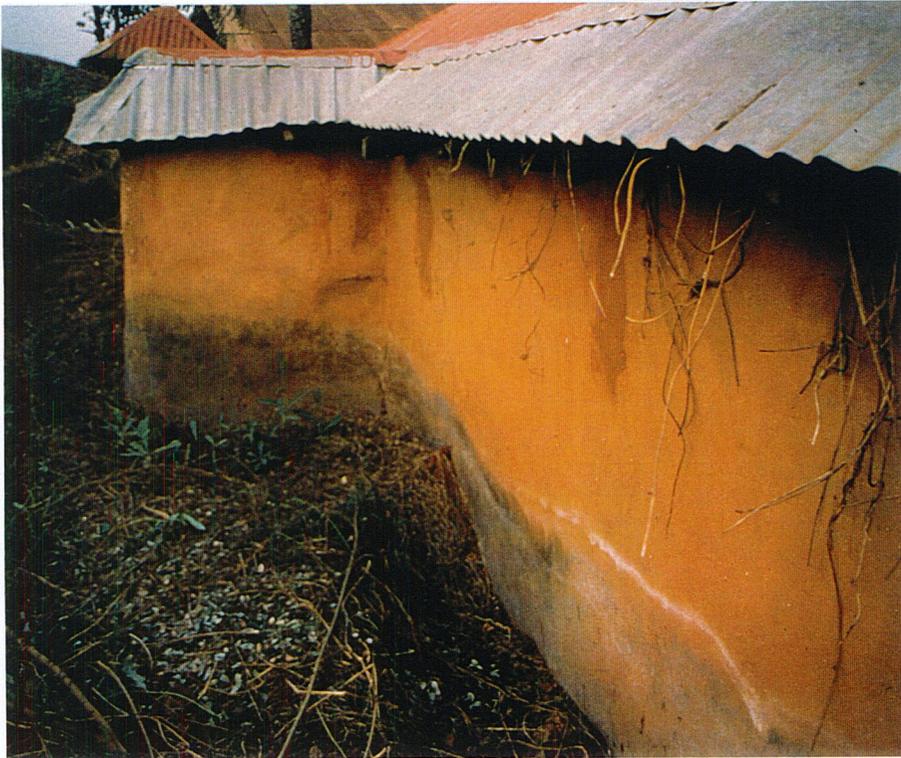
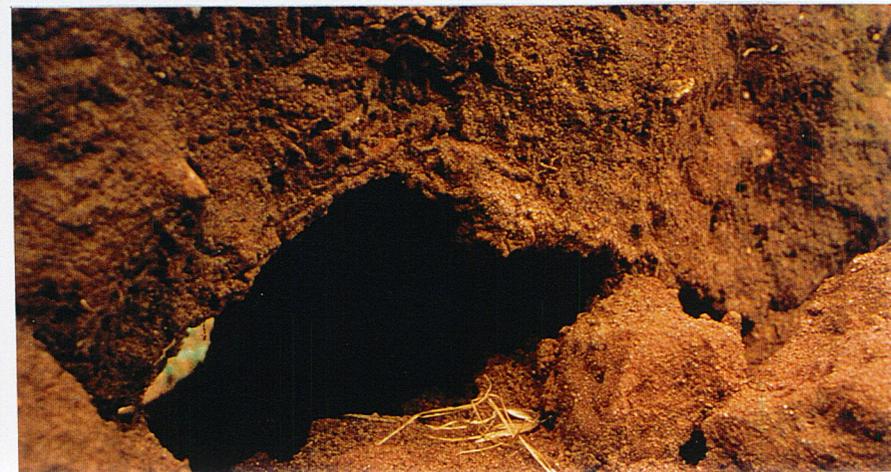
*Les murs humides et faciles à creuser attirent la végétation, les termites et les rats.  
Sur la photo de droite, qui montre un mur venant d'être dégagé, on peut voir très clairement le niveau atteint par les remontées capillaires.*

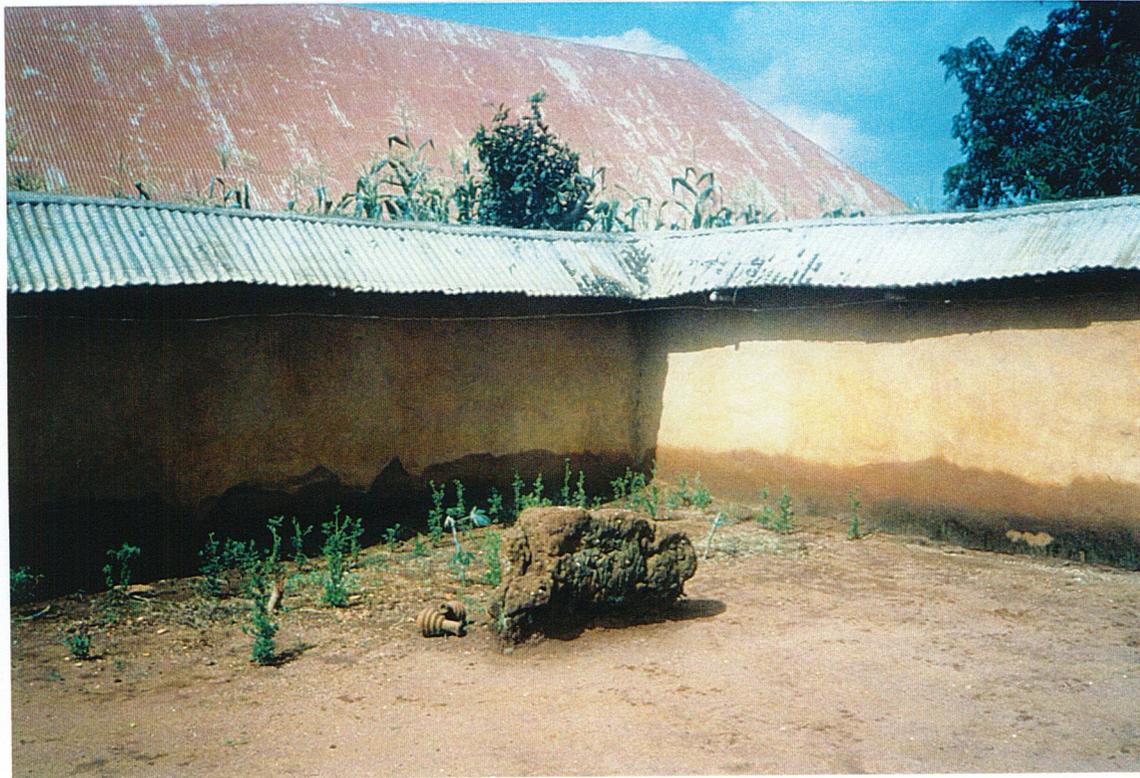
*Marques d'humidité dues aux remontées capillaires sur un mur d'enceinte.*

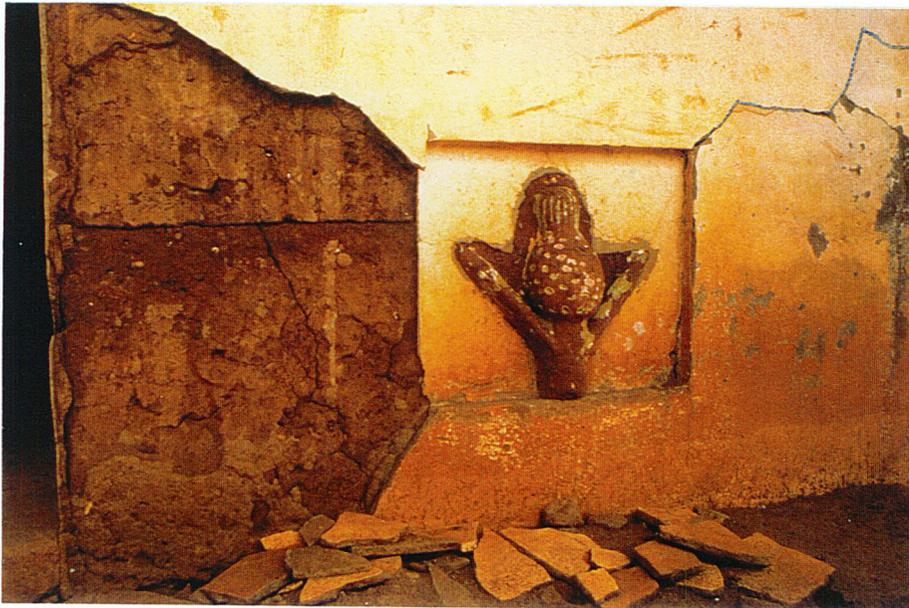
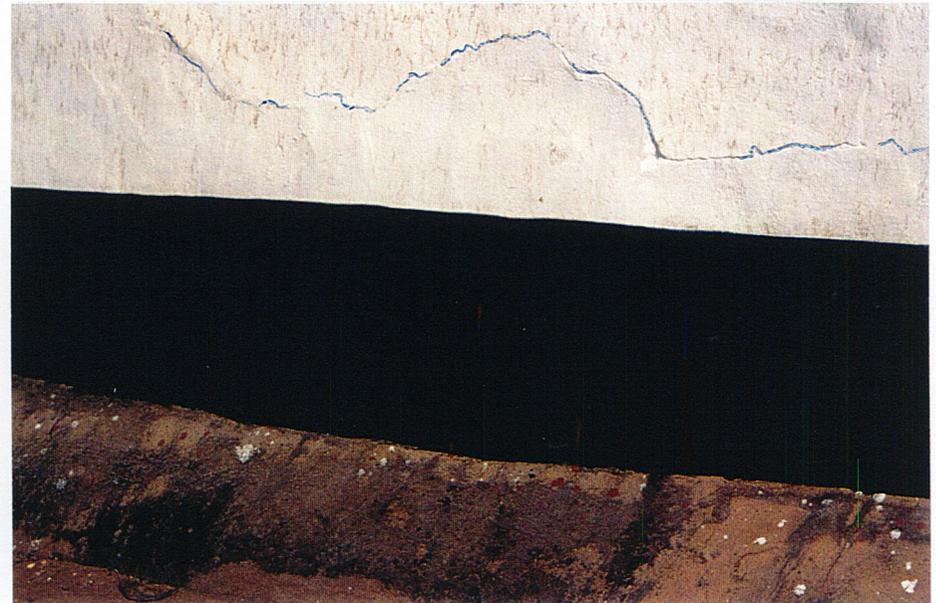
Lorsque le mur est recouvert d'un enduit étanche à la vapeur d'eau, la pression exercée par la vapeur formée à l'intérieur du mur engendre des décollements de ce revêtement, puis sa chute. C'est le cas des enduits ciments qui présentent une fissuration horizontale caractéristique au niveau du soubassement. Ce phénomène peut être aggravé par les peintures étanches.

*Décollements d'enduits dus à la pression exercée par la vapeur qui s'est formée à l'intérieur du mur.*

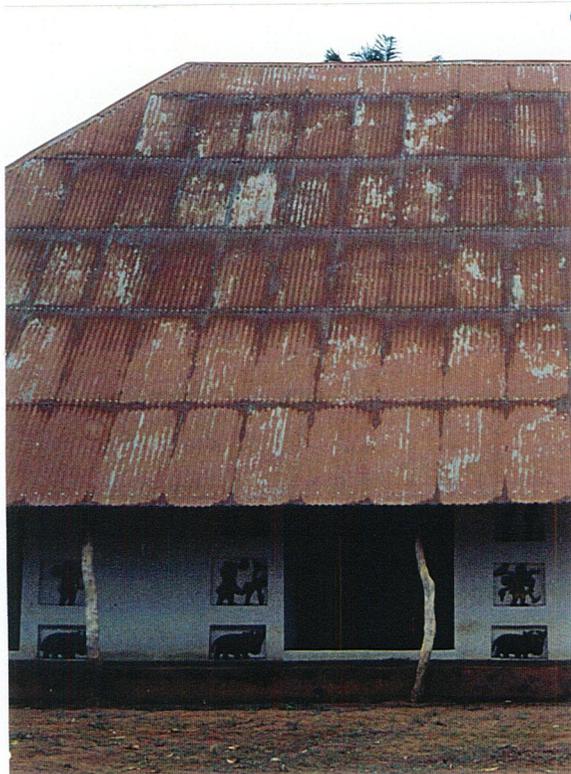
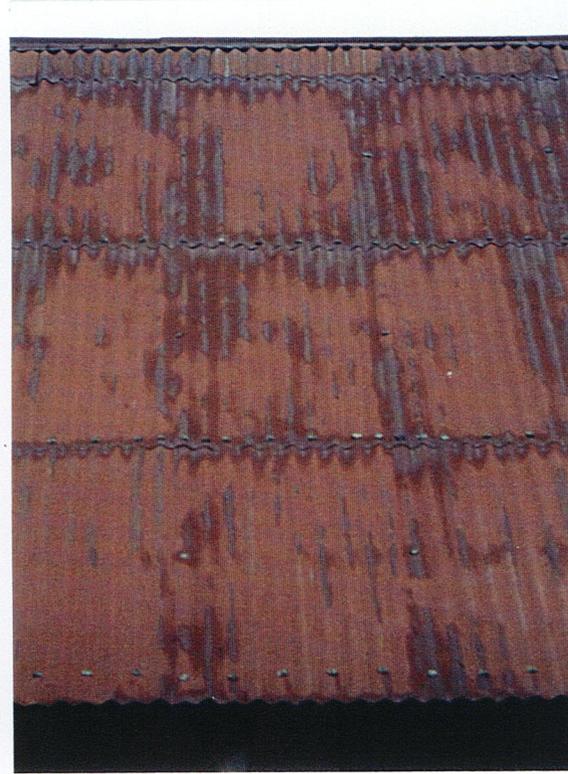
La condensation d'eau sur les toitures de tôles se combine avec les poussières de latérite qui sont transportées par le vent. La présence de fer (latérite) et d'eau permet la formation de réactions chimiques avec les couches protectrices des tôles (effet pile) qui accélère le processus de corrosion.

*La corrosion des tôles ne se produit pas seulement en saison des pluies, car la condensation est visible quotidiennement en saison sèche.*

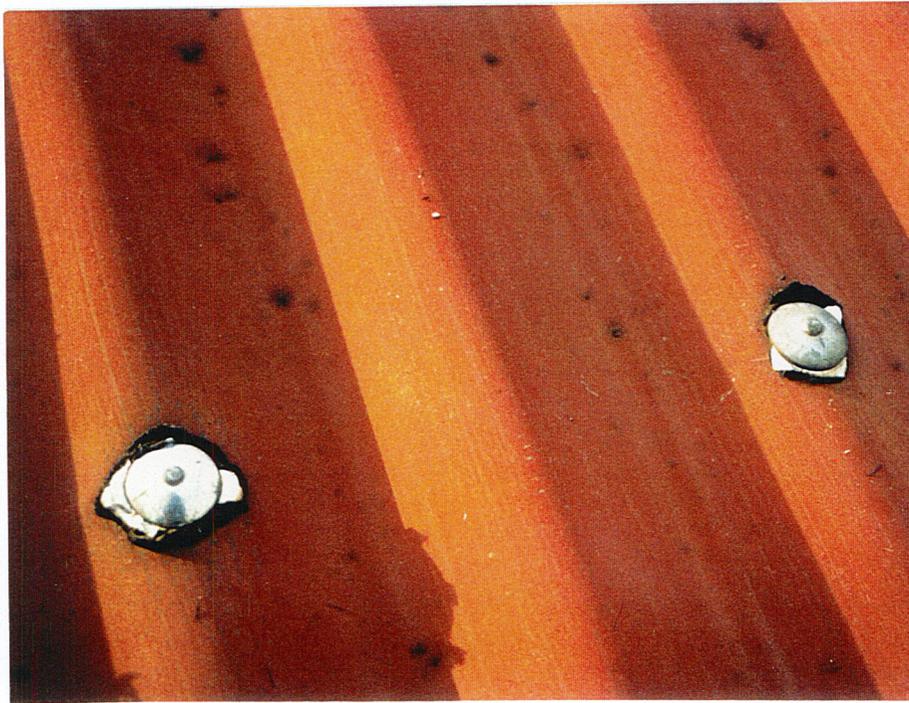
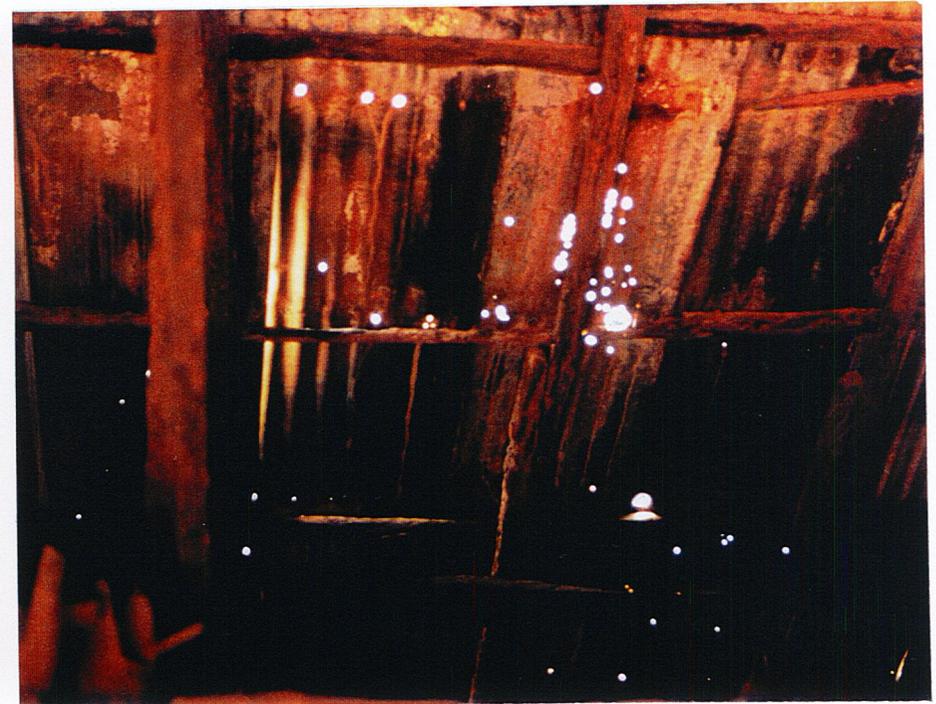
*Deux stades dans le processus de corrosion:*

*Photo de gauche: les poussières se déposent au fond des ondulations de la tôle et la rouille s'installe,  
Photo de droite: les tôles se percent entraînant des écoulements ponctuels sur les murs et l'humidification des bois de charpente.*

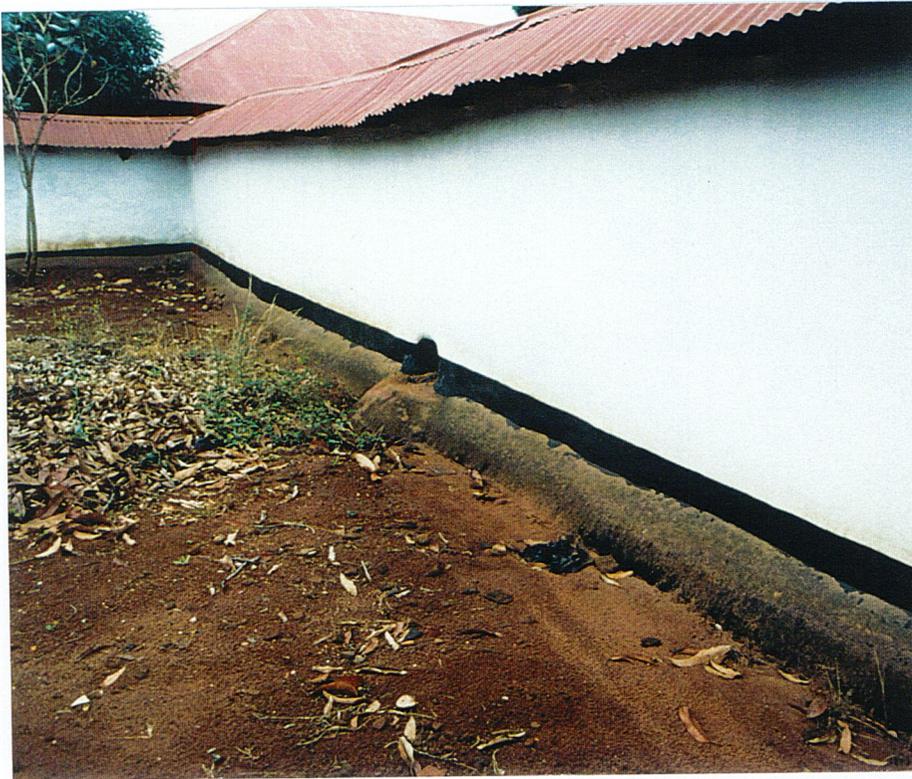
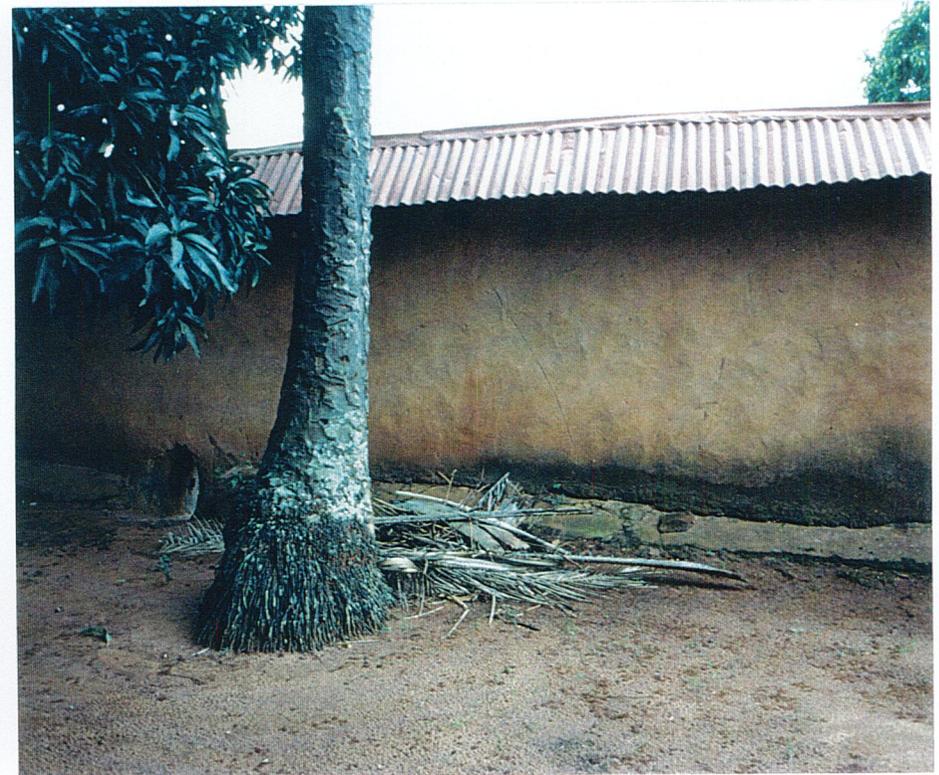
*Les amas de feuilles et de branches à proximité des murs peuvent empêcher le bon écoulement des eaux de ruissellement, favoriser les stagnations d'eau et donc diverses dégradations.*

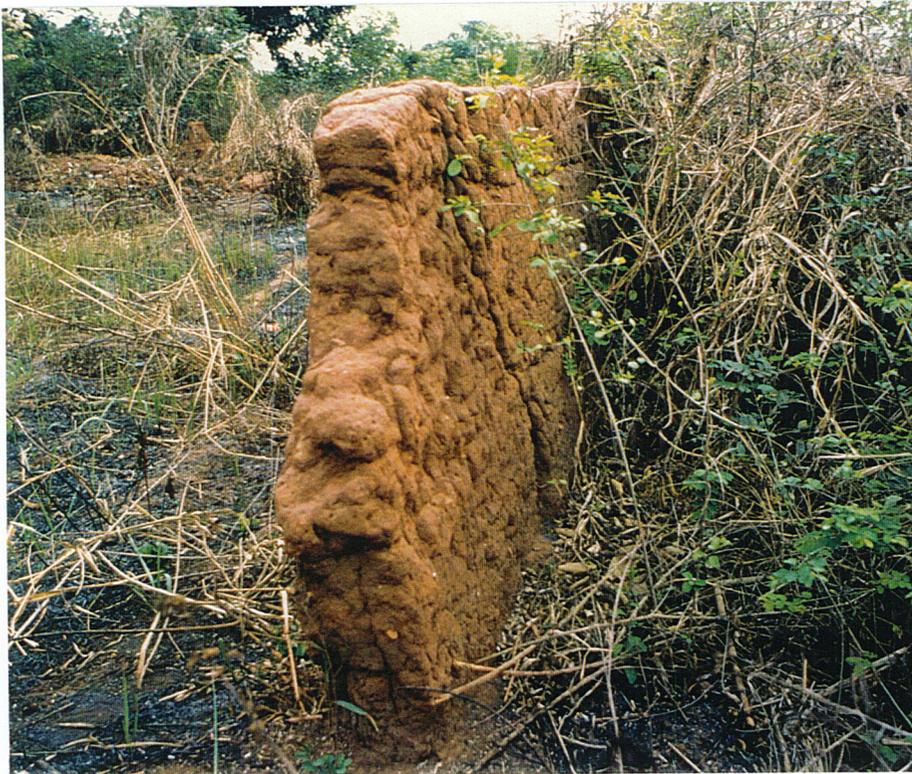
Le mur, dont la base est affaiblie par l'humidité qui est maintenue par ce sol spongieux ne peut pas résister aux forces latérales et cède.

*La base du mur est enfouie des deux côtés sous des déchets de sable et de plantes; ce sol spongieux a les mêmes effets qu'un talus détritique.*

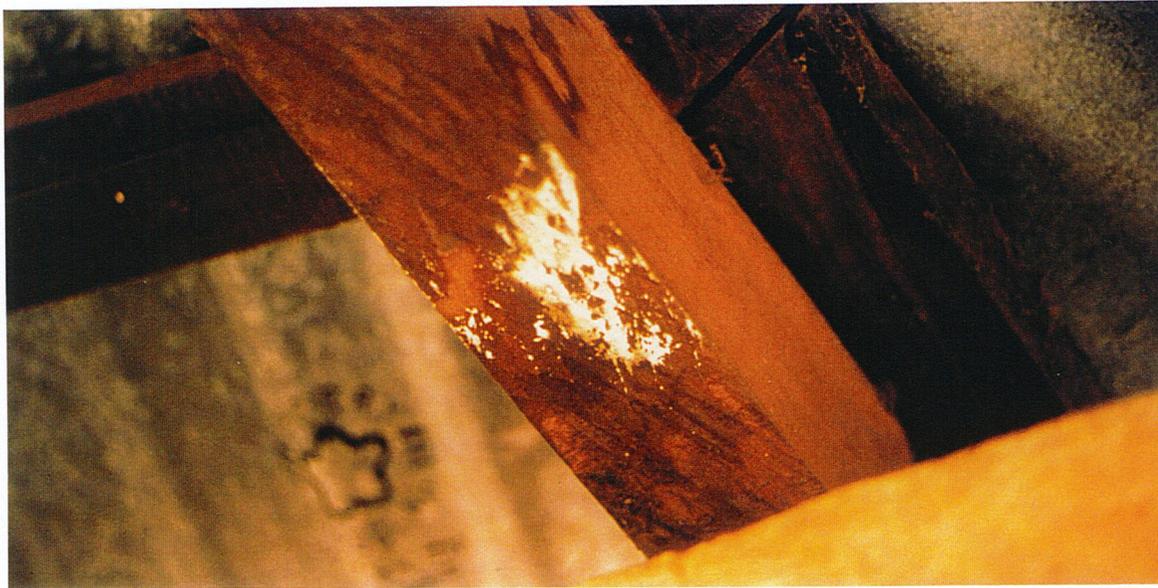
*Développement de champignons sur une charpente.*

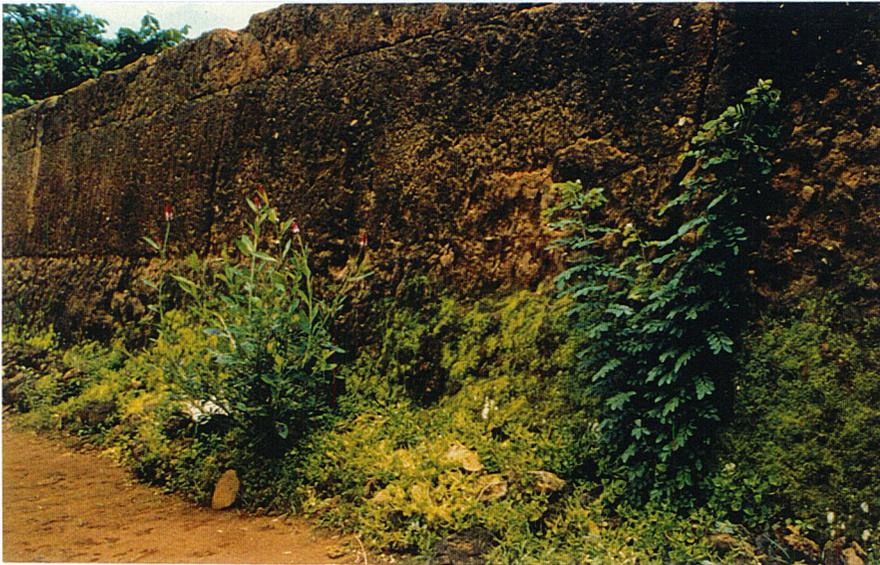
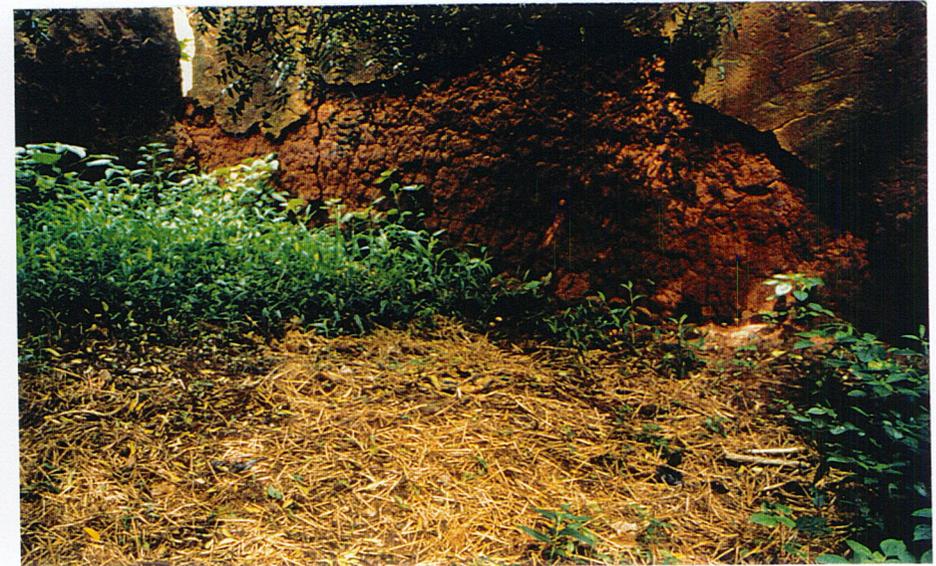
*Terres sableuses (talus détritiques) transformées en humus par l'action des plantes.*

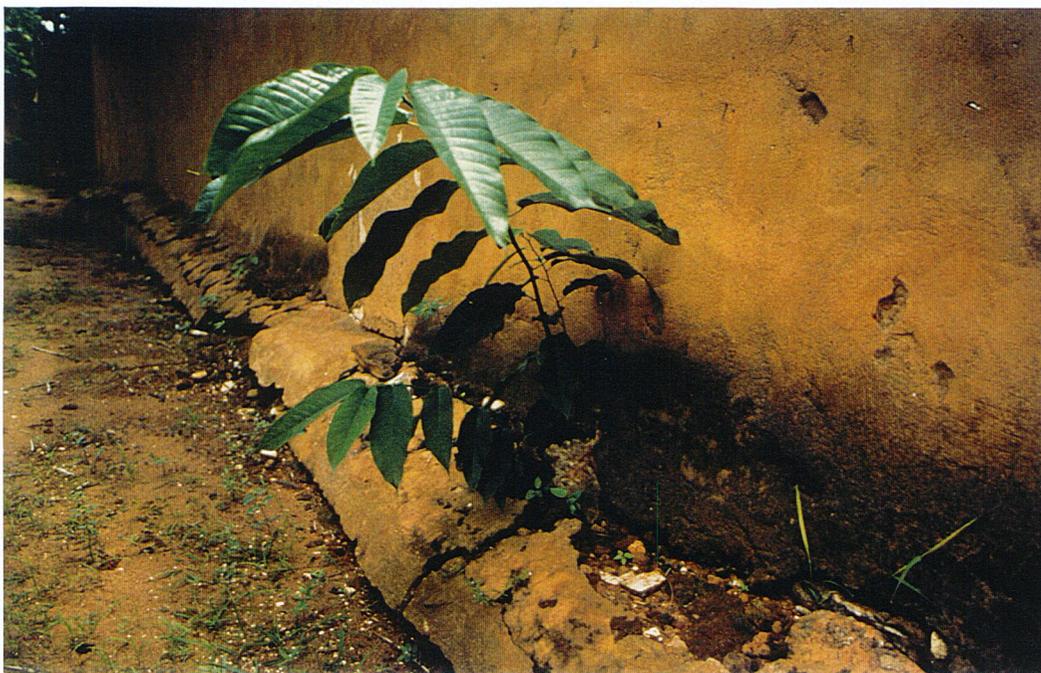
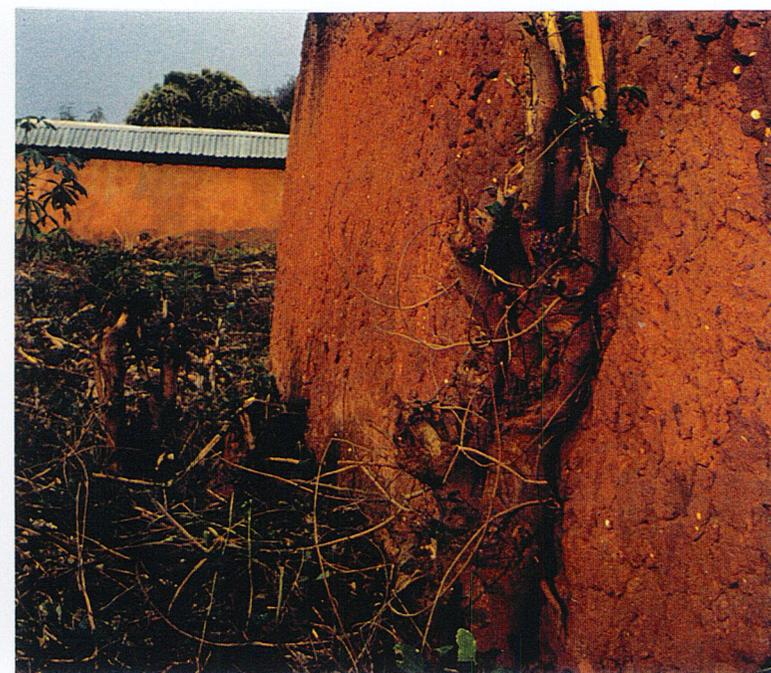
A long terme, certains arbres arrivent à soulever la fondation ce qui peut engendrer des désordres structuraux très graves.

*Arbres enracinés dans des fondations de murs d'enceinte.*

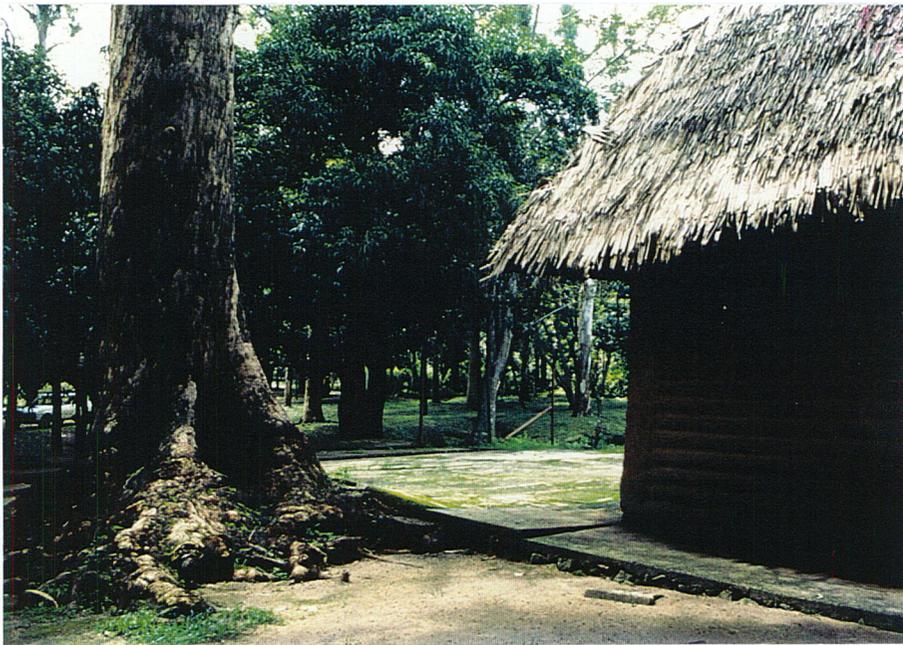
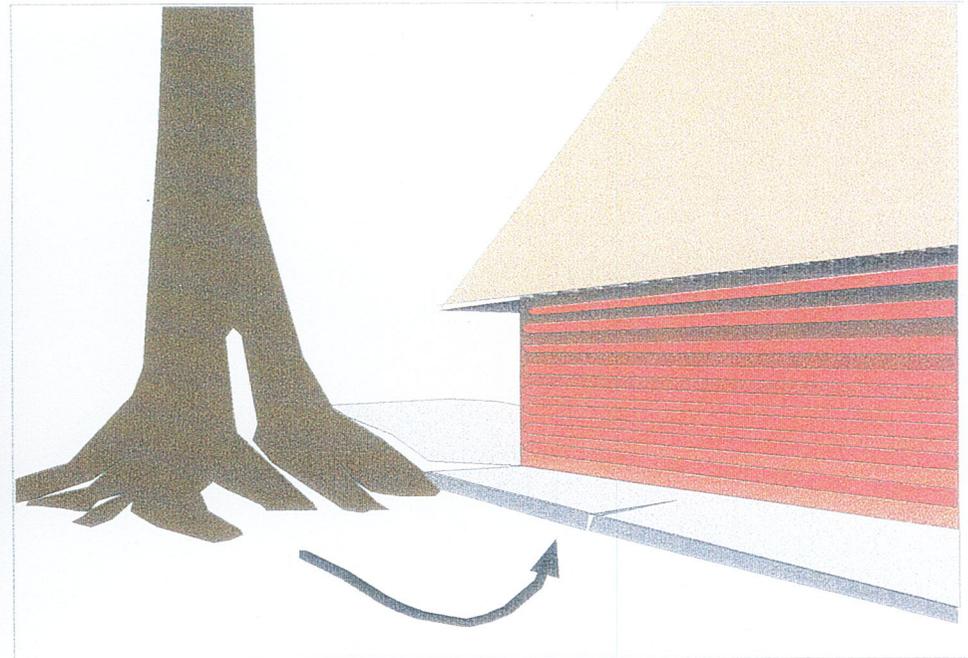
*Les racines d'arbres peuvent soulever les fondations et modifier la topographie autour des bâtiments, jusqu'à créer des zones de stagnation d'eau (Nigéria).*

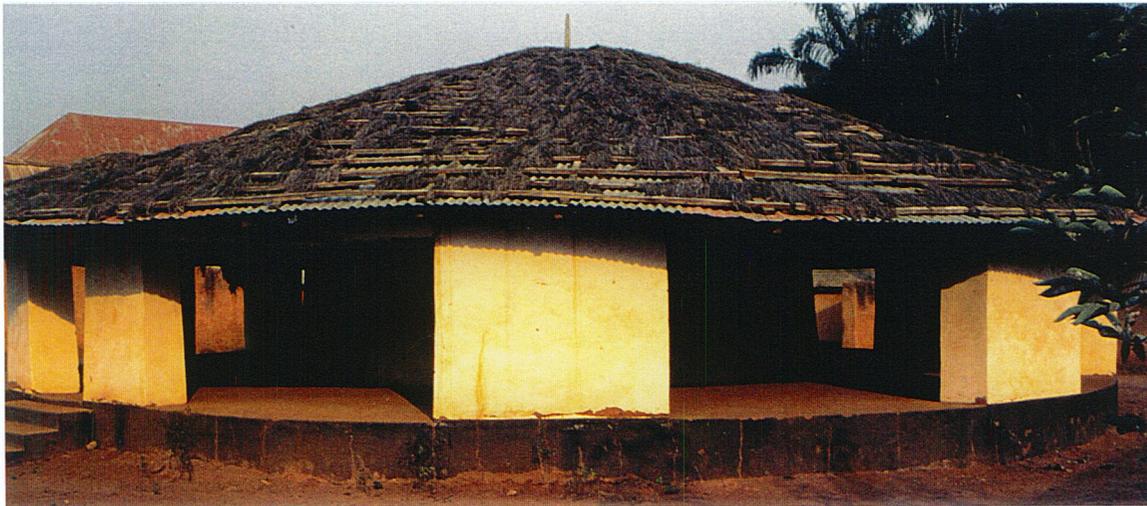
*Pente de toiture trop faible entraînant le pourrissement rapide de la paille.*

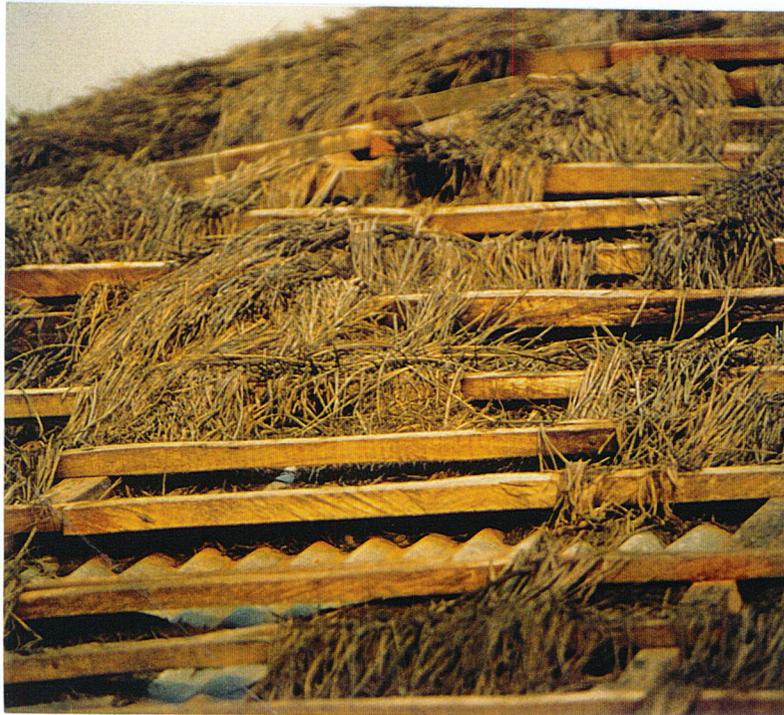
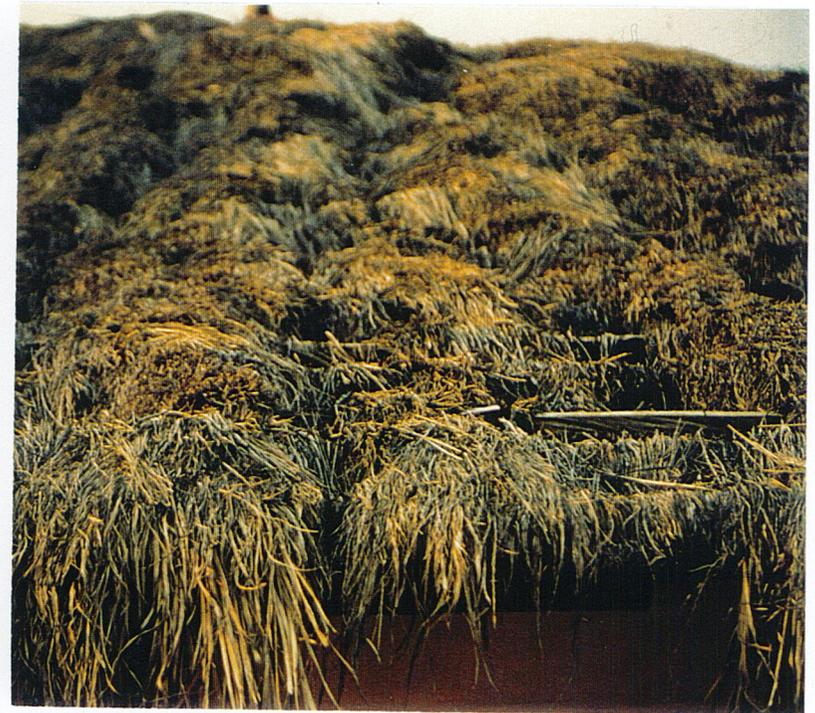
considérée comme superflue, n'a pas été mise en oeuvre avec les précautions méritées. La paille mal attachée ou peu épaisse a rapidement été emportée par les vents violents qui affectent régulièrement les palais.

*Dégradation de la sur-couverture en chaume.*

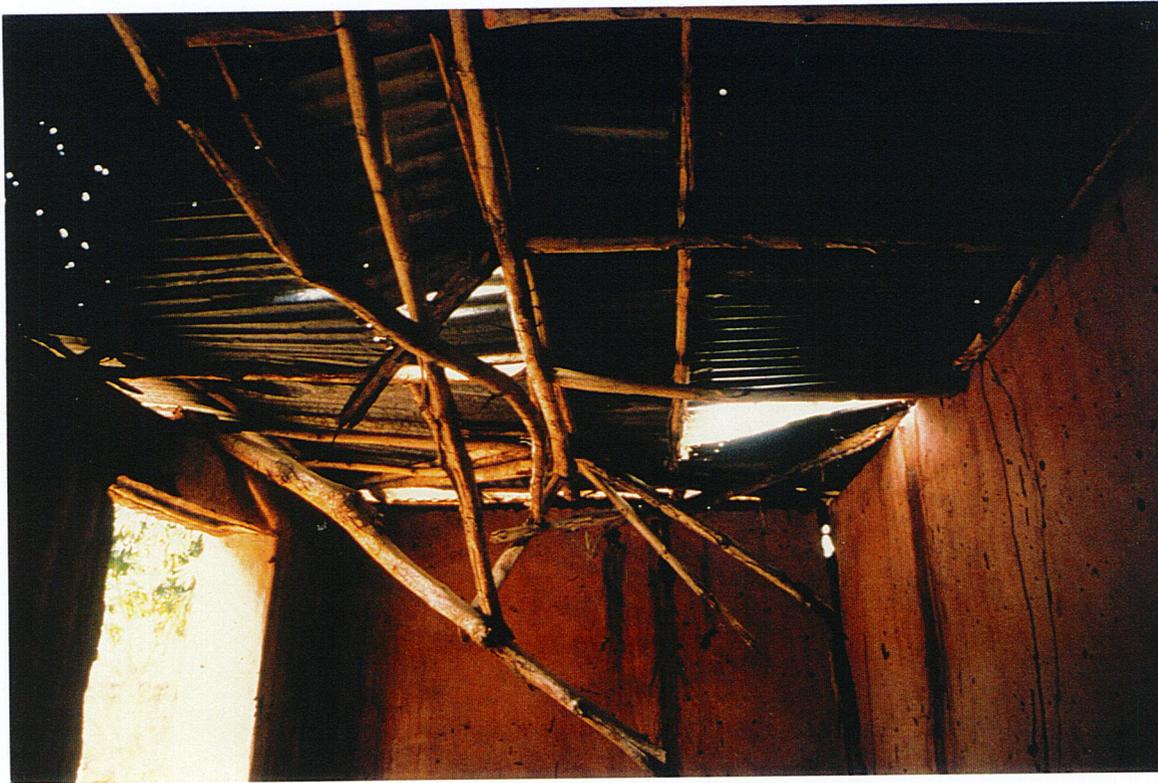
*Les charpentes construites avec des bois frais non écorcés se détériorent très vite.*
