## Palais royaux d'Abomey

# Palais royaux d'Abomey

## 1. Circonstances et processus de dégradation

PROJET PREMA-BENIN II

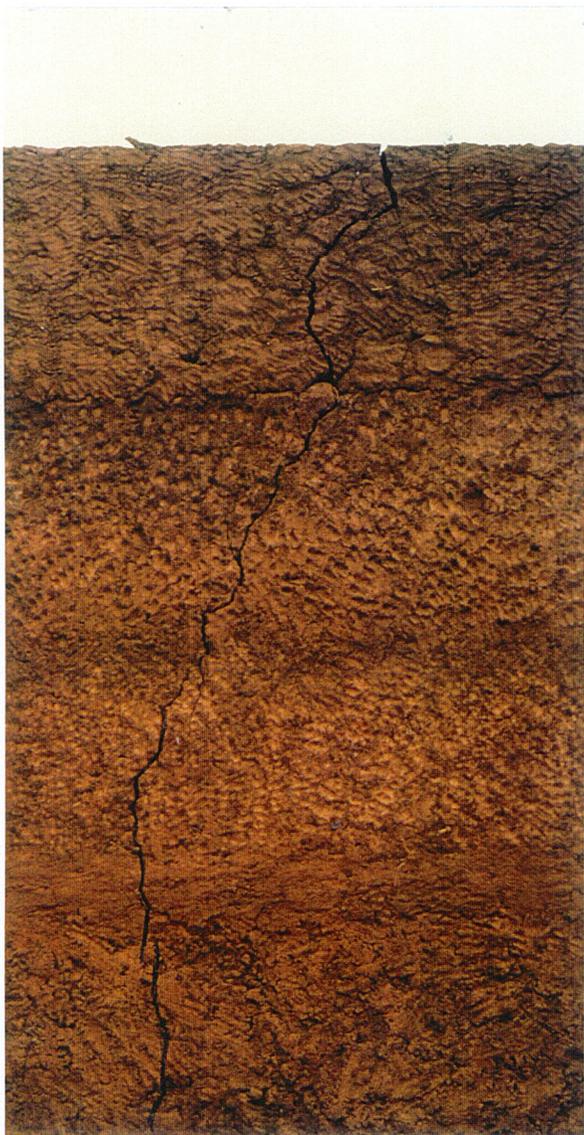
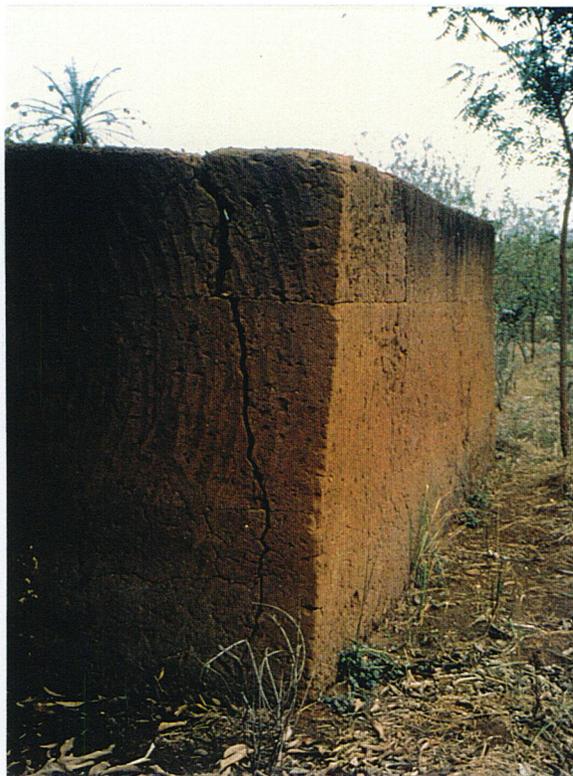
*Fissures de retrait dans des murs de terre stabilisée construits trop rapidement, sans respecter les temps de retrait entre chaque levée.*

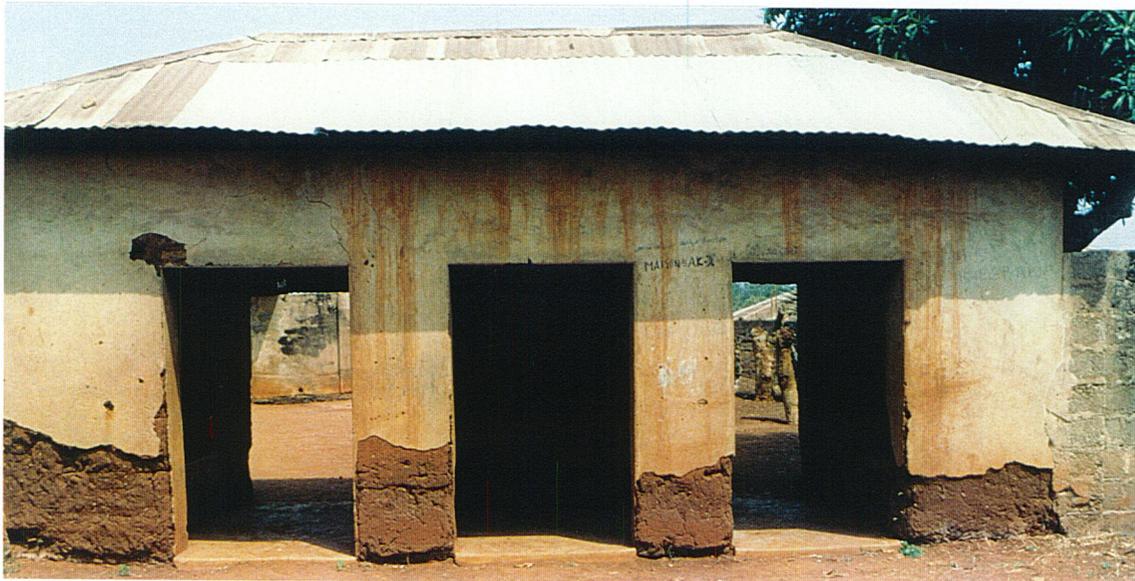
*Chute d'enduit sable-ciment sur une porte due à des remontées capillaires, suite à une stagnation d'eau.*

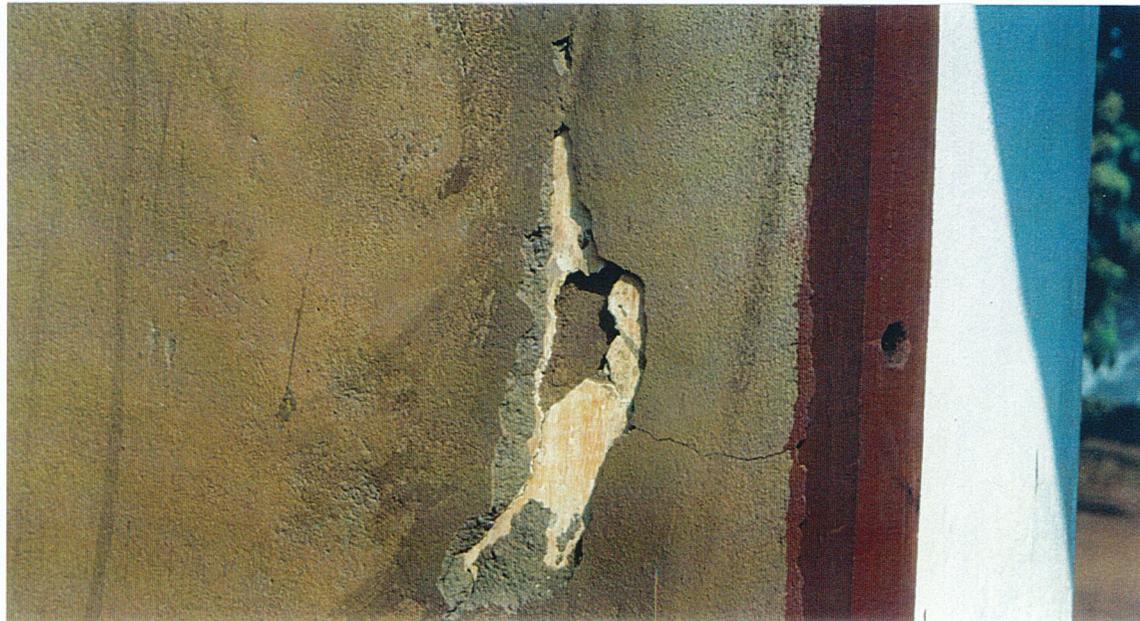
*Dégradation d'un enduit rajouté sur d'anciennes couches.*

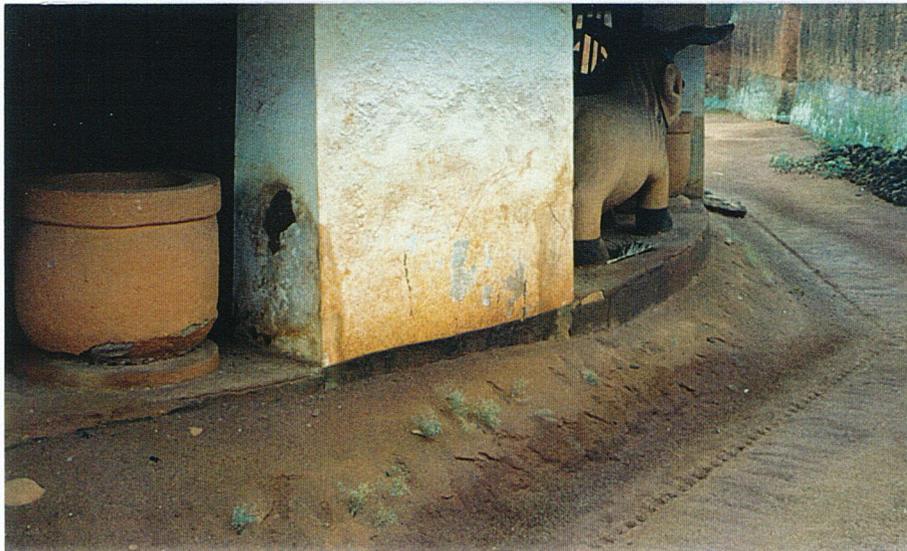
*Talus de protection en terre non damée retenant l'humidité.*
