Analyse multi-méthodes de la déstabilisation d'un pylône de remontée mécanique implanté sur un glacier rocheux des Alpes françaises

Multi-method analysis of the destabilization of a mechanical lift tower located on a rock glacier in the French Alps

Pierre-Allain Duvillard ^{*ab}, Ludovic Ravel ^a, Philippe Schoeneich ^c, Marco Marcer ^c, Jean-François Piard ^d

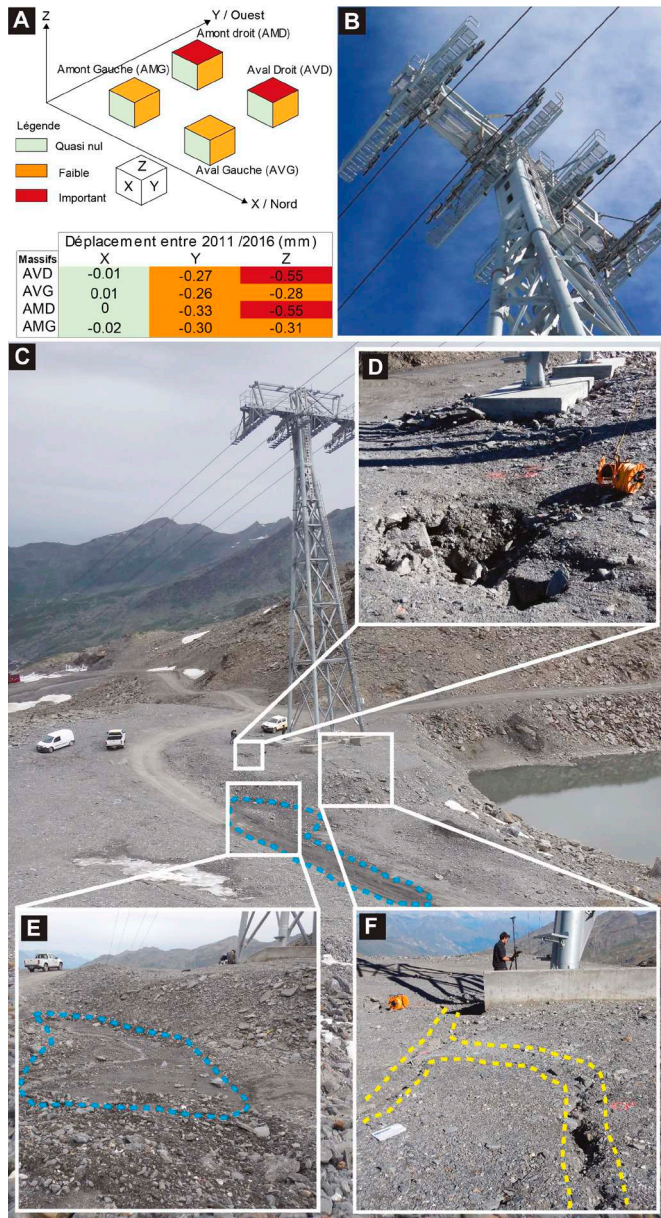
Fig. 4 – Schéma de l'affaissement des fondations et indices de déstabilisation du pylône n° 2 du funitel de Thorens en août/septembre 2016.

Alors qu'une anomalie de réglage du balancier du pylône n° 2 avait été identifiée au cours de l'automne 2015, le pylône a été affecté par un basculement à la fin du mois de juillet 2016. Un déplacement des fondations de 25 cm latéralement (est-ouest) et de 55 cm verticalement a été mesuré (donnée *Topoalp*). Ce mouvement a généré un décalage horizontal d'environ 1,5 m du sommet du pylône et par suite un très important désalignement du pylône par rapport aux câbles. Trois indices géomorphologiques d'activité ont été identifiés lors d'une visite de terrain réalisée début août 2016 (fig. 4) : (i) une subsidence de rayon métrique à proximité des fondations, (ii) des fissures formées en amont des fondations, et (iii) une zone d'infiltration avec un dépôt de sédiments fins et argileux en amont de la plateforme du pylône.

A : Mesures de déplacement des massifs du pylône entre avril 2011 et août 2016. B : Décalage de 1,47 m au sommet du pylône entre le câble et le balancier. C : Vue générale du pylône (vue SO vers le NE). D : Entonnoir de suffosion de rayon métrique à l'Ouest des fondations. E : Zone d'infiltration de l'eau en amont de la plateforme du pylône. F : Fractures de subsurface visibles en amont des fondations.

A: Movement survey of the pylon foundations between April 2011 and August 2016. B: Offset at the top of the pylon between the cable and the pendulum. C: General view of the pylon (view SO vers le NE). D: Metric subsidence West of the foundations. E: Water infiltration zone, upstream of the pylon platform. F: Subsurface fractures visible upstream of the foundations.

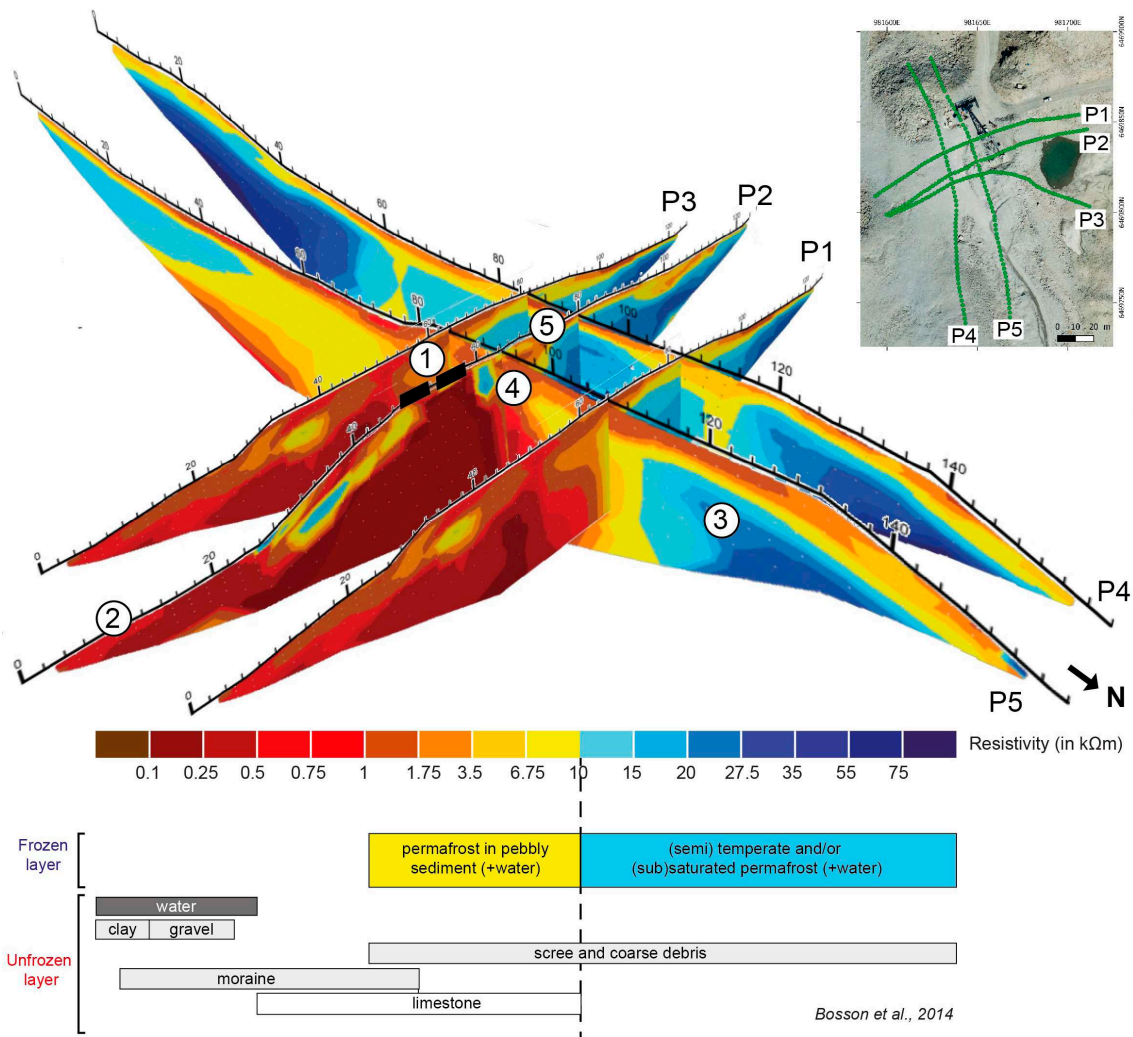
Fig. 7 – Bloc-diagramme en pseudo 3D des 5 profils ERT réalisés en septembre 2016. Interprétation selon l'échelle de Bosson et al. (2014).

Le lobe Est du glacier rocheux est divisé en deux parties spécifiques (fig. 7) : (i) une partie droite non gelée sous la plateforme du pylône, et (ii) une partie gauche gelée principalement dans le front du lobe et à la marge avec le lobe Ouest du glacier rocheux, au centre de la piste de ski aménagée. La résistivité de la zone gelée varie entre 10 et 55 kΩm et correspond à la présence d'un permafrost sous la forme de matériaux rocheux et de glace (i.e., ice/rock mixture). D'après l'échelle de Bosson et al. (2014), il pourrait s'agir d'un permafrost tempéré (température proche du point de fusion) et (sub)saturé en eau. Des valeurs semblables ont également été rencontrées dans des matériaux fins avec de la glace finement dispersée (Bodin et al. 2016). Ainsi, le pylône n° 2 est implanté dans un secteur dont le permafrost est absent, mais à environ 5 m d'une zone de transition entre des matériaux gelés et non gelés où se situe précisément la subsidence.

1. Emplacement du pylône ; 2. Lac ; 3. Front du lobe Est du glacier rocheux riche en glace ; 4. Subsidence ; 5. Zone de transition entre les matériaux gelés et non-gelés.

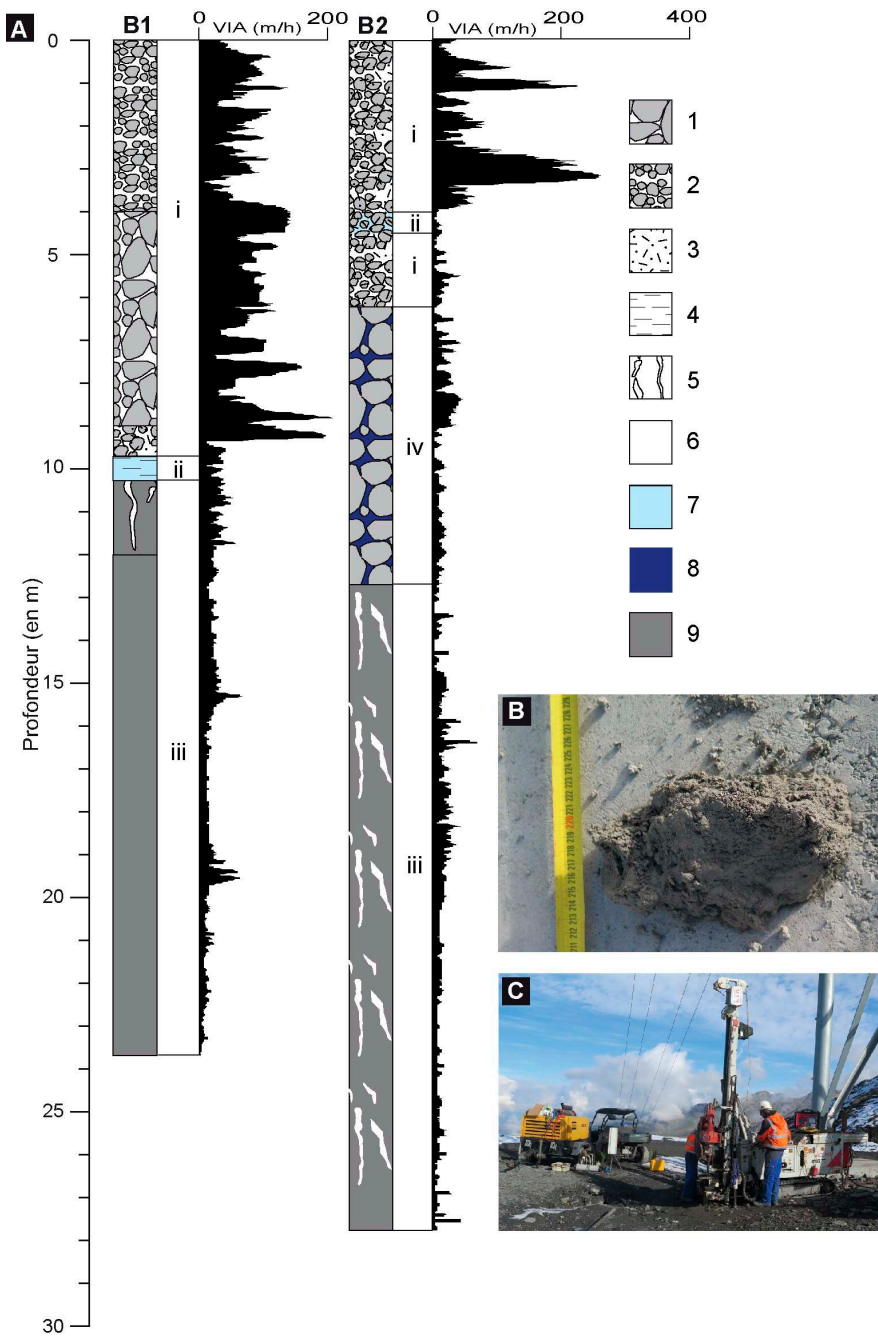
Fig. 8 – Formations rencontrées à l’occasion de deux forages mis en œuvre à proximité du pylône n° 2.

Le premier forage (B1), directement réalisé dans le secteur affecté par la subsidence et à proximité immédiate du pylône révèle certaines caractéristiques de la zone instable dont le type de matériaux présent sous les massifs des fondations déstabilisées (fig. 8). La subsurface est composée d'un niveau de sédiments non gelés de 10 m d'épaisseur, dont une couche de 4 m de remblai en surface (plateforme du pylône), qui surmonte une couche de blocs et de gros cailloux de 5 m d'épaisseur, typique des glaciers rocheux. À 9,8 m de profondeur, apparaît une matrice fine très humide (présence d'eau liquide), avant d'atteindre le substratum rocheux à 10,4 m de profondeur. Le sondage B2, réalisé à l'Ouest du pylône n° 2, de l'autre côté de la piste pour véhicules, donne des indications sur les types de matériaux présents dans un secteur moins anthropisé du glacier rocheux. Jusqu'à 6,30 m de profondeur, de petits blocs représentatifs des matériaux régulièrement rencontrés dans la partie centrale d'un glacier rocheux (Springman et al., 2012) sont traversés. Au-delà, une couche de gros blocs dans une matrice de glace a été reconnue avant d'atteindre le substratum rocheux à 12,7 m de profondeur.

A : Stratigraphies interprétées des forages B1 et B2 avec la Vitesse Instantanée d’Avancement (en m.h⁻¹).
 B : Matrice d’argile identifiée en B1 à 9,8 m de profondeur.
 C : Réalisation du forage B1. 1. Blocs moyens à petits (10 à 30 cm) ; 2. Petit blocs et cailloux ; 3. Graviers et sables ; 4. Matrices fines humides (argiles ?) ; 5. Fractures ; 6. Vide (air) ; 7. Eau ; 8. Glace de pores (lentille de glaces ?) ; 9. Substratum rocheux ; i : Sédiments non gelés ; ii : Eau ; iii : Substratum rocheux ; iv : Sédiments gelés ; v : Substratum rocheux gelé.
