Pierre-Allain Duvillard, Ludovic Ravanel, Philippe Schoeneich, Marco Marcer, Jean-François Piard

## Analyse multi-méthodes de la déstabilisation d'un pylône de remontée mécanique implanté sur un glacier rocheux des Alpes françaises

### *Multi-method analysis of the destabilization of a mechanical lift tower located on a rock glacier in the French Alps*

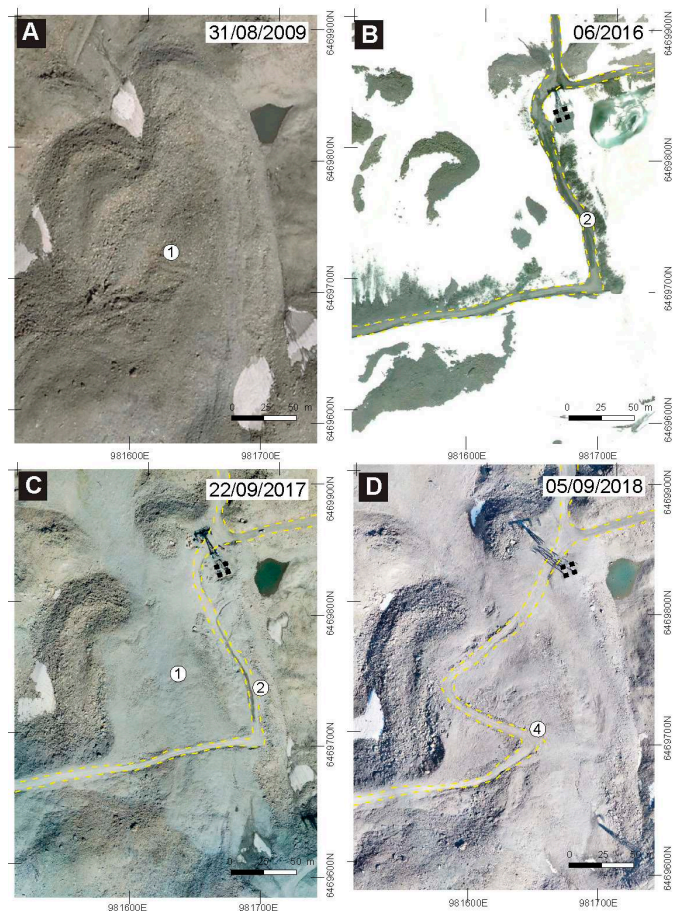
**Fig. 3 – Évolution de la surface du glacier rocheux de Thorens entre 2009 et 2018.**

Une piste de ski a par ailleurs été construite en 2011 sur le glacier rocheux après un travail de terrassement mobilisant le terrain sur plusieurs mètres d'épaisseur de manière à aplanir la surface du sol (fig. 3). Les plus gros blocs de surface ont été déplacés pour faciliter le damage par faible enneigement. En juin 2015, une piste pour véhicules tout-terrain a été construite en amont du pylône afin de faciliter l'accès à une zone de travaux située au col de Rosaël (2 990 m).

A : images aériennes IGN de 2009 avant l'aménagement du funitel et la création de la piste de ski. B : images IGN de juin 2016 avec déneigement précoce de la piste pour véhicule. C : images drone de 2017 assemblées. D : images drone de 2018 assemblées avec une modification d'emplacement de la piste pour véhicule au centre du glacier rocheux. 1. Piste de ski nivelée en 2011; 2. Piste pour véhicules construite en 2015 et déneigée artificiellement en juin 2016 pour permettre un accès à des travaux en amont; 3. Piste pour véhicules construite en octobre 2017.

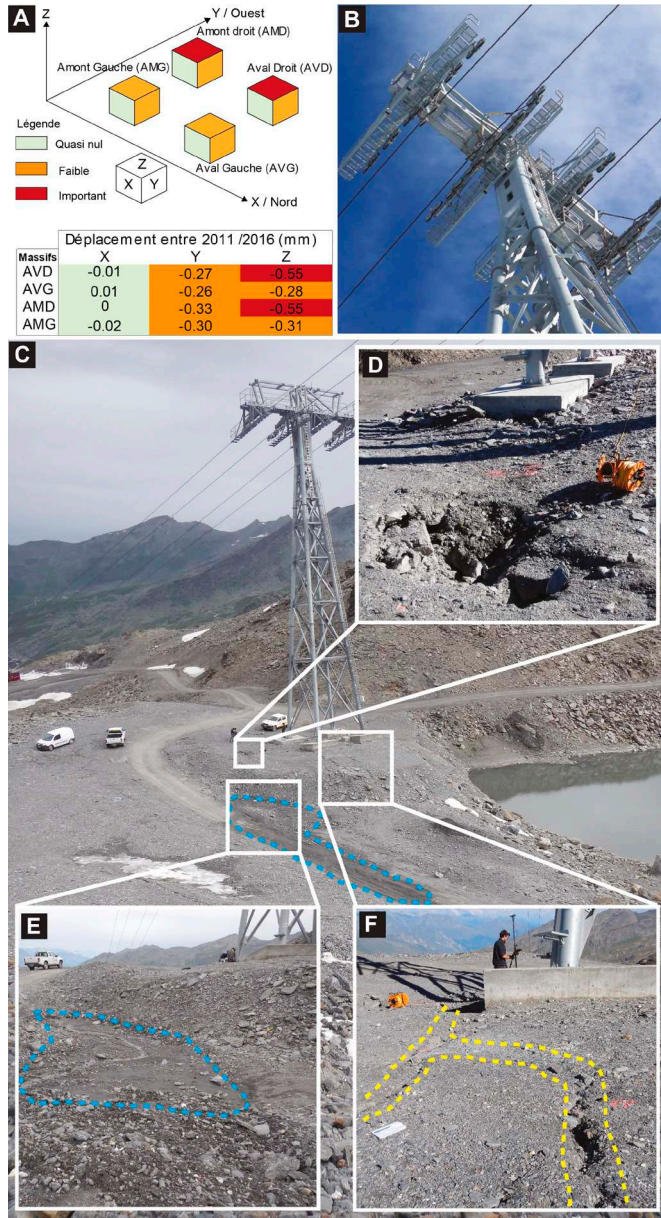
**Fig. 4 – Schéma de l'affaissement des fondations et indices de déstabilisation du pylône n° 2 du funitel de Thorens en août/septembre 2016.**

Alors qu'une anomalie de réglage du balancier du pylône n° 2 avait été identifiée au cours de l'automne 2015, le pylône a été affecté par un basculement à la fin du mois de juillet 2016. Un déplacement des fondations de 25 cm latéralement (est-ouest) et de 55 cm verticalement a été mesuré (donnée *Topoalp*). Ce mouvement a généré un décalage horizontal d'environ 1,5 m du sommet du pylône et par suite un très important désalignement du pylône par rapport aux câbles. Trois indices géomorphologiques d'activité ont été identifiés lors d'une visite de terrain réalisée début août 2016 (fig. 4) : (i) une subsidence de rayon métrique à proximité des fondations, (ii) des fissures formées en amont des fondations, et (iii) une zone d'infiltration avec un dépôt de sédiments fins et argileux en amont de la plateforme du pylône.

A : Mesures de déplacement des massifs du pylône entre avril 2011 et août 2016. B : Décalage de 1,47 m au sommet du pylône entre le câble et le balancier. C : Vue générale du pylône (vue SO vers le NE). D : Entonnoir de suffosion de rayon métrique à l'Ouest des fondations. E : Zone d'infiltration de l'eau en amont de la plateforme du pylône. F : Fractures de subsurface visibles en amont des fondations.

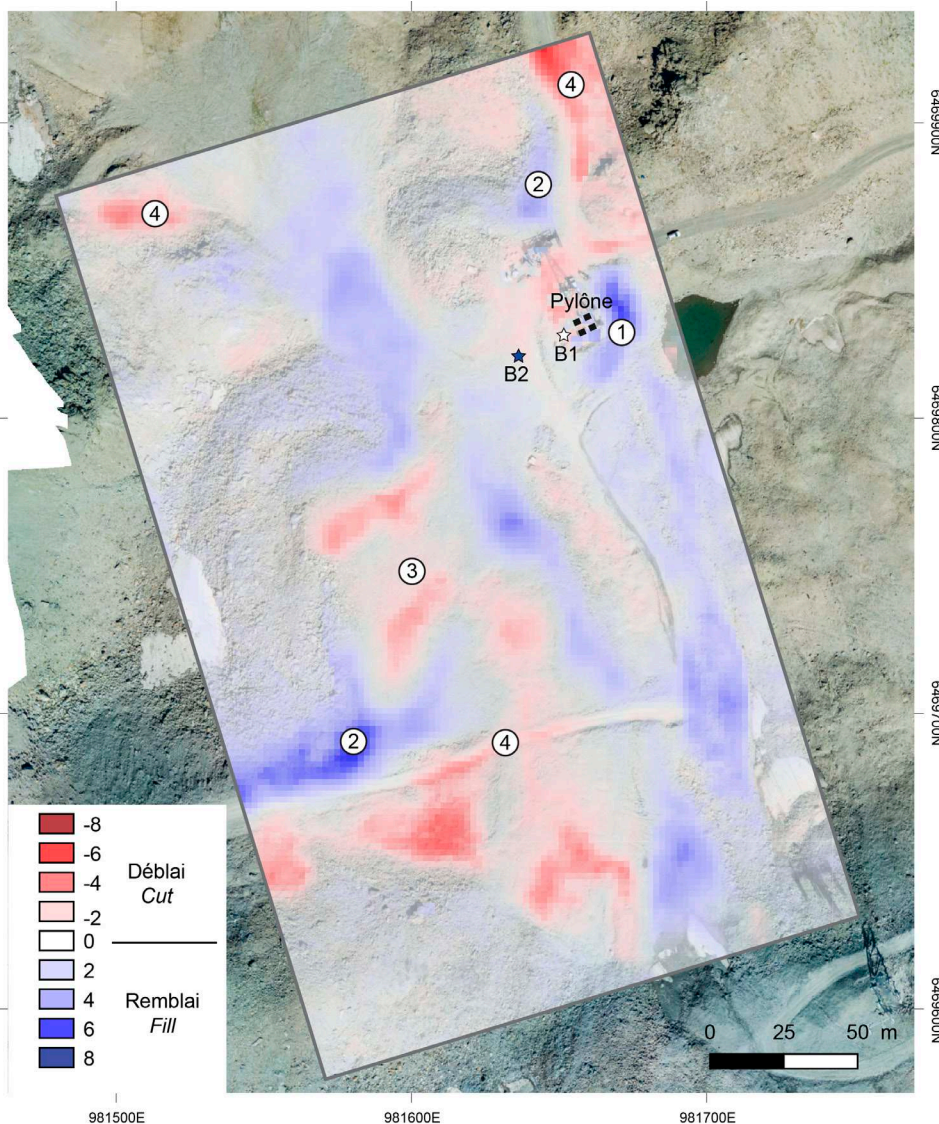
**Fig. 5 – Carte des écarts d'altitude de la surface du glacier rocheux de Thorens entre 2009 et 2017.**

générés en 2009 et 2017 permet de mettre en évidence des écarts positifs et négatifs de 2 à 6 m verticalement (fig. 5). La carte des pentes et les photos aériennes de 2017 montrent que cela correspond à un nivellement régulier de la surface (fig. 6A, 3B). En 2009, l'infiltration diffuse des eaux de surface dans le glacier rocheux était favorisée par la rugosité du terrain. Depuis les travaux de nivellement de 2011, la perméabilité de la surface a été réduite par fermeture des pores, favorisant ainsi le ruissellement.

1. Plateforme du pylône ; 2. Talus de dépôt de matériaux résultant de l'aménagement des pistes ; 3. Aplatissement pour la création d'une piste de ski ; 4. Creusement pour la création d'une piste pour véhicules.

Par ailleurs, les travaux de terrassement menés sur la surface du glacier rocheux, particulièrement dans la zone d'instabilité autour du pylône, ont très vraisemblablement conduit à un approfondissement de la couche active et à la dégradation locale du sommet de la couche gelée (*i.e.*, le toit du permafrost) comme observé dans le forage B2 à 6,3 m de profondeur. Malgré une précision limitée dans l'alignement des nuages de points qui se traduit par une incertitude de l'ordre de 2 m au niveau de la différence des MNT (tab. 1), une différence d'altitude de 2 à 4 m au niveau du déblai de la zone d'instabilité est toutefois mesurée entre

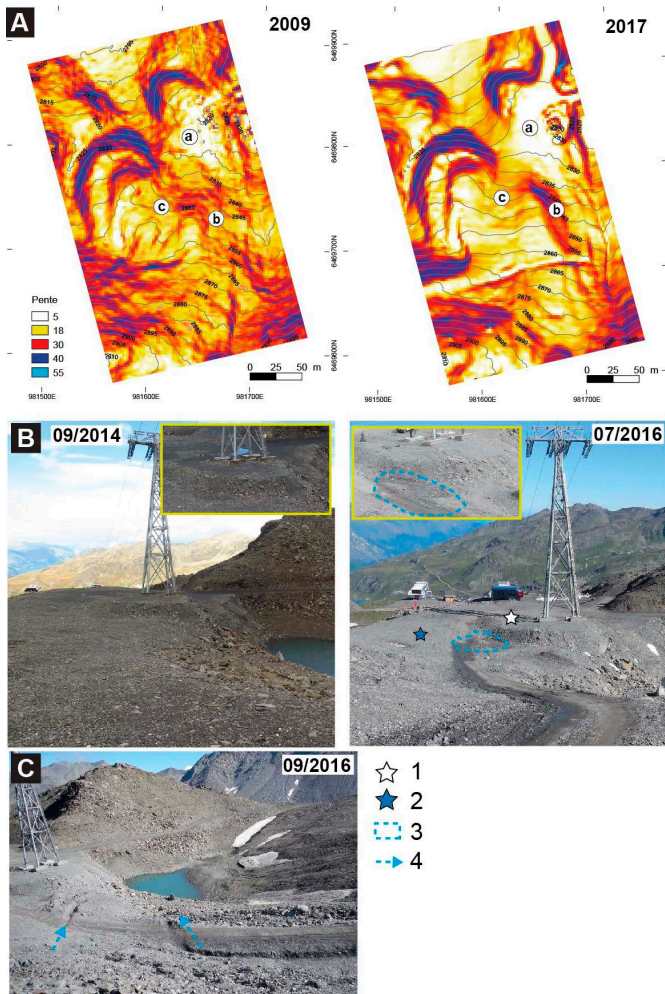
**Fig. 6 – Évolution de la surface du glacier rocheux et modification des écoulements de surface entre 2009 et 2017.**

A : Pente moyenne du glacier rocheux en 2009 et 2017. B : Évolution des écoulements de surface et de la microtopographie en amont de la plateforme du pylône avant (2014) et après (2016) la construction de la piste pour véhicules. C : Fossé creusé en août 2016 pour détourner les écoulements de la piste pour véhicules. a : Aplatissement général du terrain autour de la plateforme du pylône ; b : Augmentation de l'angle de pente en amont du pylône (de 30 à 40°) ; c : Réduction de la microtopographie (rugosité) par nivellement pour l'aménagement de la piste de ski. 1. Forage B1 ; 2. Forage B2 ; 3. Zone d'infiltration identifiée en juillet 2016 ; 4. Fossé et renvois d'eau creusés début août 2016 pour détourner les écoulements de surface.

Le rôle principal dans le déclenchement de l'instabilité du pylône peut être attribué à l'eau. Les observations ont montré que le nivellement et la compaction de la surface du glacier rocheux ont favorisé le ruissellement. La canalisation du ruissellement par la piste et son barrage par le remblai ont induit une infiltration préférentielle au droit des fondations du pylône. La déstabilisation du pylône serait donc due à l'effet combiné de deux phénomènes : (i) l'infiltration de l'eau a pu abaisser localement le toit du permafrost. La grande profondeur de la couche active dans le forage B2, à 6,3 m, pourrait être due à ce phénomène. Dans d'autres glaciers rocheux actifs, les valeurs habituelles de profondeur de la couche active se situent en effet plutôt entre 2,5 m, *i.e.*, valeur mesurée en forage à Bellecombes par Bodin et al. (2015), et 3,5 m, *i.e.*, valeurs issues

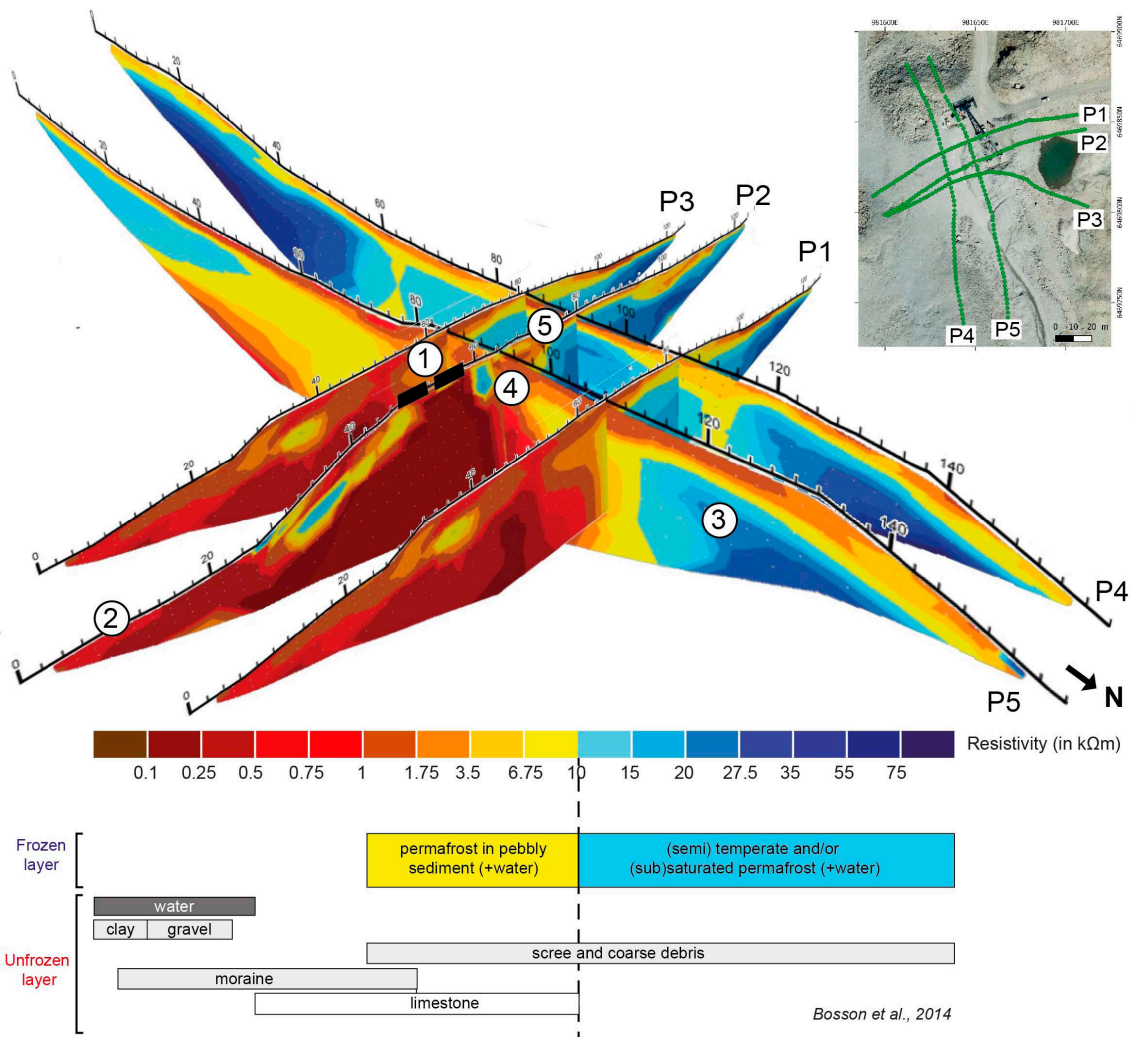
Fig. 7 – Bloc-diagramme en pseudo 3D des 5 profils ERT réalisés en septembre 2016. Interprétation selon l'échelle de Bosson et al. (2014).

Le lobe Est du glacier rocheux est divisé en deux parties spécifiques (fig. 7) : (i) une partie droite non gelée sous la plateforme du pylône, et (ii) une partie gauche gelée principalement dans le front du lobe et à la marge avec le lobe Ouest du glacier rocheux, au centre de la piste de ski aménagée. La résistivité de la zone gelée varie entre 10 et 55 kΩm et correspond à la présence d'un permafrost sous la forme de matériaux rocheux et de glace (i.e., ice/rock mixture). D'après l'échelle de Bosson et al. (2014), il pourrait s'agir d'un permafrost tempéré (température proche du point de fusion) et (sub)saturé en eau. Des valeurs semblables ont également été rencontrées dans des matériaux fins avec de la glace finement dispersée (Bodin et al. 2016). Ainsi, le pylône n° 2 est implanté dans un secteur dont le permafrost est absent, mais à environ 5 m d'une zone de transition entre des matériaux gelés et non gelés où se situe précisément la subsidence.

1. Emplacement du pylône ; 2. Lac ; 3. Front du lobe Est du glacier rocheux riche en glace ; 4. Subsidence ; 5. Zone de transition entre les matériaux gelés et non-gelés.

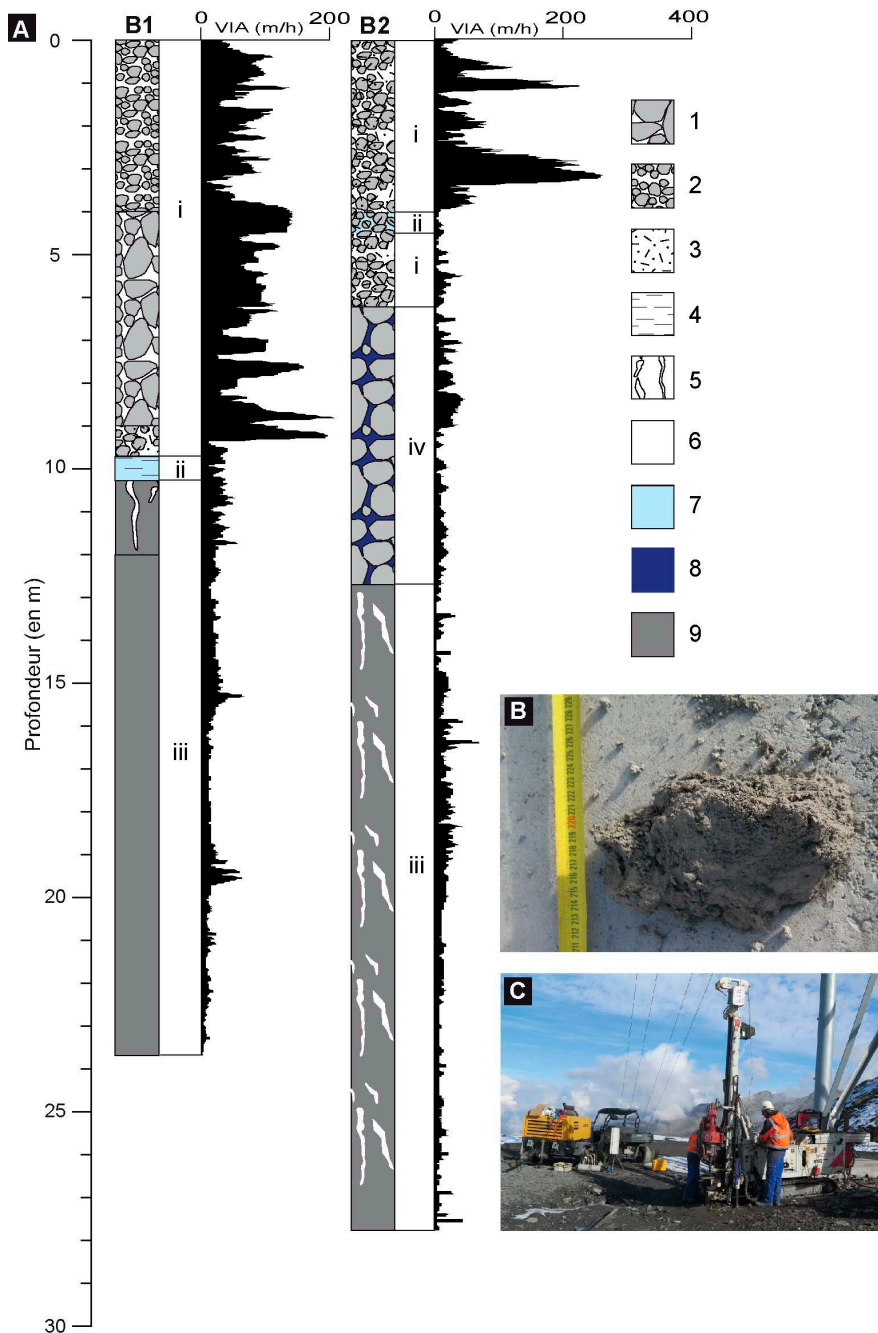
**Fig. 8 – Formations rencontrées à l’occasion de deux forages mis en œuvre à proximité du pylône n° 2.**

Le premier forage (B1), directement réalisé dans le secteur affecté par la subsidence et à proximité immédiate du pylône révèle certaines caractéristiques de la zone instable dont le type de matériaux présent sous les massifs des fondations déstabilisées (fig. 8). La subsurface est composée d'un niveau de sédiments non gelés de 10 m d'épaisseur, dont une couche de 4 m de remblai en surface (plateforme du pylône), qui surmonte une couche de blocs et de gros cailloux de 5 m d'épaisseur, typique des glaciers rocheux. À 9,8 m de profondeur, apparaît une matrice fine très humide (présence d'eau liquide), avant d'atteindre le substratum rocheux à 10,4 m de profondeur. Le sondage B2, réalisé à l'Ouest du pylône n° 2, de l'autre côté de la piste pour véhicules, donne des indications sur les types de matériaux présents dans un secteur moins anthropisé du glacier rocheux. Jusqu'à 6,30 m de profondeur, de petits blocs représentatifs des matériaux régulièrement rencontrés dans la partie centrale d'un glacier rocheux (Springman et al., 2012) sont traversés. Au-delà, une couche de gros blocs dans une matrice de glace a été reconnue avant d'atteindre le substratum rocheux à 12,7 m de profondeur.

A : Stratigraphies interprétées des forages B1 et B2 avec la Vitesse Instantanée d’Avancement (en  $m \cdot h^{-1}$ ).  
 B : Matrice d’argile identifiée en B1 à 9,8 m de profondeur.  
 C : Réalisation du forage B1. 1. Blocs moyens à petits (10 à 30 cm) ; 2. Petit blocs et cailloux ; 3. Gravieres et sables ; 4. Matrices fines humides (argiles ?) ; 5. Fractures ; 6. Vide (air) ; 7. Eau ; 8. Glace de pores (lentille de glaces ?) ; 9. Substratum rocheux ; i : Sédiments non gelés ; ii : Eau ; iii : Substratum rocheux ; iv : Sédiments gelés ; v : Substratum rocheux gelé.

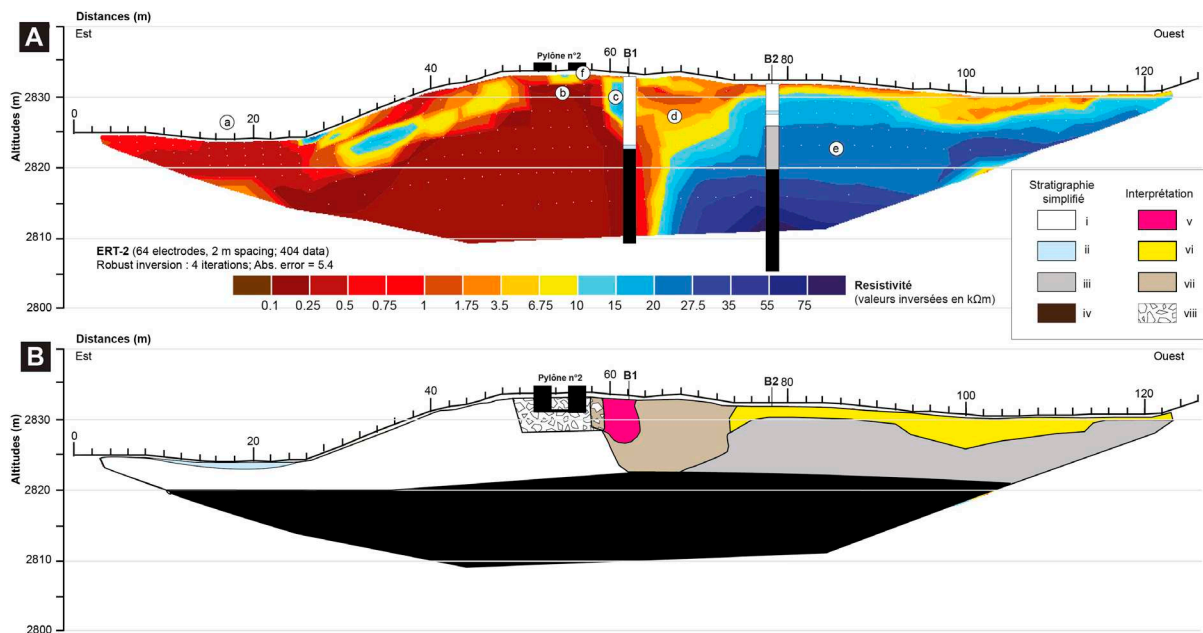
**Fig. 9 – Coupe 2D transversal Est-Ouest de la zone instable du glacier rocheux (sous le pylône).**

La comparaison entre le profil P2 et les données stratigraphiques permet une interprétation plus fine du déclenchement de l'instabilité (fig. 9). La zone de transition est assez large (environ 12 m en subsurface), probablement du fait de la circulation et de l'infiltration de l'eau entre les débris non gelés et/ou la fusion de la glace de pores entre les débris, tandis qu'elle n'est large que de 4 m, entre 9 et 23 m de profondeur en raison de la présence du substratum rocheux. Ainsi, l'eau infiltrée a-t-elle pu lessiver les matériaux fins au niveau des fondations du pylône, conduisant au développement d'une subsidence thermokarstique par suffosion (Murton, 2009) et, par suite, au basculement du pylône du fait du déséquilibre des fondations.

A : Comparaison du profil de tomographie électrique P2 et des profils stratigraphiques issus des forages B1 et B2. B : Schéma de synthèse des informations. i : Sédiments non gelés ; ii : Eau ; iii : Sédiments gelés ; iv : Substratum rocheux ; v : Subsidence ; vi : Couche active ; vii : Zone de transition entre sédiments gelés/non gelés ; viii : Gravier ; a : Lac ; b : Gravier sous les fondations ; c : Subsidence ; d : Zone de transition avec tranche de débris rocheux et glace ; e : Permafrost.
