Pierre-Allain Duvillard, Ludovic Ravanel, Philippe Schoeneich, Marco Marcer, Jean-François Piard

Analyse multi-méthodes de la déstabilisation d'un pylône de remontée mécanique implanté sur un glacier rocheux des Alpes françaises

Multi-method analysis of the destabilization of a mechanical lift tower located on a rock glacier in the French Alps

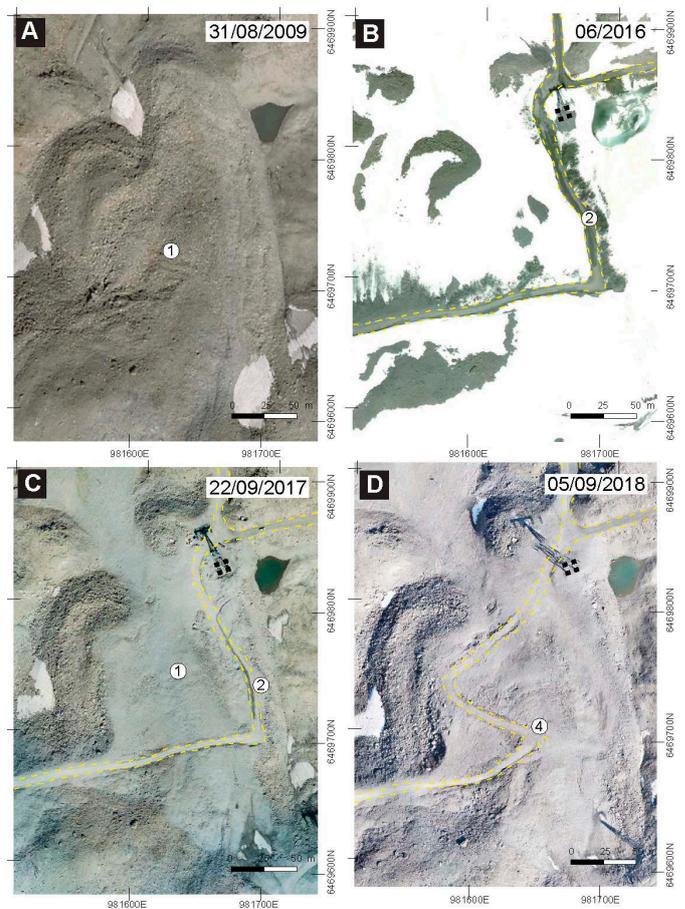
Fig. 3 – Évolution de la surface du glacier rocheux de Thorens entre 2009 et 2018.

A : images aériennes IGN de 2009 avant l'aménagement du funitel et la création de la piste de ski. B : images IGN de juin 2016 avec déneigement précoce de la piste pour véhicule. C : images drone de 2017 assemblées. D : images drone de 2018 assemblées avec une modification d'emplacement de la piste pour véhicule au centre du glacier rocheux. 1. Piste de ski nivelée en 2011; 2. Piste pour véhicules construite en 2015 et déneigée artificiellement en juin 2016 pour permettre un accès à des travaux en amont; 3. Piste pour véhicules construite en octobre 2017.

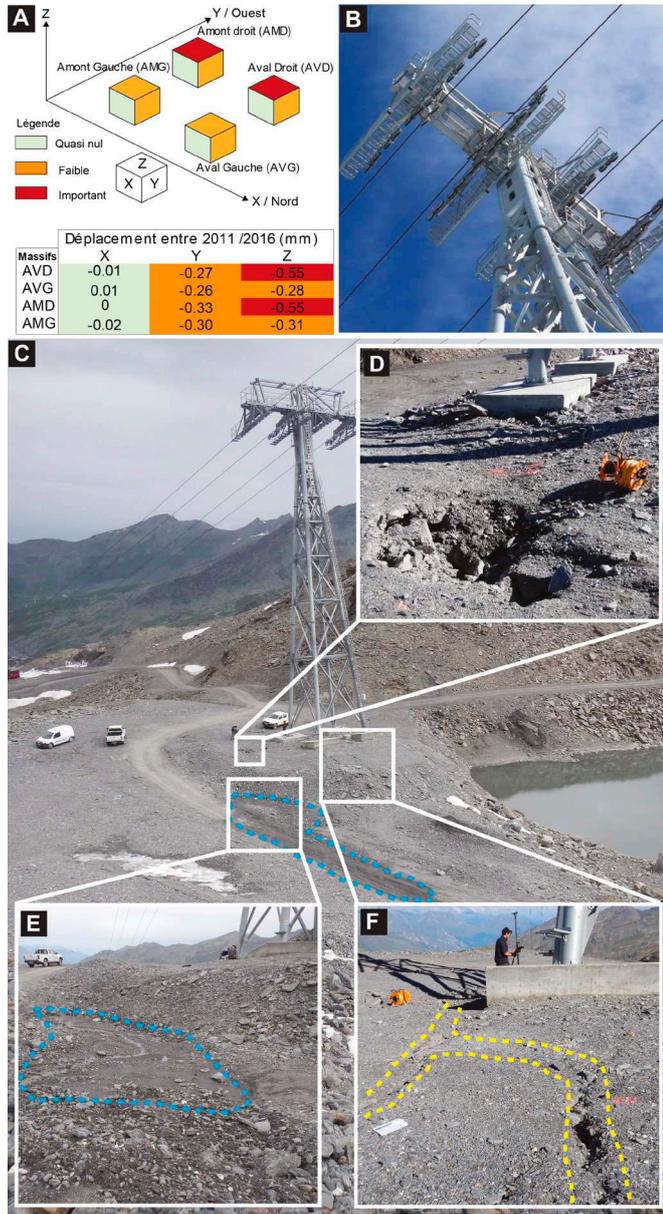
Alors qu'une anomalie de réglage du balancier du pylône n° 2 avait été identifiée au cours de l'automne 2015, le pylône a été affecté par un basculement à la fin du mois de juillet 2016. Un déplacement des fondations de 25 cm latéralement (est-ouest) et de 55 cm verticalement a été mesuré (donnée *Topoalp*). Ce mouvement a généré un décalage horizontal d'environ 1,5 m du sommet du pylône et par suite un très important désalignement du pylône par rapport aux câbles. Trois indices géomorphologiques d'activité ont été identifiés lors d'une visite de terrain réalisée début août 2016 (fig. 4) : (i) une subsidence de rayon métrique à proximité des fondations, (ii) des fissures formées en amont des fondations, et (iii) une zone d'infiltration avec un dépôt de sédiments fins et argileux en amont de la plateforme du pylône.

Fig. 4 – Schéma de l'affaissement des fondations et indices de déstabilisation du pylône n° 2 du funitel de Thorens en août/septembre 2016.

A : Mesures de déplacement des massifs du pylône entre avril 2011 et août 2016. B : Décalage de 1,47 m au sommet du pylône entre le câble et le balancier. C : Vue générale du pylône (vue SO vers le NE). D : Entonnoir de suffosion de rayon métrique à l'Ouest des fondations. E : Zone d'infiltration de l'eau en amont de la plateforme du pylône. F : Fractures de subsurface visibles en amont des fondations.

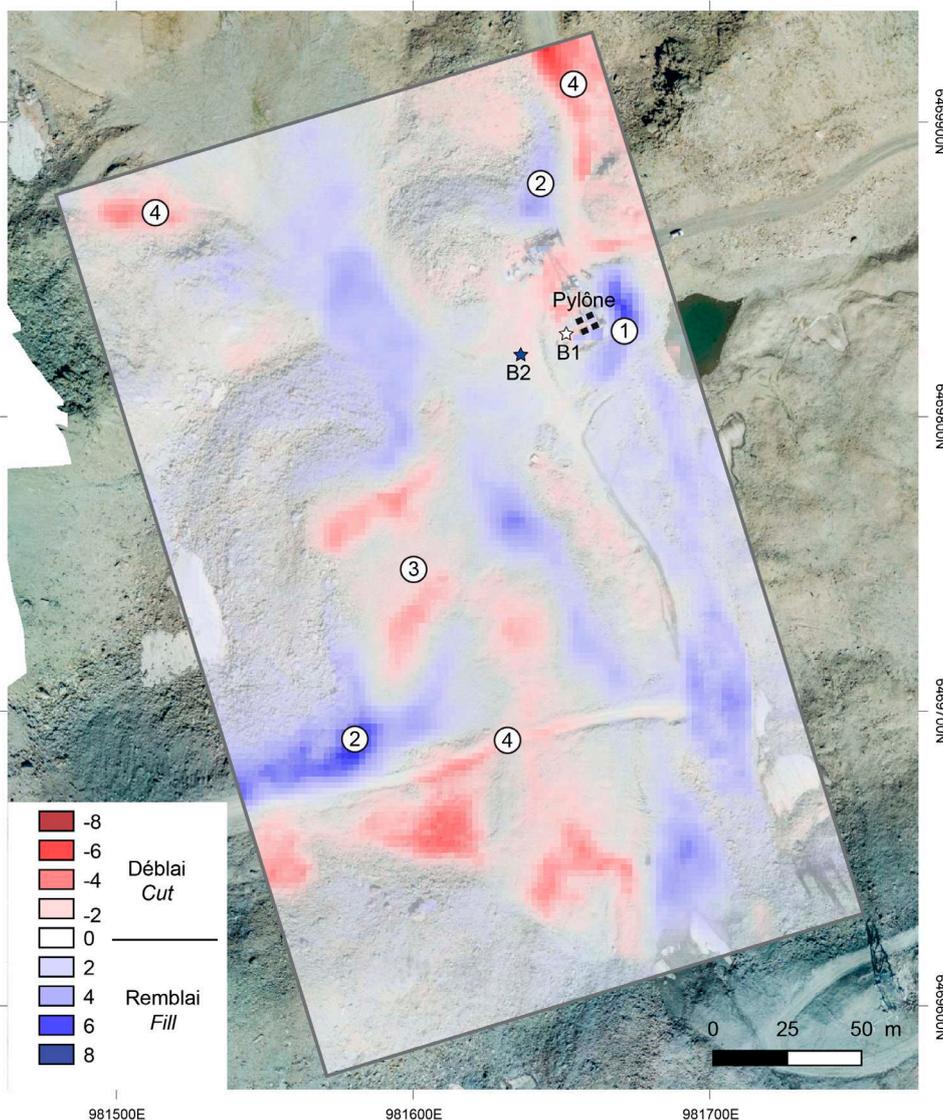
générés en 2009 et 2017 permet de mettre en évidence des écarts positifs et négatifs de 2 à 6 m verticalement (fig. 5). La carte des pentes et les photos aériennes de 2017 montrent que cela correspond à un nivellement régulier de la surface (fig. 6A, 3B). En 2009, l'infiltration diffuse des eaux de surface dans le glacier rocheux était favorisée par la rugosité du terrain. Depuis les travaux de nivellement de 2011, la perméabilité de la surface a été réduite par fermeture des pores, favorisant ainsi le ruissellement.

Fig. 5 – Carte des écarts d'altitude de la surface du glacier rocheux de Thorens entre 2009 et 2017.

1. Plateforme du pylône ; 2. Talus de dépôt de matériaux résultant de l'aménagement des pistes ; 3. Aplatissement pour la création d'une piste de ski ; 4. Creusement pour la création d'une piste pour véhicules.

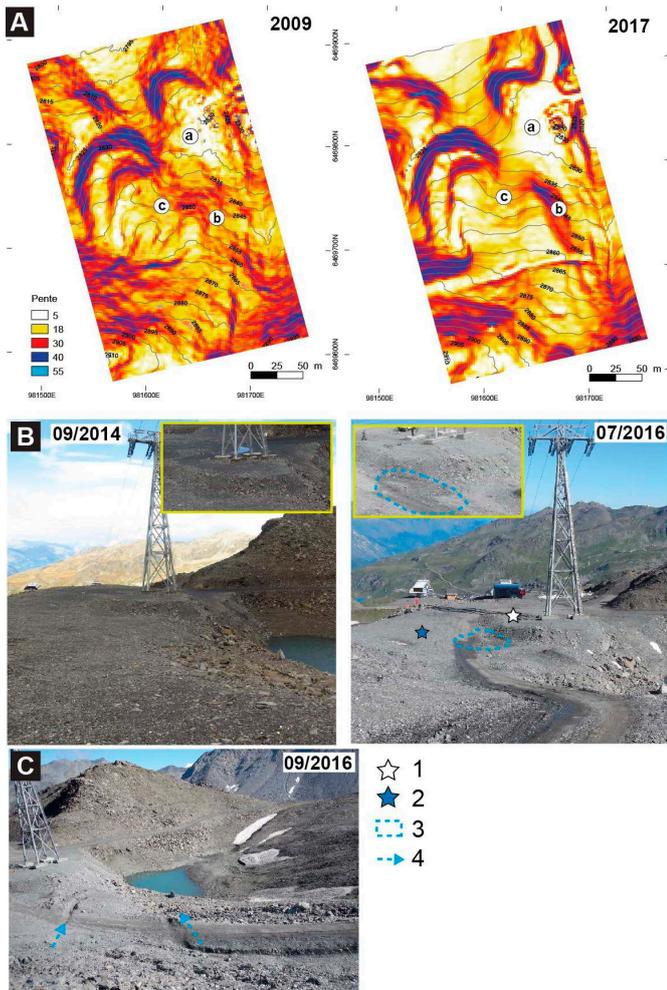
Fig. 6 – Évolution de la surface du glacier rocheux et modification des écoulements de surface entre 2009 et 2017.

A : Pente moyenne du glacier rocheux en 2009 et 2017. B : Évolution des écoulements de surface et de la microtopographie en amont de la plateforme du pylône avant (2014) et après (2016) la construction de la piste pour véhicules. C : Fossé creusé en août 2016 pour détourner les écoulements de la piste pour véhicules. a : Aplatissement général du terrain autour de la plateforme du pylône ; b : Augmentation de l'angle de pente en amont du pylône (de 30 à 40°) ; c : Réduction de la microtopographie (rugosité) par nivellement pour l'aménagement de la piste de ski. 1. Forage B1 ; 2. Forage B2 ; 3. Zone d'infiltration identifiée en juillet 2016 ; 4. Fossé et renvois d'eau creusés début août 2016 pour détourner les écoulements de surface.

Le rôle principal dans le déclenchement de l'instabilité du pylône peut être attribué à l'eau. Les observations ont montré que le nivellement et la compaction de la surface du glacier rocheux ont favorisé le ruissellement. La canalisation du ruissellement par la piste et son barrage par le remblai ont induit une infiltration préférentielle au droit des fondations du pylône. La déstabilisation du pylône serait donc due à l'effet combiné de deux phénomènes : (i) l'infiltration de l'eau a pu abaisser localement le toit du permafrost. La grande profondeur de la couche active dans le forage B2, à 6,3 m, pourrait être due à ce phénomène. Dans d'autres glaciers rocheux actifs, les valeurs habituelles de profondeur de la couche active se situent en effet plutôt entre 2,5 m, *i.e.*, valeur mesurée en forage à Bellecombes par Bodin et al. (2015), et 3,5 m, *i.e.*, valeurs issues

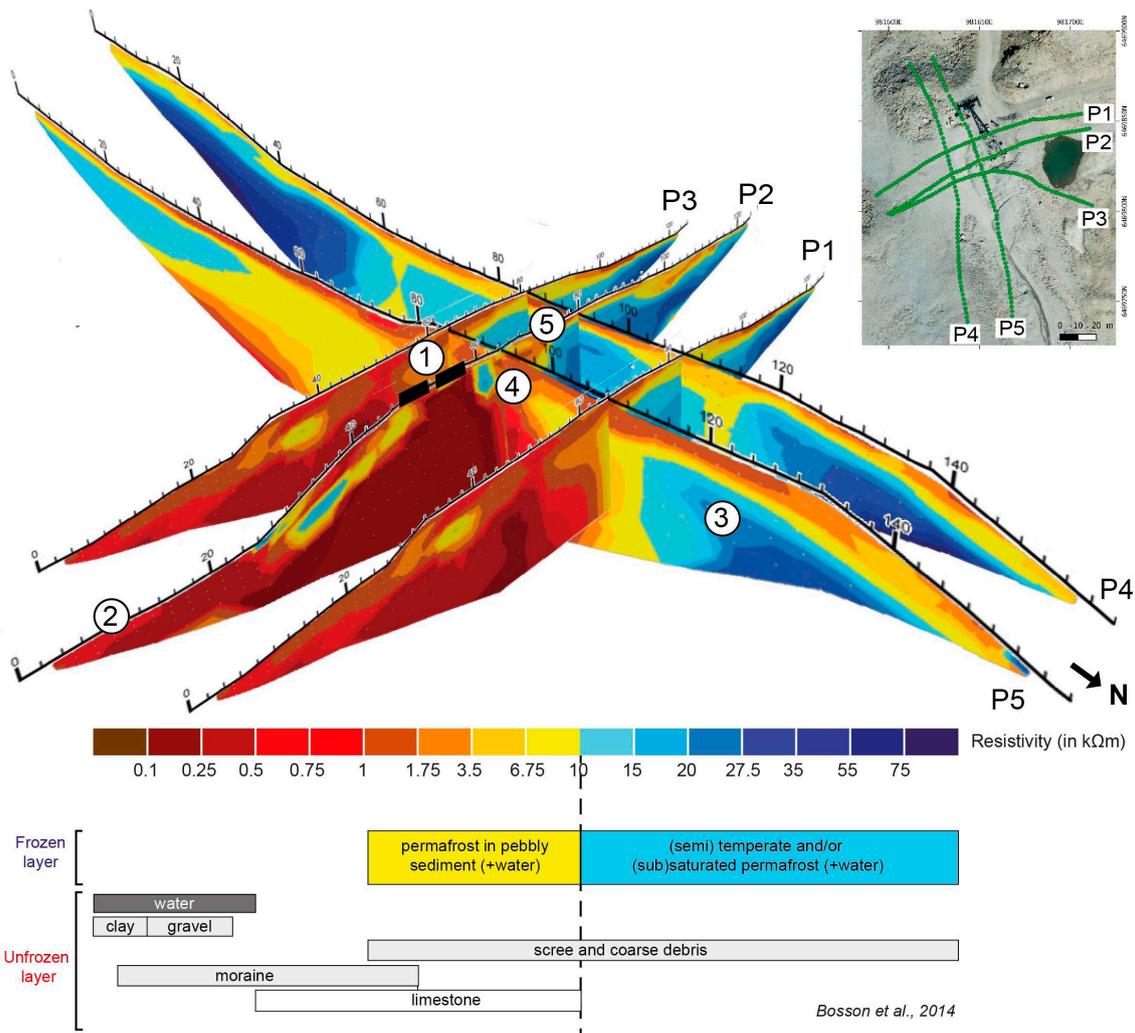
Le lobe Est du glacier rocheux est divisé en deux parties spécifiques (fig. 7) : (i) une partie droite non gelée sous la plateforme du pylône, et (ii) une partie gauche gelée principalement dans le front du lobe et à la marge avec le lobe Ouest du glacier rocheux, au centre de la piste de ski aménagée. La résistivité de la zone gelée varie entre 10 et 55 kΩm et correspond à la présence d'un permafrost sous la forme de matériaux rocheux et de glace (i.e., ice/rock mixture). D'après l'échelle de Bosson et al. (2014), il pourrait s'agir d'un permafrost tempéré (température proche du point de fusion) et (sub)saturé en eau. Des valeurs semblables ont également été rencontrées dans des matériaux fins avec de la glace finement dispersée (Bodin et al. 2016). Ainsi, le pylône n° 2 est implanté dans un secteur dont le permafrost est absent, mais à environ 5 m d'une zone de transition entre des matériaux gelés et non gelés où se situe précisément la subsidence.

Fig. 7 – Bloc-diagramme en pseudo 3D des 5 profils ERT réalisés en septembre 2016. Interprétation selon l'échelle de Bosson et al. (2014).

1. Emplacement du pylône ; 2. Lac ; 3. Front du lobe Est du glacier rocheux riche en glace ; 4. Subsidence ; 5. Zone de transition entre les matériaux gelés et non-gelés.

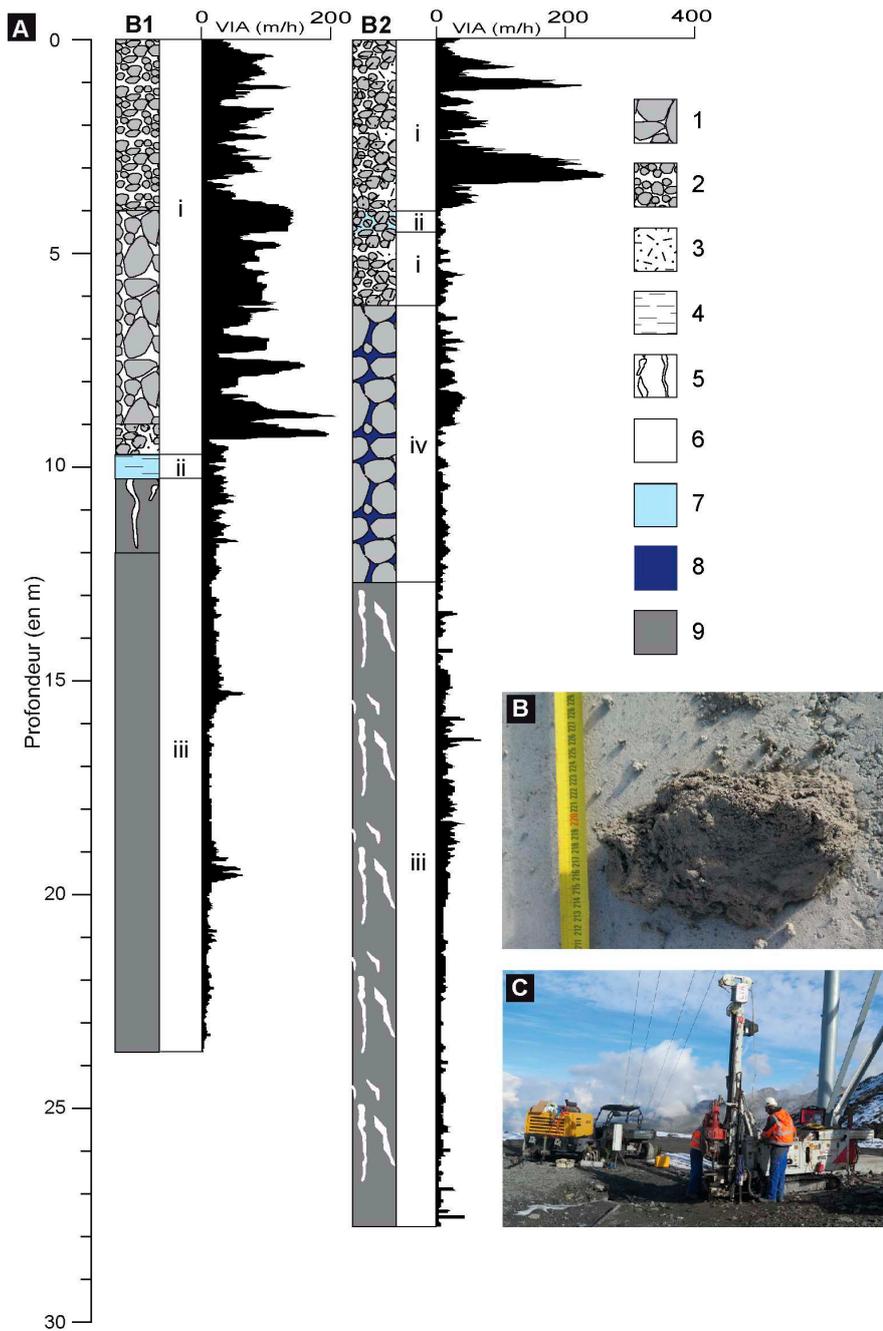
Le premier forage (B1), directement réalisé dans le secteur affecté par la subsidence et à proximité immédiate du pylône révèle certaines caractéristiques de la zone instable dont le type de matériaux présent sous les massifs des fondations déstabilisées (fig. 8). La subsurface est composée d'un niveau de sédiments non gelés de 10 m d'épaisseur, dont une couche de 4 m de remblai en surface (plateforme du pylône), qui surmonte une couche de blocs et de gros cailloux de 5 m d'épaisseur, typique des glaciers rocheux. À 9,8 m de profondeur, apparaît une matrice fine très humide (présence d'eau liquide), avant d'atteindre le substratum rocheux à 10,4 m de profondeur. Le sondage B2, réalisé à l'Ouest du pylône n° 2, de l'autre côté de la piste pour véhicules, donne des indications sur les types de matériaux présents dans un secteur moins anthropisé du glacier rocheux. Jusqu'à 6,30 m de profondeur, de petits blocs représentatifs des matériaux régulièrement rencontrés dans la partie centrale d'un glacier rocheux (Springman et al., 2012) sont traversés. Au-delà, une couche de gros blocs dans une matrice de glace a été reconnue avant d'atteindre le substratum rocheux à 12,7 m de profondeur.

Fig. 8 – Formations rencontrées à l’occasion de deux forages mis en œuvre à proximité du pylône n° 2.

A : Stratigraphies interprétées des forages B1 et B2 avec la Vitesse Instantanée d’Avancement (en m.h⁻¹).
 B : Matrice d’argile identifiée en B1 à 9,8 m de profondeur.
 C : Réalisation du forage B1. 1. Blocs moyens à petits (10 à 30 cm) ; 2. Petit blocs et cailloux ; 3. Graviers et sables ; 4. Matrices fines humides (argiles ?) ; 5. Fractures ; 6. Vide (air) ; 7. Eau ; 8. Glace de pores (lentille de glaces ?) ; 9. Substratum rocheux ; i : Sédiments non gelés ; ii : Eau ; iii : Substratum rocheux ; iv : Sédiments gelés ; v : Substratum rocheux gelé.

de mesures géophysiques ou forages instrumentés réalisés par Bodin et al., (2016) et Kenner et al. (2017) ; (ii) la circulation de l’eau dans les matériaux dégelés a pu lessiver la matrice fine, comme le laisse présager l’absence de matrice dans les couches de subsurface du forage B1, induisant un phénomène de suffosion. L’entonnoir et les fractures concentriques observées dans la zone de subsidence à l’ouest du pylône en seraient les marques de surface.

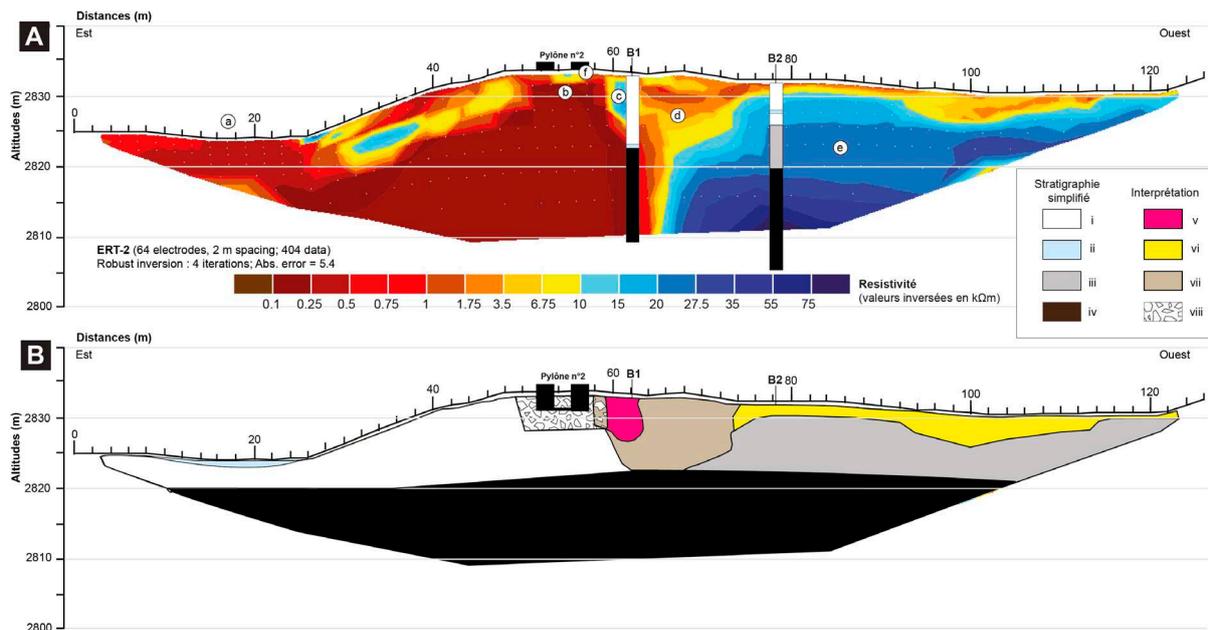
La comparaison entre le profil P2 et les données stratigraphiques permet une interprétation plus fine du déclenchement de l'instabilité (fig. 9). La zone de transition est assez large (environ 12 m en subsurface), probablement du fait de la circulation et de l'infiltration de l'eau entre les débris non gelés et/ou la fusion de la glace de pores entre les débris, tandis qu'elle n'est large que de 4 m, entre 9 et 23 m de profondeur en raison de la présence du substratum rocheux. Ainsi, l'eau infiltrée a-t-elle pu lessiver les matériaux fins au niveau des fondations du pylône, conduisant au développement d'une subsidence thermokarstique par suffosion (Murton, 2009) et, par suite, au basculement du pylône du fait du déséquilibre des fondations.

Fig. 9 – Coupe 2D transversal Est-Ouest de la zone instable du glacier rocheux (sous le pylône).

A : Comparaison du profil de tomographie électrique P2 et des profils stratigraphiques issus des forages B1 et B2. B : Schéma de synthèse des informations. i : Sédiments non gelés ; ii : Eau ; iii : Sédiments gelés ; iv : Substratum rocheux ; v : Subsidence ; vi : Couche active ; vii : Zone de transition entre sédiments gelés/non gelés ; viii : Gravier ; a : Lac ; b : Gravier sous les fondations ; c : Subsidence ; d : Zone de transition avec tranche de débris rocheux et glace ; e : Permafrost.
