Analyse multi-méthodes de la déstabilisation d'un pylône de remontée mécanique implanté sur un glacier rocheux des Alpes françaises

Multi-method analysis of the destabilization of a mechanical lift tower located on a rock glacier in the French Alps

Pierre-Allain Duvillard ^{*ab}, Ludovic Ravel ^a, Philippe Schoeneich ^c, Marco Marcer ^c, Jean-François Piard ^d

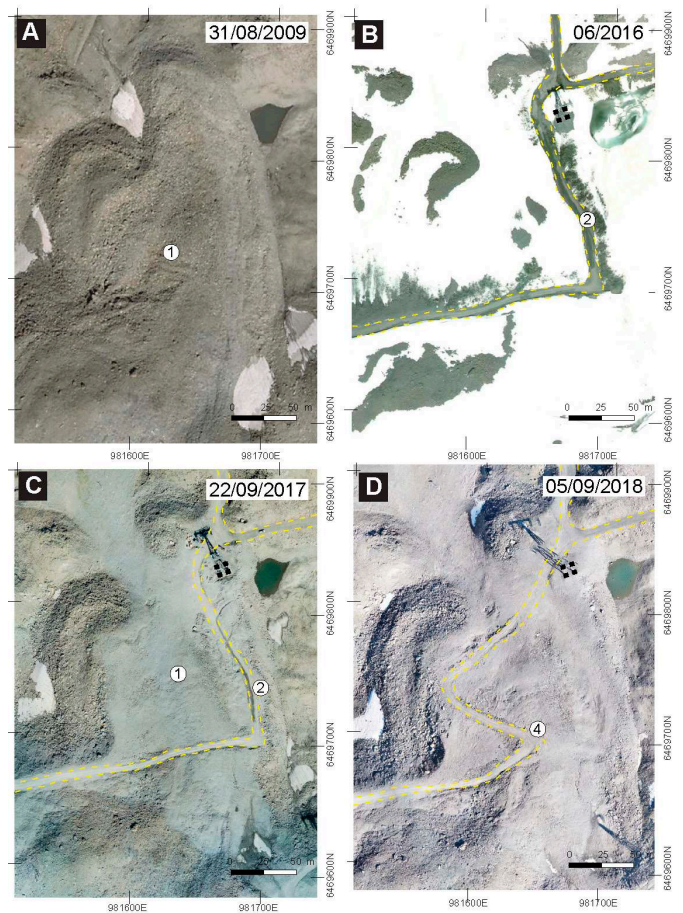
Une piste de ski a par ailleurs été construite en 2011 sur le glacier rocheux après un travail de terrassement mobilisant le terrain sur plusieurs mètres d'épaisseur de manière à aplanir la surface du sol (fig. 3). Les plus gros blocs de surface ont été déplacés pour faciliter le damage par faible enneigement. En juin 2015, une piste pour véhicules tout-terrain a été construite en amont du pylône afin de faciliter l'accès à une zone de travaux située au col de Rosaël (2 990 m).

Fig. 3 – Évolution de la surface du glacier rocheux de Thorens entre 2009 et 2018.

A : images aériennes IGN de 2009 avant l'aménagement du funitel et la création de la piste de ski. B : images IGN de juin 2016 avec déneigement précoce de la piste pour véhicule. C : images drone de 2017 assemblées. D : images drone de 2018 assemblées avec une modification d'emplacement de la piste pour véhicule au centre du glacier rocheux. 1. Piste de ski nivelée en 2011; 2. Piste pour véhicules construite en 2015 et déneigée artificiellement en juin 2016 pour permettre un accès à des travaux en amont; 3. Piste pour véhicules construite en octobre 2017.

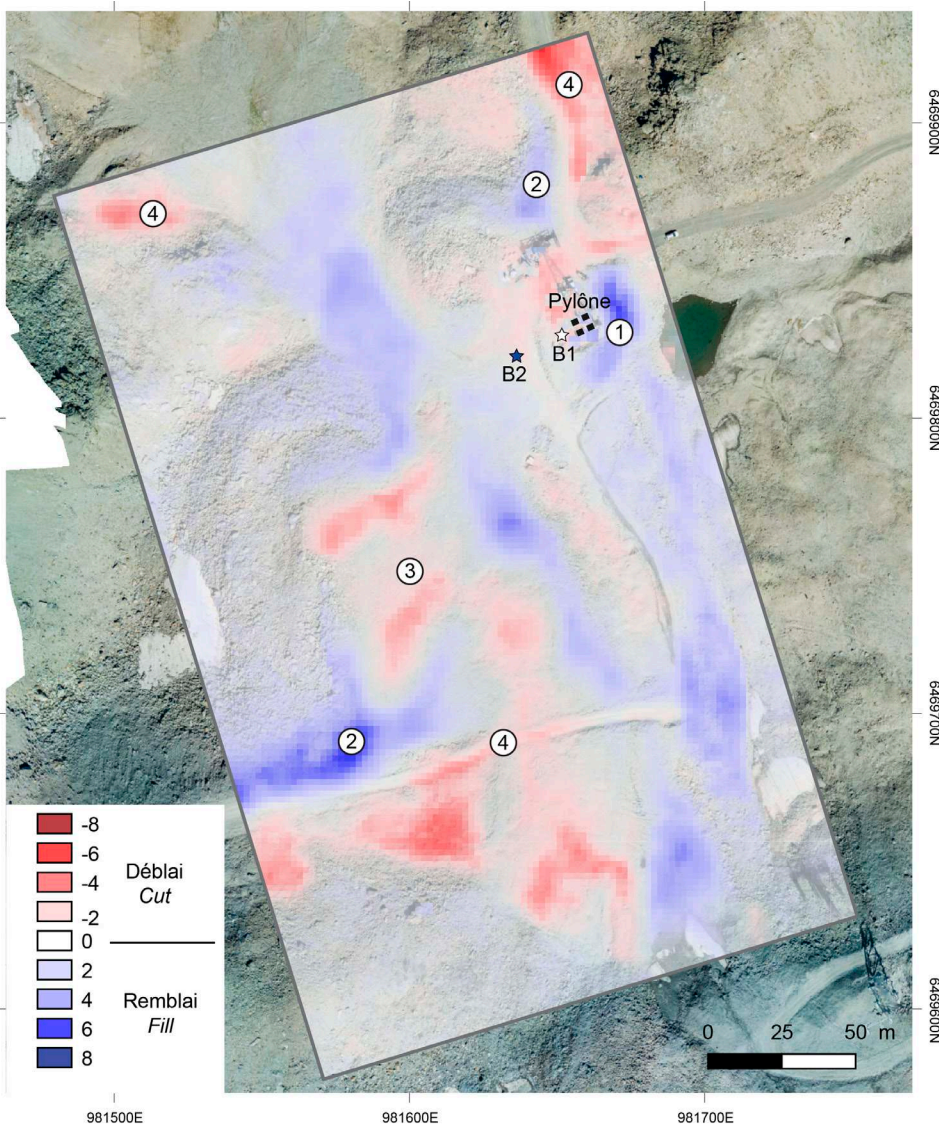
générés en 2009 et 2017 permet de mettre en évidence des écarts positifs et négatifs de 2 à 6 m verticalement (fig. 5). La carte des pentes et les photos aériennes de 2017 montrent que cela correspond à un nivellement régulier de la surface (fig. 6A, 3B). En 2009, l'infiltration diffuse des eaux de surface dans le glacier rocheux était favorisée par la rugosité du terrain. Depuis les travaux de nivellement de 2011, la perméabilité de la surface a été réduite par fermeture des pores, favorisant ainsi le ruissellement.

Fig. 5 – Carte des écarts d'altitude de la surface du glacier rocheux de Thorens entre 2009 et 2017.

1. Plateforme du pylône ; 2. Talus de dépôt de matériaux résultant de l'aménagement des pistes ; 3. Aplatissement pour la création d'une piste de ski ; 4. Creusement pour la création d'une piste pour véhicules.

Par ailleurs, les travaux de terrassement menés sur la surface du glacier rocheux, particulièrement dans la zone d'instabilité autour du pylône, ont très vraisemblablement conduit à un approfondissement de la couche active et à la dégradation locale du sommet de la couche gelée (*i.e.*, le toit du permafrost) comme observé dans le forage B2 à 6,3 m de profondeur. Malgré une précision limitée dans l'alignement des nuages de points qui se traduit par une incertitude de l'ordre de 2 m au niveau de la différence des MNT (tab. 1), une différence d'altitude de 2 à 4 m au niveau du déblai de la zone d'instabilité est toutefois mesurée entre
