Epave du CSS Alabama - Conservation du canon RML Blakely

Conservation du canon RML¹ Blakely et de son châssis pivotant

Paul Mardikian

Terra Mare Conservation LLC
Charleston South Carolina (USA)

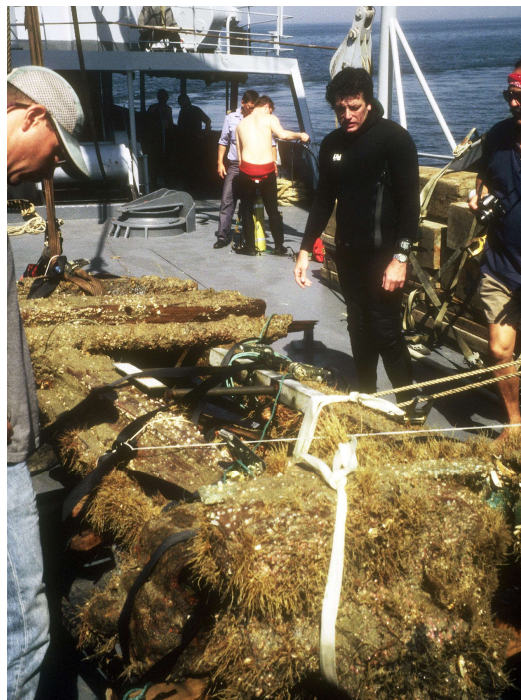
Figure 2 – Châssis immédiatement après récupération par les plongeurs. A noter que le châssis est posé à l'envers. Crédit photographique GRAN.

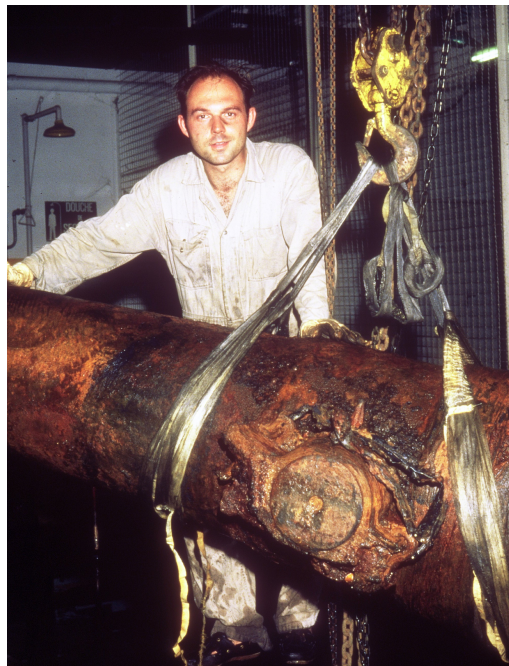
L'état général du canon Blakely était bon malgré quelques dommages de surface liés à la perte d'une grande partie des concrétions qui le recouvrait lors de sa récupération. La faible adhésion des concrétions marines sur les parties convexes de la fonte de fer, notamment sur le tube et culasse, explique leur décollement lors de la remontée en raison de la pression exercée par les élingues.

Figure 3 – Paul Mardikian durant l'examen du canon Blakely. On note le couvre tourillon gauche en place et guidon de visée. Des restes de bois de l'affut se trouvent sous le tourillon dans la concrétion. Crédit photographique Olivier Pohu.

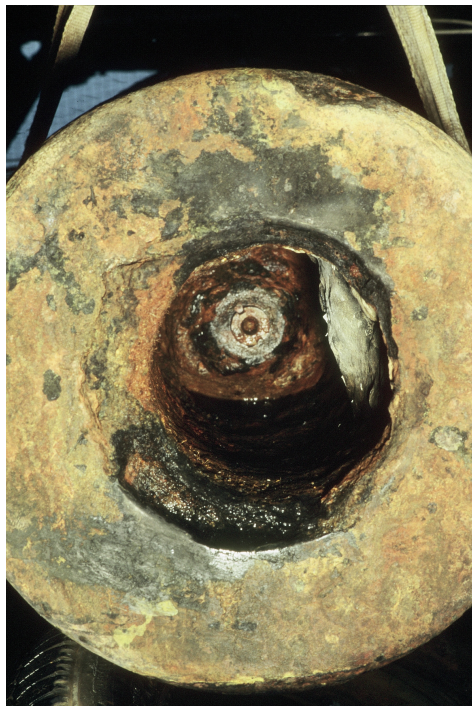
Figure 4 – Vue de l'obus concrétionné dans le fut du canon à 67 cm de la bouche. On note au premier plan en bas à gauche les premières rayures en cours de dégagement. Crédit photographique Paul Mardikian.

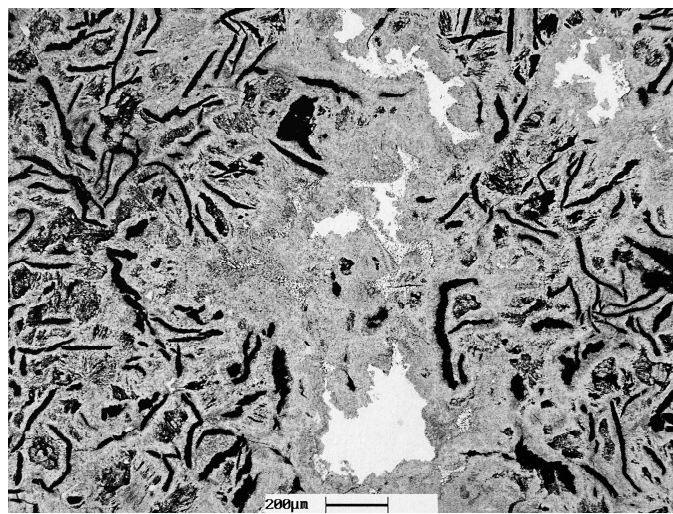
Le bon état relatif de la surface de la fonte de fer n'était en fait qu'apparent car, en raison de sa microstructure et de la présence de graphite lamellaire – qui rappelons-le est cathodique par rapport au fer, c'est à dire plus noble que lui – permet de « tenir » mécaniquement cette couche très corrodée dont le fer a migré progressivement vers la concrétion au cours de son séjour dans l'eau de mer (Figure 5).

Cette dissolution sélective du métal s'accompagne d'une perte de poids et d'une modification des propriétés mécaniques de la fonte. Il n'est pas rare de pouvoir

Figure 5 – Coupe métallographique observée sur un échantillon de métal prélevé au niveau de la culasse du canon Blakely présentant une microstructure de fonte grise phosphoreuse avec inclusions de graphite lamellaire. Crédit photographique Madeleine Durrand-Charre (INP Grenoble).

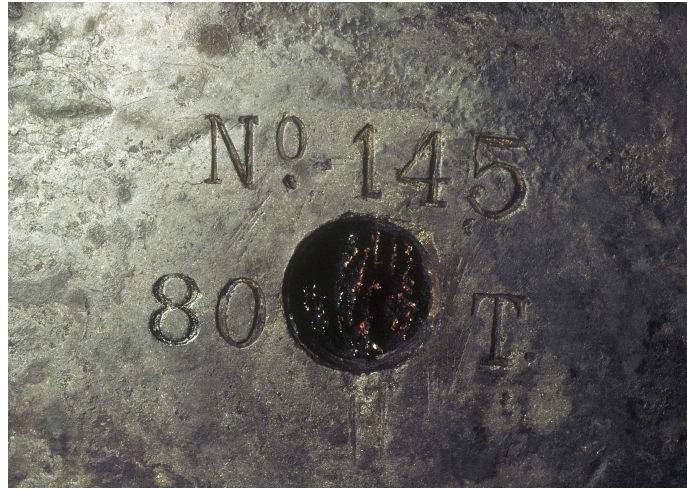
Figure 6 – Inscriptions préservées sur le tourillon gauche après traitement de conservation. Crédit photographique Paul Mardikian.

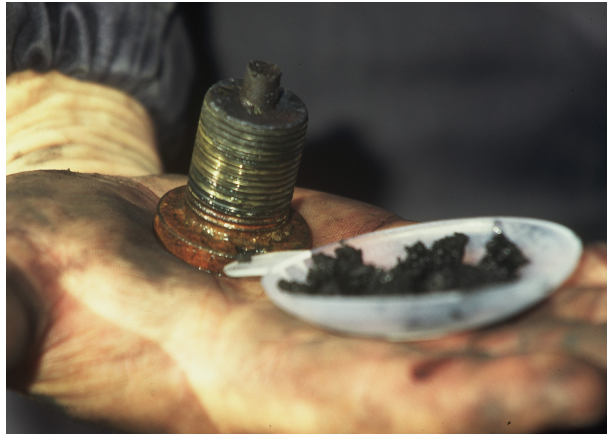
Le dévissage de la fusée se déroula sans encombre malgré un léger dégazage audible au moment de l'ouverture, probablement lié à la formation d'hydrogène sulfuré à l'intérieur de l'obus. Après dépose de la fusée, un échantillon de poudre fut prélevé à l'intérieur de l'obus pour analyse puis l'obus fut noyé pour neutraliser les restes de poudre (Figures 14, 15, 16).

Figure 14 – Vue du pas de vis de la fusée après dépose et échantillon de poudre. Crédit photographique Olivier Pohnu.

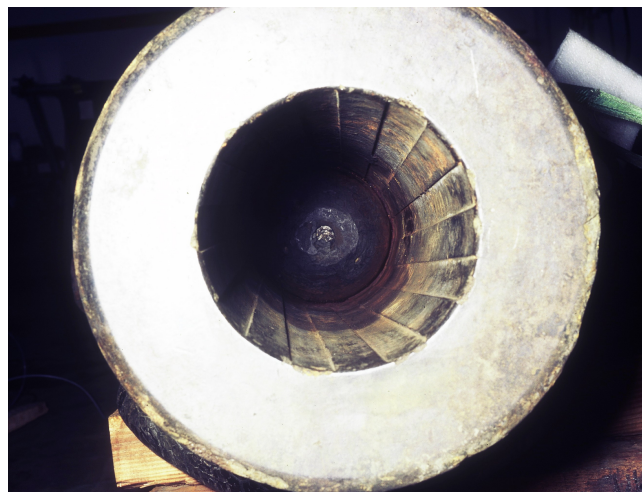
Figure 18 – Vue de l'âme du canon après nettoyage de la concrétion. Crédit photographique Paul Mardikian.

Des outils de plus en plus longs furent fabriqués à partir de barres plates en fer doux dont l'arrête était affûtée régulièrement. Entre chaque séance de nettoyage le canon était replacé dans son bac de traitement, ce qui permettait, au demeurant d'extraire les chlorures de fer et d'aider à séparer les concrétions de la fonte de fer oxydée. Afin de ne pas endommager la fonte graphitée (des rayures ou de l'obus), ce travail délicat et fastidieux a représenté des centaines d'heures de travail réparties sur pratiquement 18 mois (Figure 18).

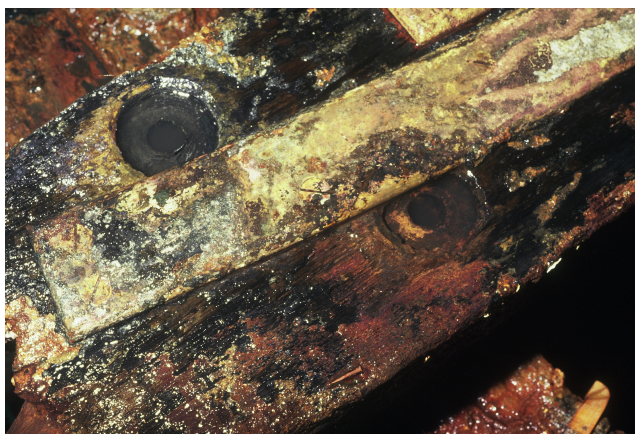
Figure 31 – Vue de détail des chemins de glissement sur la traverse arrière. A noter, la disparition des chevilles en fer forgé. Crédit photographique Paul Mardikian.

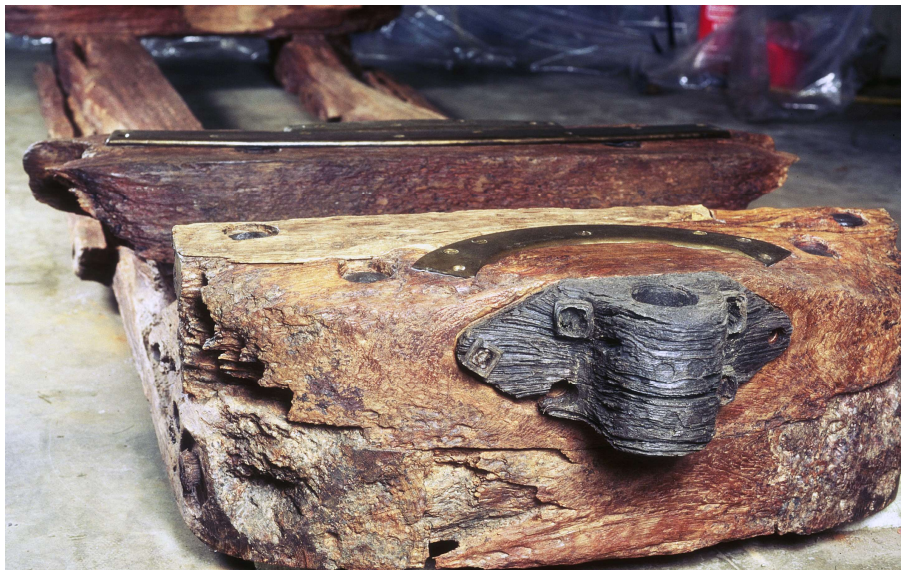
Figure 36 – Vue de l'avant du châssis à l'envers après remontage. A noter les dommages sur la droite du châssis qui semblent avoir pour origine des impacts ayant comprimé ou arraché du bois en profondeur. Cette observation n'est pas anodine car il pourrait s'agir des seules traces ou dommages tangibles infligés par l'artillerie adverse. Crédit photographique Paul Mardikian.

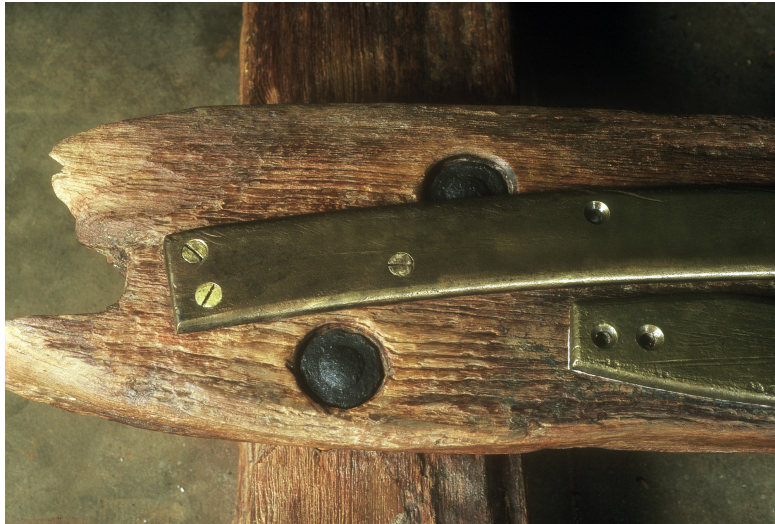
Figure 37 – Détail du revers de la traverse avant, après traitement et réassemblage des chemins de glissement. A noter que les têtes de chevilles d'assemblages sont des reproductions réalisées à partir de leur empreinte concretionnaire. Crédit photographique Paul Mardikian.

Les têtes de chevilles en fer – remplacées par les tenons en hêtre furent couvertes par une réplique en polyuréthane des têtes d'origine moulées d'après les empreintes laissées dans les concrétions (Figure 37). A noter que la longue cheville en fer forgé traversant l'avant du châssis de part en part, visible sur les plans de Bowcock, ne pouvant être déposée, fut traitée sur place. Les parties visibles furent rincées abondamment sous pression puis le métal fut « *microbillé* » et protégé par une couche d'acide tannique et de Paraloid B.48 N à 20% (p/v).
