## **Qalaat el Moudiq, citadelle d'Apamée de l'Oronte. Résultats des travaux de 2004**

Mathilde Gelin, Jean-Claude Bessac, Marwan Al Heib, Benjamin Michaudel,  
Stéphanie Zugmeyer

## QALAAAT EL MOUDIQ, CITADELLE D'APAMÉE DE L'ORONTE RÉSULTATS DES TRAVAUX DE 2004

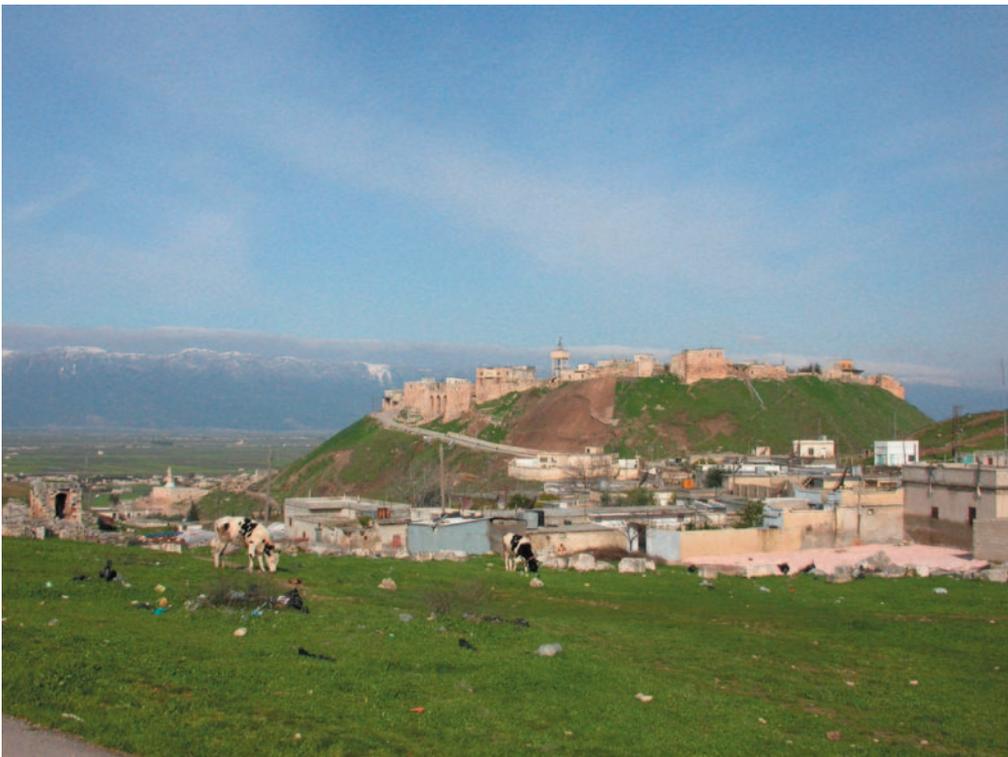
Fig. 1 - Vue générale du tell depuis le sud-est. Sur la pente, zone d'effondrement du glacis. La tour 5 est au centre. Derrière, vallée du Ghab et Djebel Ansaryié.

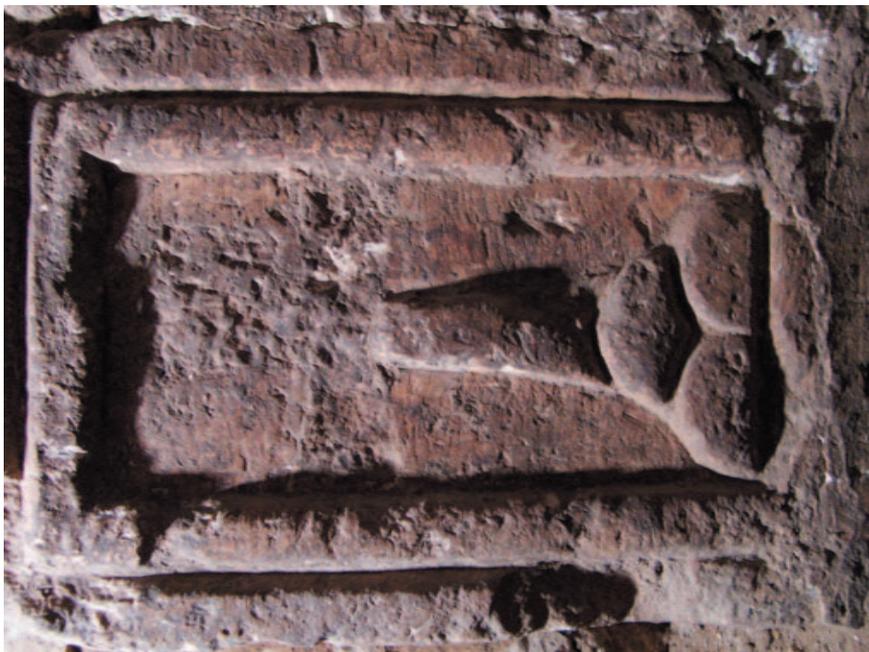
Par son épaisseur, sa solidité et sa situation précisément en rupture de pente, il est très vraisemblable que ce mur représente le vestige d'une fortification antérieure. Sur sa face orientale, un bas-relief a été utilisé en remploi (fig. 7), qui représente une croix sur le Mont Golgotha, dont la partie supérieure a été bûchée. Il est donc difficile d'envisager une datation remontant aux périodes où les Chrétiens occupaient le secteur, qu'il s'agisse de Byzantins ou de Croisés. On peut donc supposer que cette fortification remonte à une période islamique ; seules de prochaines fouilles pourront en dire davantage.

*Fig. 7 – Tour 5, sondage intérieur B. Bas-relief remployé.*

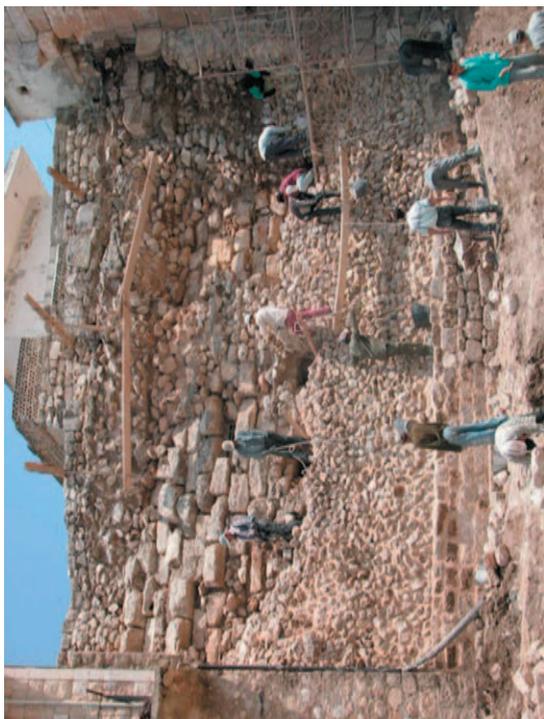
Fig. 14 - Secteur B, en cours de travaux. Vue vers le nord.

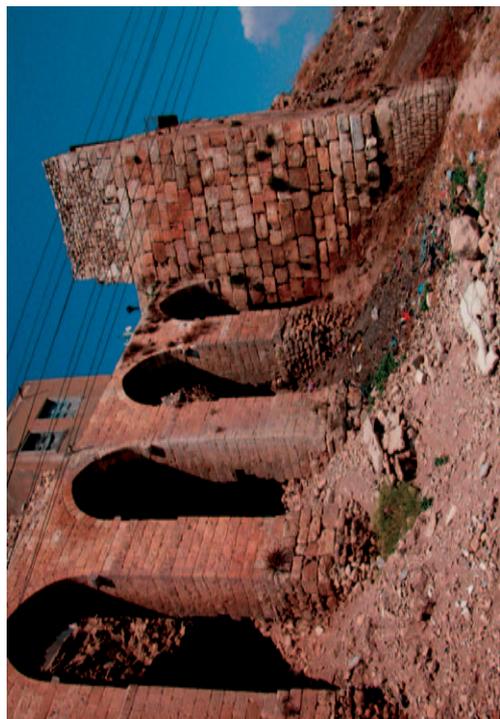
Malheureusement, depuis la préparation de la mission (juin 2003) jusqu'à la période de réalisation des travaux (mars – juin 2004), l'avancement des dégradations dans ce secteur était tel qu'il n'a plus été possible d'envisager la restauration avec les moyens, tant techniques que financiers, dont nous disposions. En effet à l'arrière, la maçonnerie sur laquelle s'appuient les arcs s'est vidée au point qu'elle ne se trouve plus du tout solidaire des piliers, dont les fondations sont toutes à nu (fig. 15). Dans la mesure où la face arrière de ces piliers est en pente

Le secteur C est dans un tel état de dégradation et la menace sur les édifices ainsi que sur les constructions récentes qui ont pris place au-dessus est telle, qu'il serait urgent d'intervenir afin de prévenir de dramatiques effondrements.

Fig. 15 - Secteur C, vue vers le nord-est.

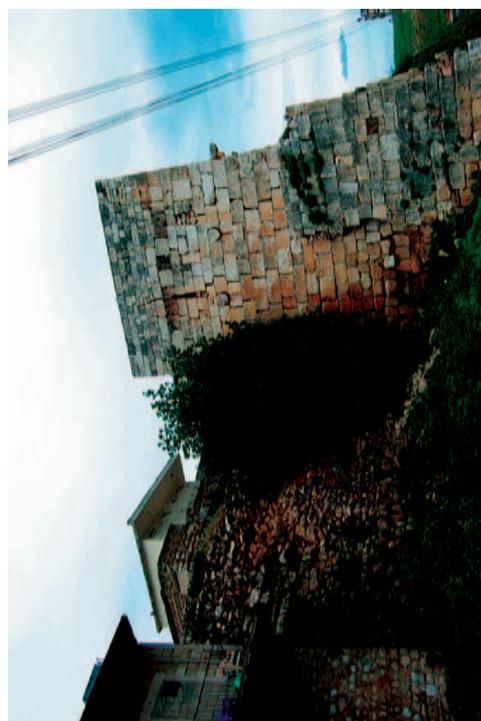
Précisément à l'angle formé par ce mur et la tour 17 un arbre, entretenu par l'écoulement des eaux usées de la maison installée au-dessus, avait pris place dans les murs et s'était enraciné profondément, désolidarisant les moellons et les blocs et entraînant l'humidité au cœur des structures (fig. 13). De même, un tuyau d'évacuation d'eaux usées, percé, s'écoulait à l'extrémité sud du mur. Le parement avait en grande partie disparu, certaines parties hautes se trouvaient en surplomb, et les blocs de l'*extrados* de la salle voûtée étaient exposés au point que leur mortier était absent, laissant les infiltrations dégrader les pierres. Les vestiges du parement étaient désolidarisés de la maçonnerie, la partie décollée en équilibre précaire. Dans l'état de destruction avancée que présentait ce mur, la chute de l'ensemble était imminente, et aurait entraîné celle de l'habitat actuel. Bien entendu, la masse de la construction moderne pesait dangereusement sur cette maçonnerie fragilisée ainsi que sur la zone orientale de la salle voûtée.

Fig. 13 - Secteur B, avant travaux. Vue vers l'est.

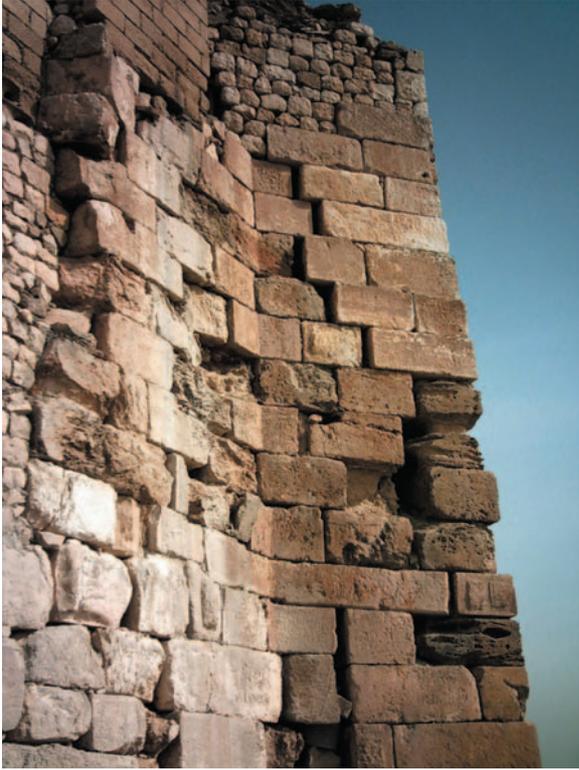
Fig. 16 - Tour 5, façade méridionale avant travaux.

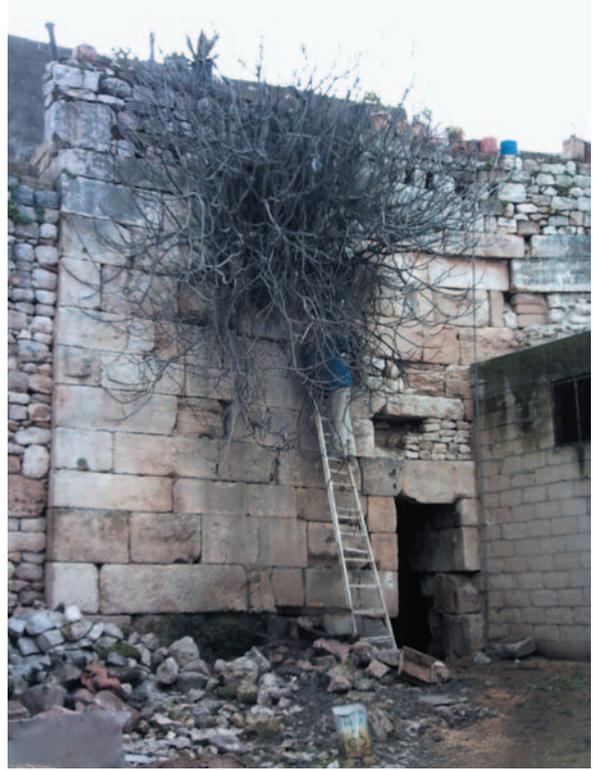
Les problèmes liés à l'humidité, réels, pouvaient à plus ou moins court terme constituer une menace pour la stabilité de l'édifice. Ainsi les écoulements des eaux usées de l'habitation installée au sommet créaient une aggravation de l'érosion des pierres et de la pente et, de manière plus générale, les écoulements des eaux de pluie sur la pente et sur les façades orientale et occidentale représentaient également un risque non négligeable de déstabilisation. De plus, la découverte au cours de nettoyages de la cour occidentale d'une citerne installée contre le mur ouest de la tour a permis de procéder à son vidage car, encore pleine d'eau, elle pouvait contribuer à saper les fondations occidentales. Enfin, directement lié à celui de l'eau, le problème de la végétation installée dans les maçonneries a ajouté une difficulté supplémentaire à leur stabilité. Un arbre poussait dans la façade ouest (fig. 17) et d'autres, ainsi que de l'herbe, dans la courtine méridionale.

Fig. 17 - Tour 5, façade occidentale (partie nord) avant travaux.

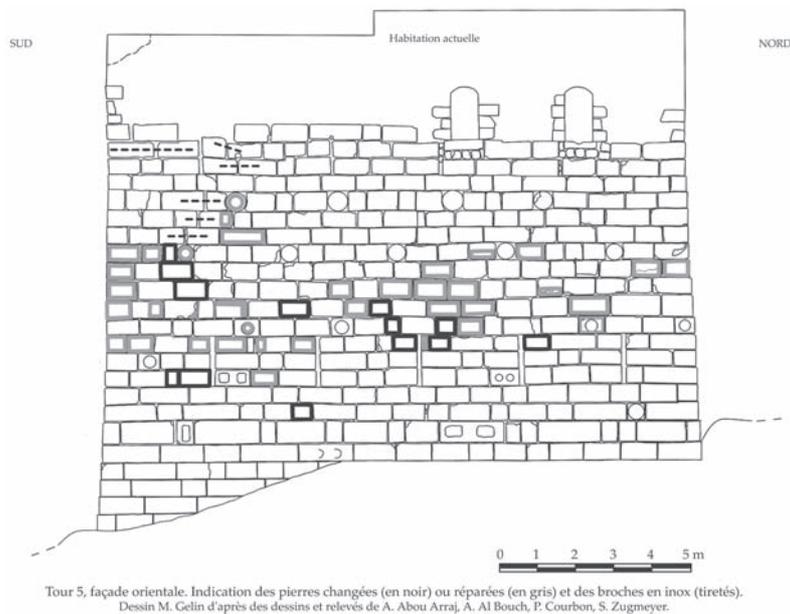
Fig. 18 - Tour 5, élévation de la façade orientale avec indication des pierres changées (en noir), réparées (en gris) et des broches en inox (tiretés). Dessin M. Gelin d'après des dessins et relevés de A. Abou Arraj, A. Al Bouch, P. Courbon, S. Zugmeyer.

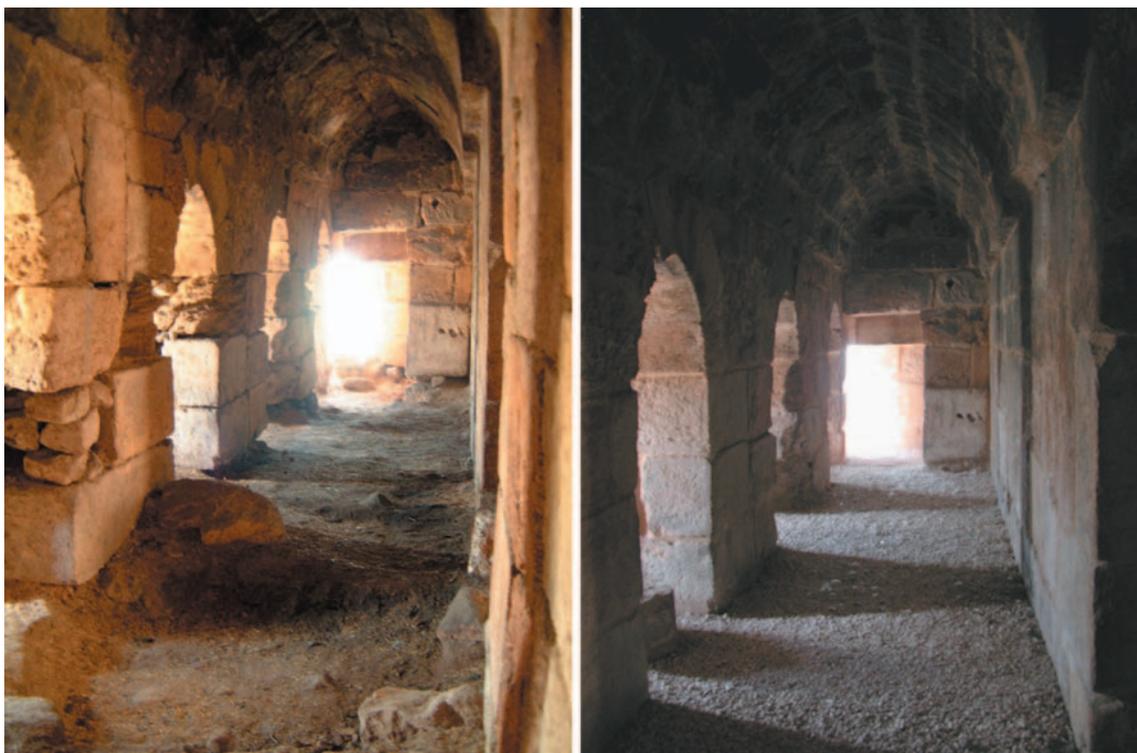
Par ailleurs, les blocs de calcaire tendre placés en parement étaient tous très usés (perte d'épaisseur, fissures, disparition), qu'ils se trouvent à l'extérieur ou à l'intérieur de l'édifice. Certains étant situés dans des endroits structurels importants (angle extérieur sud-est, voir fig. 19), leur dégradation pouvait entraîner la chute de pans entiers de maçonnerie.

*Fig. 19 - Tour 5, salle 2, vers le sud. À gauche, avant travaux, à droite, après.*

Les pierres parcourues de petites fissures ont été agrafées. Afin de stabiliser les grandes fissures et de rendre leur cohésion aux maçonneries, les blocs situés de part et d'autre ont été reliés au moyen de broches en acier inoxydable (fig. 19) et de résine Epoxy<sup>47</sup> (colle de fixation).

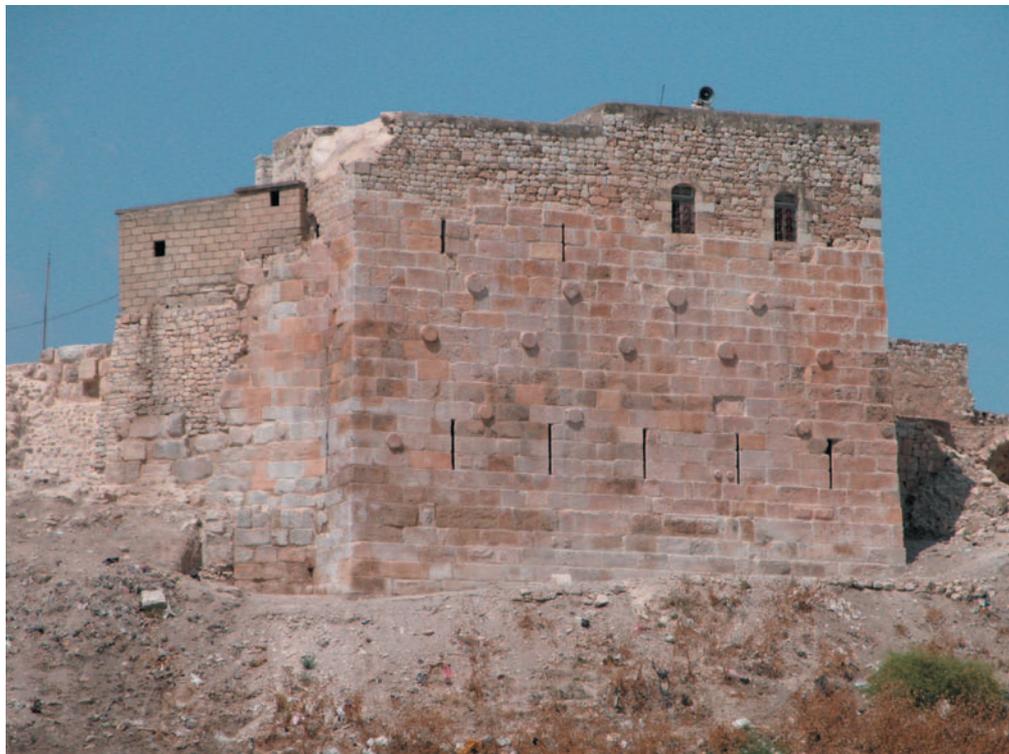
*Fig. 20 - Tour 5, vue générale de la façade orientale à la fin des travaux.*
