Qalaat el Moudiq, citadelle d'Apamée de l'Oronte. Résultats des travaux de 2004

QALAAAT EL MOUDIQ, CITADELLE D'APAMÉE DE L'ORONTE RÉSULTATS DES TRAVAUX DE 2004

Mathilde Gelin (*IFPO – Damas*)¹

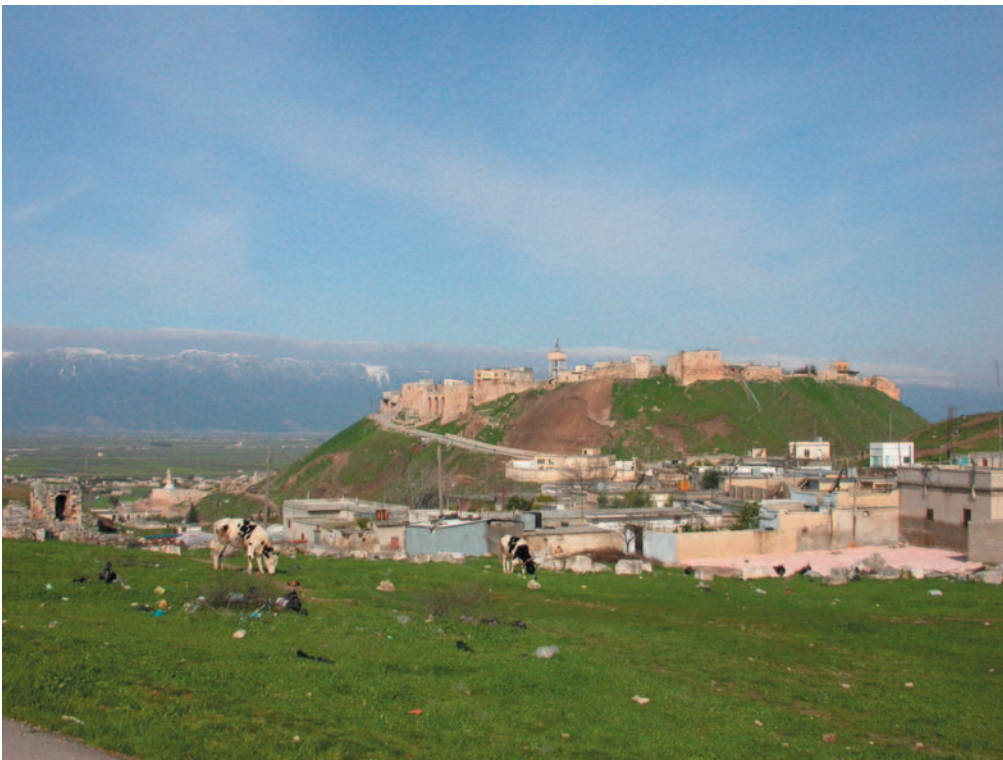
Fig. 1 - Vue générale du tell depuis le sud-est. Sur la pente, zone d'effondrement du glacis. La tour 5 est au centre. Derrière, vallée du Ghab et Djebel Ansaryé.

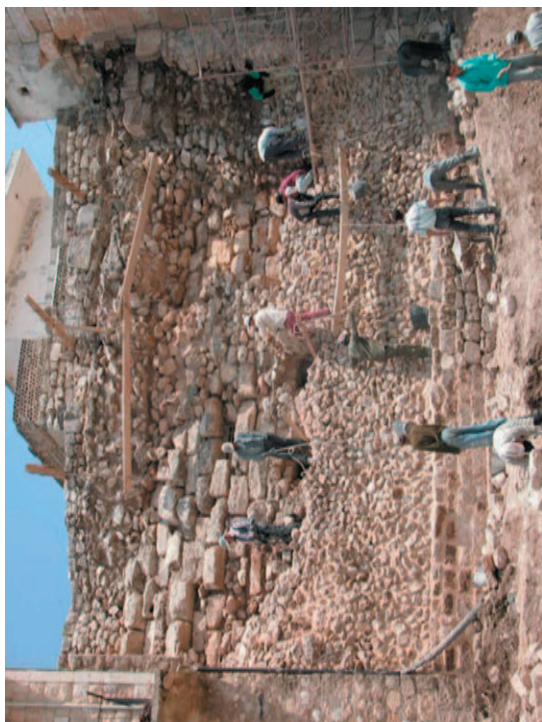
Fig. 14 - Secteur B, en cours de travaux. Vue vers le nord.

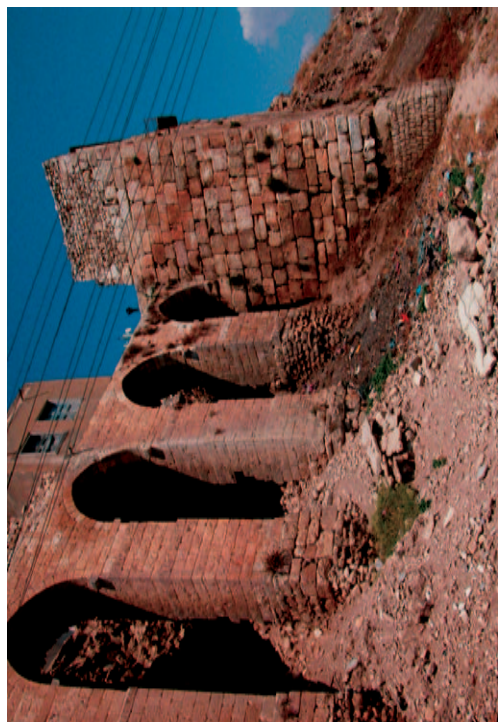
Malheureusement, depuis la préparation de la mission (juin 2003) jusqu'à la période de réalisation des travaux (mars – juin 2004), l'avancement des dégradations dans ce secteur était tel qu'il n'a plus été possible d'envisager la restauration avec les moyens, tant techniques que financiers, dont nous disposions. En effet à l'arrière, la maçonnerie sur laquelle s'appuient les arcs s'est vidée au point qu'elle ne se trouve plus du tout solidaire des piliers, dont les fondations sont toutes à nu (fig. 15). Dans la mesure où la face arrière de ces piliers est en pente

Le secteur C est dans un tel état de dégradation et la menace sur les édifices ainsi que sur les constructions récentes qui ont pris place au-dessus est telle, qu'il serait urgent d'intervenir afin de prévenir de dramatiques effondrements.

Fig. 15 - Secteur C, vue vers le nord-est.

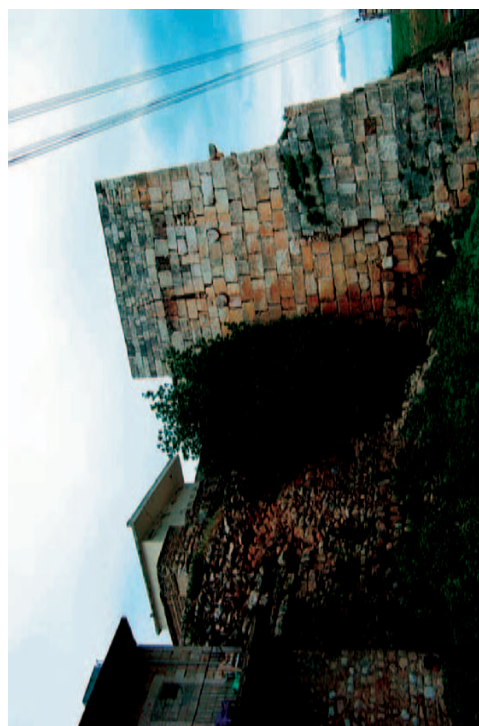
Précisément à l'angle formé par ce mur et la tour 17 un arbre, entretenu par l'écoulement des eaux usées de la maison installée au-dessus, avait pris place dans les murs et s'était enraciné profondément, désolidarisant les moellons et les blocs et entraînant l'humidité au cœur des structures (fig. 13). De même, un tuyau d'évacuation d'eaux usées, percé, s'écoulait à l'extrémité sud du mur. Le parement avait en grande partie disparu, certaines parties hautes se trouvaient en surplomb, et les blocs de l'*extrados* de la salle voûtée étaient exposés au point que leur mortier était absent, laissant les infiltrations dégrader les pierres. Les vestiges du parement étaient désolidarisés de la maçonnerie, la partie décollée en équilibre précaire. Dans l'état de destruction avancée que présentait ce mur, la chute de l'ensemble était imminente, et aurait entraîné celle de l'habitat actuel. Bien entendu, la masse de la construction moderne pesait dangereusement sur cette maçonnerie fragilisée ainsi que sur la zone orientale de la salle voûtée.

Fig. 13 - Secteur B, avant travaux. Vue vers l'est.

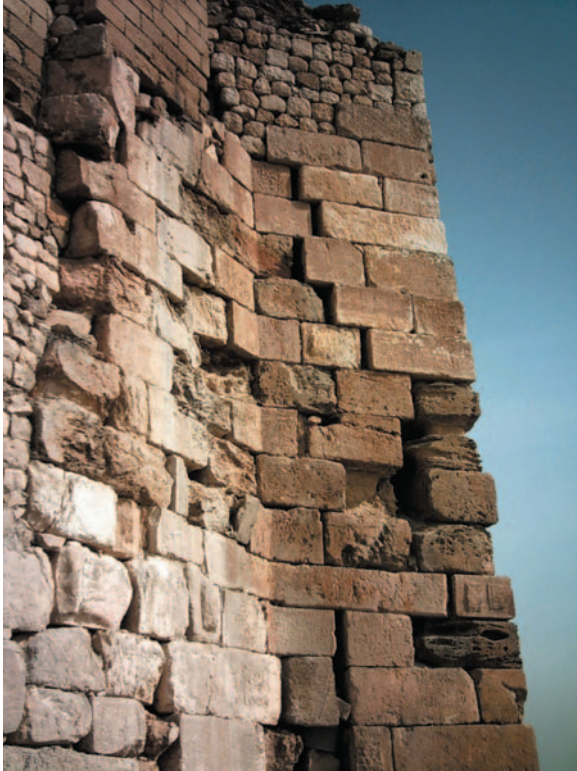
Fig. 16 - Tour 5, façade méridionale avant travaux.

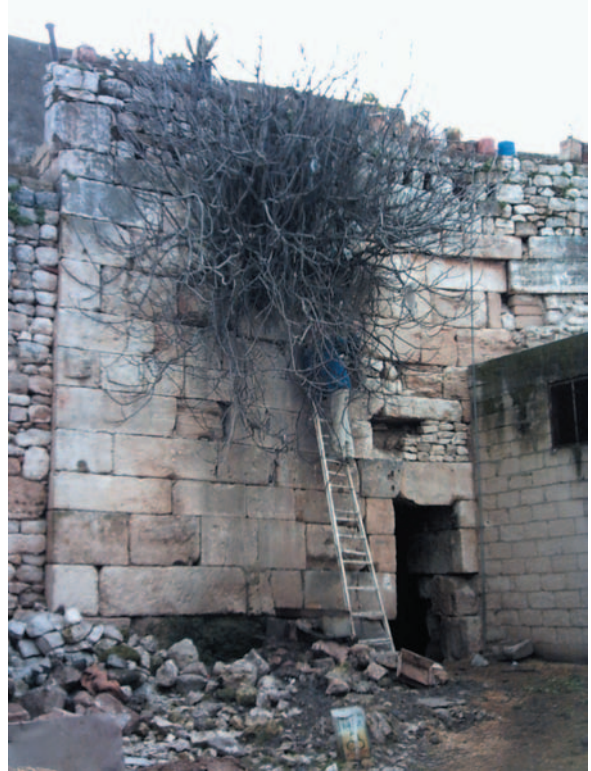
Les problèmes liés à l'humidité, réels, pouvaient à plus ou moins court terme constituer une menace pour la stabilité de l'édifice. Ainsi les écoulements des eaux usées de l'habitation installée au sommet créaient une aggravation de l'érosion des pierres et de la pente et, de manière plus générale, les écoulements des eaux de pluie sur la pente et sur les façades orientale et occidentale représentaient également un risque non négligeable de déstabilisation. De plus, la découverte au cours de nettoyages de la cour occidentale d'une citerne installée contre le mur ouest de la tour a permis de procéder à son vidage car, encore pleine d'eau, elle pouvait contribuer à saper les fondations occidentales. Enfin, directement lié à celui de l'eau, le problème de la végétation installée dans les maçonneries a ajouté une difficulté supplémentaire à leur stabilité. Un arbre poussait dans la façade ouest (fig. 17) et d'autres, ainsi que de l'herbe, dans la courtine méridionale.

Fig. 17 - Tour 5, façade occidentale (partie nord) avant travaux.

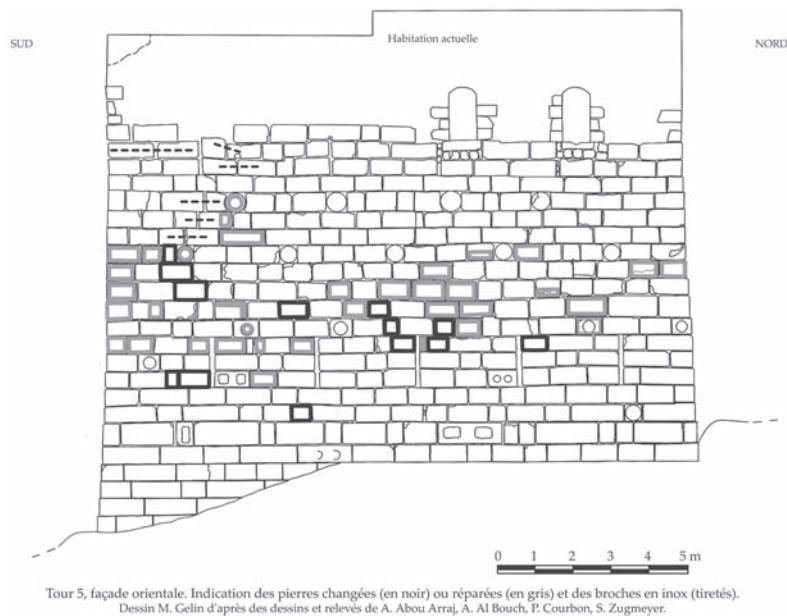
Par ailleurs, les blocs de calcaire tendre placés en parement étaient tous très usés (perte d'épaisseur, fissures, disparition), qu'ils se trouvent à l'extérieur ou à l'intérieur de l'édifice. Certains étant situés dans des endroits structurels importants (angle extérieur sud-est, voir fig. 19), leur dégradation pouvait entraîner la chute de pans entiers de maçonnerie.

Fig. 18 - Tour 5, élévation de la façade orientale avec indication des pierres changées (en noir), réparées (en gris) et des broches en inox (tiretés). Dessin M. Gelin d'après des dessins et relevés de A. Abou Arraj, A. Al Bouch, P. Courbon, S. Zugmeyer.

Les pierres parcourues de petites fissures ont été agrafées. Afin de stabiliser les grandes fissures et de rendre leur cohésion aux maçonneries, les blocs situés de part et d'autre ont été reliés au moyen de broches en acier inoxydable (fig. 19) et de résine Epoxy⁴⁷ (colle de fixation).

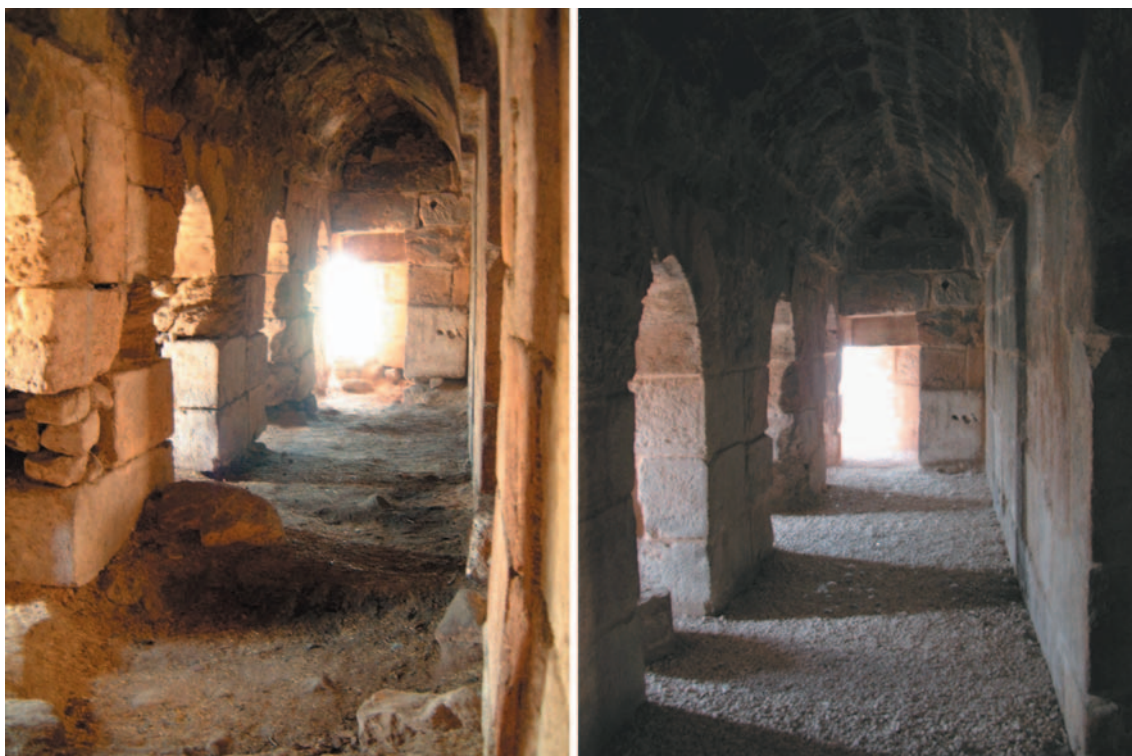
Fig. 19 - Tour 5, salle 2, vers le sud. À gauche, avant travaux, à droite, après.

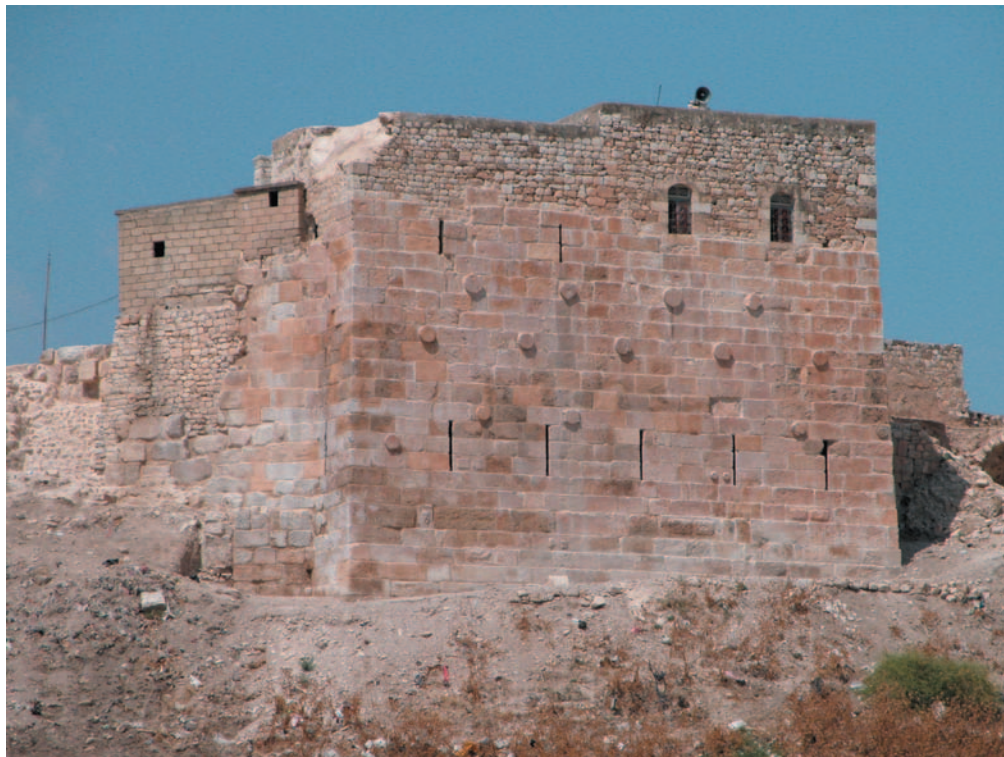
Fig. 20 - Tour 5, vue générale de la façade orientale à la fin des travaux.
