Qalaat el Moudiq, citadelle d'Apamée de l'Oronte. Résultats des travaux de 2004

Mathilde Gelin, Jean-Claude Bessac, Marwan Al Heib, Benjamin Michaudel,
Stéphanie Zugmeyer

QALAAAT EL MOUDIQ, CITADELLE D'APAMÉE DE L'ORONTE RÉSULTATS DES TRAVAUX DE 2004

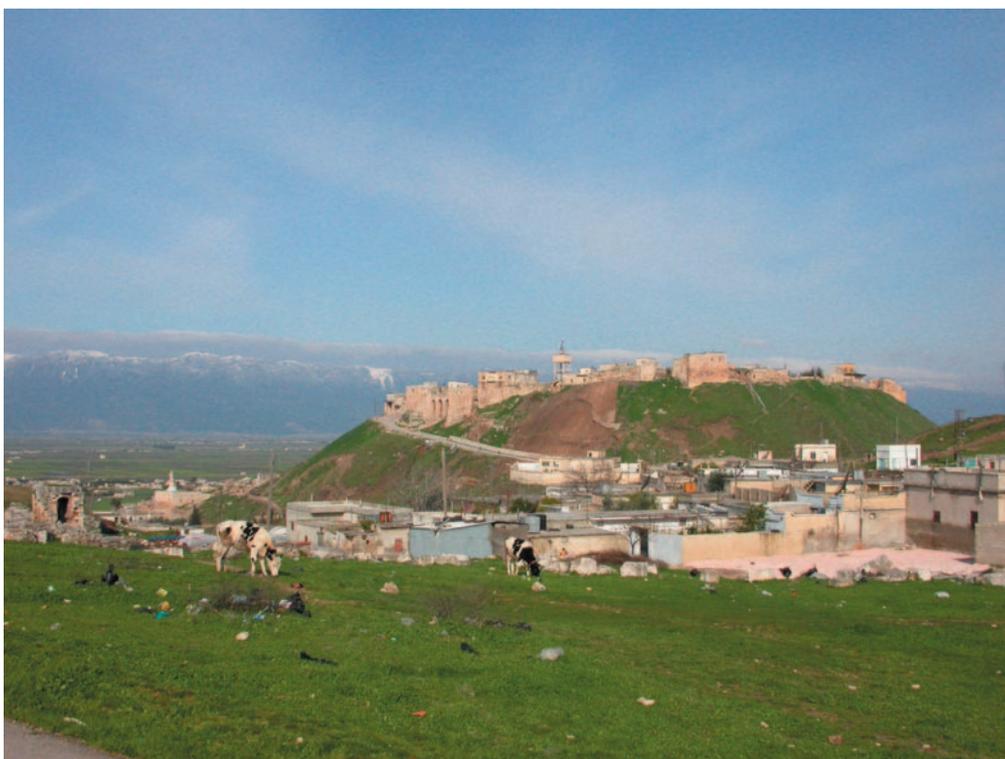
Fig. 1 - Vue générale du tell depuis le sud-est. Sur la pente, zone d'effondrement du glacis. La tour 5 est au centre. Derrière, vallée du Ghab et Djebel Ansariyé.

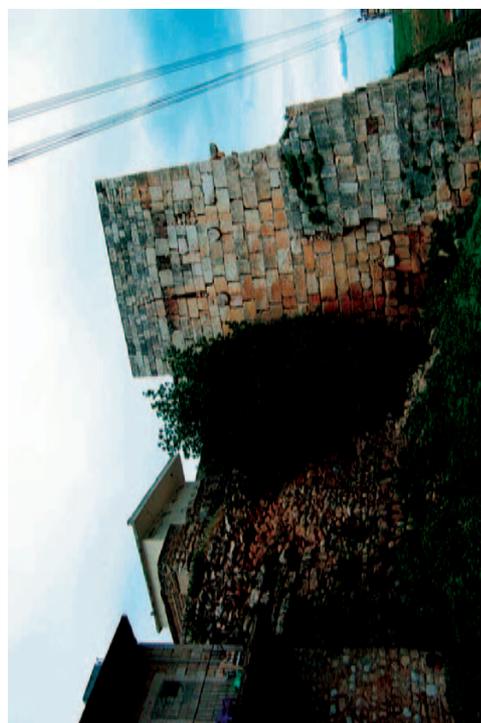
Précisément à l'angle formé par ce mur et la tour 17 un arbre, entretenu par l'écoulement des eaux usées de la maison installée au-dessus, avait pris place dans les murs et s'était enraciné profondément, désolidarisant les moellons et les blocs et entraînant l'humidité au cœur des structures (fig. 13). De même, un tuyau d'évacuation d'eaux usées, percé, s'écoulait à l'extrémité sud du mur. Le parement avait en grande partie disparu, certaines parties hautes se trouvaient en surplomb, et les blocs de l'*extrados* de la salle voûtée étaient exposés au point que leur mortier était absent, laissant les infiltrations dégrader les pierres. Les vestiges du parement étaient désolidarisés de la maçonnerie, la partie décollée en équilibre précaire. Dans l'état de destruction avancée que présentait ce mur, la chute de l'ensemble était imminente, et aurait entraîné celle de l'habitat actuel. Bien entendu, la masse de la construction moderne pesait dangereusement sur cette maçonnerie fragilisée ainsi que sur la zone orientale de la salle voûtée.

Fig. 13 - Secteur B, avant travaux. Vue vers l'est.

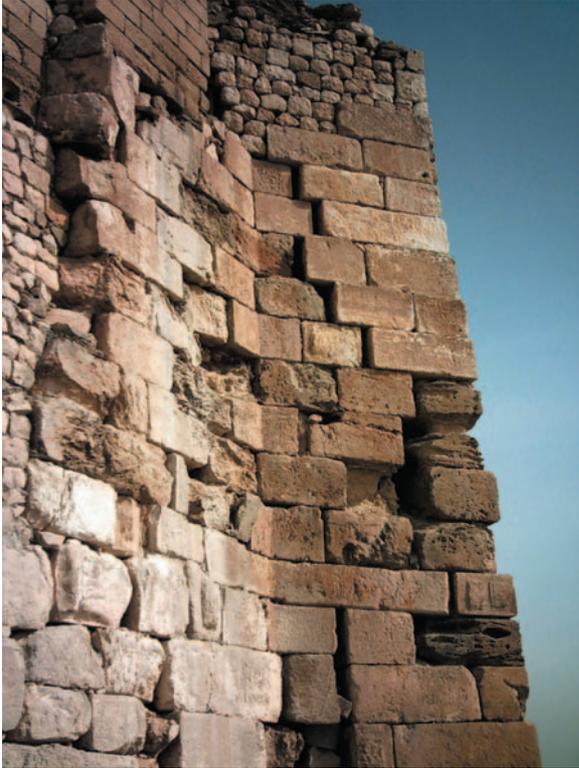
Fig. 16 - Tour 5, façade méridionale avant travaux.

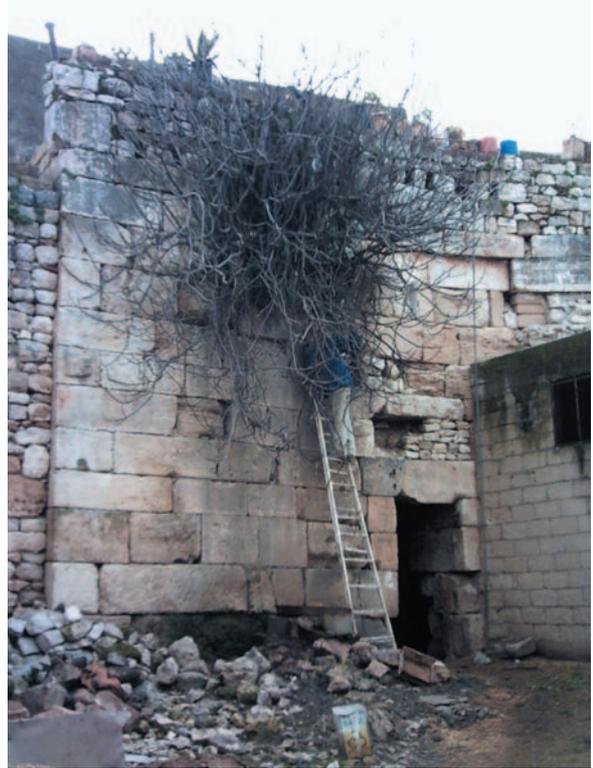
Les problèmes liés à l'humidité, réels, pouvaient à plus ou moins court terme constituer une menace pour la stabilité de l'édifice. Ainsi les écoulements des eaux usées de l'habitation installée au sommet créaient une aggravation de l'érosion des pierres et de la pente et, de manière plus générale, les écoulements des eaux de pluie sur la pente et sur les façades orientale et occidentale représentaient également un risque non négligeable de déstabilisation. De plus, la découverte au cours de nettoyages de la cour occidentale d'une citerne installée contre le mur ouest de la tour a permis de procéder à son vidage car, encore pleine d'eau, elle pouvait contribuer à saper les fondations occidentales. Enfin, directement lié à celui de l'eau, le problème de la végétation installée dans les maçonneries a ajouté une difficulté supplémentaire à leur stabilité. Un arbre poussait dans la façade ouest (fig. 17) et d'autres, ainsi que de l'herbe, dans la courtine méridionale.

Fig. 17 - Tour 5, façade occidentale (partie nord) avant travaux.
