Séisme de Martinique, 29 novembre 2007. Rapport du BCSF : synthèse sismologique et étude macrosismique

Séisme de Martinique

29 novembre 2007

Rapport du BCSF : synthèse sismologique
et étude macrosismique

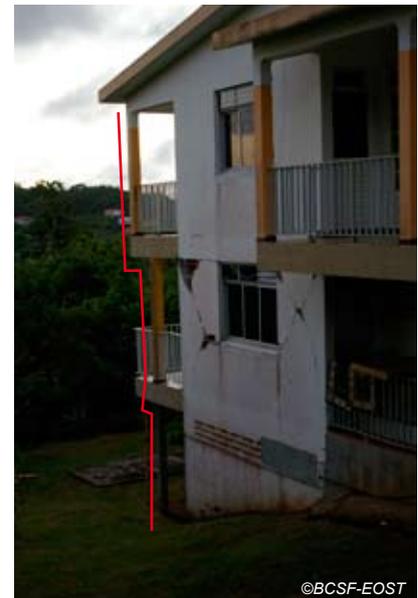
Fig. V-5 : Le Marin - Défaut d'alignement des piliers de terrasse.

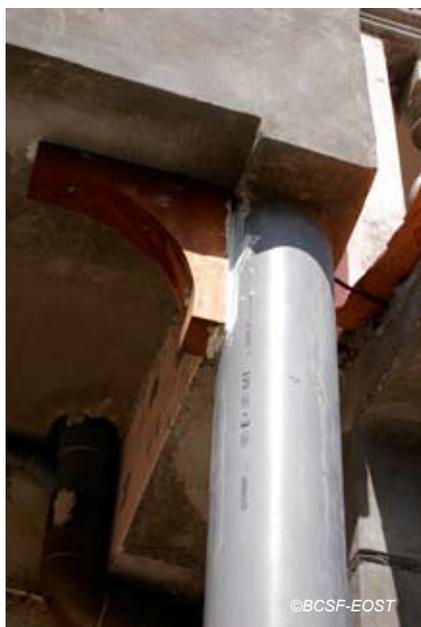
Fig. V-4 : Sainte-Marie - Rupture par effort tranchant d'un poteau court suite à une maçonnerie de mur en blocs de béton non jointive avec les poutres du 1^{er} étage.

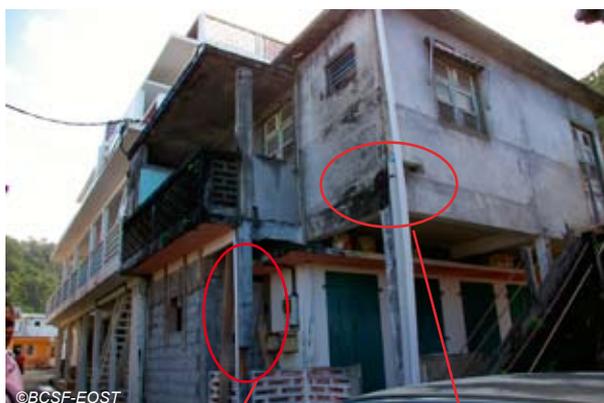
Fig. V-15 : Grand-Rivière - Pilier défectueux antérieur au séisme représentant un élément de grande vulnérabilité et n'ayant pas été endommagé d'avantage.

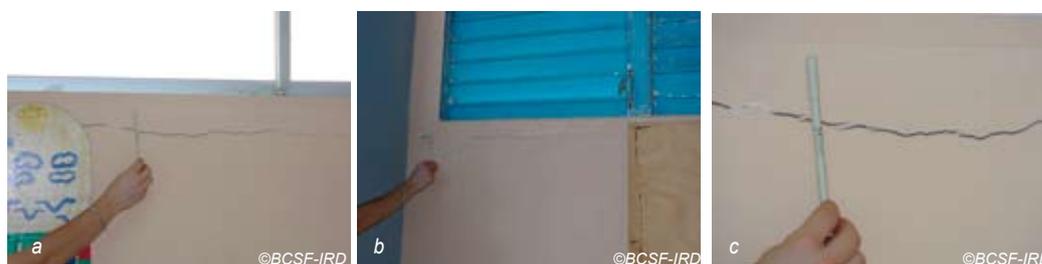
L'école mixte, date de 1967 (vulnérabilité B) et comprend un rez-de-chaussée transparent. A tous les étages du bâtiment, des fissures (dégâts de niveau 1 à 2) sont apparues dans les murs de remplissage.

Fig. V-21 : Basse-Pointe - exemples de fissures fines horizontales rencontrées dans l'école mixte.

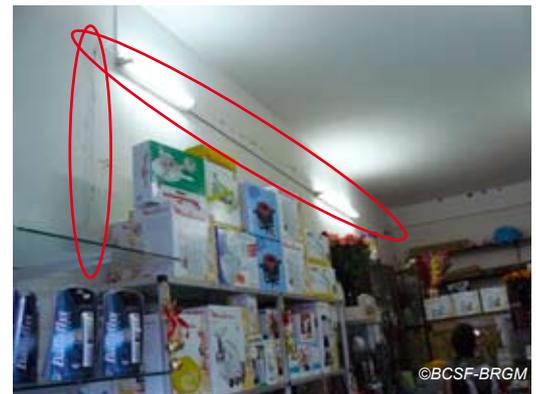
Fig. V-22 : Le Lorrain - Magasin ayant connu la chute d'objets et des fissures de niveau 2;

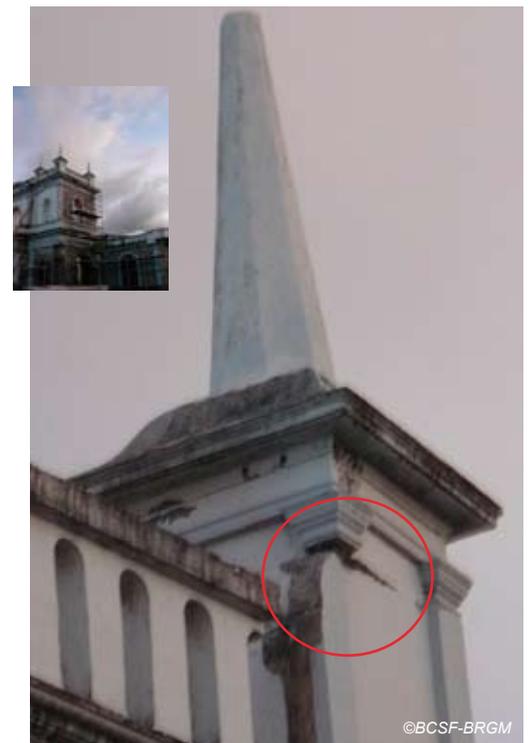
L'ancienne église du Lorrain en cours de rénovation a subi une rupture par effort tranchant d'un poteau sans doute du à de la torsion (Fig. V-23).

Fig. V-23 : Le Lorrain Eglise de 1743 en cours de restauration.

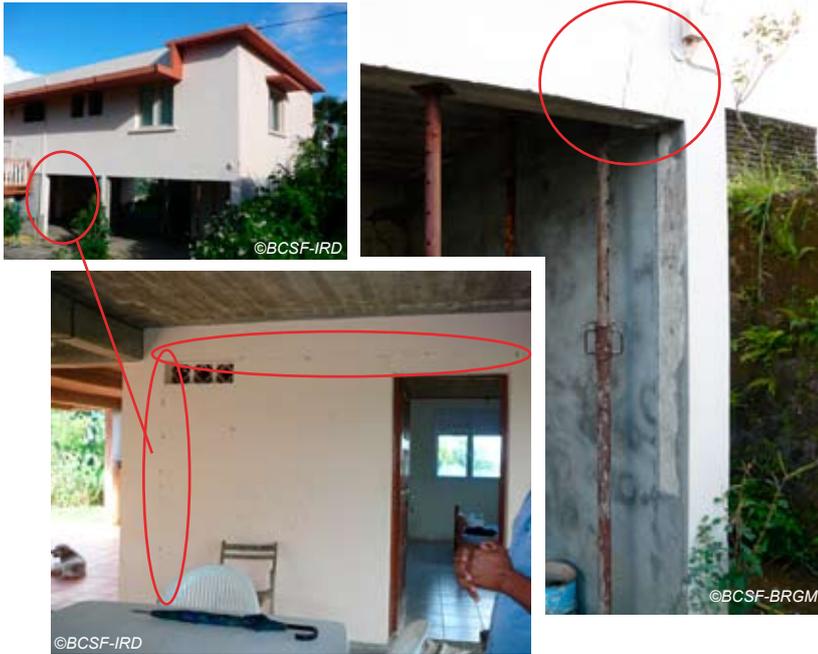
Fig. V-24 : Le Lorrain, lieu-dit Fonds Gens Libres – maison individuelle. RC+1.

Sur la maison individuelle ci-dessus en poteaux-poutres et remplissage en maçonnerie, trois des quatre poteaux soutenant la partie non contreventée de la maison ont été sévèrement endommagés (nécessité d'étayer la maison). Les murs de remplissage ont connu de multiples fissures. La distribution asymétrique des éléments assurant le contreventement aura augmenté la vulnérabilité de ce bâtiment (dégâts de niveau 2-3 / classe vulnérabilité B).

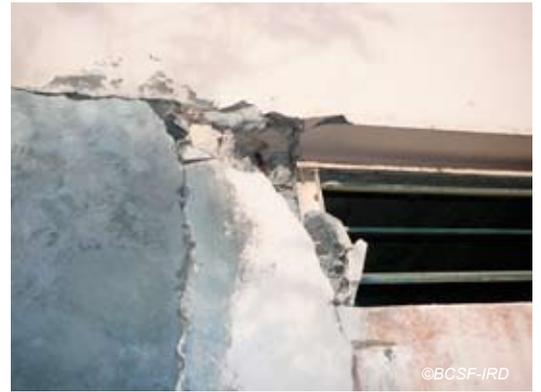
Fig. V-25 : Le Lorrain, lieu-dit Fonds Gens Libres – maison individuelle. RC+1.

Au rez-de-chaussée, deux murs de remplissage transversaux ont été largement et profondément fissurés (fissures en croix, mur abattu lors de notre visite). Des fissures plus fines sont apparues à l'interface de l'ossature et du mur de remplissage à plusieurs endroits.

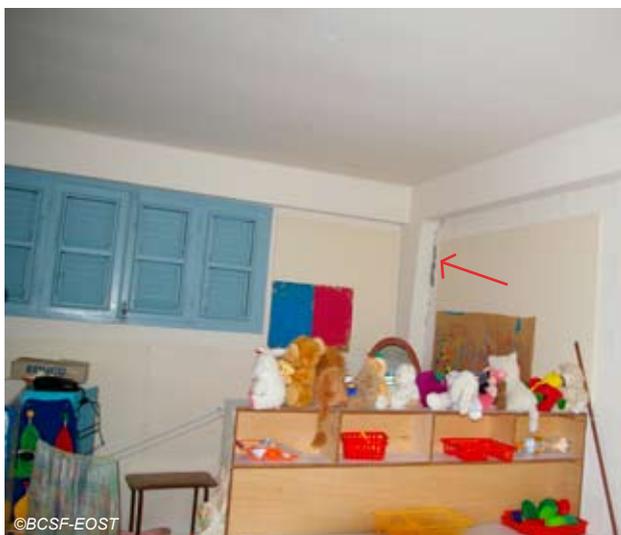
Parmi les dégâts représentatifs de la secousse sur la commune, l'école primaire de Dominante a connu quelques dommages de niveau 1 à 2 (vulnérabilité B). Ce bâtiment âgé d'environ 65 ans laisse entrevoir de la fissuration sur des poteaux, des éclatements de mortier, des fissures entre l'ossature et les murs de remplissage.

Fig. V-37 : Ecole primaire de Dominante, fissure entre mur de remplissage et structure porteuse.

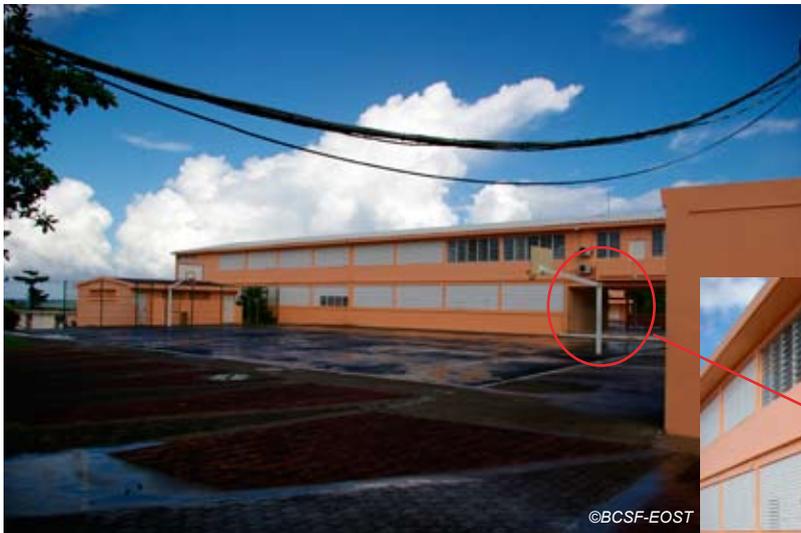
Fig. V-42 : Le Marigot - Collège du Marigot.

Au Collège du Marigot (Fig. V-42), l'irrégularité des remplissages au rez-de-chaussée a entraîné la rupture hors-plan d'un mur en maçonnerie au niveau du préau; (dommages de niveau 3/4 - vulnérabilité B/C) ; des fissures fines ont été observées en petit nombre aux angles de poutre et de la dalle principale du 1^{er} étage.

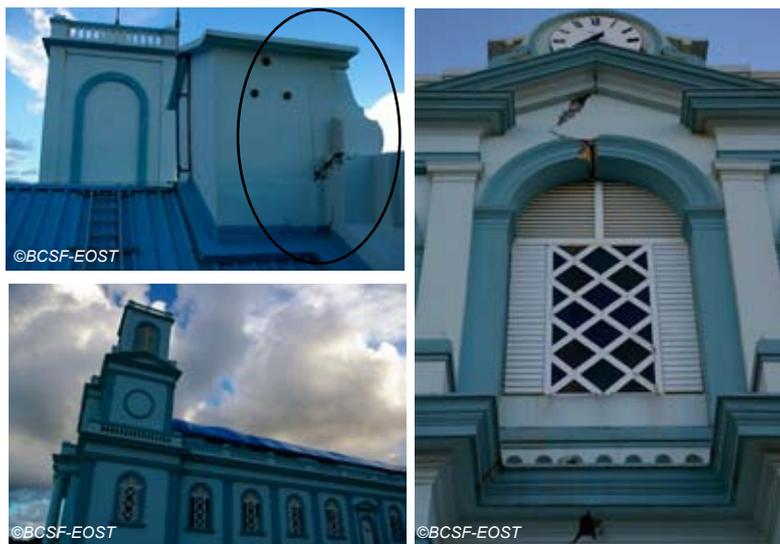
Fig. V-54 : Eglise de Sainte-Marie - fissuration large et traversante du fronton (mur en moellons).

L'église Sainte-Marie au centre de la commune a été affectée par une large fissure traversante sur son fronton. Même si les dégâts sur un édifice élancé sont difficilement corrélables avec les observations faites au sol pour la détermination de l'intensité EMS-98, on peut néanmoins noter leur sévérité.

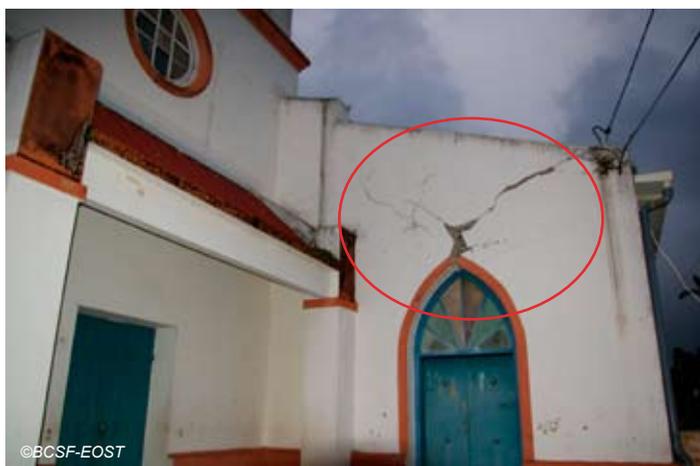
A l'église Mornes des Esses (5 km du centre), construite en 1939, structure mixte poteaux-poutres en béton armé, murs de maçonnerie de pierres et en mauvais état d'entretien, la secousse a augmenté profondément les fissures déjà présentes sur le bâtiment.

Fig. V-58 : Sainte-Marie, église Mornes des Esses, fissure large et traversante (mur en moellons).

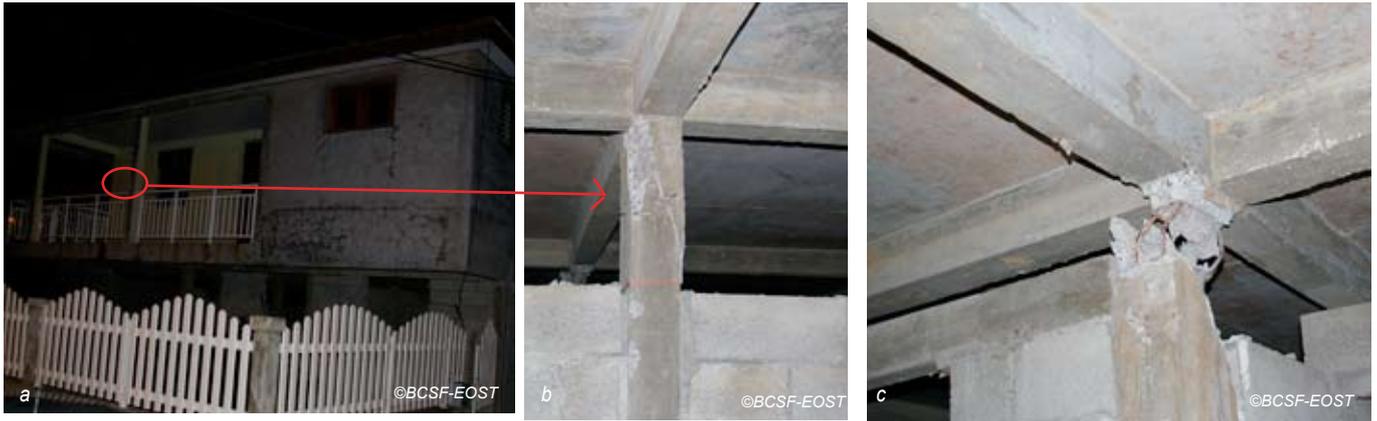
Fig. V-60 : Maison individuelle en ossature de béton armé (remplissage en parpaing), rupture de poteaux (effet "poteau court"), espacement très important entre les armatures transversales.

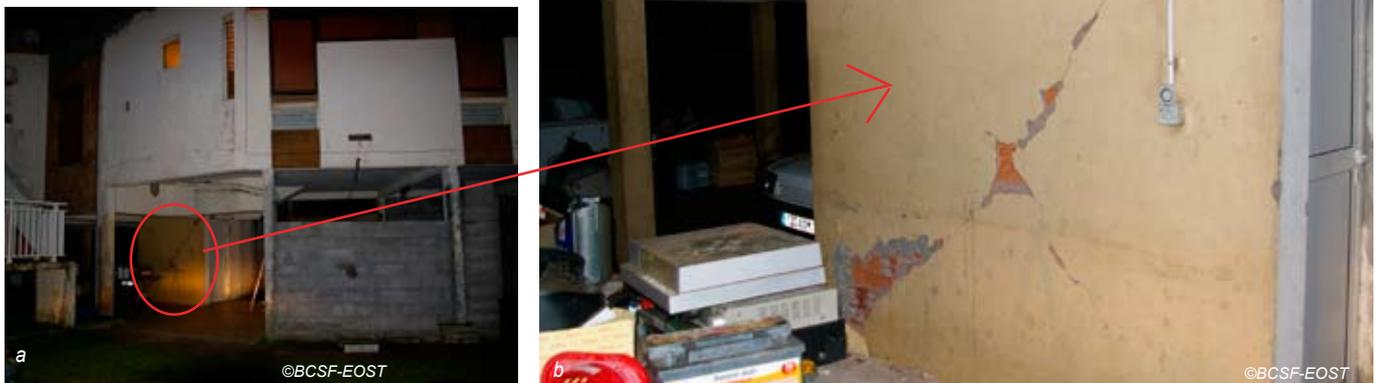
Fig. V-61 : Maison individuelle en ossature béton armé et remplissage en maçonnerie (parpaings et briques). Dégâts sur les piliers et les murs de remplissage (fissure en X).

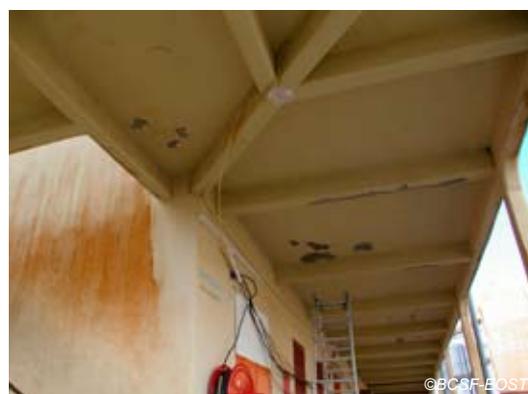
Fig. V-63 : Eclatement de béton (présence de corrosion).

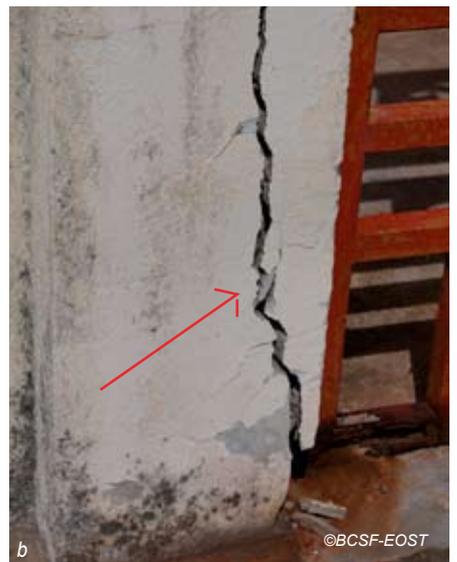
Fig. V-66 : Saint-Pierre centre - exemples de fissures observées sur quelques maisons individuelles en structure poteau/poutre et remplissage. (vulnérabilité A et B).

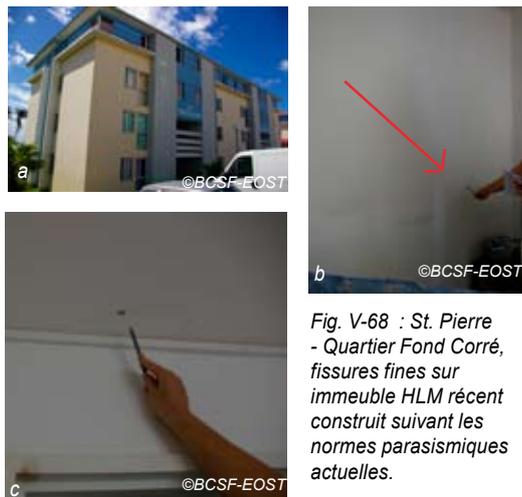
Fig. V-68 : St. Pierre - Quartier Fond Corré, fissures fines sur immeuble HLM récent construit suivant les normes parasismiques actuelles.

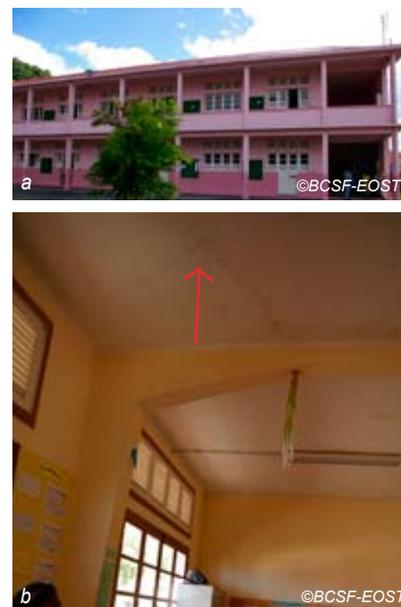
Fig. V-69 : St. Pierre - Ecole Philemont-Montout - fissure fine sur dalle plafond (rare dégât de niveau 1).

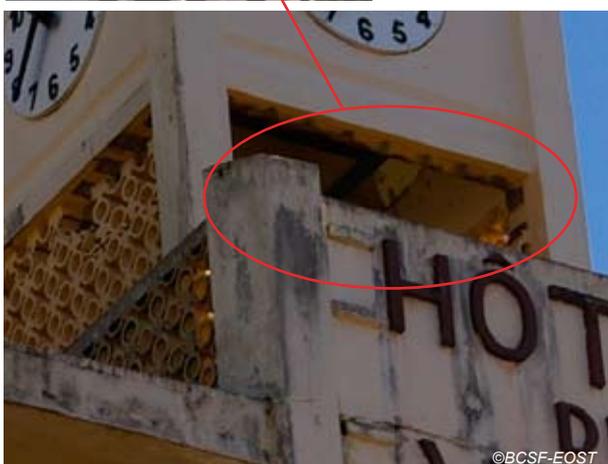
Fig. V-70 : St. Pierre - tourelle de la mairie (effondrement du claustra).

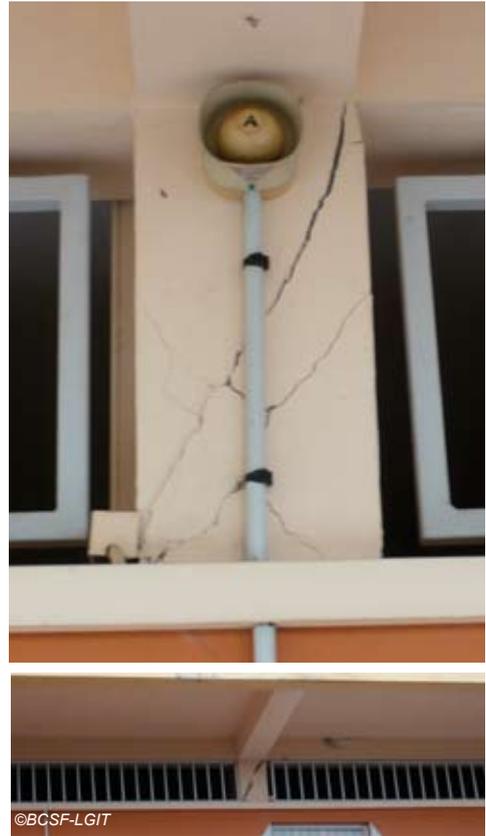
Fig. V-78 : Gros-Morne - école La Fraîcheur fissure en X, effet "poteau court".

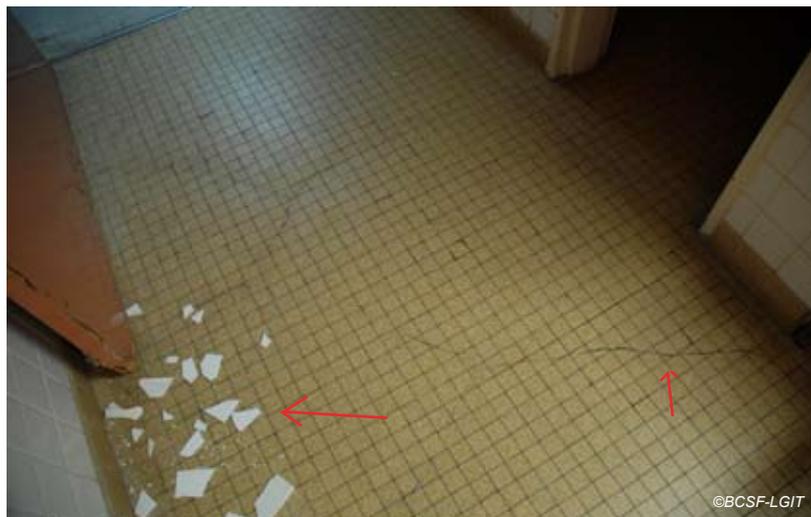
Fig. V-87 : La Trinité - (CH L.D), chute de morceaux de carrelage mural et fissures au sol.

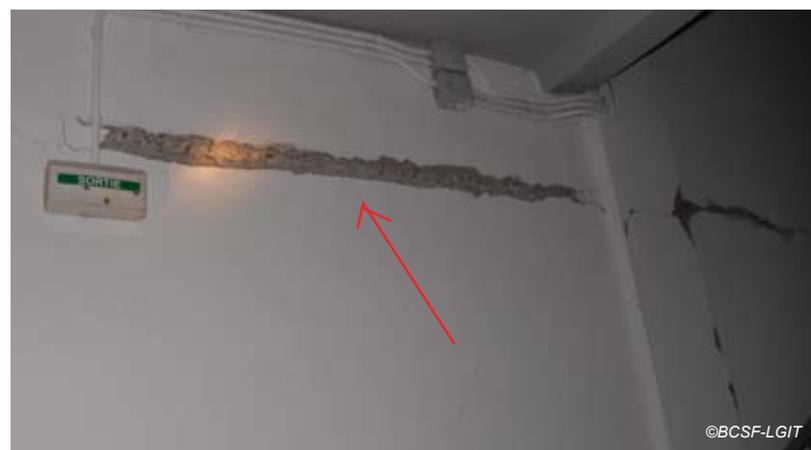
Fig. V-89 : La Trinité, bâtiment E de l'AFPA - fissure horizontale dans béton banché.

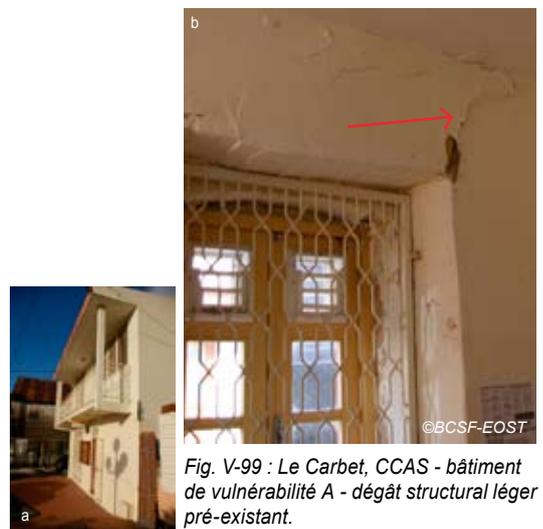
Fig. V-99 : Le Carbet, CCAS - bâtiment de vulnérabilité A - dégât structural léger pré-existant.

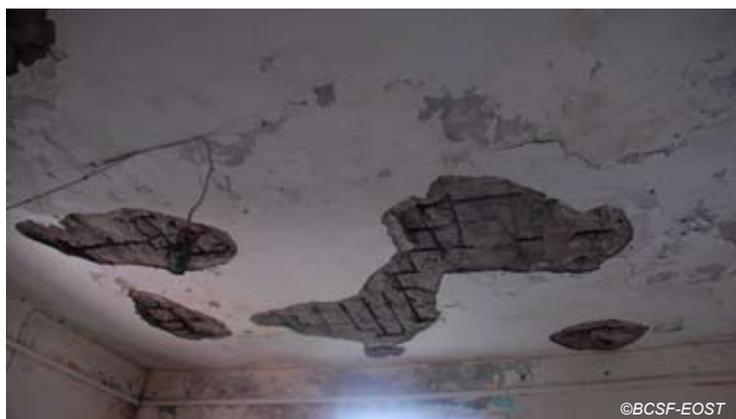
Fig. V-120 : Schoelcher, délitement du béton de couverture suite à infiltration.

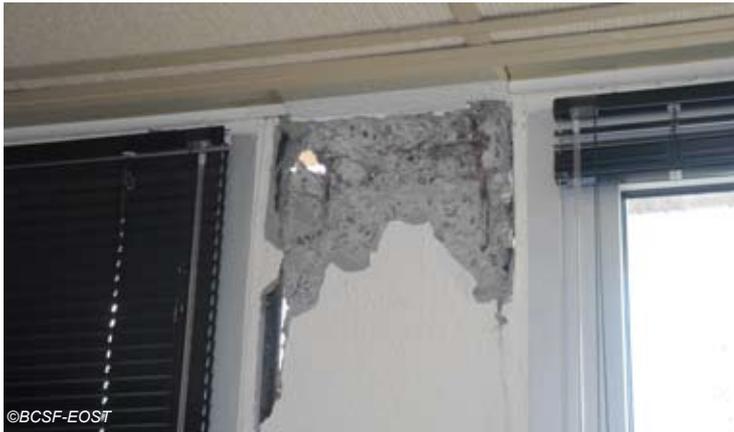
Fig. V-127 : Fort-de-France, Immeuble SGBA, éclatement de béton de pilier porteur (3^{ème} étage).

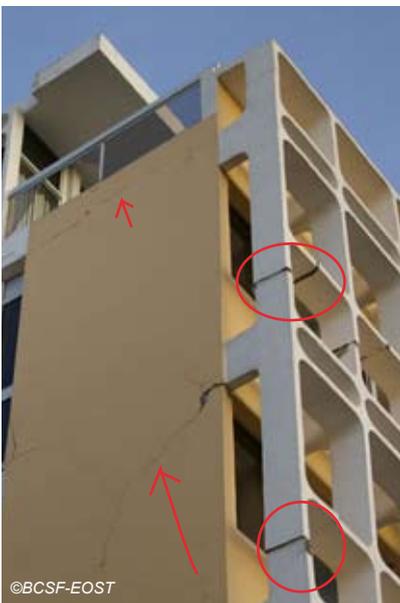
Fig. V-128 : Fort-de-France Immeuble SGBA façade est, détails des ruptures.

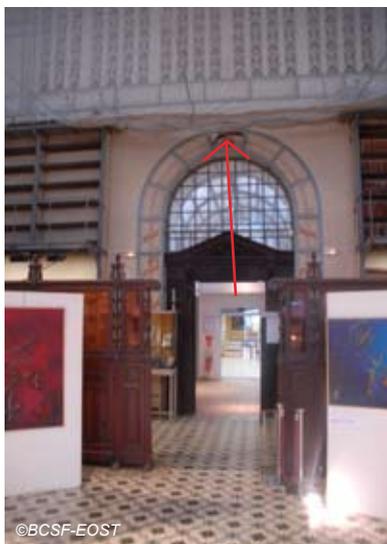
Fig. V-131 : Fort-de-France Bibliothèque Schoelcher, rares dégâts sur ornementation en plâtre.

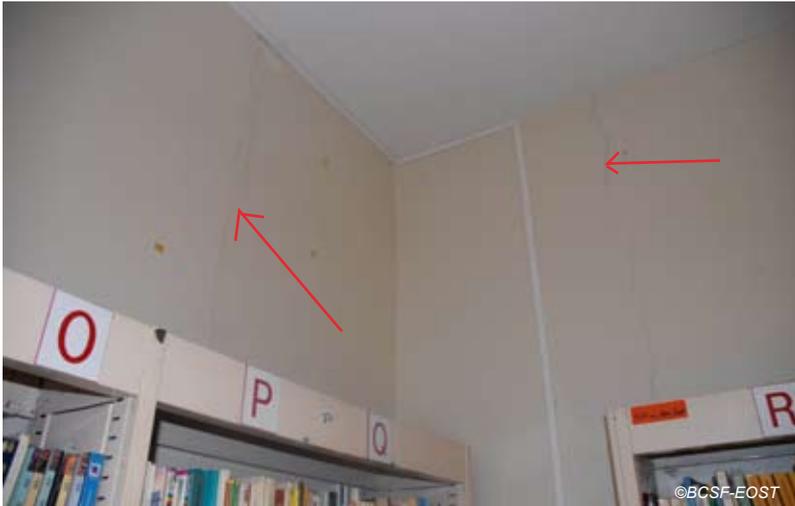
Fig. V-132 : Fort-de-France - Bibliothèque Schoelcher, fissures fines (partie récente).

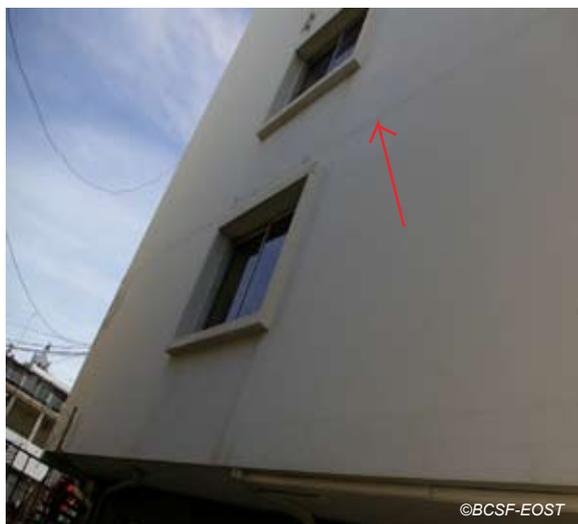
Fig. V-134 : Fort-de-France - bâtiment D de la préfecture, fissuration du pignon.

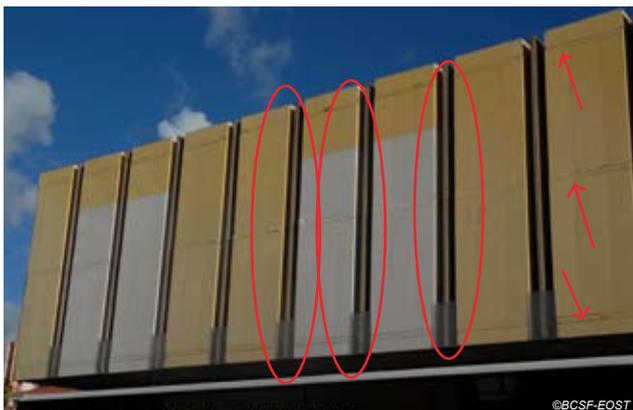
Fig. V-136 : Fort-de-France - Centre de tri (La Poste), fissures à la jonction dalle/murs (cercles = éléments de façade instables).

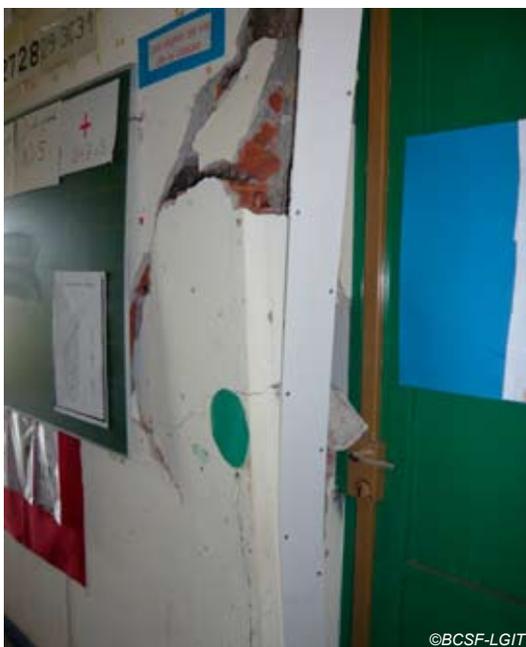
Fig. V-143 : Le Lamentin, école primaire des Roches Carrées - endommagement d'une cloison le long du joint de dilatation.

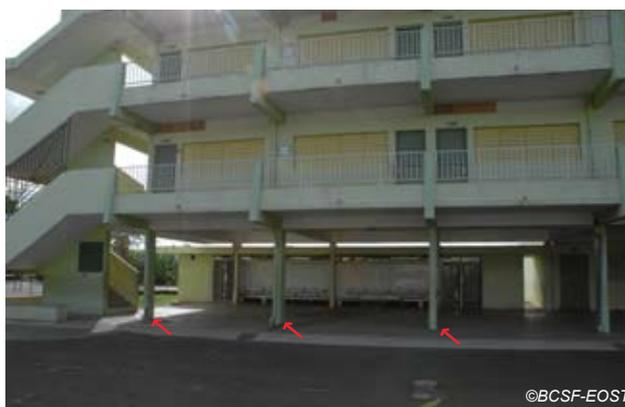
Fig. V-148 : Le François - Ecole Anne Marc - RC transparent, endommagement en pied de piliers.

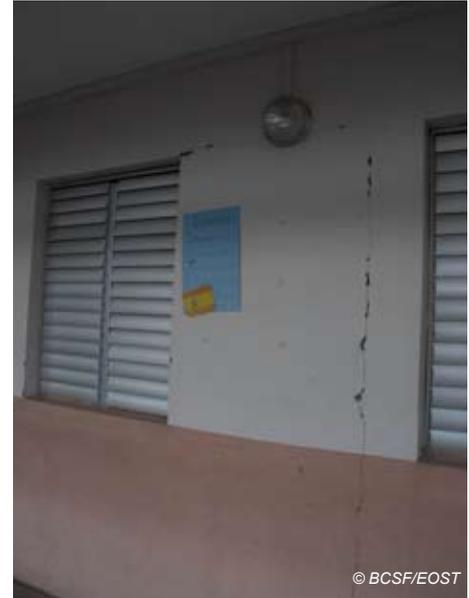
Fig. V-154 : Le François, école Morne Pitault - fissure entre le mur de remplissage et l'ossature.

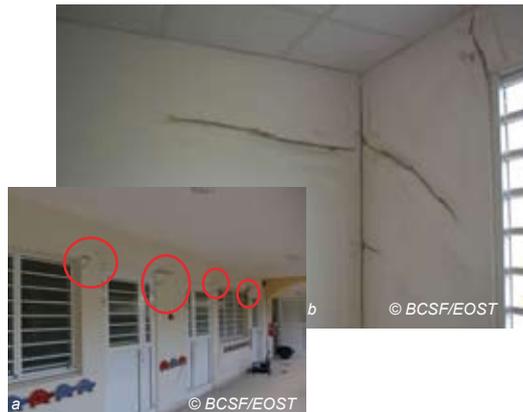
Fig. V-191 : Rivière Pilote - Ecole maternelle Manikou - fissures fines en cours de réparation (murs porteurs).

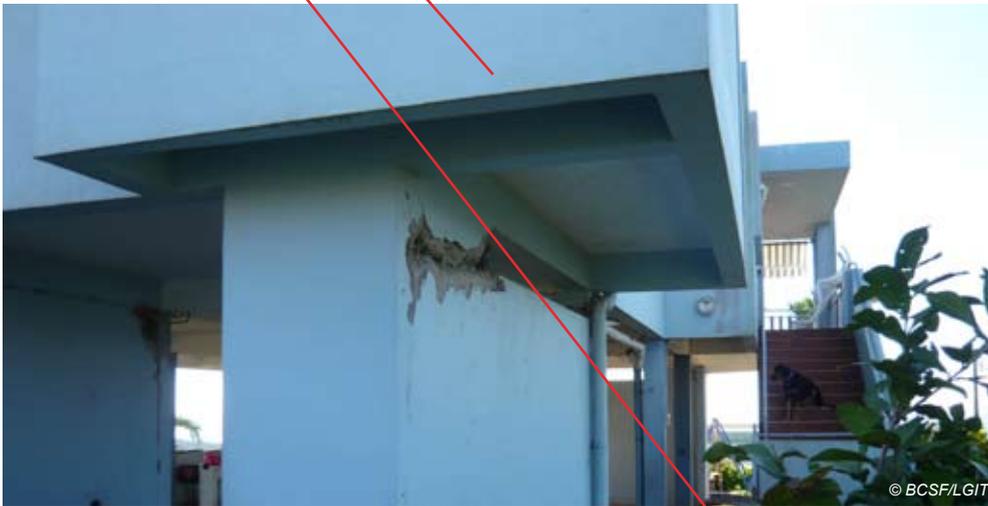
Fig. V-219 : Sainte-Luce - maison individuelle - fissuration importante dans pilier porteur.

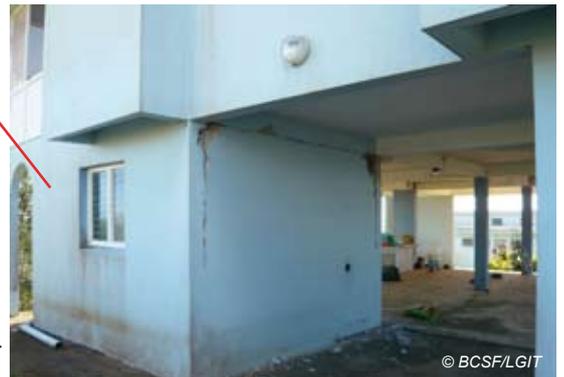
Fig. V-220 : Sainte-Luce - maison individuelle - fissure entre ossature et remplissage.
