Séisme de Martinique, 29 novembre 2007. Rapport du BCSF : synthèse sismologique et étude macrosismique

Séisme de Martinique

29 novembre 2007

Rapport du BCSF : synthèse sismologique
et étude macrosismique

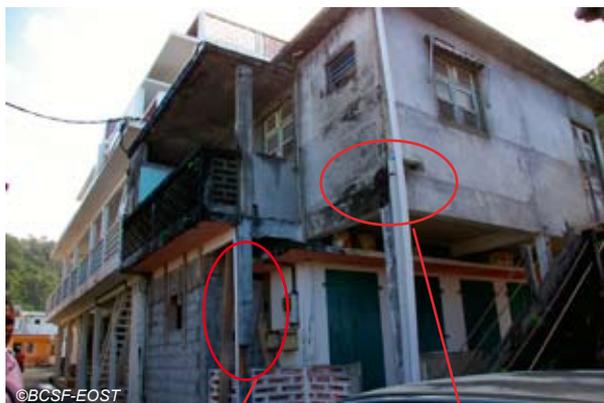
Fig. V-15 : Grand-Rivière - Pilier défectueux antérieur au séisme représentant un élément de grande vulnérabilité et n'ayant pas été endommagé d'avantage.

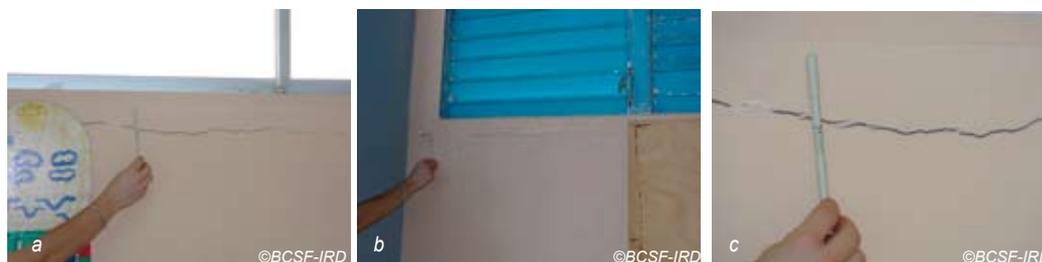
L'école mixte, date de 1967 (vulnérabilité B) et comprend un rez-de-chaussée transparent. A tous les étages du bâtiment, des fissures (dégâts de niveau 1 à 2) sont apparues dans les murs de remplissage.

Fig. V-21 : Basse-Pointe - exemples de fissures fines horizontales rencontrées dans l'école mixte.

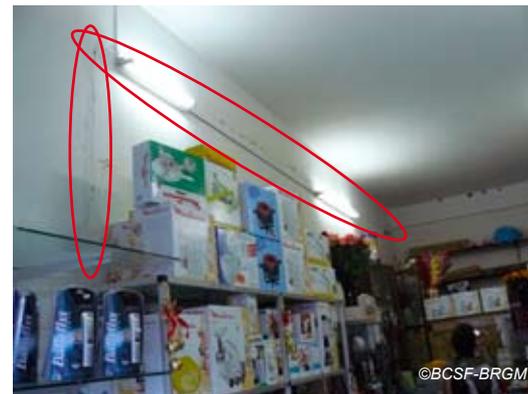
Fig. V-22 : Le Lorrain - Magasin ayant connu la chute d'objets et des fissures de niveau 2;

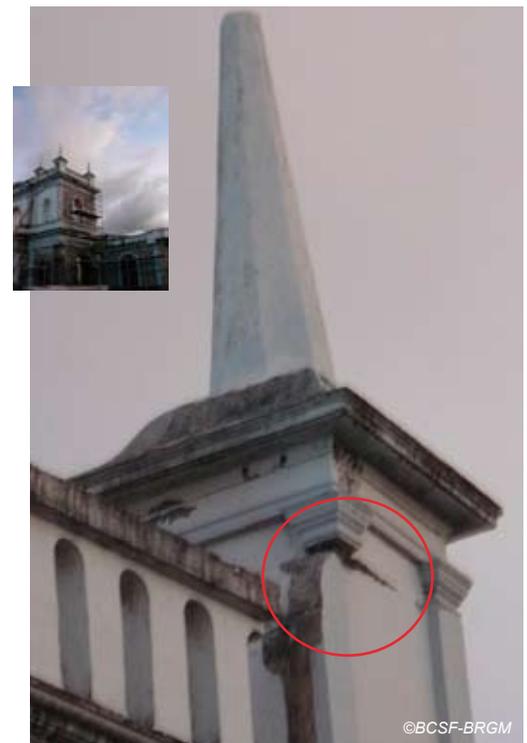
L'ancienne église du Lorrain en cours de rénovation a subi une rupture par effort tranchant d'un poteau sans doute du à de la torsion (Fig. V-23).

Fig. V-23 : Le Lorrain Eglise de 1743 en cours de restauration.

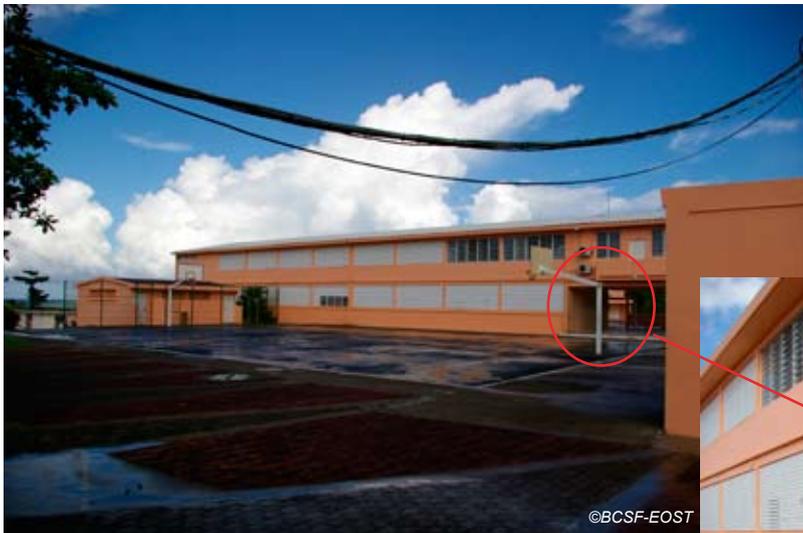
Fig. V-42 : Le Marigot - Collège du Marigot.

Au Collège du Marigot (Fig. V-42), l'irrégularité des remplissages au rez-de-chaussée a entraîné la rupture hors-plan d'un mur en maçonnerie au niveau du préau; (dommages de niveau 3/4 - vulnérabilité B/C) ; des fissures fines ont été observées en petit nombre aux angles de poutre et de la dalle principale du 1^{er} étage.

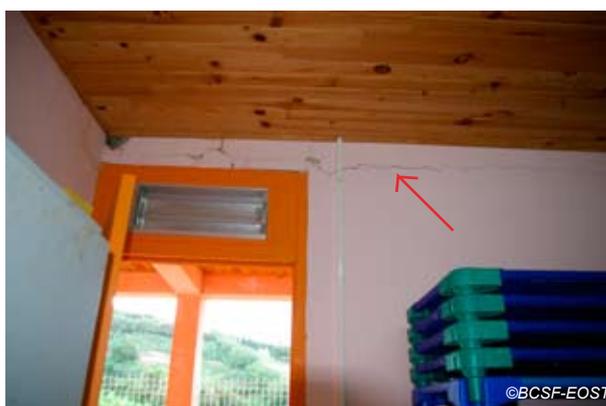
Fig. V-49 : Le Marigot, école maternelle du Bourg - fissure légère mur porteur.

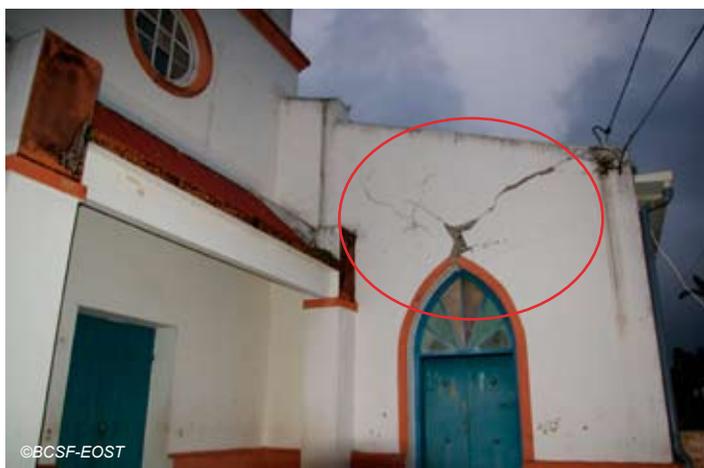
A l'église Mornes des Esses (5 km du centre), construite en 1939, structure mixte poteaux-poutres en béton armé, murs de maçonnerie de pierres et en mauvais état d'entretien, la secousse a augmenté profondément les fissures déjà présentes sur le bâtiment.

Fig. V-58 : Sainte-Marie, église Mornes des Esses, fissure large et traversante (mur en moellons).

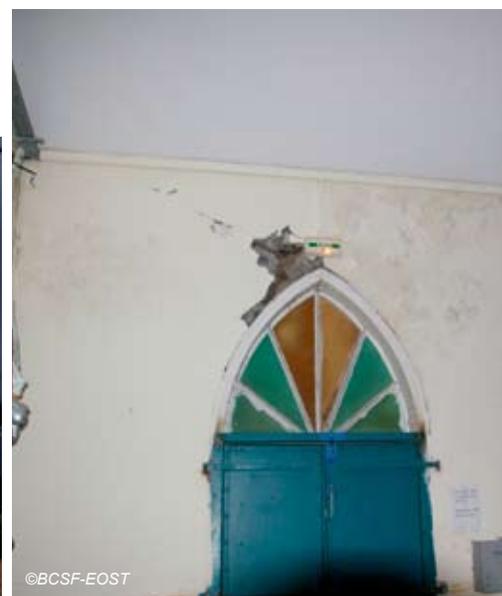
Fig. V-59 : Sainte-Marie, église Mornes des Esses (vue intérieure).

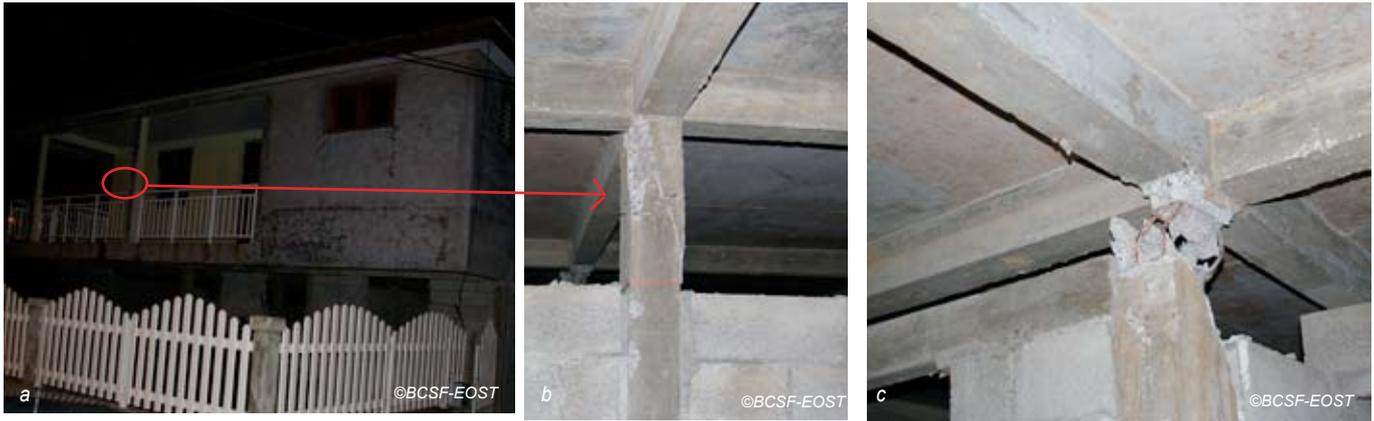
Fig. V-60 : Maison individuelle en ossature de béton armé (remplissage en parpaing), rupture de poteaux (effet "poteau court"), espacement très important entre les armatures transversales.

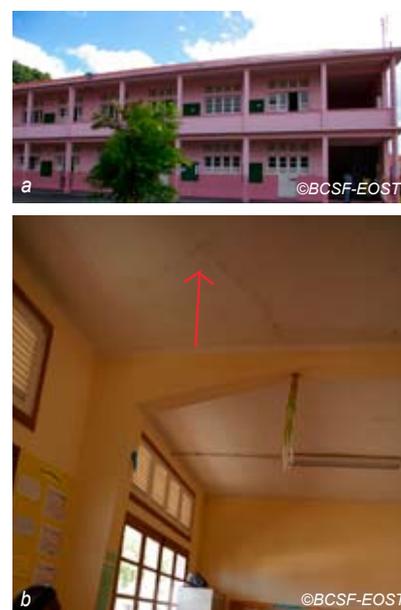
Fig. V-69 : St. Pierre - Ecole Philemont-Montout - fissure fine sur dalle plafond (rare dégât de niveau 1).

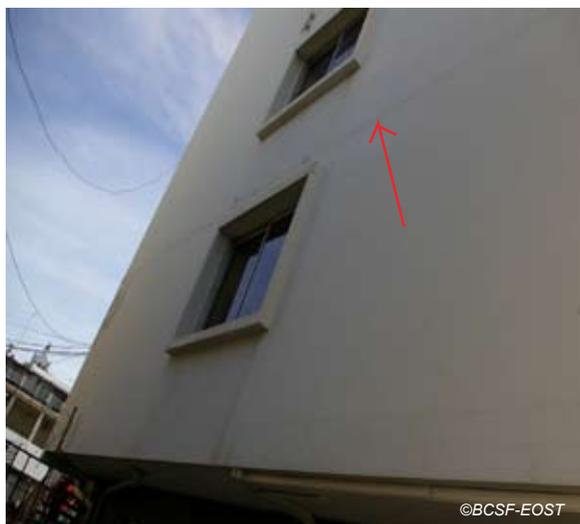
Fig. V-134 : Fort-de-France - bâtiment D de la préfecture, fissuration du pignon.

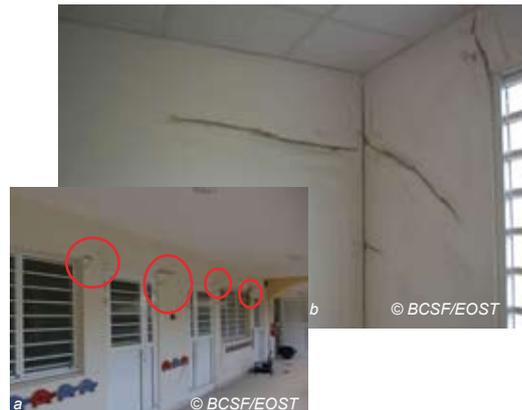
Fig. V-191 : Rivière Pilote - Ecole maternelle Manikou - fissures fines en cours de réparation (murs porteurs).

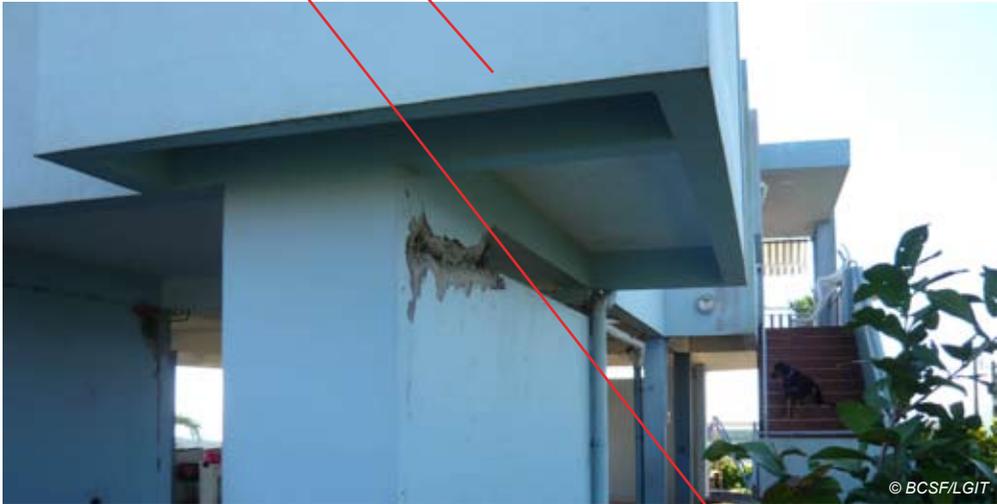
Fig. V-219 : Sainte-Luce - maison individuelle - fissuration importante dans pilier porteur.

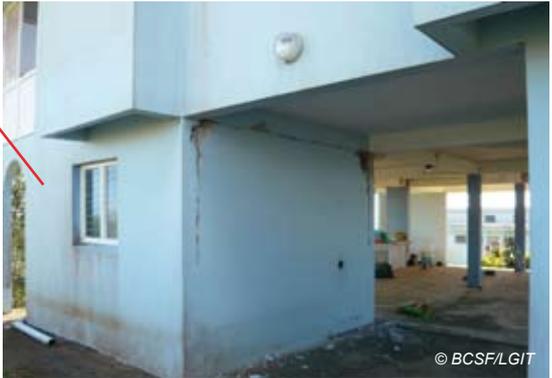
Fig. V-220 : Sainte-Luce - maison individuelle - fissure entre ossature et remplissage.
