Séisme de Martinique, 29 novembre 2007. Rapport du BCSF : synthèse sismologique et étude macrosismique

Séisme de Martinique

29 novembre 2007

Rapport du BCSF : synthèse sismologique
et étude macrosismique

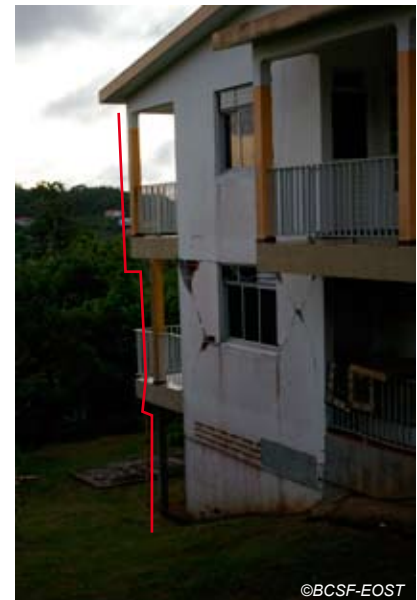
Fig. V-6 : Saint-Pierre - pilier de fortune sur une maison individuelle.

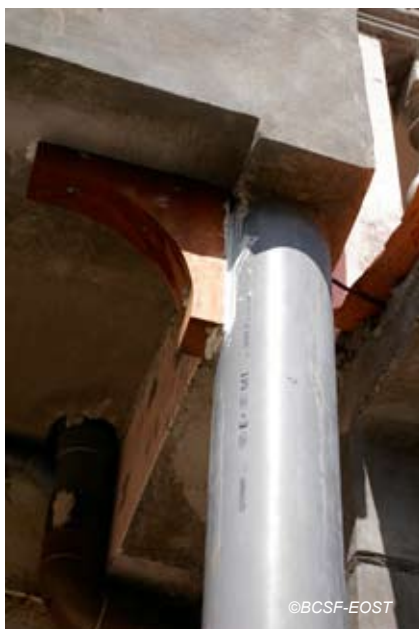
Fig. V-5 : Le Marin - Défaut d'alignement des piliers de terrasse.

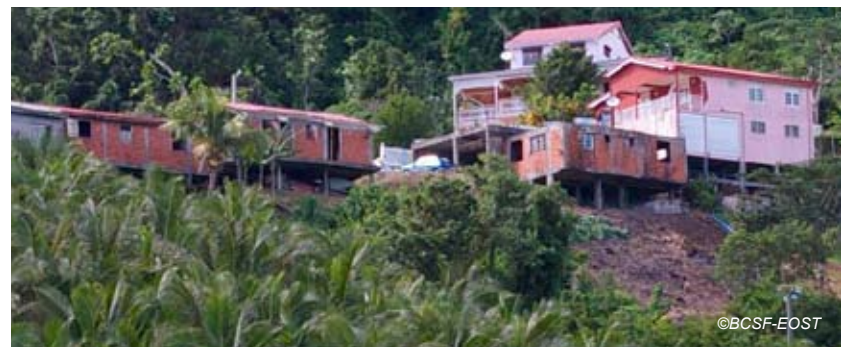
Fig. V-7 : Exemples de constructions vulnérables implantées sur un terrain en pente et comportant un niveau transparent

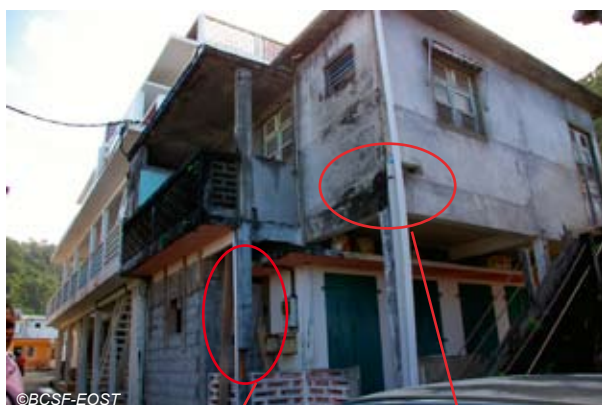
Fig. V-15 : Grand-Rivière - Pilier défectueux antérieur au séisme représentant un élément de grande vulnérabilité et n'ayant pas été endommagé d'avantage.

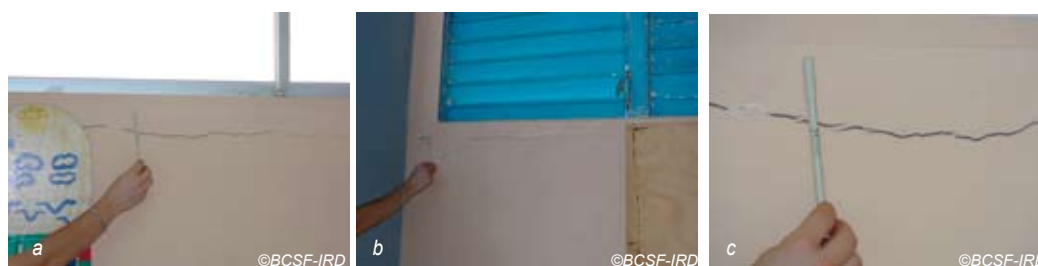
L'école mixte, date de 1967 (vulnérabilité B) et comprend un rez-de-chaussée transparent. A tous les étages du bâtiment, des fissures (dégâts de niveau 1 à 2) sont apparues dans les murs de remplissage.

Fig. V-21 : Basse-Pointe - exemples de fissures fines horizontales rencontrées dans l'école mixte.

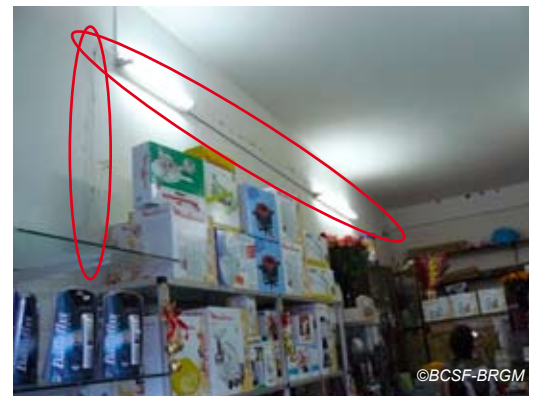
Fig. V-22 : Le Lorrain - Magasin ayant connu la chute d'objets et des fissures de niveau 2;

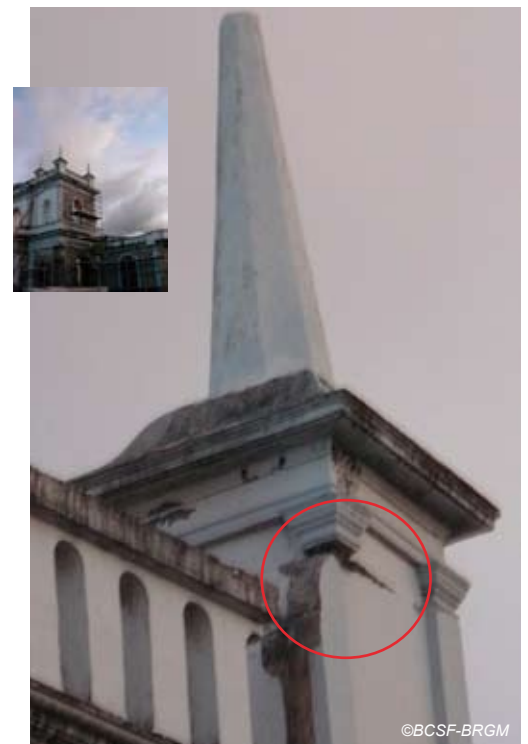
L'ancienne église du Lorrain en cours de rénovation a subi une rupture par effort tranchant d'un poteau sans doute du à de la torsion (Fig. V-23).

Fig. V-23 : Le Lorrain Eglise de 1743 en cours de restauration.

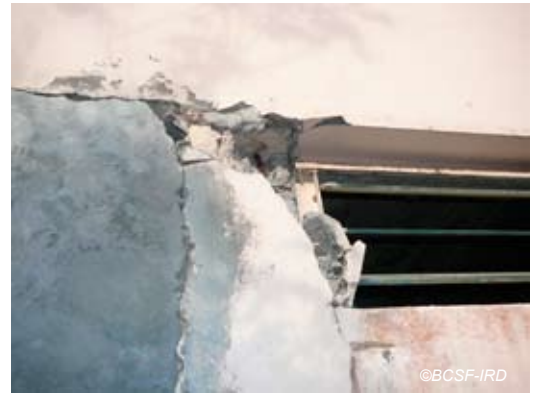
Fig. V-25 : Le Lorrain, lieu-dit Fonds Gens Libres – maison individuelle. RC+1.

Au rez-de-chaussée, deux murs de remplissage transversaux ont été largement et profondément fissurés (fissures en croix, mur abattu lors de notre visite). Des fissures plus fines sont apparues à l'interface de l'ossature et du mur de remplissage à plusieurs endroits.

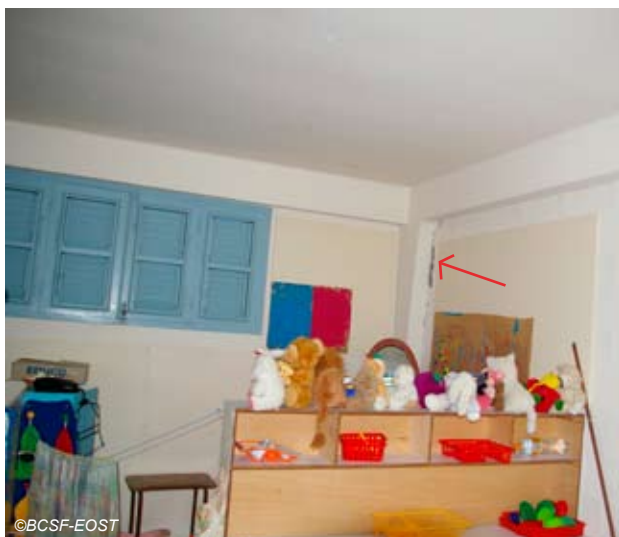
Parmi les dégâts représentatifs de la secousse sur la commune, l'école primaire de Dominante a connu quelques dommages de niveau 1 à 2 (vulnérabilité B). Ce bâtiment âgé d'environ 65 ans laisse entrevoir de la fissuration sur des poteaux, des éclatements de mortier, des fissures entre l'ossature et les murs de remplissage.

Fig. V-37 : Ecole primaire de Dominante, fissure entre mur de remplissage et structure porteuse.

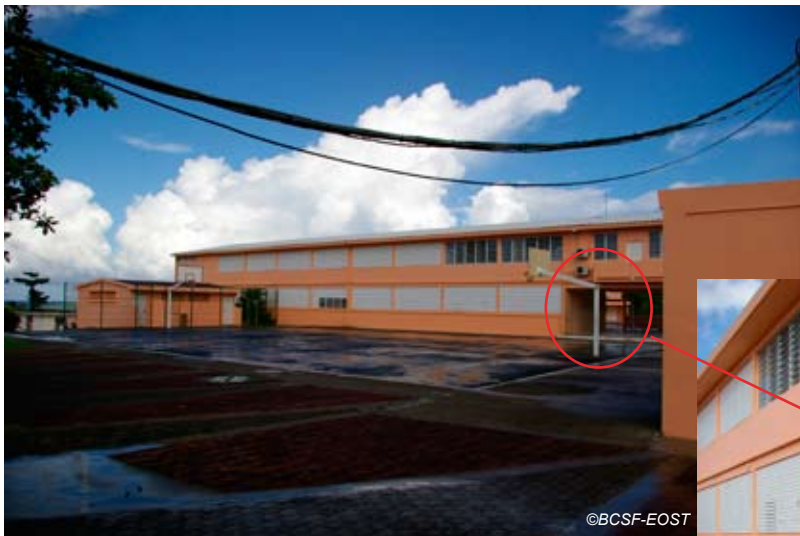
Fig. V-42 : Le Marigot - Collège du Marigot.

Au Collège du Marigot (Fig. V-42), l'irrégularité des remplissages au rez-de-chaussée a entraîné la rupture hors-plan d'un mur en maçonnerie au niveau du préau; (dommages de niveau 3/4 - vulnérabilité B/C) ; des fissures fines ont été observées en petit nombre aux angles de poutre et de la dalle principale du 1^{er} étage.

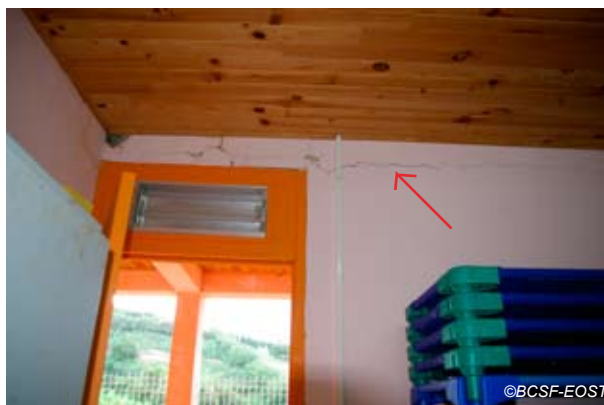
Fig. V-49 : Le Marigot, école maternelle du Bourg - fissure légère mur porteur.

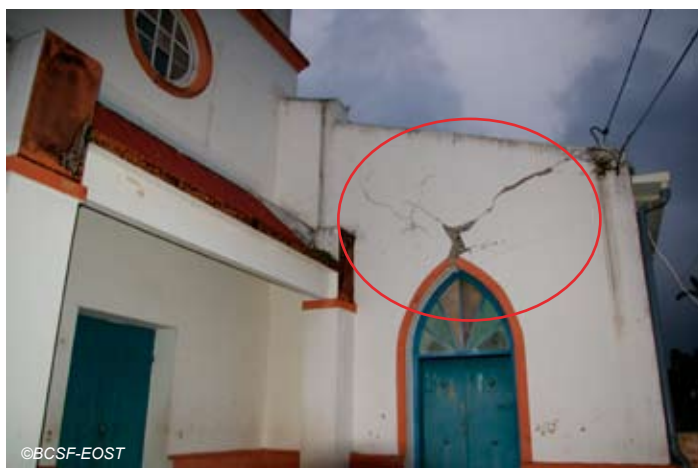
A l'église Mornes des Esses (5 km du centre), construite en 1939, structure mixte poteaux-poutres en béton armé, murs de maçonnerie de pierres et en mauvais état d'entretien, la secousse a augmenté profondément les fissures déjà présentes sur le bâtiment.

Fig. V-58 : Sainte-Marie, église Mornes des Esses, fissure large et traversante (mur en moellons).

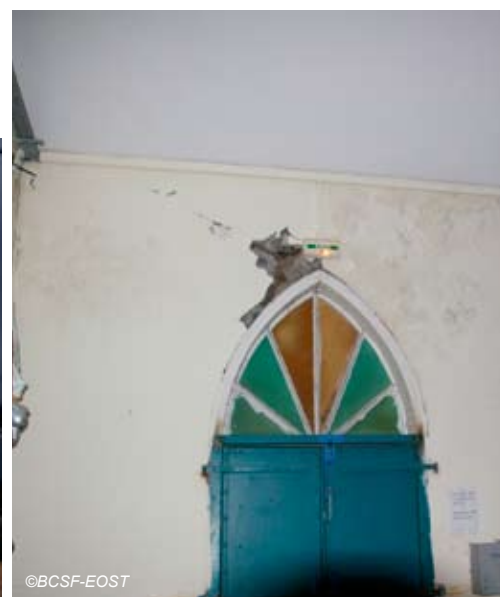
Fig. V-59 : Sainte-Marie, église Mornes des Esses (vue intérieure).

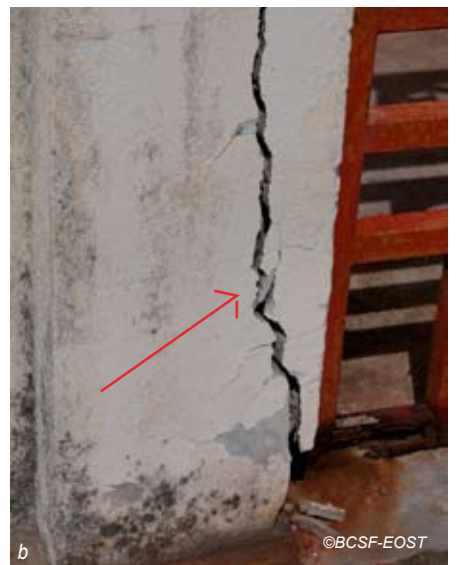
Fig. V-66 : Saint-Pierre centre - exemples de fissures observées sur quelques maisons individuelles en structure poteau/poutre et remplissage. (vulnérabilité A et B).

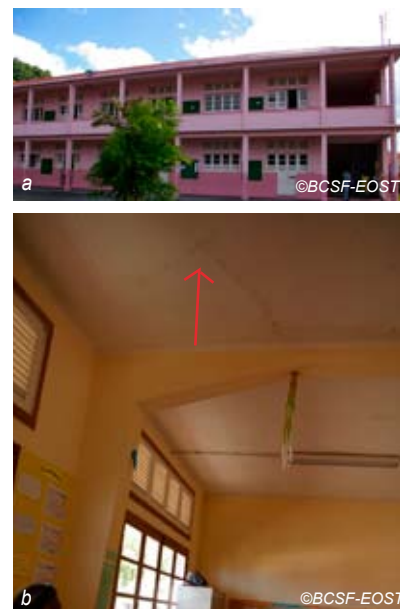
Fig. V-69 : St. Pierre - Ecole Philemont-Montout - fissure fine sur dalle plafond (rare dégât de niveau 1).

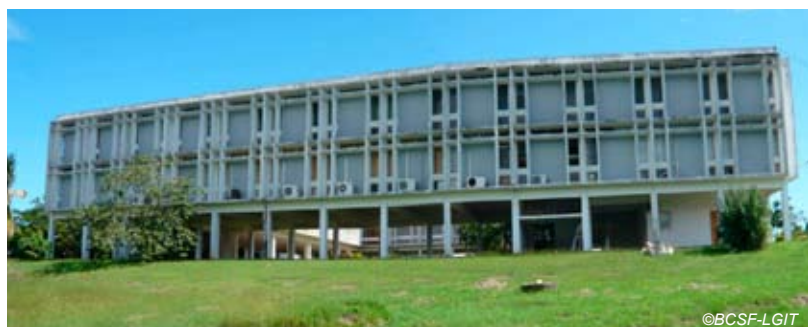
Fig. V-88 : La Trinité, bâtiment de l'AFPA - bâtiment L1 - (RC transparent).

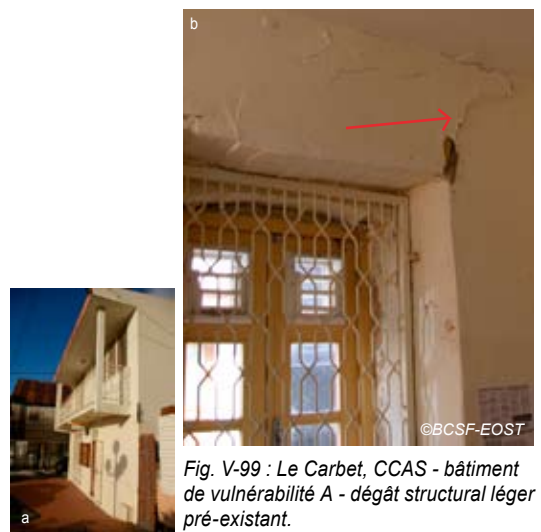
Fig. V-99 : Le Carbet, CCAS - bâtiment de vulnérabilité A - dégât structural léger pré-existant.

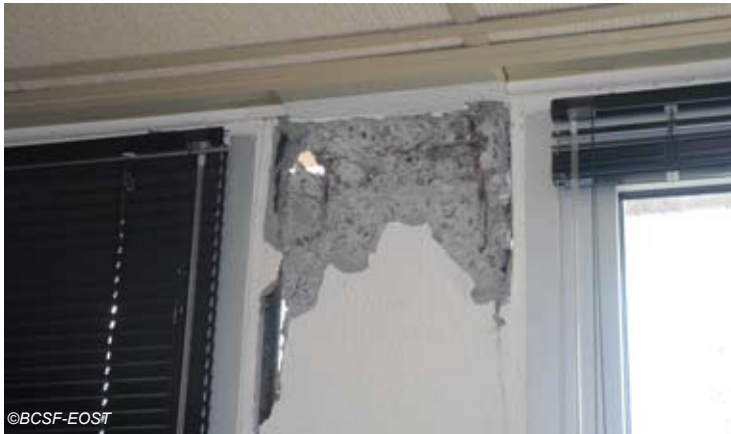
Fig. V-127 : Fort-de-France, Immeuble SGBA, éclatement de béton de pilier porteur (3^{ème} étage).

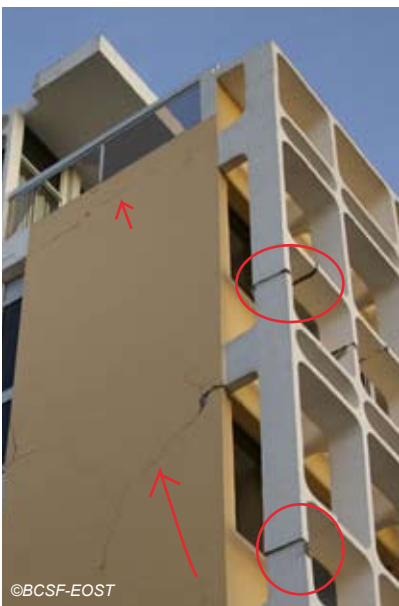
Fig. V-128 : Fort-de-France Immeuble SGBA façade est, détails des ruptures.

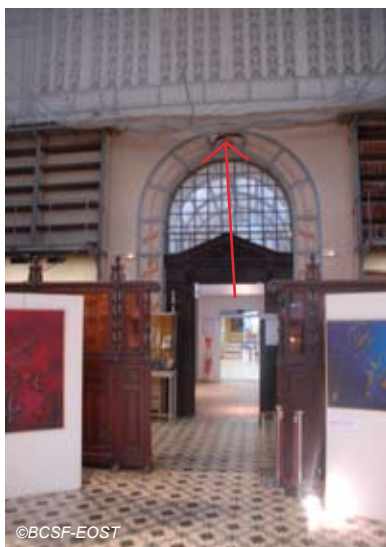
Fig. V-131 : Fort-de-France Bibliothèque Schoelcher, rares dégâts sur ornementation en plâtre.

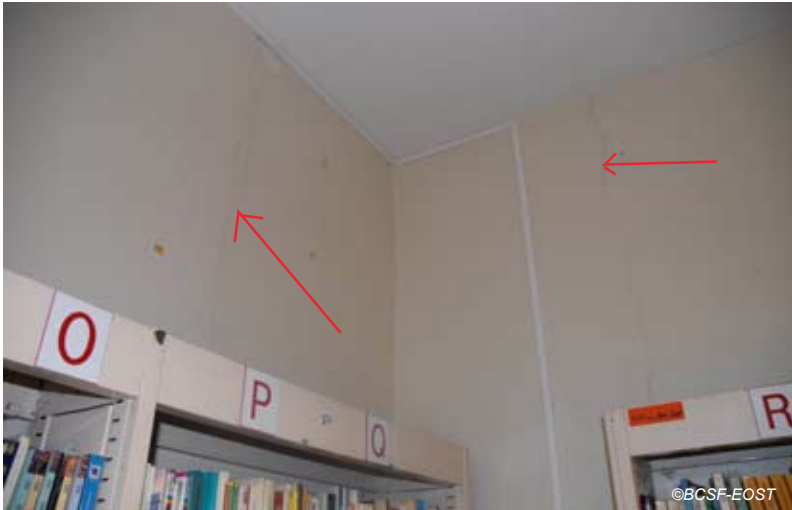
Fig. V-132 : Fort-de-France - Bibliothèque Schoelcher, fissures fines (partie récente).

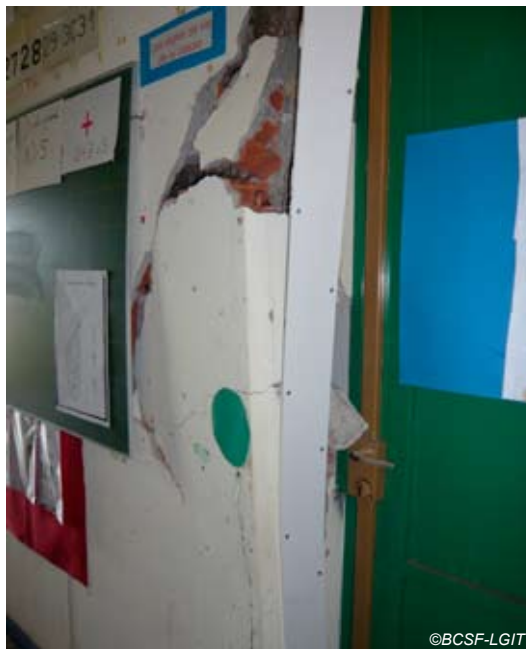
Fig. V-143 : Le Lamentin, école primaire des Roches Carrées - endommagement d'une cloison le long du joint de dilatation.

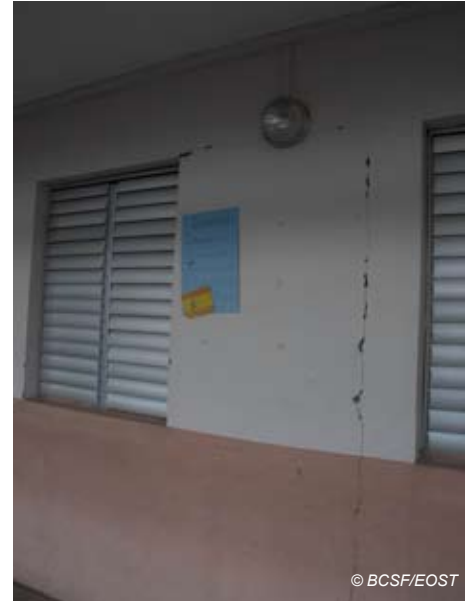
Fig. V-154 : Le François, école Morne Pitault - fissure entre le mur de remplissage et l'ossature.

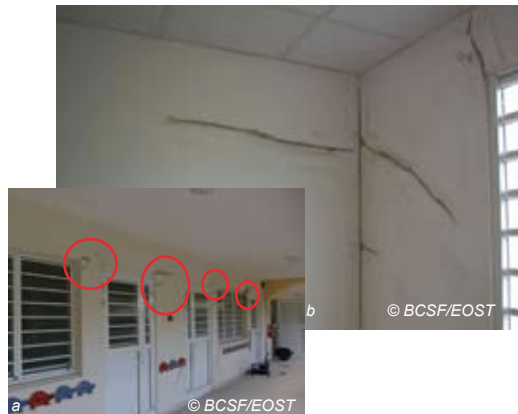
Fig. V-191 : Rivière Pilote - Ecole maternelle Manikou - fissures fines en cours de réparation (murs porteurs).

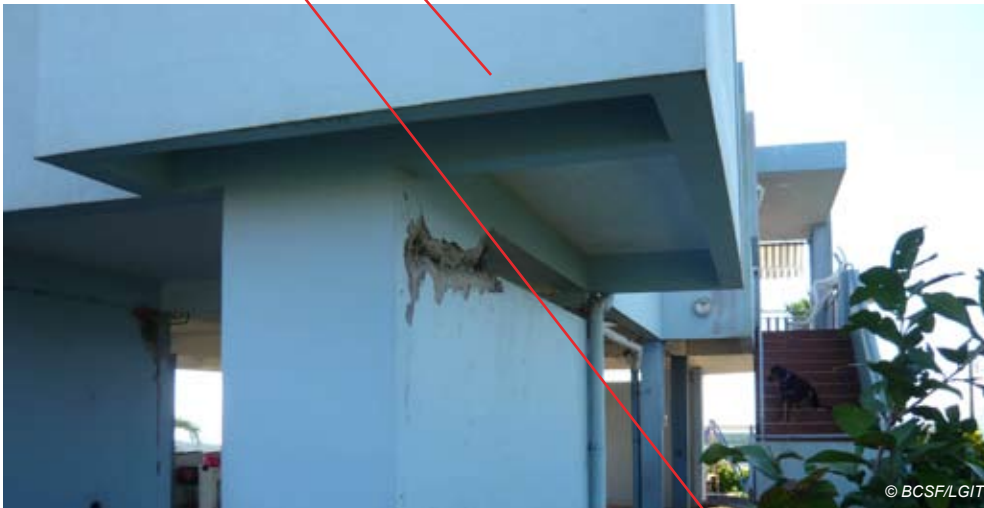
Fig. V-219 : Sainte-Luce - maison individuelle - fissuration importante dans pilier porteur.

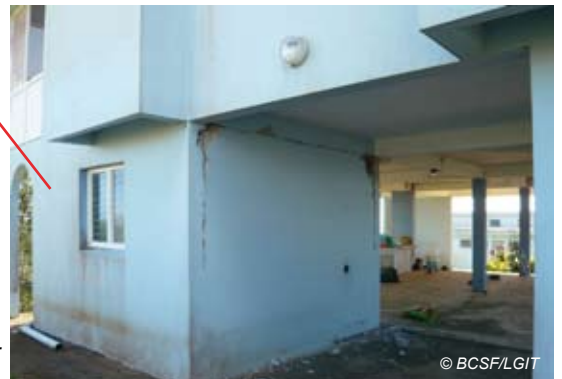
Fig. V-220 : Sainte-Luce - maison individuelle - fissure entre ossature et remplissage.
