MODELE DE COMPREHENSION D'UNE COULEE BOUEUSE EN SITE URBAIN, CAS DU CONSERVATOIRE DE LYON.

UNDERSTANDING MODEL OF MUDFLOW IN A URBAN SITE, CASE STUDY : CONSERVATORY OF LYON

Catherine Pothier¹, Louis Vinet¹, Nicole Bouillod² et Aurélie Delvallee¹

RÉSUMÉ – Une importante coulée boueuse a dévalé en décembre 2013 les jardins du conservatoire de Lyon suite à une rupture de canalisation d'eau. Cet article a pour but de fournir une interprétation géologique de zone accidentée et de permettre une rétro-analyse des conditions de stabilité initiale et de déclenchement du mouvement ainsi que de présenter une modélisation numérique.

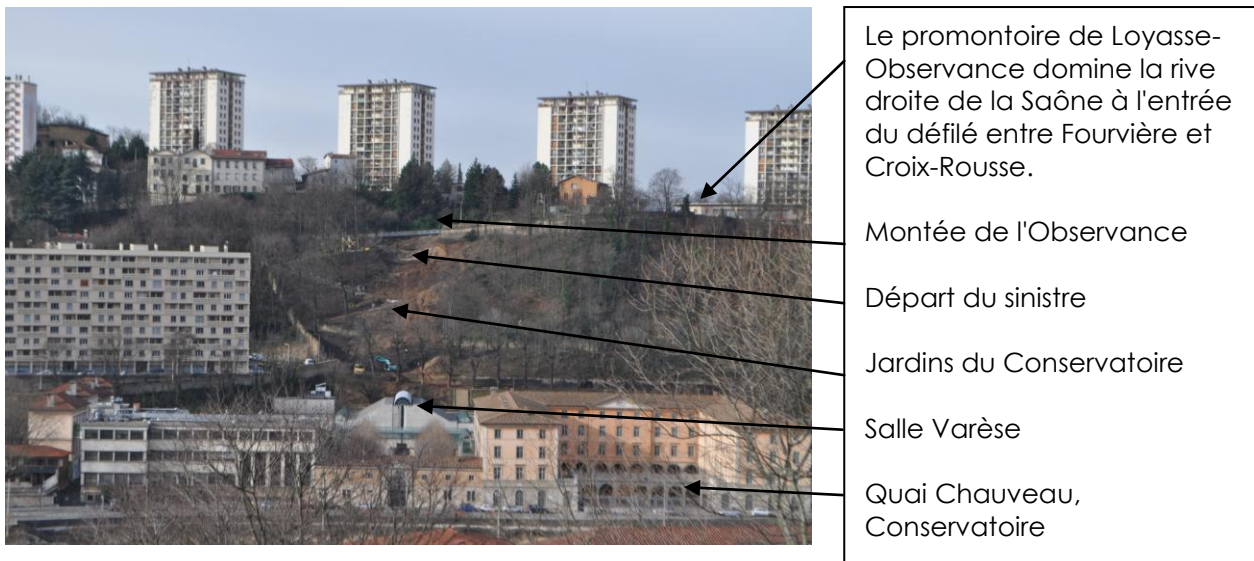
Figure 1. Vue de l'accident de face.
