MODELE DE COMPREHENSION D'UNE COULEE BOUEUSE EN SITE URBAIN, CAS DU CONSERVATOIRE DE LYON.

Louis Vinet, Nicole Bouillod, Aurélie Delvallee, Catherine Pothier. MODELE DE COMPREHENSION D'UNE COULEE BOUEUSE EN SITE URBAIN, CAS DU CONSERVATOIRE DE LYON.. Journées Nationales de Géotechnique et de Géologie de l'Ingénieur 2016 (JNGG 2016), Jul 2016, Nancy, France. hal-03212636

UNDERSTANDING MODEL OF MUDFLOW IN A URBAN SITE, CASE STUDY : CONSERVATORY OF LYON

Catherine Pothier¹, Louis Vinet¹, Nicole Bouillod² et Aurélie Delvallee¹

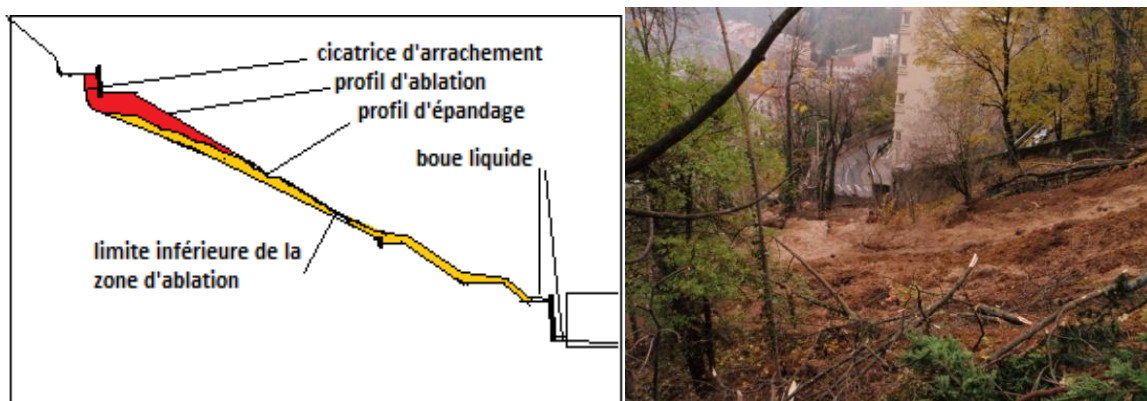
d'en face après déblaiement des matériaux étalés dans la zone d'épandage jusqu'à l'amont de la salle Varèse. Les figures 4.a et 4b présentent respectivement la topographie d'après sinistre avec en rouge, la masse arrachée et en jaune la masse répandue, qui colmate une partie de la cicatrice et s'étend sur la moitié inférieure des jardins une vue de côté du sinistre.

(a) (b)
Figure 4a. Schéma et 4b. Vue de côté de la coulée.

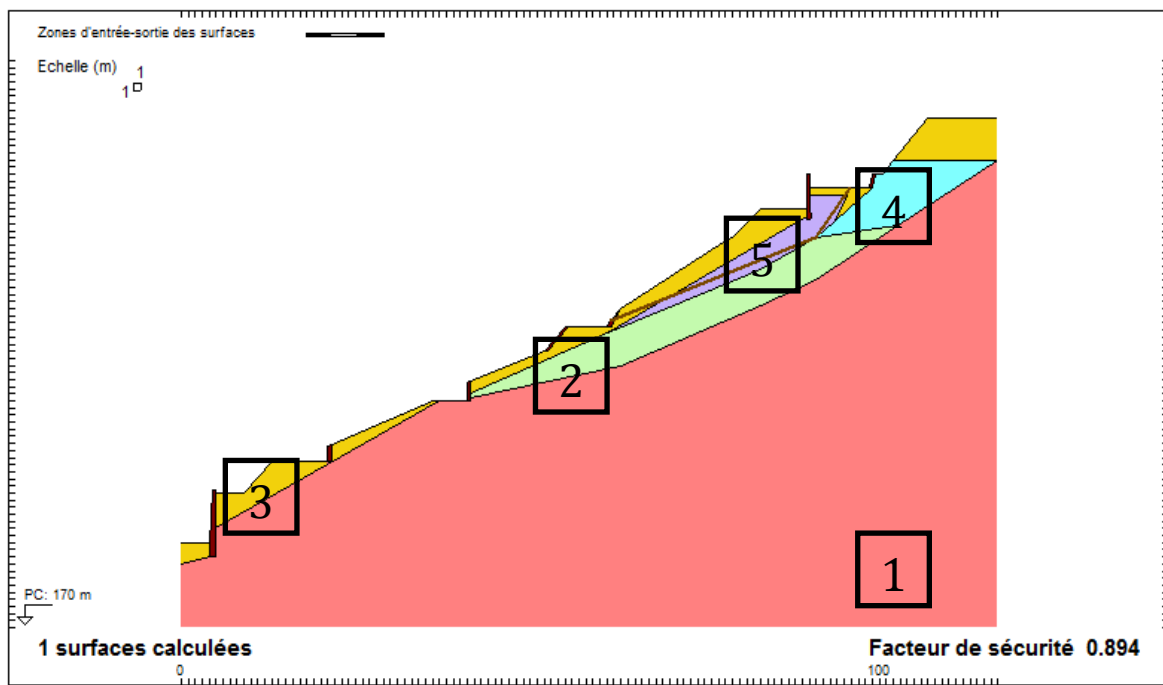
Les sondages géologiques, carottés ou destructifs, ainsi que les essais de laboratoires sur échantillons intacts, réalisés par le CEBTP aux abords de la coulée ont permis de bien connaître les propriétés mécaniques des terrains concernés résumées dans le tableau 1. Les observations des cicatrices amont et latérales du mouvement nous ont permis de bien identifier la nature de ces terrains et de situer les zones de remblai. A l'aide de ces éléments, des calculs de stabilités générales sont réalisés avec le logiciel GOESTAB qui permet d'obtenir le coefficient de sécurité de la zone. La surface de rupture telle que nous avons pu la concevoir en fonction de la nature des terrains et des entrée-sortie de la masse déplacée est créée par des plans définis point par point. Le choix de la méthode de calcul se porte sur celle des perturbations sans coefficient pondérateur. Dans une première étape, nous avons pu reconstituer sous GEOSTAB les conditions topographiques et géotechniques initiales et vérifier la stabilité de la zone avant l'accident. L'horizon géologique noté 5 est alors identique à celui noté 3 en terme de nature et de paramètres géotechnique (figure 8). Le coefficient de sécurité de la zone est dans cette configuration de 1.64. Puis, en fonction de la nature des terrains déplacés, limons et colluvions limoneuses, et de la position de la rupture de canalisation, nous avons simulé une forte imbibition de ces terrains en profondeur en créant un horizon noté 5 pour vérifier les conditions de déséquilibre du versant. Les propriétés mécaniques, cohésion et angle de frottement de cet horizon sont alors modifiées (horizon 5, tableau I). Le calcul de stabilité est refait dans cette configuration, et indique un coefficient de sécurité de 0.89, synonyme de l'instabilité du versant. La variation du coefficient de sécurité avant et après à la rupture de la canalisation et la saturation du terrain avoisinant montre bien l'instabilité

du versant post-rupture. Etant donné que le débit de fuite n'est pas immédiatement maximal, la durée d'imbibition est probablement assez longue pour être décelée grâce à un équipement adéquat de capteurs de perte de pression sur le réseau.

horizon géologique (n° sur figure 8)	densité en place/saturée	cohésion (KPa)	angle de frottement (°)
socle gnessique (1)	2.2 / 2.3	50	40
argiles du miocène (2)	1.8 / 2.0	10	29
loess, limon (3)	1.7 / 2.0	6	30
cailloutis glaciaires (4)	2.0 / 2.1	10	30
argiles saturées (5)	2.0/2.0	0	20

Figure 8. Modélisation du glissement de terrain.
