MODELE DE COMPREHENSION D'UNE COULEE BOUEUSE EN SITE URBAIN, CAS DU CONSERVATOIRE DE LYON.

UNDERSTANDING MODEL OF MUDFLOW IN A URBAN SITE, CASE STUDY : CONSERVATORY OF LYON

Catherine Pothier¹, Louis Vinet¹, Nicole Bouillod² et Aurélie Delvallee¹

RÉSUMÉ – Une importante coulée boueuse a dévalé en décembre 2013 les jardins du conservatoire de Lyon suite à une rupture de canalisation d'eau. Cet article a pour but de fournir une interprétation géologique de zone accidentée et de permettre une rétro-analyse des conditions de stabilité initiale et de déclenchement du mouvement ainsi que de présenter une modélisation numérique.

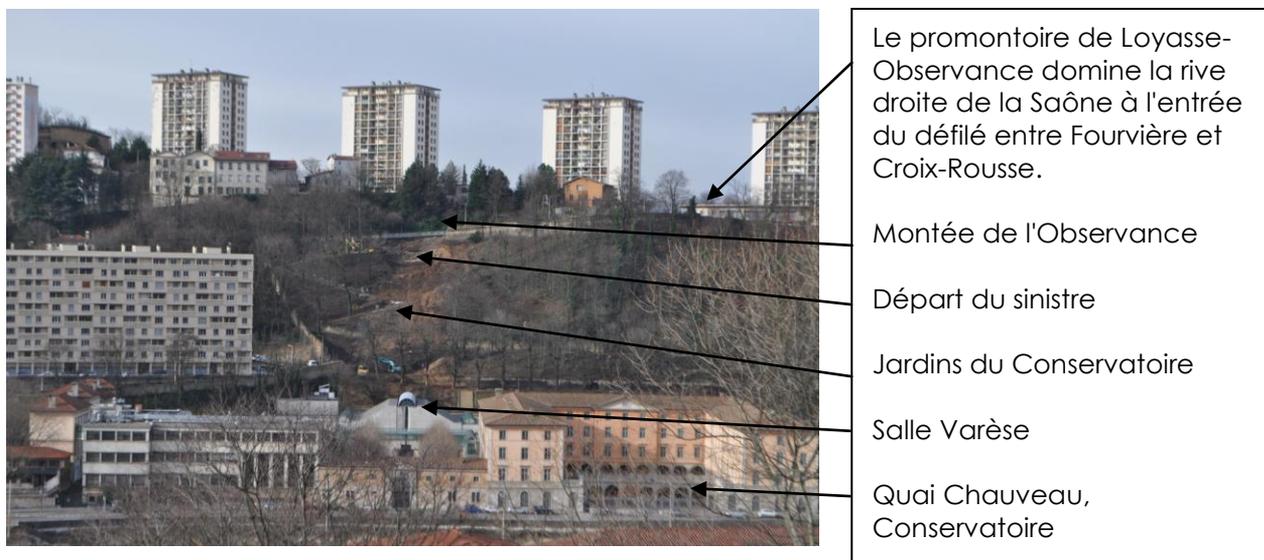
Figure 1. Vue de l'accident de face.

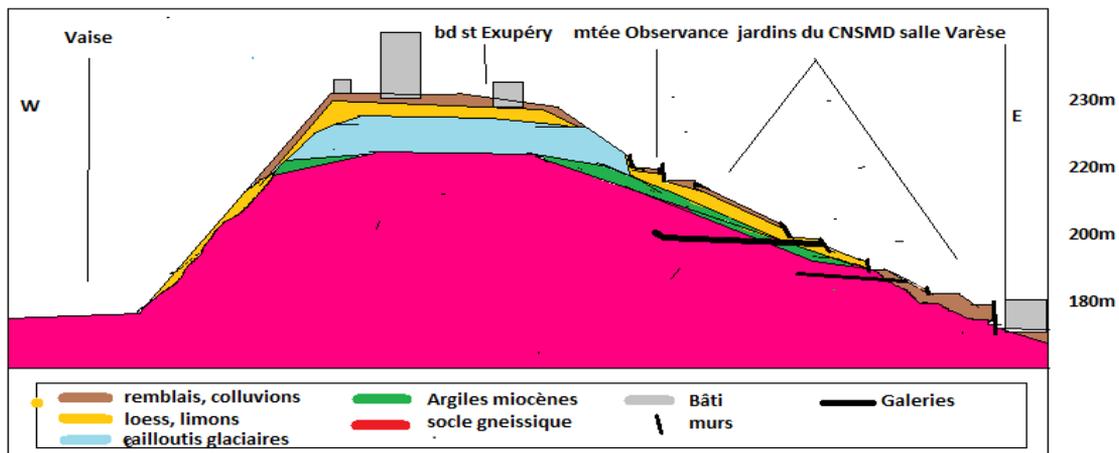
L'observation de la cicatrice périphérique du sinistre, ainsi que la reconnaissance géologique et surtout les terrassements pratiqués dans le cadre de la réhabilitation du lieu montreront que, au droit de l'arrachement, le socle gneissique est à la cote 210, surmonté par des argiles graveleuses miocènes ravinées vers le nord par des cailloutis morainiques partiellement consolidés en poudingues, eux-mêmes recouverts par des loess qui s'étalent en colluvions le long du versant. La figure 2 présente schématiquement la géologie du promontoire. Le versant oriental montre un double couvert sédimentaire sur le socle : des argiles miocènes en place et glissées recouvertes par des limons loessiques en place, en remblais et colluvionnés. Cette disposition aura un véritable effet toboggan : les matériaux superficiels, très hydro-sensibles, coulent sur les argiles moins rapidement imprégnées. Une particularité de la propriété du Conservatoire, ancien couvent du 16ème siècle, est de comporter deux réseaux de galeries souterraines de captage d'eau, l'une en partie supérieure à la cote 201, une plus basse à la cote 186. La plus haute est maçonnée dans sa première moitié puis façonnée à même la roche gneissique avec une terminaison en T au fond, à l'aplomb de l'effondrement de la chaussée, à 22 mètres de profondeur, sans désordres intermédiaires liés. Elle draine des eaux percolant à travers le gneiss fracturé et dont le litage est très redressé avec un aval pendage de 70° environ.

Figure 2. Schéma géologique de la zone.

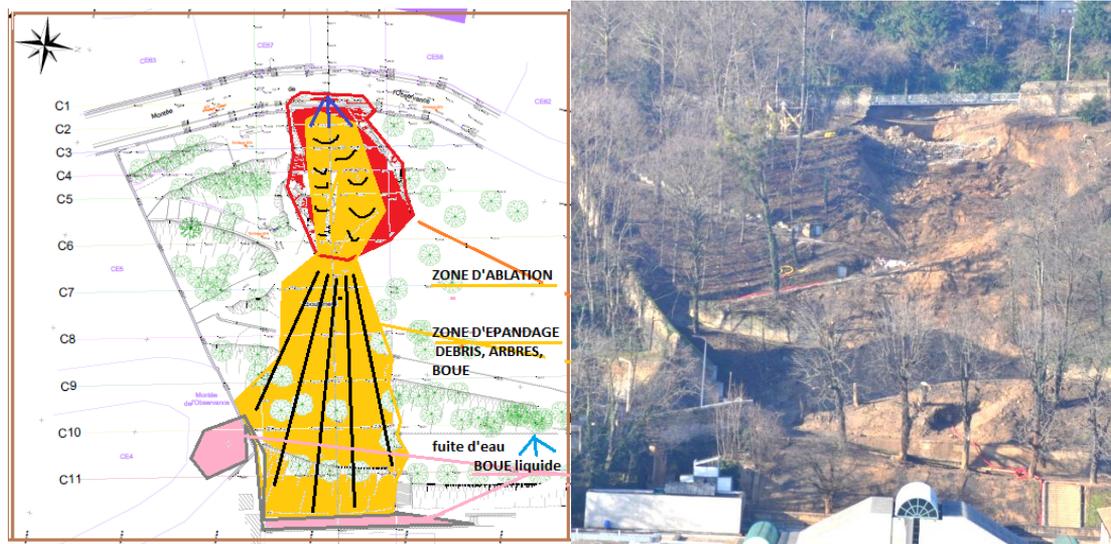
Le 5 décembre 2013 vers 21h les pompiers sont appelés pour une rupture de chaussée le long de la montée de l'Observance. Ils découvrent un cratère de 4 à 5 mètres de profondeur sur 8 m de longueur et 2 à 3 mètres de largeur sur la moitié est de la chaussée au droit du n° 50. Ils constatent une fuite sur une canalisation d'amenée d'eau potable dont les deux extrémités sont encore au contact malgré la rupture et le ravinement. La formation de ce cratère s'est accompagnée d'un vaste mouvement de terrain qui emporte les fondations d'un mur de clôture et soutènement à l'aval de la chaussée, ravine les jardins situés en contrebas et va s'amortir et s'étaler sur les terrasses inférieures au dessus de la salle Varèse, salle de concert du Conservatoire, et contre un portail métallique en limite de voirie publique qui résiste à la poussée. L'état hydrique des matériaux, leur profond décohéssionnement et leur nature limoneuse permet de qualifier ce mouvement de coulée boueuse. En partie inférieure, c'est véritablement une boue liquide qui s'étale sur les terrasses ou s'écoule vers la chaussée à travers le portail. Les figures 3.a et 3b. présentent le schéma de la coulée sur plan et une vue depuis le versant

(a) (b)
Figure 3a. Schéma et 3b.vue de face de la coulée.

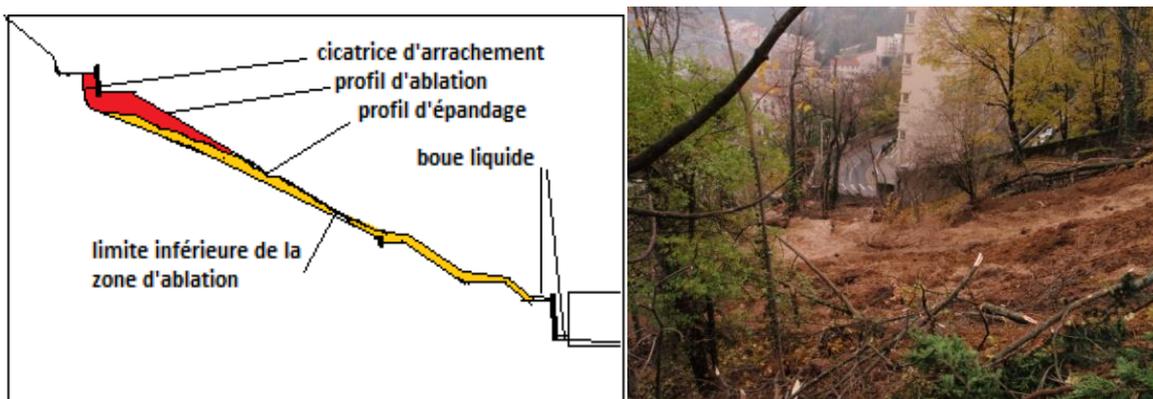
d'en face après déblaiement des matériaux étalés dans la zone d'épandage jusqu'à l'amont de la salle Varèse. Les figures 4.a et 4b présentent respectivement la topographie d'après sinistre avec en rouge, la masse arrachée et en jaune la masse répandue, qui colmate une partie de la cicatrice et s'étend sur la moitié inférieure des jardins une vue de côté du sinistre.

(a) (b)
Figure 4a. Schéma et 4b. Vue de côté de la coulée.

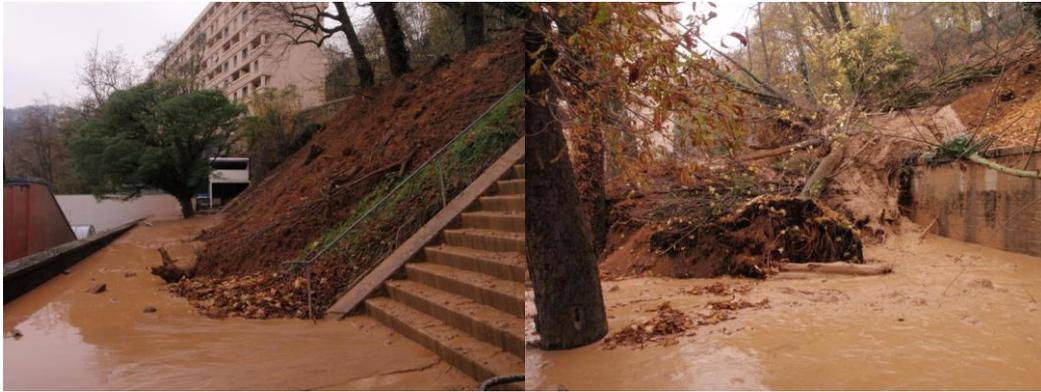
Les photographies 5a. et 5b. montrent l'étalement de terres sur le dernier talus et épandage de boue sur la terrasse inférieure et la projection sur le bâtiment en contrebas et (b) l'amoncellement de terres et arbres sur la terrasse intermédiaire. Les vieux marronniers à gauche ont joué un rôle de frein non négligeable. Eu égard à sa dimension non négligeable en contexte urbain - 50 mètres de longueur et 10 à 20 de largeur dans sa zone d'ablation, soit environ 4800 mètres cubes, et 40 mètres de longueur sur 33 pour la surface recouverte, ce sinistre ne fut pas très destructeur, en raison de la nature des terrains traversés. Les photographies 6a. 6b présentent la cicatrice d'arrachement.

(a) (b)
Figure 5a. et 5b. coulée boueuse.

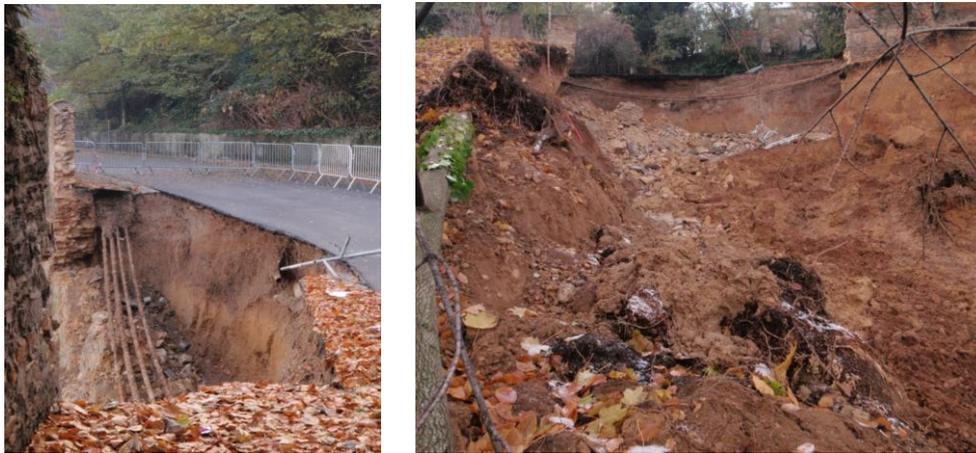
(a) (b)
Figure 6a et 6b . Vue de la cicatrice.

Outre les interdictions mentionnées et la coupure de la circulation dans le segment de la montée, les mesures d'urgence suivantes ont été décidées : tamponnage de l'égout dans la montée, moraine de détournement des eaux pluviales sur la chaussée, consolidation du portail sur voirie, abattage d'arbres et débroussaillage à la périphérie des cicatrices amont et latérales, butonnage du mur amont, captage et détournement des eaux des réseaux de galerie pour éviter une imprégnation de la masse glissée, pompage de la boue. Des mesures de topographie fine sur le mur aval et les murs amont démarrent.

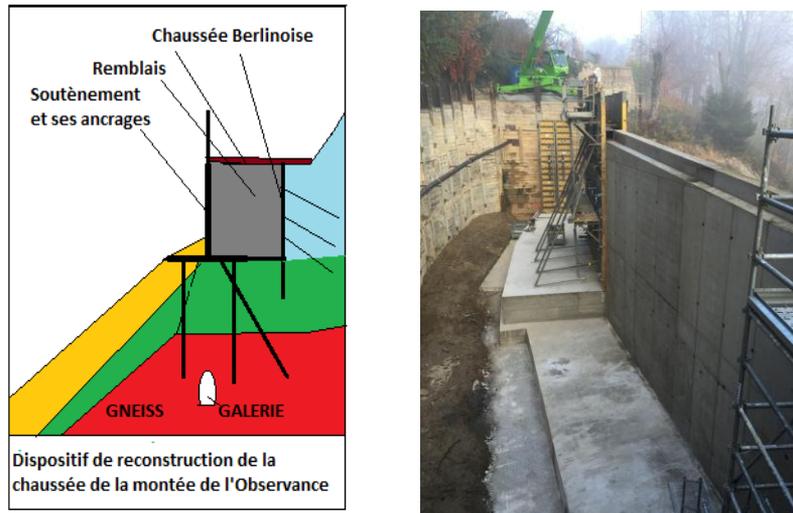
(a) (b)
Figure 7. Reconstruction du soutènement de la voirie (a) schéma et (b) photographie.

A ce jour, la reconstitution de la chaussée de la montée de l'Observance et la reconstruction du mur de clôture le long de la voie, au dessus du soutènement, sont acquises. La mise en sécurité de la zone amont est terminée et donc le remodelage des jardins va pouvoir commencer.

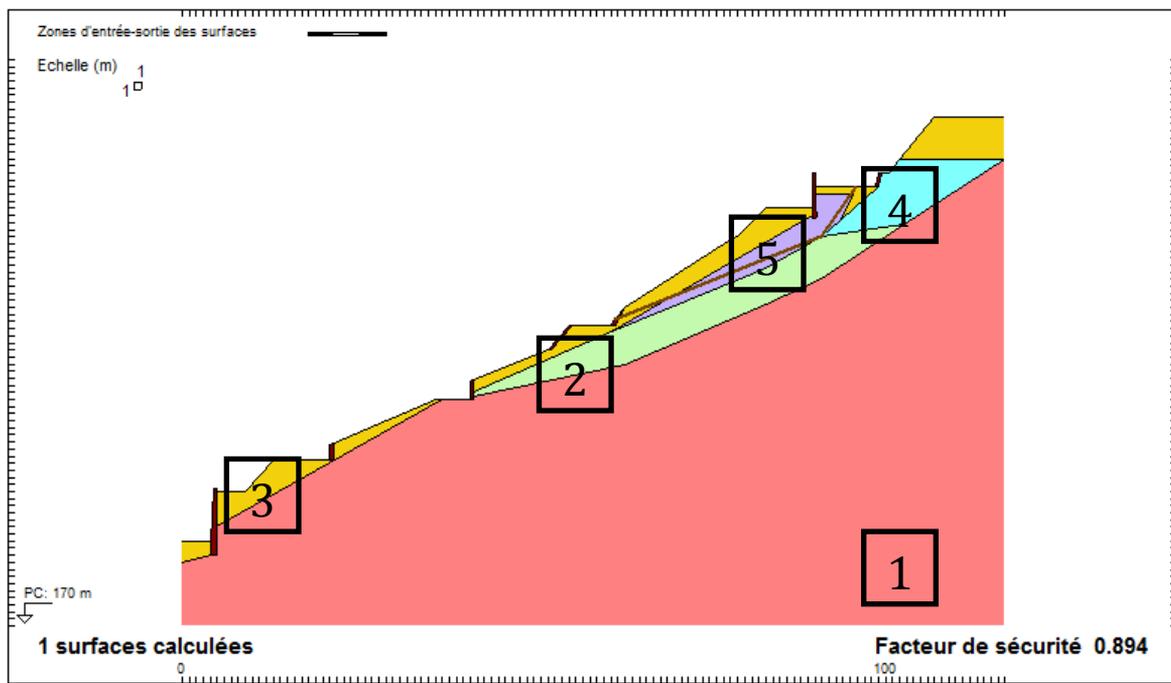
Les sondages géologiques, carottés ou destructifs, ainsi que les essais de laboratoires sur échantillons intacts, réalisés par le CEBTP aux abords de la coulée ont permis de bien connaître les propriétés mécaniques des terrains concernés résumées dans le tableau 1. Les observations des cicatrices amont et latérales du mouvement nous ont permis de bien identifier la nature de ces terrains et de situer les zones de remblai. A l'aide de ces éléments, des calculs de stabilités générales sont réalisés avec le logiciel GOESTAB qui permet d'obtenir le coefficient de sécurité de la zone. La surface de rupture telle que nous avons pu la concevoir en fonction de la nature des terrains et des entrée-sortie de la masse déplacée est créée par des plans définis point par point. Le choix de la méthode de calcul se porte sur celle des perturbations sans coefficient pondérateur. Dans une première étape, nous avons pu reconstituer sous GEOSTAB les conditions topographiques et géotechniques initiales et vérifier la stabilité de la zone avant l'accident. L'horizon géologique noté 5 est alors identique à celui noté 3 en terme de nature et de paramètres géotechnique (figure 8). Le coefficient de sécurité de la zone est dans cette configuration de 1.64. Puis, en fonction de la nature des terrains déplacés, limons et colluvions limoneuses, et de la position de la rupture de canalisation, nous avons simulé une forte imbibition de ces terrains en profondeur en créant un horizon noté 5 pour vérifier les conditions de déséquilibre du versant. Les propriétés mécaniques, cohésion et angle de frottement de cet horizon sont alors modifiées (horizon 5, tableau I). Le calcul de stabilité est refait dans cette configuration, et indique un coefficient de sécurité de 0.89, synonyme de l'instabilité du versant. La variation du coefficient de sécurité avant et après à la rupture de la canalisation et la saturation du terrain avoisinant montre bien l'instabilité

du versant post-rupture. Etant donné que le débit de fuite n'est pas immédiatement maximal, la durée d'imbibition est probablement assez longue pour être décelée grâce à un équipement adéquat de capteurs de perte de pression sur le réseau.

Figure 8. Modélisation du glissement de terrain.
