# MODELE DE COMPREHENSION D'UNE COULEE BOUEUSE EN SITE URBAIN, CAS DU CONSERVATOIRE DE LYON.

## **UNDERSTANDING MODEL OF MUDFLOW IN A URBAN SITE, CASE STUDY : CONSERVATORY OF LYON**

Catherine Pothier<sup>1</sup>, Louis Vinet<sup>1</sup>, Nicole Bouillod<sup>2</sup> et Aurélie Delvallee<sup>1</sup>

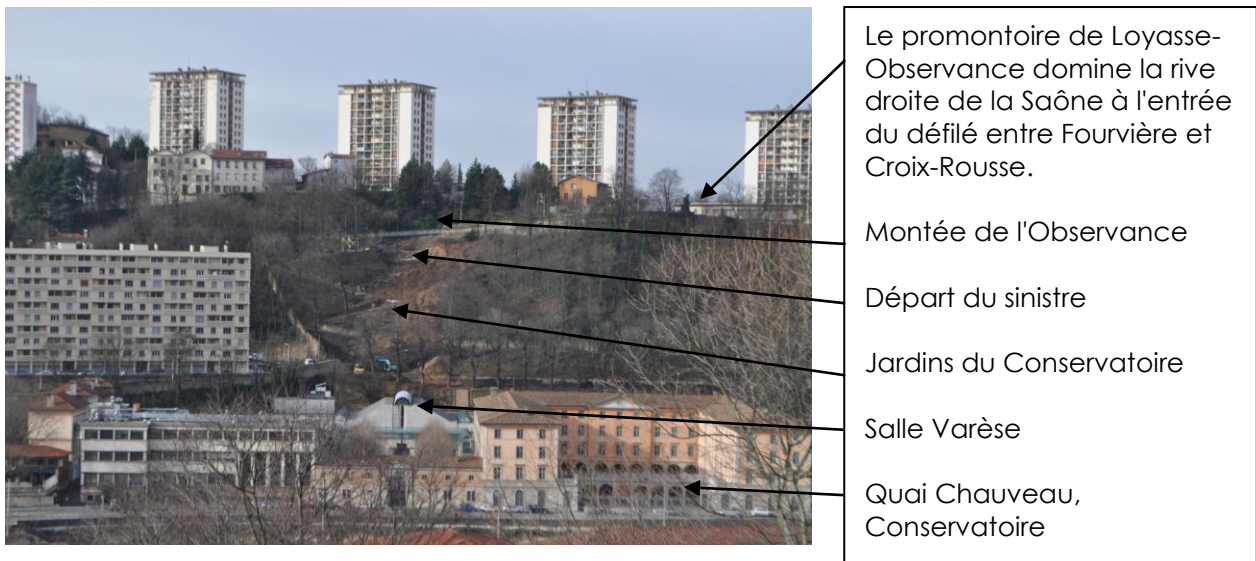
Figure 1. Vue de l'accident de face.

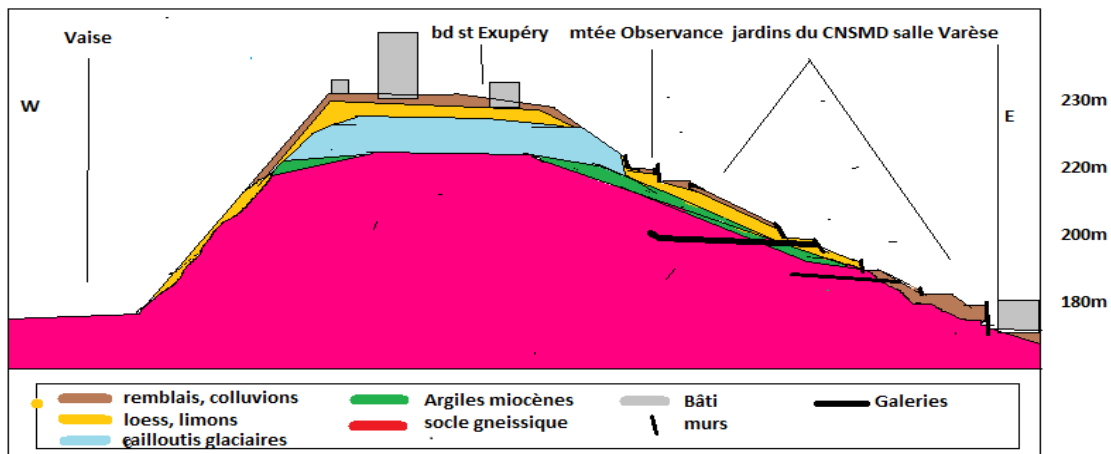
L'observation de la cicatrice périphérique du sinistre, ainsi que la reconnaissance géologique et surtout les terrassements pratiqués dans le cadre de la réhabilitation du lieu montreront que, au droit de l'arrachement, le socle gneissique est à la cote 210, surmonté par des argiles graveleuses miocènes ravinées vers le nord par des cailloutis morainiques partiellement consolidés en poudingues, eux-mêmes recouverts par des loess qui s'étalent en colluvions le long du versant. La figure 2 présente schématiquement la géologie du promontoire. Le versant oriental montre un double couvert sédimentaire sur le socle : des argiles miocènes en place et glissées recouvertes par des limons loessiques en place, en remblais et colluvionnés. Cette disposition aura un véritable effet toboggan : les matériaux superficiels, très hydro-sensibles, coulent sur les argiles moins rapidement imprégnées. Une particularité de la propriété du Conservatoire, ancien couvent du 16ème siècle, est de comporter deux réseaux de galeries souterraines de captage d'eau, l'une en partie supérieure à la cote 201, une plus basse à la cote 186. La plus haute est maçonnée dans sa première moitié puis façonnée à même la roche gneissique avec une terminaison en T au fond, à l'aplomb de l'effondrement de la chaussée, à 22 mètres de profondeur, sans désordres intermédiaires liés. Elle draine des eaux percolant à travers le gneiss fracturé et dont le litage est très redressé avec un aval pendage de 70° environ.

Figure 2. Schéma géologique de la zone.

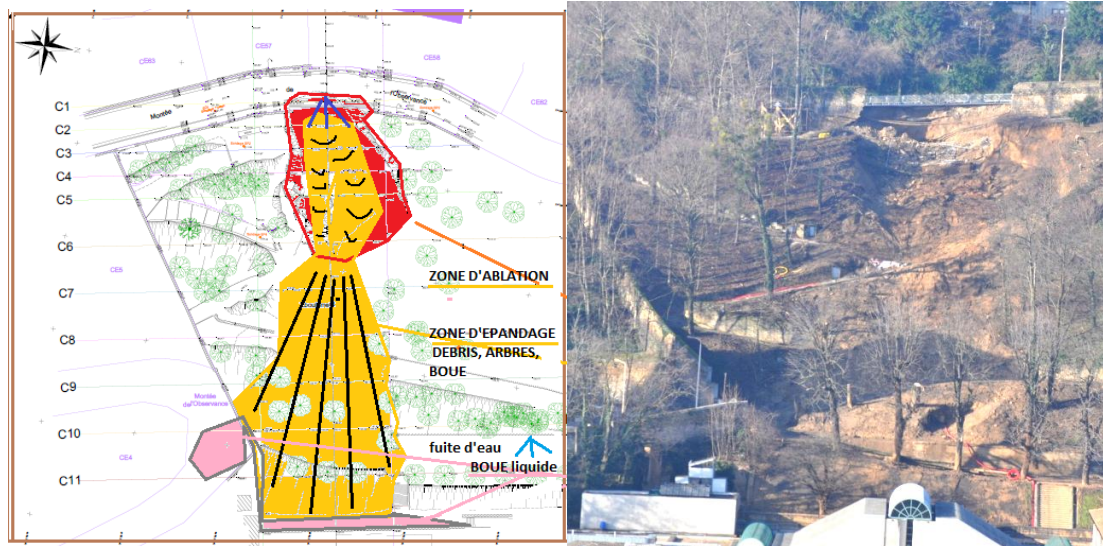
Le 5 décembre 2013 vers 21h les pompiers sont appelés pour une rupture de chaussée le long de la montée de l'Observance. Ils découvrent un cratère de 4 à 5 mètres de profondeur sur 8 m de longueur et 2 à 3 mètres de largeur sur la moitié est de la chaussée au droit du n° 50. Ils constatent une fuite sur une canalisation d'amenée d'eau potable dont les deux extrémités sont encore au contact malgré la rupture et le ravinement. La formation de ce cratère s'est accompagnée d'un vaste mouvement de terrain qui emporte les fondations d'un mur de clôture et soutènement à l'aval de la chaussée, ravine les jardins situés en contrebas et va s'amortir et s'étaler sur les terrasses inférieures au dessus de la salle Varèse, salle de concert du Conservatoire, et contre un portail métallique en limite de voirie publique qui résiste à la poussée. L'état hydrique des matériaux, leur profond décohéssionnement et leur nature limoneuse permet de qualifier ce mouvement de coulée boueuse. En partie inférieure, c'est véritablement une boue liquide qui s'étale sur les terrasses ou s'écoule vers la chaussée à travers le portail. Les figures 3.a et 3b. présentent le schéma de la coulée sur plan et une vue depuis le versant

d'en face après déblaiement des matériaux étalés dans la zone d'épandage jusqu'à l'amont de la salle Varèse. Les figures 4.a et 4b présentent respectivement la topographie d'après sinistre avec en rouge, la masse arrachée et en jaune la masse répandue, qui colmate une partie de la cicatrice et s'étend sur la moitié inférieure des jardins une vue de côté du sinistre.

(a) (b)  
Figure 3a. Schéma et 3b.vue de face de la coulée.

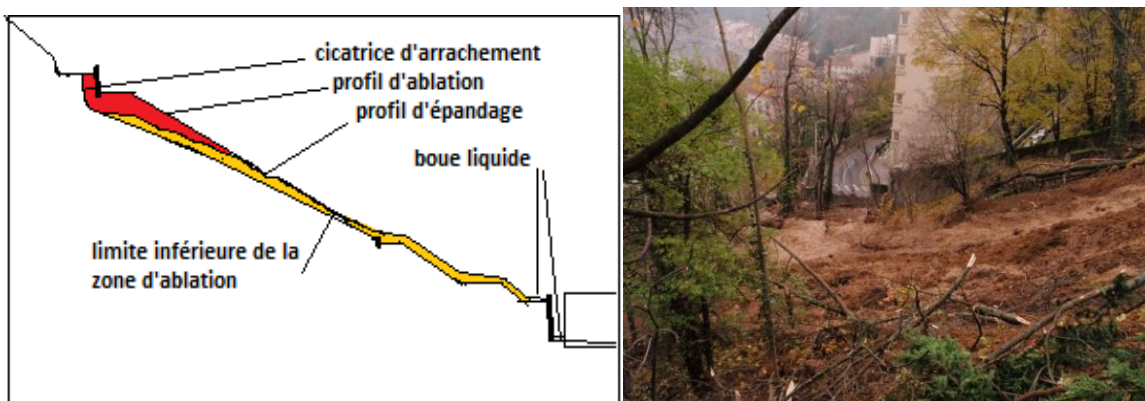
(a) (b)  
Figure 4a. Schéma et 4b. Vue de côté de la coulée.

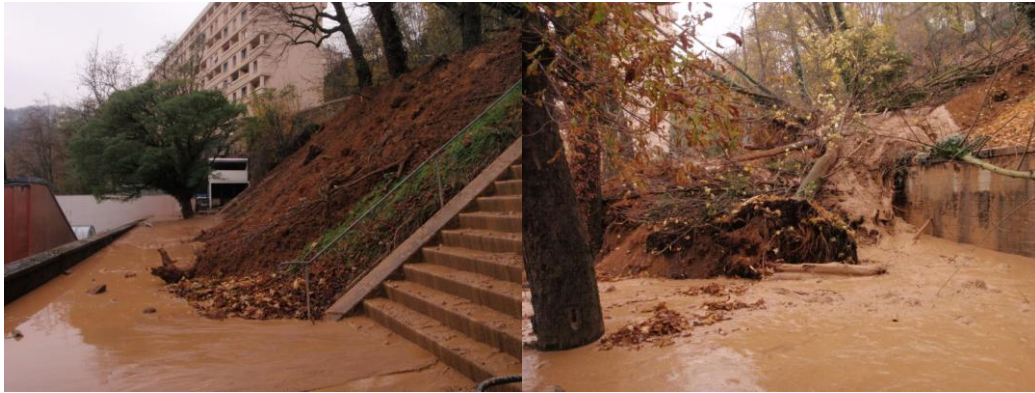
Les photographies 5a. et 5b. montrent l'étalement de terres sur le dernier talus et épandage de boue sur la terrasse inférieure et la projection sur le bâtiment en contrebas et (b) l'amoncellement de terres et arbres sur la terrasse intermédiaire. Les vieux marronniers à gauche ont joué un rôle de frein non négligeable. Eu égard à sa dimension non négligeable en contexte urbain - 50 mètres de longueur et 10 à 20 de largeur dans sa zone d'ablation, soit environ 4800 mètres cubes, et 40 mètres de longueur sur 33 pour la surface recouverte, ce sinistre ne fut pas très destructeur, en raison de la nature des terrains traversés. Les photographies 6a. 6b présentent la cicatrice d'arrachement.

(a) (b)  
Figure 5a. et 5b. coulée boueuse.

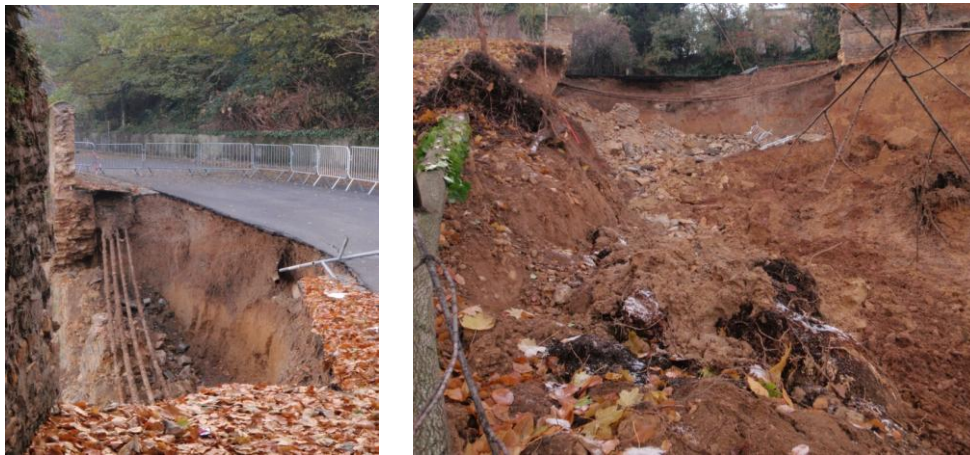
(a) (b)  
Figure 6a et 6b . Vue de la cicatrice.

Outre les interdictions mentionnées et la coupure de la circulation dans le segment de la montée, les mesures d'urgence suivantes ont été décidées : tamponnage de l'égout dans la montée, moraine de détournement des eaux pluviales sur la chaussée, consolidation du portail sur voirie, abattage d'arbres et débroussaillage à la périphérie des cicatrices amont et latérales, butonnage du mur amont, captage et détournement des eaux des réseaux de galerie pour éviter une imprégnation de la masse glissée, pompage de la boue. Des mesures de topographie fine sur le mur aval et les murs amont démarrent.

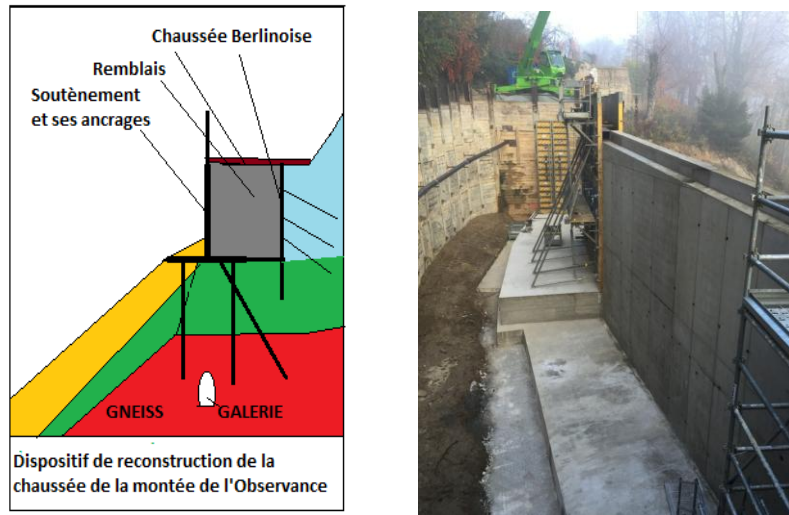
Figure 7. Reconstruction du soutènement de la voirie (a) schéma et (b) photographie.

jour, la reconstitution de la chaussée de la montée de l'Observance et celle du mur de clôture le long de la voie, au dessus du soutènement, sont acquises. La mise en sécurité de la zone amont est terminée. Le remodelage des jardins va pouvoir commencer.

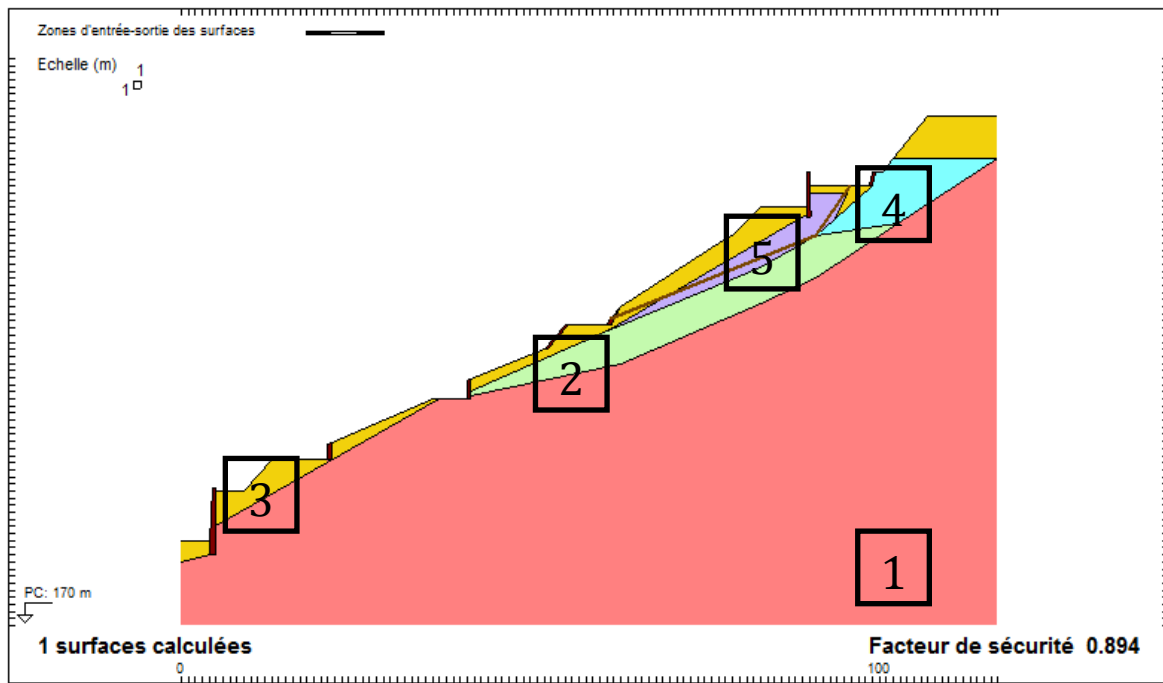
Les sondages géologiques, carottés ou destructifs, ainsi que les essais de laboratoires sur échantillons intacts, réalisés par le CEBTP aux abords de la coulée ont permis de bien connaître les propriétés mécaniques des terrains concernés résumées dans le tableau 1. Les observations des cicatrices amont et latérales du mouvement nous ont permis de bien identifier la nature de ces terrains et de situer les zones de remblai. A l'aide de ces éléments, des calculs de stabilités générales sont réalisés avec le logiciel GOESTAB qui permet d'obtenir le coefficient de sécurité de la zone. La surface de rupture telle que nous avons pu la concevoir en fonction de la nature des terrains et des entrée-sortie de la masse déplacée est créée par des plans définis point par point. Le choix de la méthode de calcul se porte sur celle des perturbations sans coefficient pondérateur. Dans une première étape, nous avons pu reconstituer sous GEOSTAB les conditions topographiques et géotechniques initiales et vérifier la stabilité de la zone avant l'accident. L'horizon géologique noté 5 est alors identique à celui noté 3 en terme de nature et de paramètres géotechnique (figure 8). Le coefficient de sécurité de la zone est dans cette configuration de 1.64. Puis, en fonction de la nature des terrains déplacés, limons et colluvions limoneuses, et de la position de la rupture de canalisation, nous avons simulé une forte imbibition de ces terrains en profondeur en créant un horizon noté 5 pour vérifier les conditions de déséquilibre du versant. Les propriétés mécaniques, cohésion et angle de frottement de cet horizon sont alors modifiées (horizon 5, tableau I). Le calcul de stabilité est refait dans cette configuration, et indique un coefficient de sécurité de 0.89, synonyme de l'instabilité du versant. La variation du coefficient de sécurité avant et après à la rupture de la canalisation et la saturation du terrain avoisinant montre bien l'instabilité

du versant post-rupture. Etant donné que le débit de fuite n'est pas immédiatement maximal, la durée d'imbibition est probablement assez longue pour être décelée grâce à un équipement adéquat de capteurs de perte de pression sur le réseau.

horizon géologique (n° sur figure 8)	densité en place/saturée	cohésion (KPa)	angle de frottement (°)
socle gnessique (1)	2.2 / 2.3	50	40
argiles du miocène (2)	1.8 / 2.0	10	29
loess, limon (3)	1.7 / 2.0	6	30
cailloutis glaciaires (4)	2.0 / 2.1	10	30
argiles saturées (5)	2.0/2.0	0	20

Figure 8. Modélisation du glissement de terrain.
