Association Française du Génie Parasismique : rapport de la mission du séisme du Teil du 11 novembre 2019 (Ardèche)

RAPPORT

de la mission du séisme du Teil du 11 novembre 2019 (Ardèche)

Novembre 2020

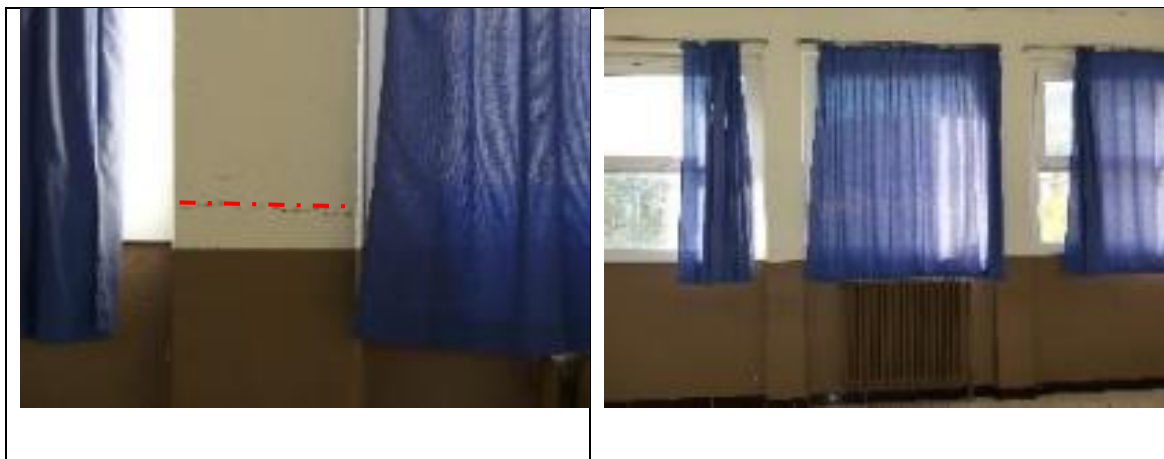
Figure 6-16 : Façade : Cisaillement des poteaux en béton armé bridés par les allèges maçonnées Zoom et vue large .

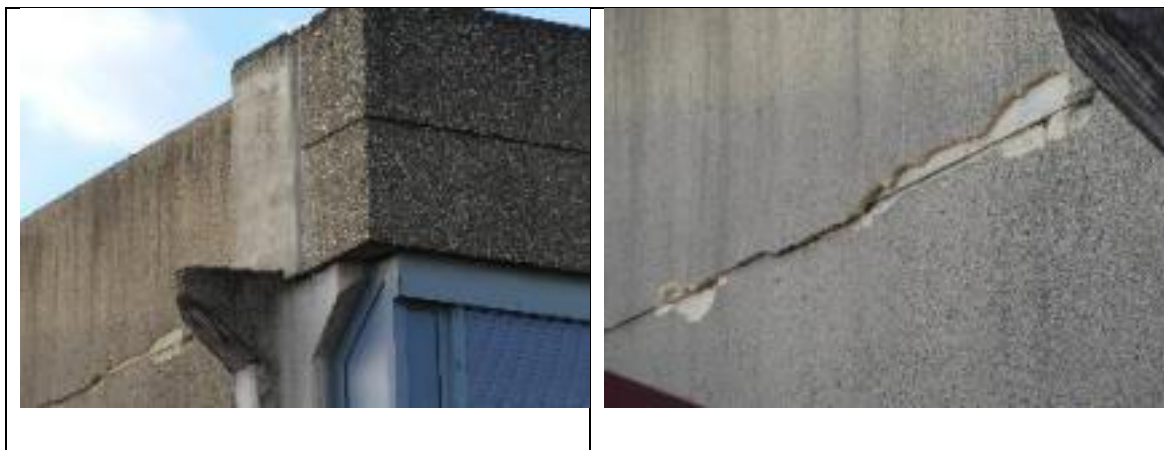
Figure 6-26 : Vue d'une poutre préfabriquée et du déplacement différentiel entre celle-ci et l'infrastructure.

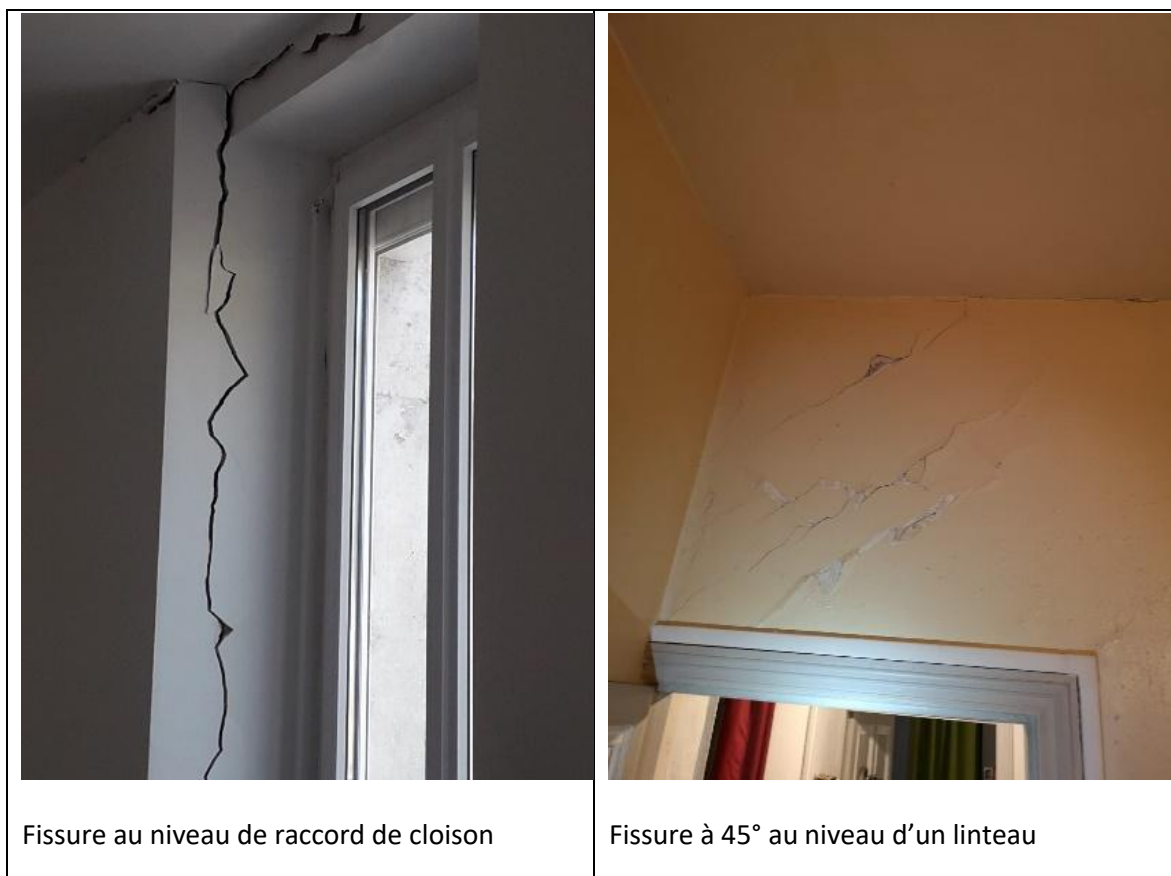
Figure 6-40 : Exemples de fissures dans les cloisons en plâtre.

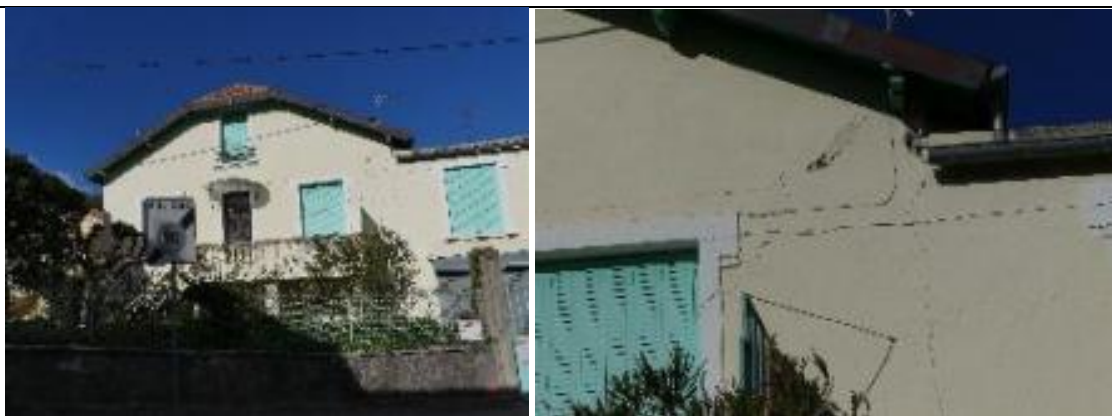
Villa n°4 : Fissure oblique à l'angle de la fenêtre jusqu'en rive de mur et fissure verticale (accentuée mais existante) à la jonction avec le bloc voisin R+1
