## Association Française du Génie Parasismique : rapport de la mission du séisme du Teil du 11 novembre 2019 (Ardèche)

de la mission du séisme du Teil du 11 novembre 2019 (Ardèche)

**Novembre 2020**

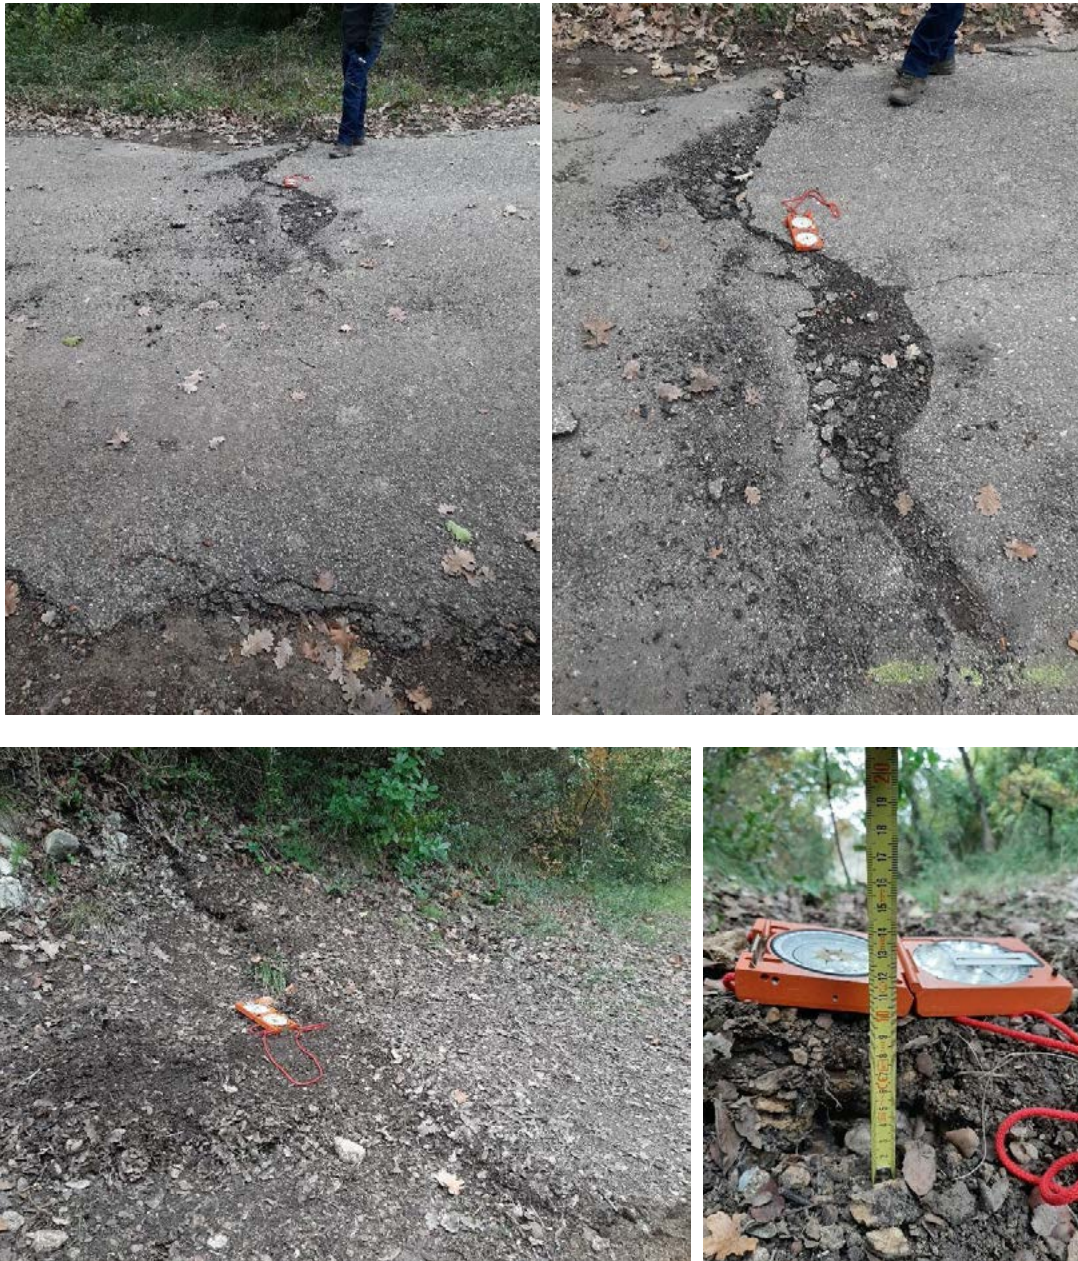
*Figure 3-2 : Traces de la rupture sismique en surface. En haut : sur une route située à proximité du hameau de la Rouvière, à l'extrémité nord-ouest de la zone de rupture identifiée sur l'image satellite traitée par interférométrie radar. En bas : sur un chemin situé à l'extrémité sud-est de cette zone de rupture. On y observe un déplacement de plusieurs centimètres de part et d'autre de la zone de rupture, avec une surrection des terrains situés au sud-est relativement à ceux situés au nord-ouest.*

Le séisme du Teil s'est donc produit sur la Faille de la Rouvière qui appartient au faisceau de failles des Cévennes. Le plan de faille impliqué est incliné vers le Sud-Est. Lors du séisme, le bloc situé au Sud-Est de la faille est remonté par rapport à celui situé au Nord-Ouest. Ce mouvement a provoqué la rupture de la surface du sol en divers endroits et causé un déplacement relatif qui a localement pu atteindre une dizaine de centimètres (Figure 3-2).

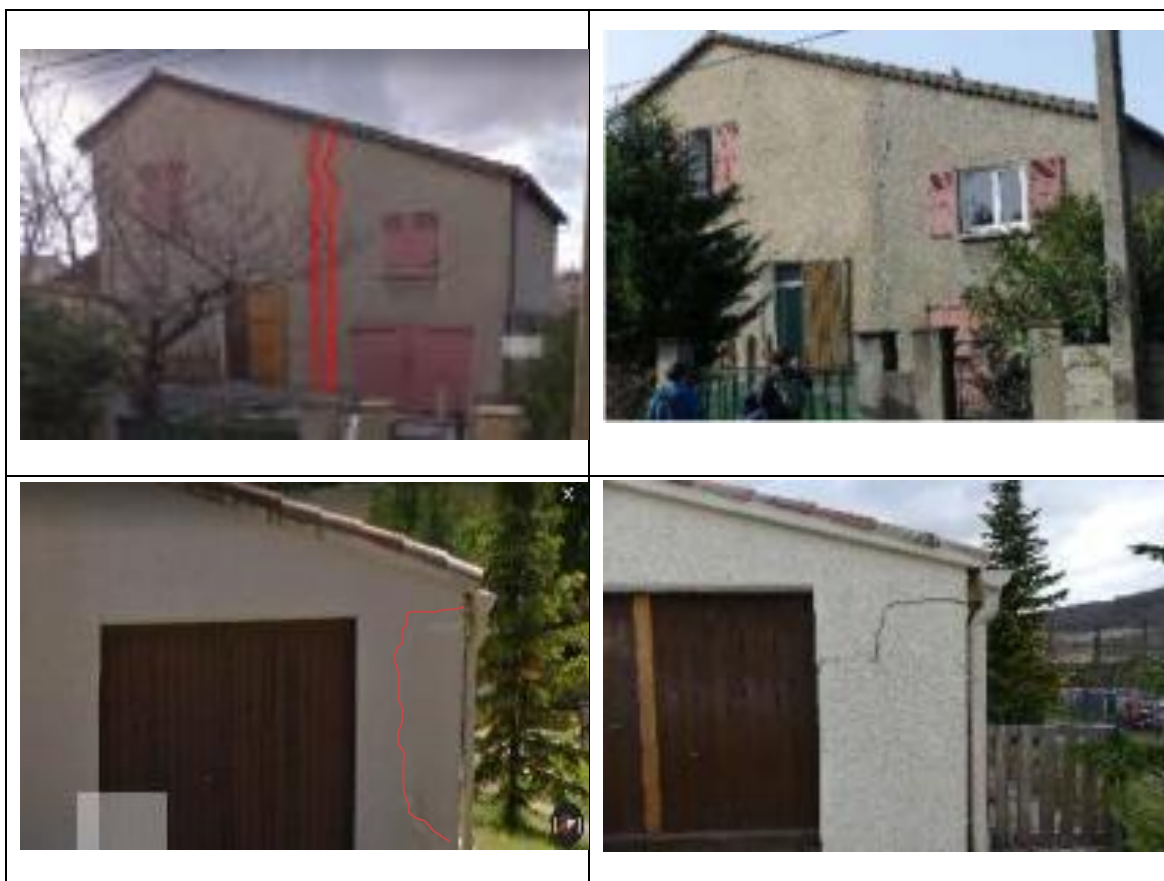
Figure 6-3 : Exemple de dégâts préexistants - gauche : Google street view (12/10) ; droite : photo mission.

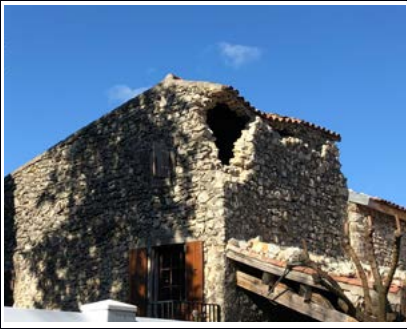
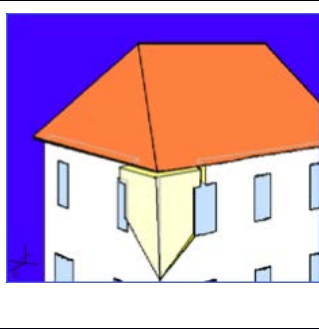
| | | <p>Défaillance d'angle par absence de chaînage. Ligne de rupture au niveau des appuis de chevrons et pannes.</p> |

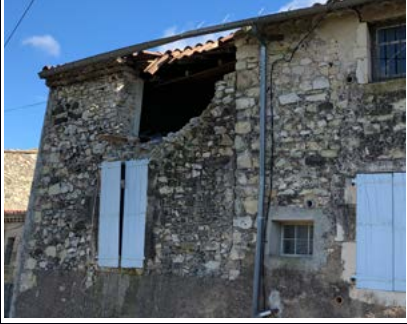
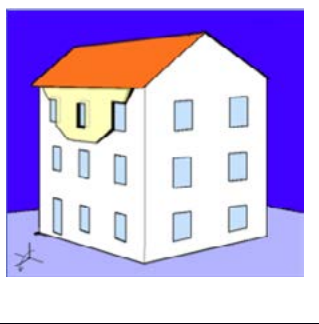
| | | <p>Rupture liée au martèlement cyclique de la charpente sur le mur et affaiblissement local par les ouvertures.</p> |

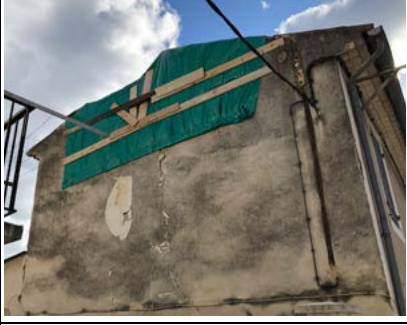
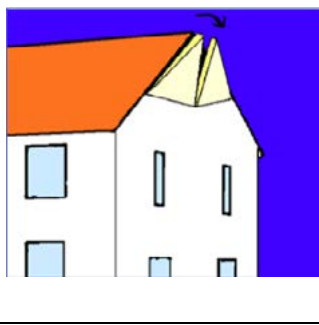
| | | <p>Défaillance en tête du mur pignon induite par le martèlement cyclique de la poutre faîtière.</p> |

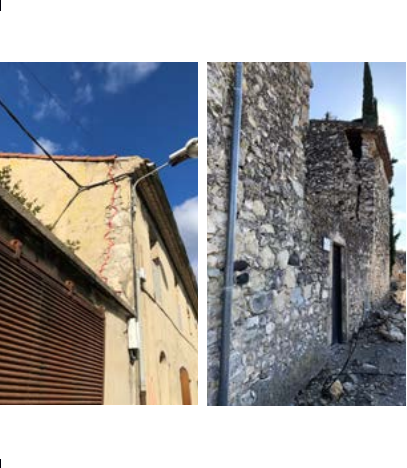
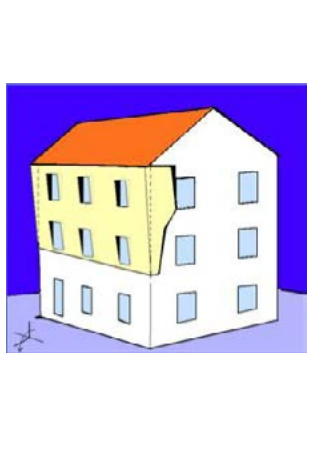
| | | <p>Basculement de la façade par absence ou mauvaise connexion au sommet et aux murs orthogonaux. Ligne de rotation au niveau de la jonction avec structure adjacente.</p> |

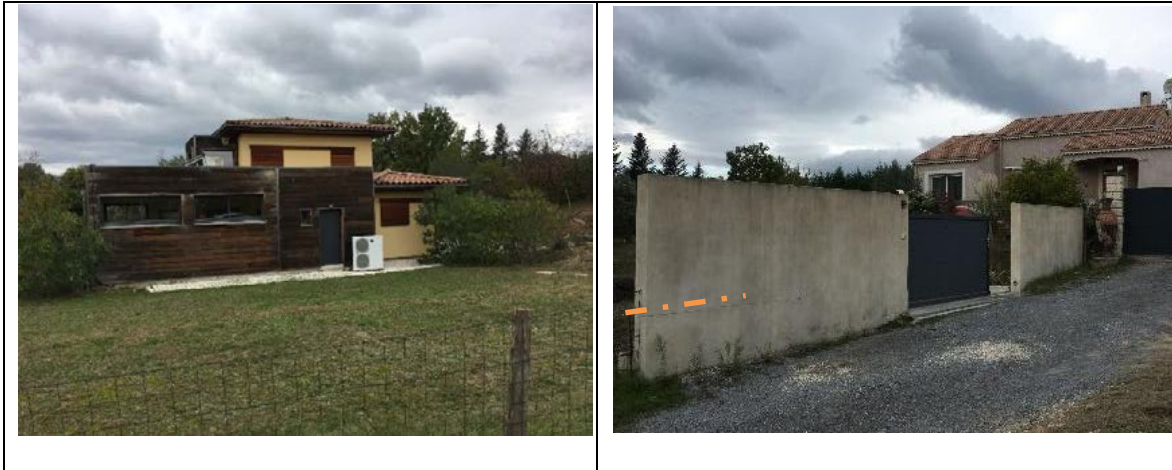
Figure 6-8 : Le Teil, rue Joseph Lapierre –Maison à ossature bois sans dommages de structures. Les cloisons et doublages en plaques de plâtre ont systématiquement fissuré au niveau des jonctions plafond/cloisons, le mur du portail est fissuré horizontalement à la base et une construction située en face du portail, en pierre (chapelle), s’est effondrée.

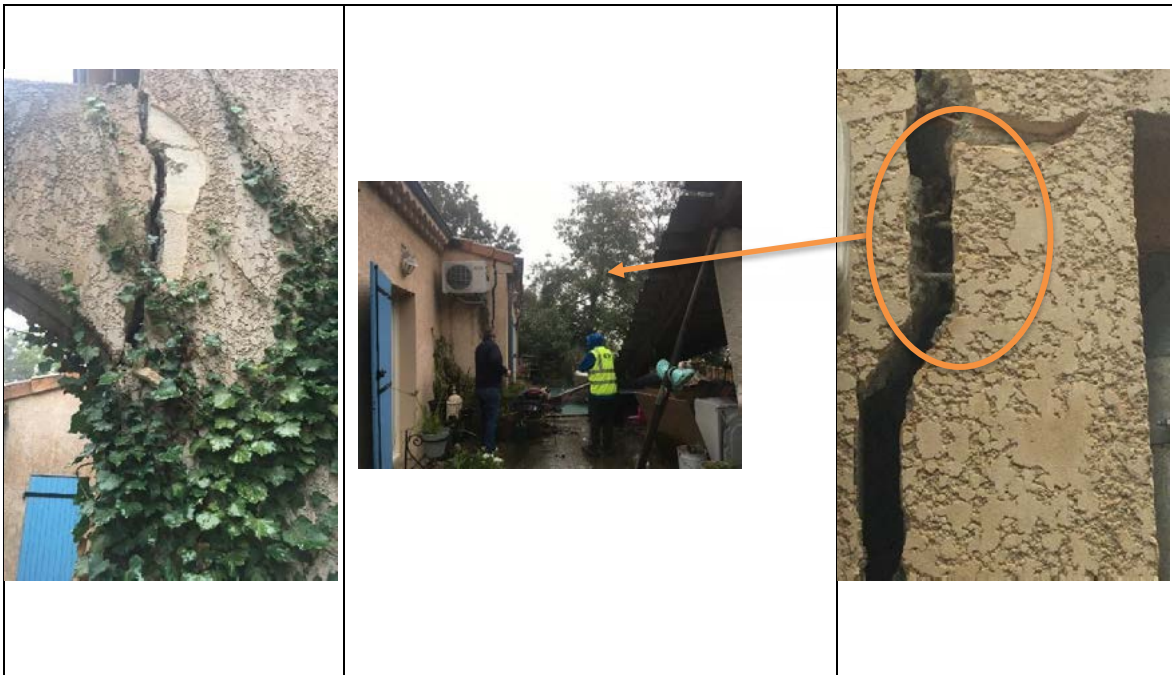
Figure 6-9 : Le Teil, rue Joseph Lapierre –Maison récente (10 – 15ans). Une poutre de décoration en béton préfabriqué au niveau de la terrasse s’est désolidarisée. Au niveau de l’appui de la poutre, et sur le pignon opposé, le chaînage horizontal est rompu par défaut de recouvrement des barres et défaut d’ancrage.

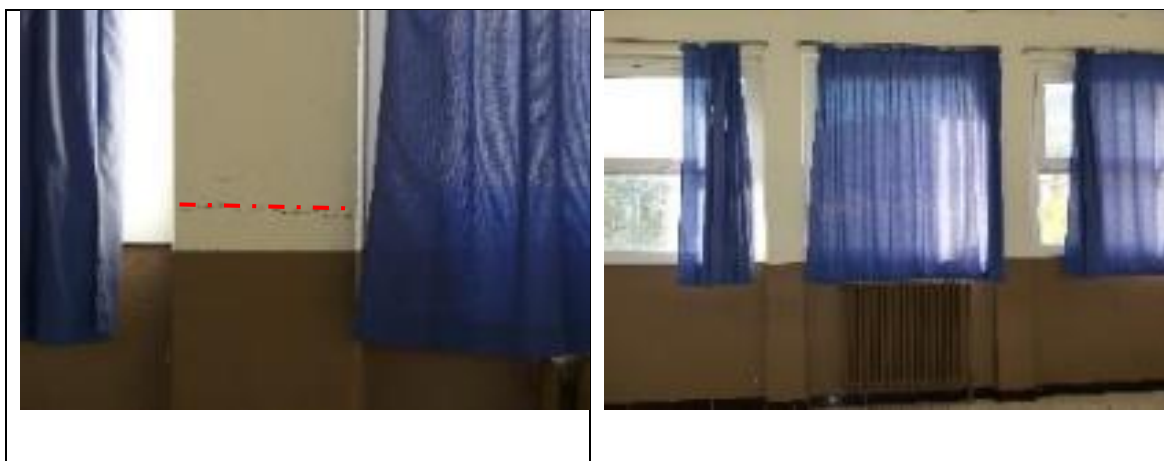
Figure 6-16 : Façade : Cisaillement des poteaux en béton armé bridés par les allèges maçonnées Zoom et vue large .

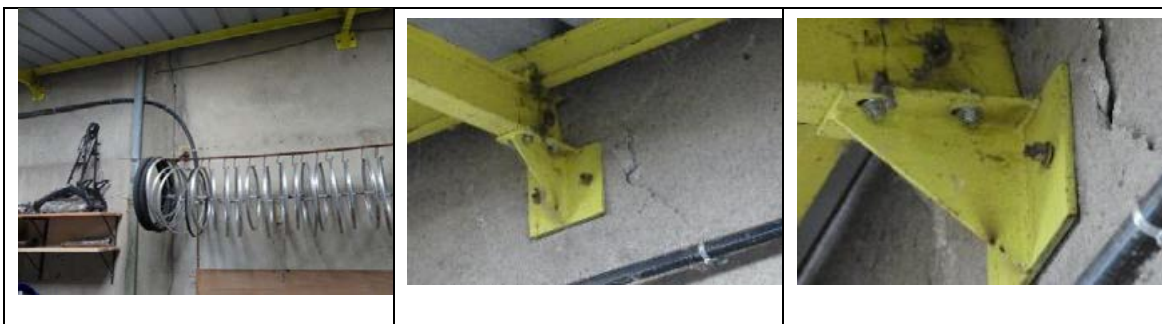
Figure 6-23 : Endommagement au droit de l'ancrage de la poutre métallique de toiture dans le mur en maçonnerie.

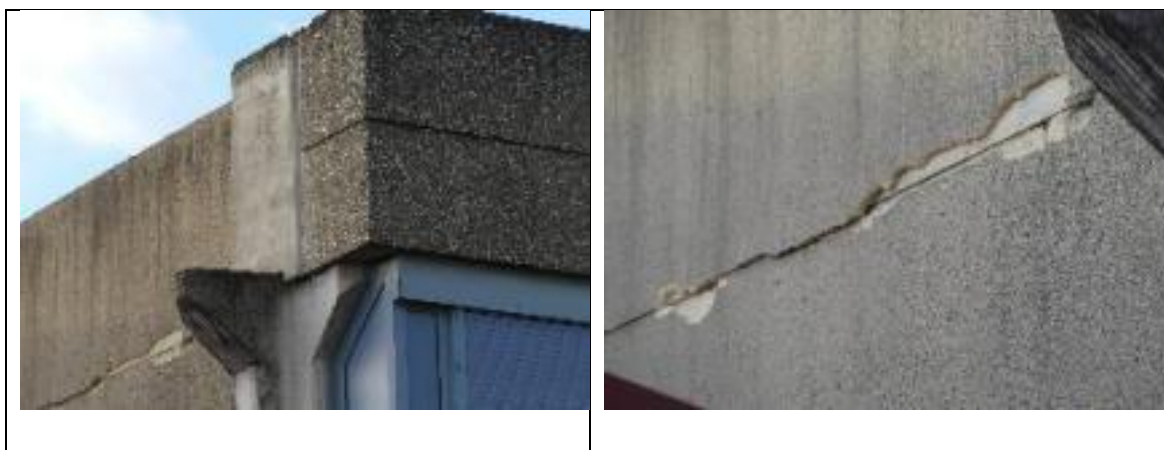
Figure 6-26 : Vue d'une poutre préfabriquée et du déplacement différentiel entre celle-ci et l'infrastructure.

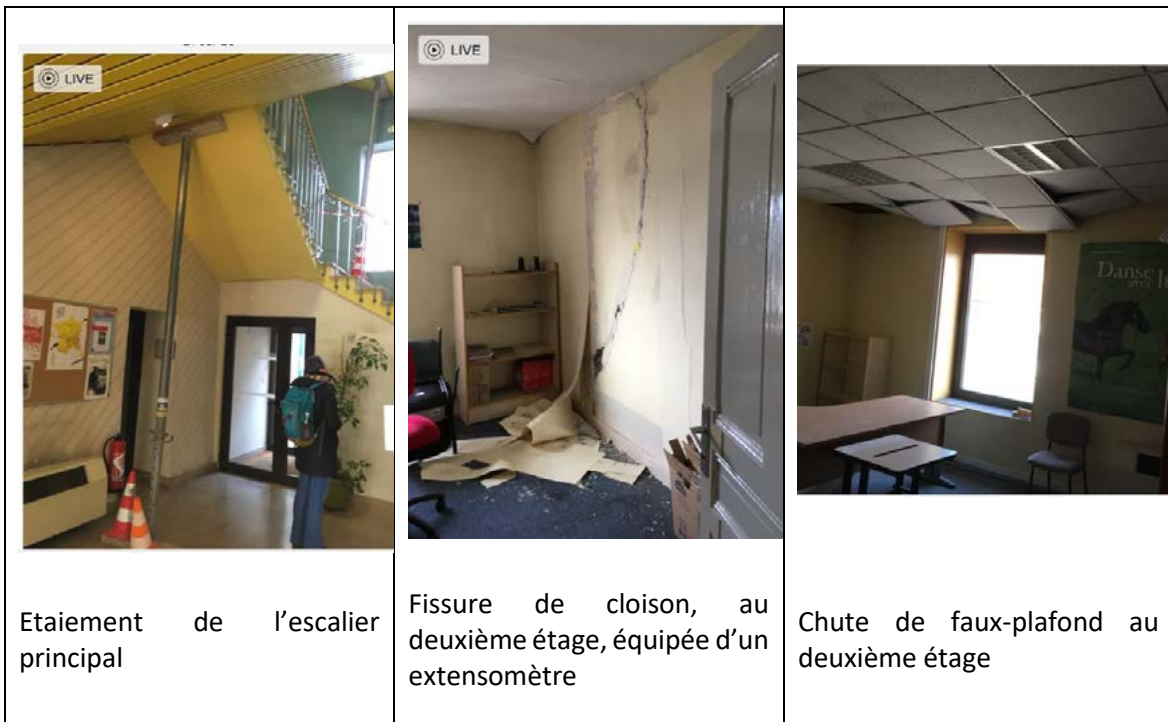
Figure 6-28 : Mairie du Teil – dommages intérieurs.

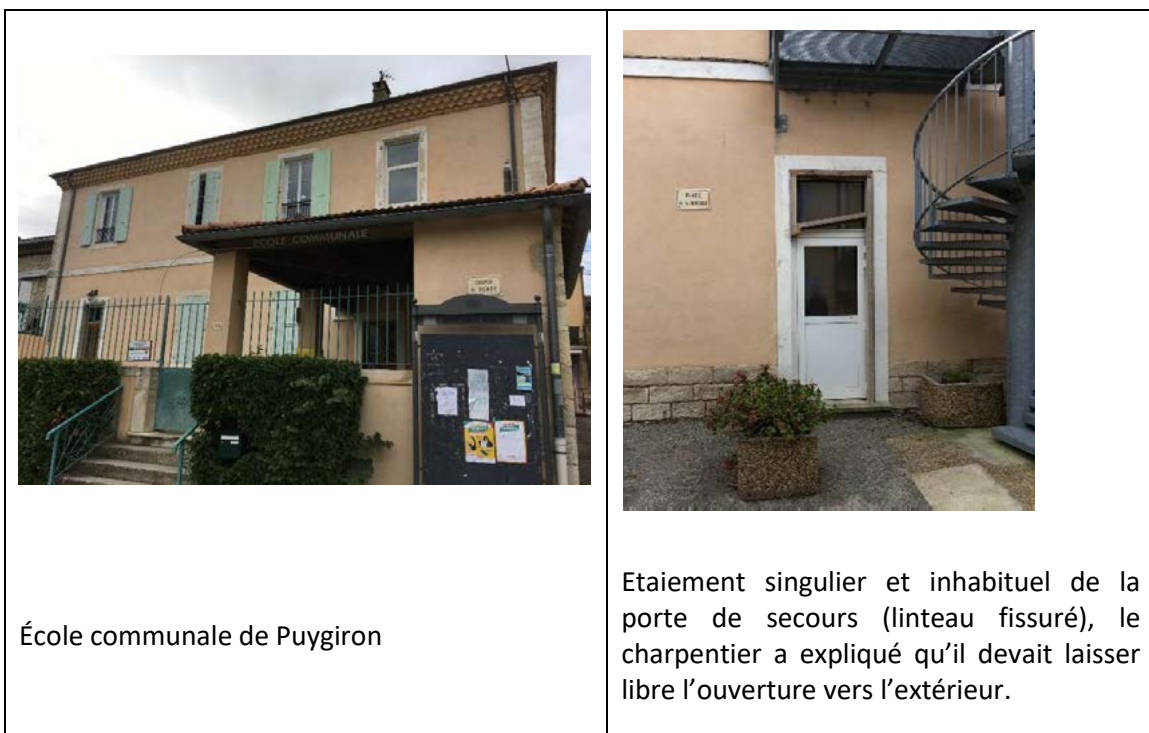
Figure 6-29 : École de Puygiron – faible endommagement.

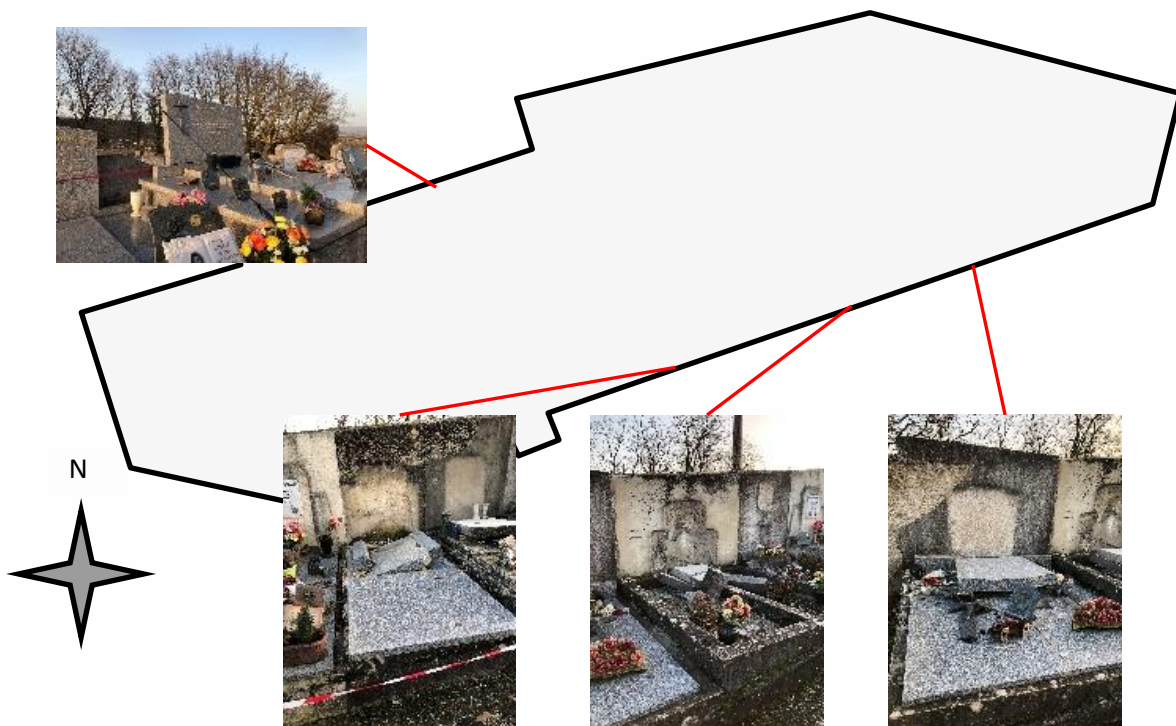
Figure 6-35 : Cimetière du Frayol – basculement de stèles.

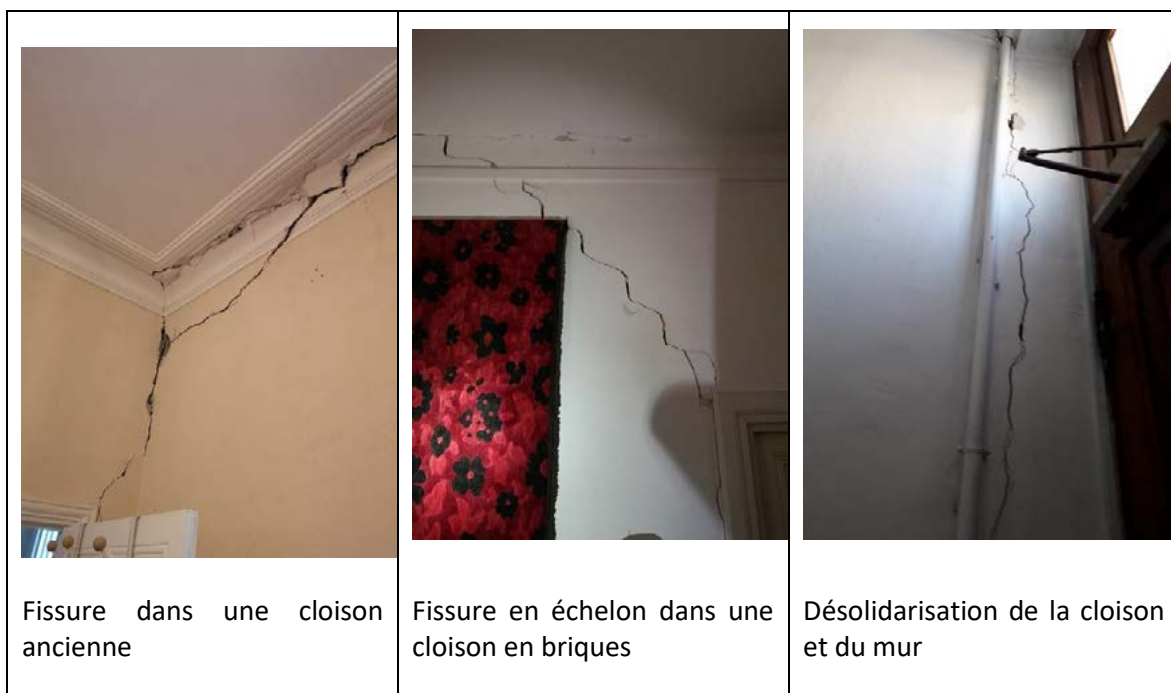
Figure 6-39 : Exemples de fissures dans les cloisons en briques.

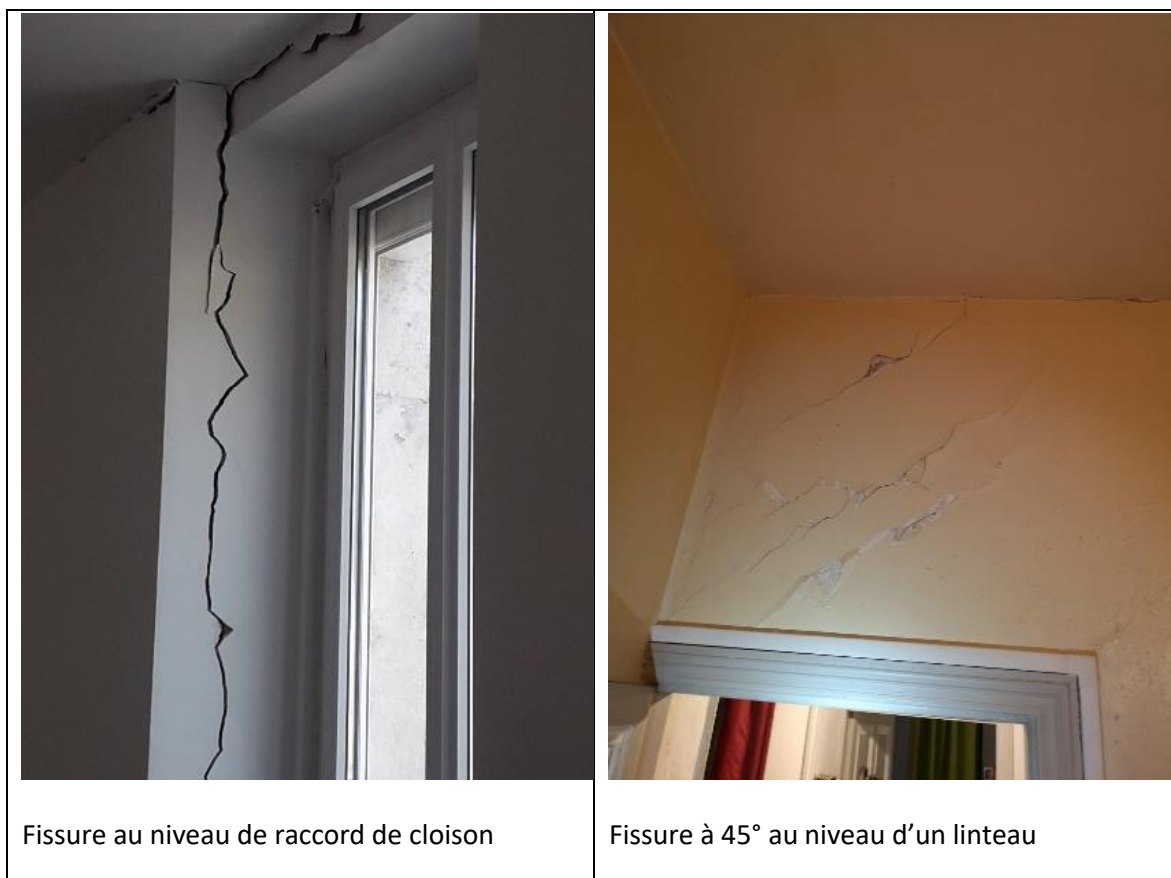
Figure 6-40 : Exemples de fissures dans les cloisons en plâtre.

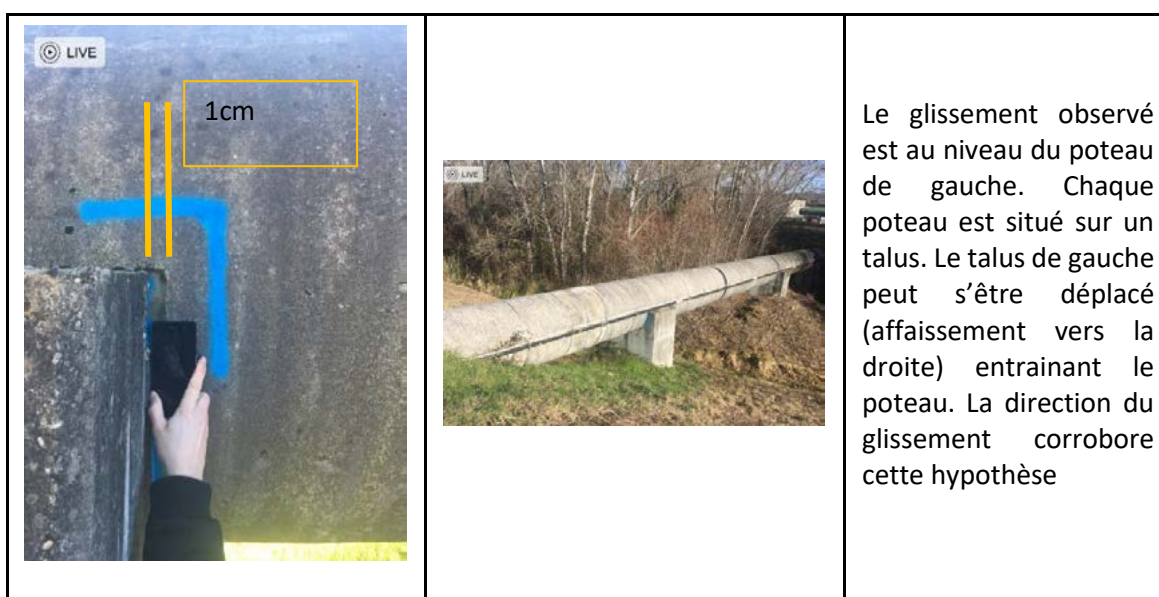
Figure 6-41 : Faibles déplacements relatifs observés au niveau des appuis d'une conduite e prise d'eau.

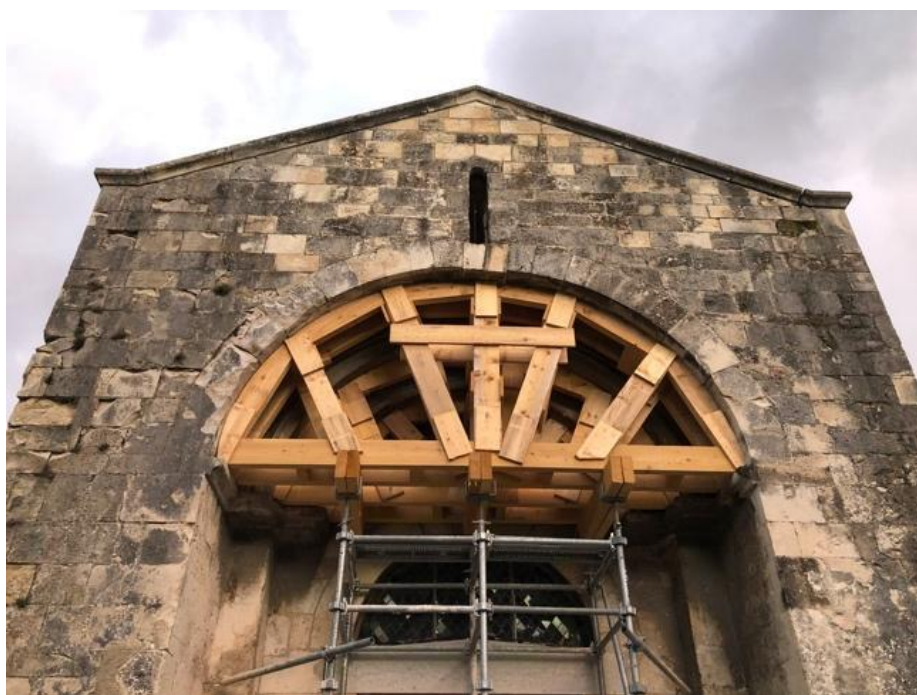
Figure 6-45 : Dommages sur les voissures du portail.

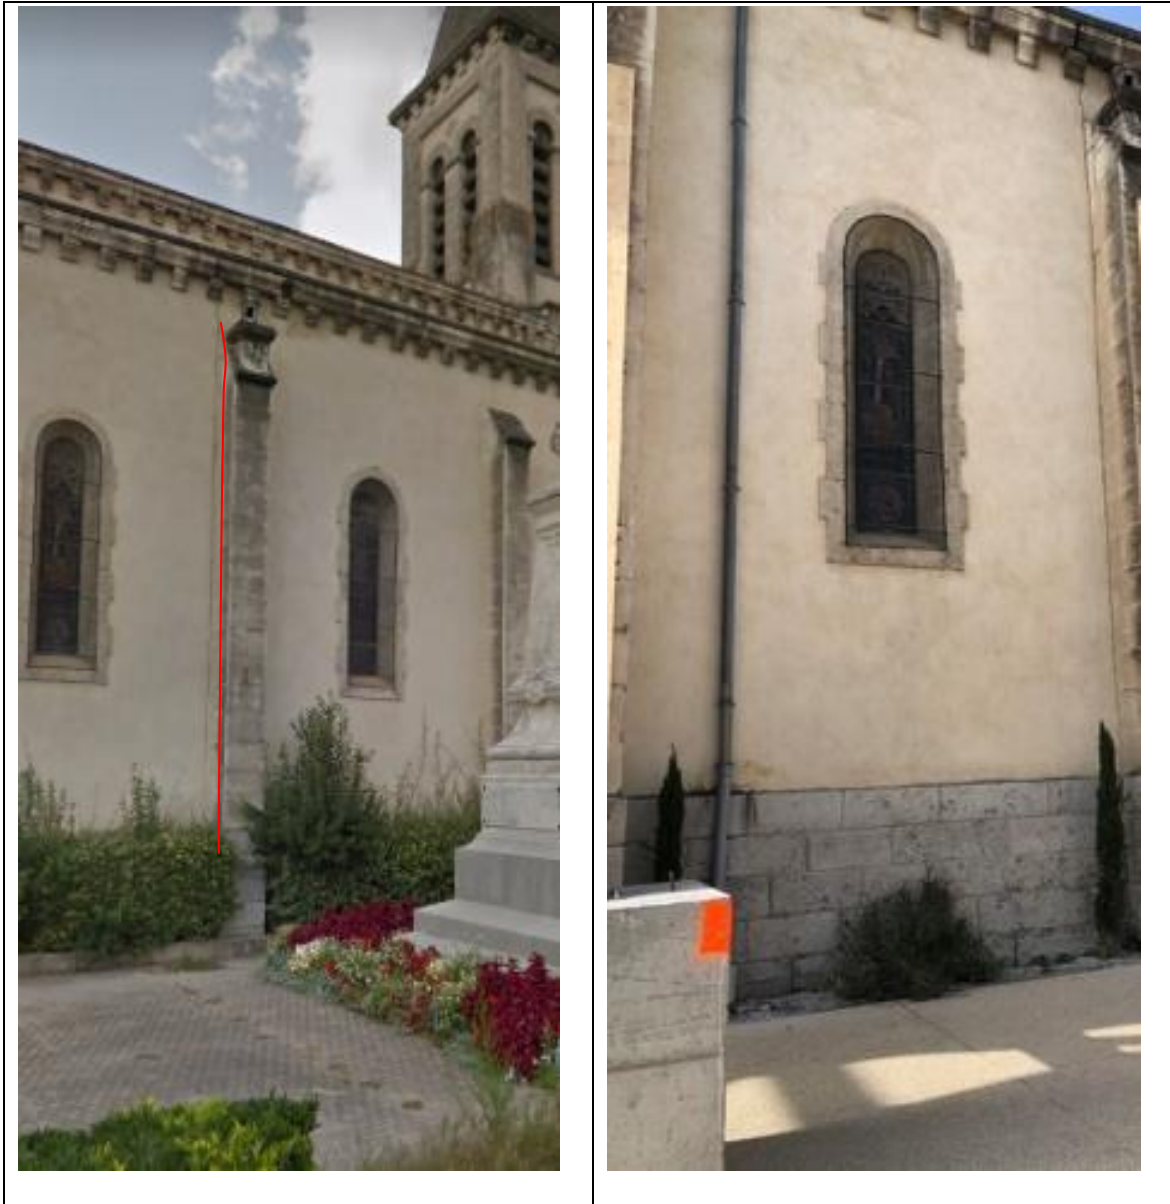
Figure 6-47 : Dégâts initiaux sur les murs extérieurs de l'église Notre-Dame de l'Assomption au Teil.

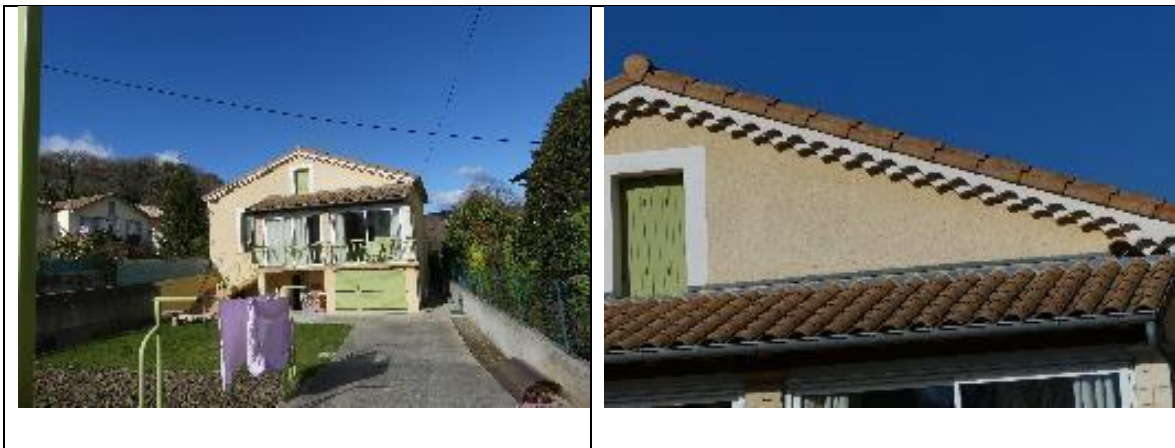
Figure 7-15 : Villa n°2 ayant fait l'objet de travaux a subi peu de quelques dommages.

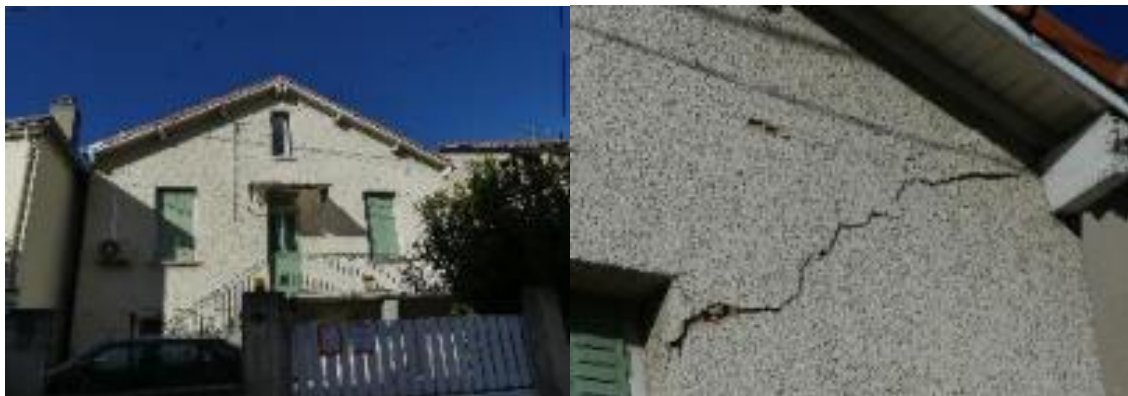
Villa n°6 : Fissure oblique à l'angle de la fenêtre jusqu'en rive de mur

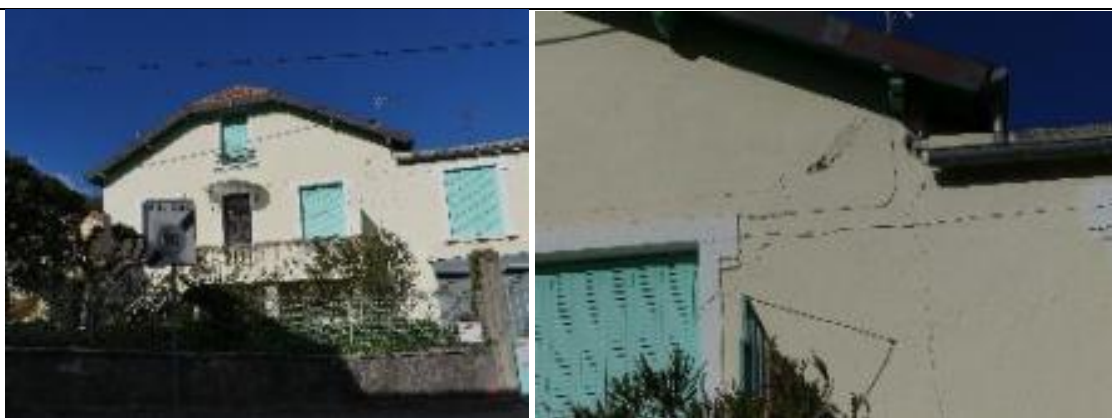
Villa n°4 : Fissure oblique à l'angle de la fenêtre jusqu'en rive de mur et fissure verticale (accentuée mais existante) à la jonction avec le bloc voisin R+1
