Association Française du Génie Parasismique : rapport de la mission du séisme du Teil du 11 novembre 2019 (Ardèche)

de la mission du séisme du Teil du 11 novembre 2019 (Ardèche)

Novembre 2020

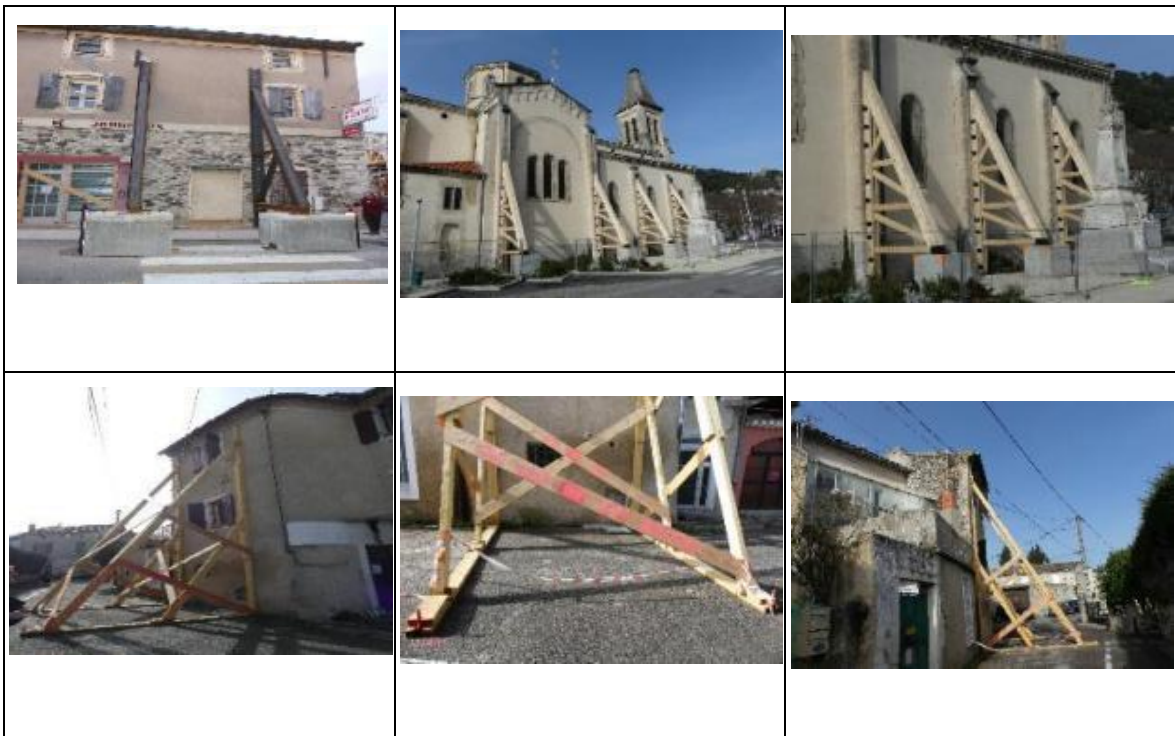
Figure 5-3 : Confortement de façade avec mise en place de contrefort : Route N102, Eglise, Bâtiment quartier Frayol.

- étaitement provisoire de structures horizontales en porte-à-faux essentiellement de type balcon ;
- renforcement de murs de façade de bâtiments présentant un déplacement hors plan type déversement suite à une rupture ou un début de dislocation ;
- ceinturage d'un édifice menaçant de s'écrouler suite à des fissures dans plusieurs murs ;
- mise en place d'encadrement et d'étais au droit des ouvertures sous linteaux ou voûtes fragilisées (portes et fenêtres).

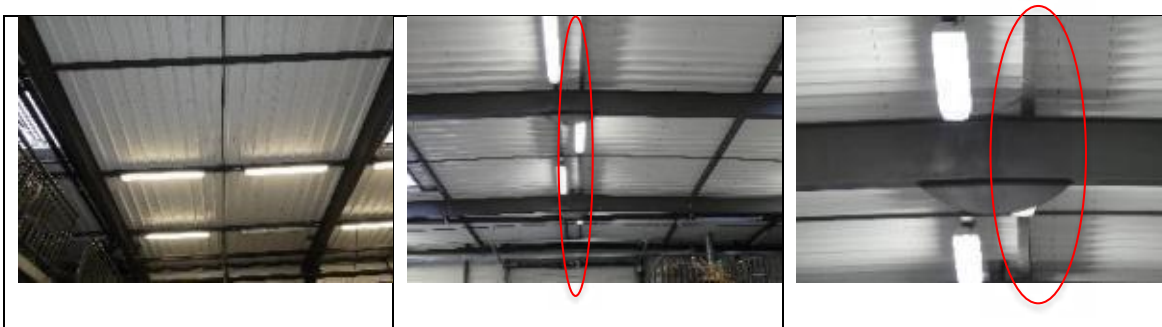
Figure 6-21 : Du centre à droite : flambement de lierne ; déversement et désalignement de la panne faitière. Photo de gauche prise de loin.

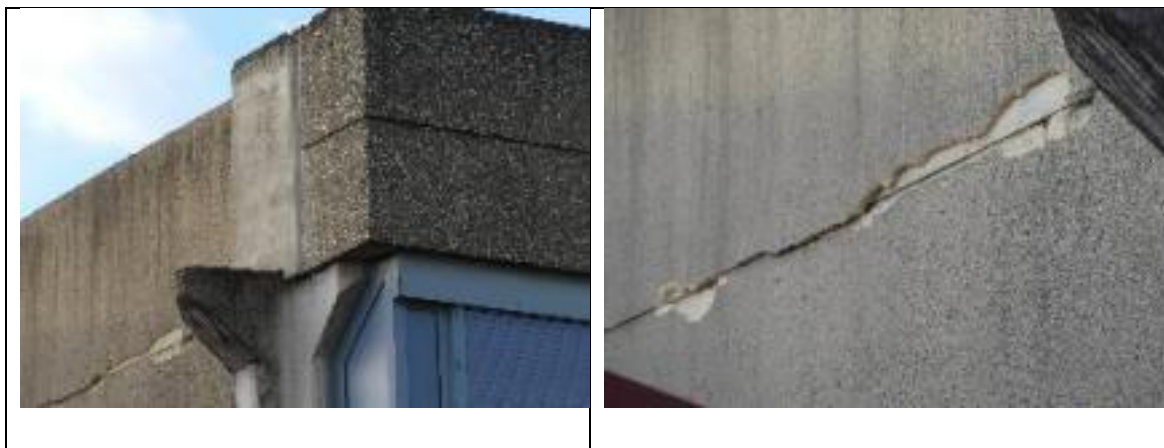
Figure 6-26 : Vue d'une poutre préfabriquée et du déplacement différentiel entre celle-ci et l'infrastructure.

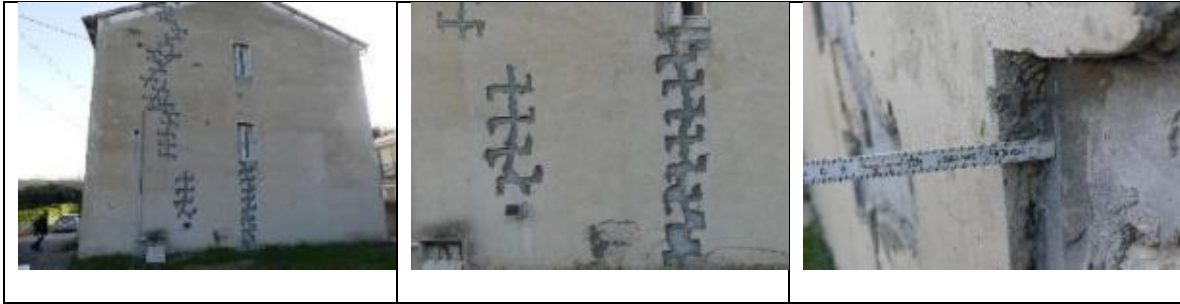
Figure 7-14 : Le Teil : Exemple de travaux par agrafage des fissures après le séisme.
