Le Building, Grenoble, 1940.

Le Thiers, Grenoble, 1947.

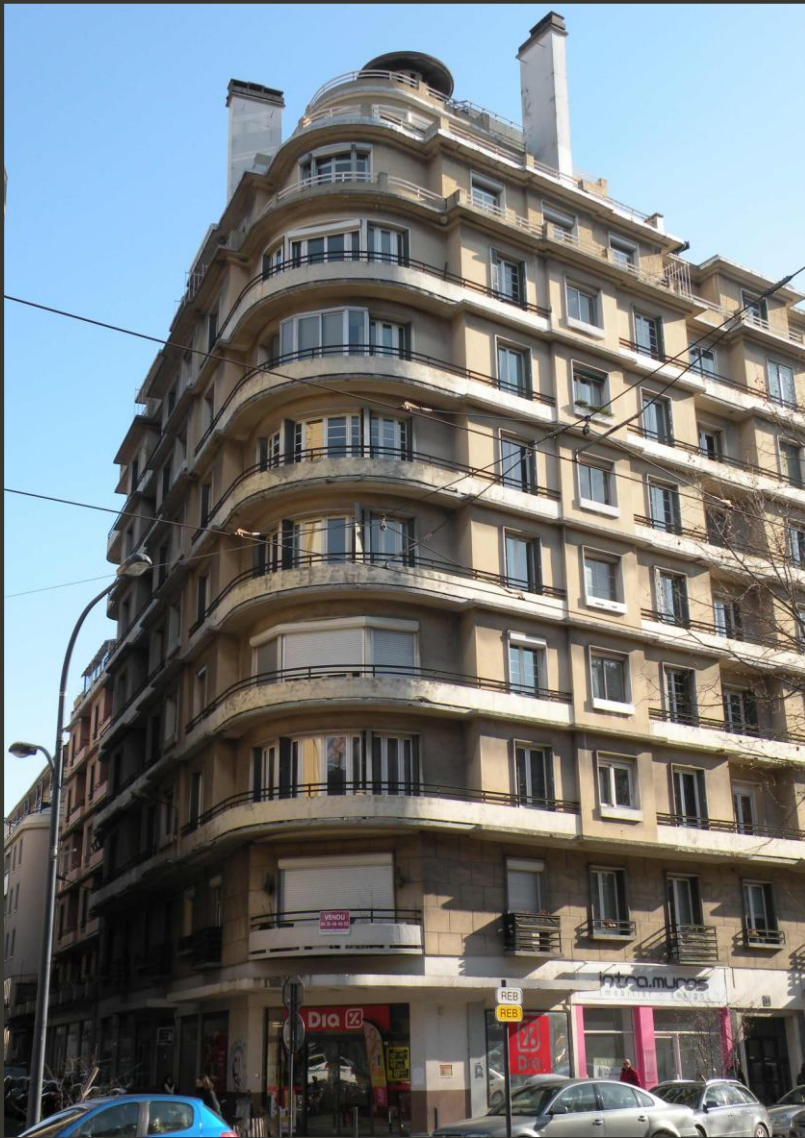
Absence d'entretien des façades

Etanchéités de toit remplacée par du pacs-alu-goudron avec des solins aluminium

Fenêtres et portes-fenêtres PVC ou ALU avec caissons de volets-roulants

Garde-corps remplacés selon dessin et couleur différentes

Enseignes de commerces sur tout le soubassement

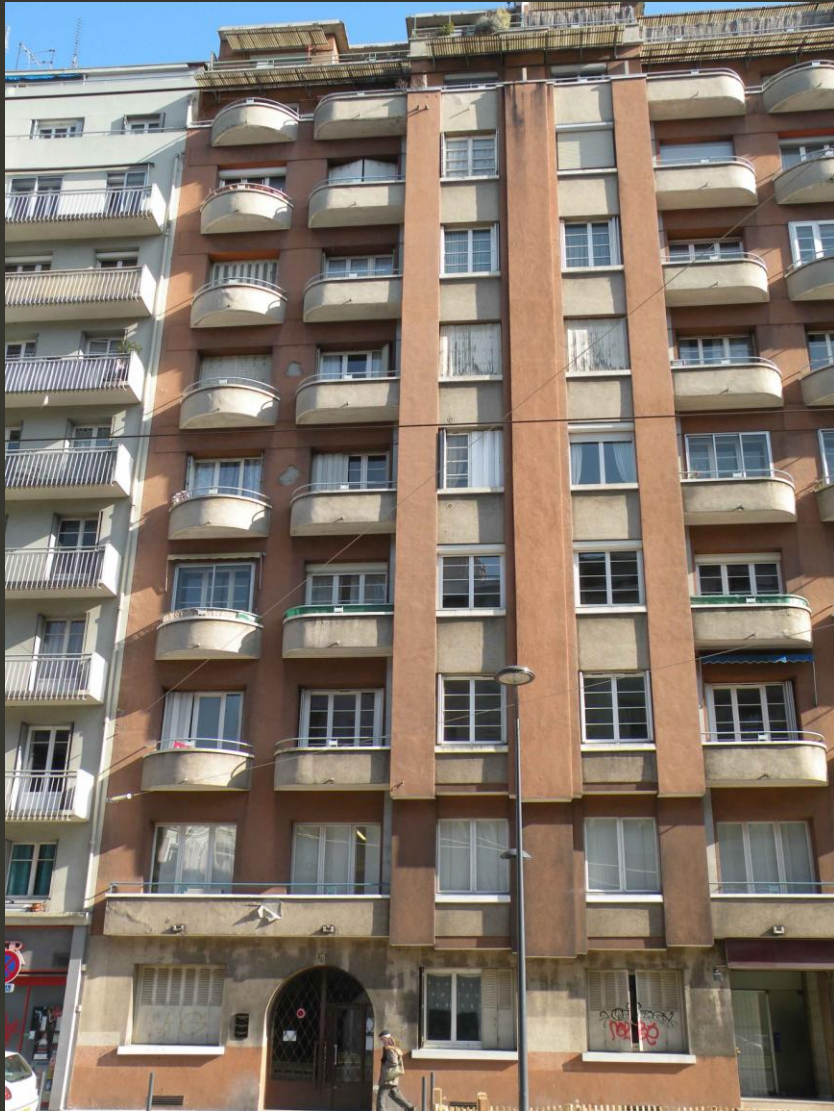
Absence d'entretien des façades

Pare-soleil type auvents « bricolés » pour les étages en retrait

Stores tissus roulants aléatoires

Fenêtres et portes-fenêtres PVC avec caisson de volets-roulants

Double-menuiseries aluminium aléatoires

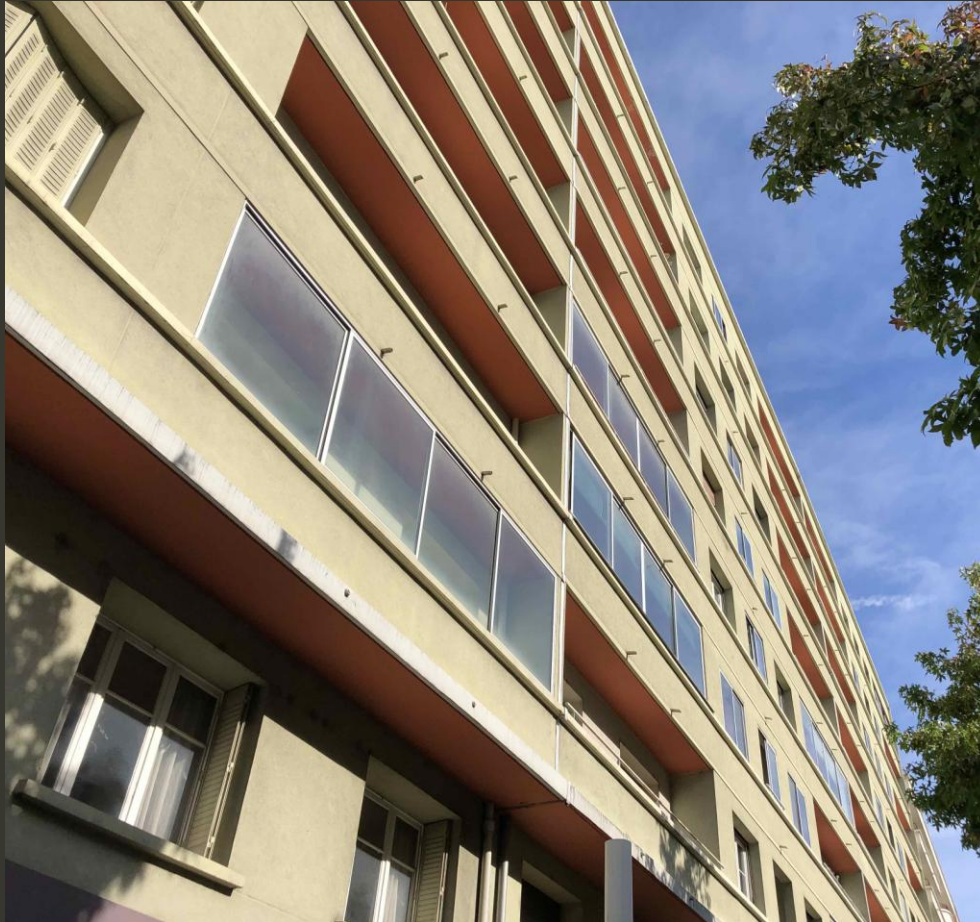
Grands boulevards, 1960

Double-menuiseries aluminium aléatoires pour fermer les balcons

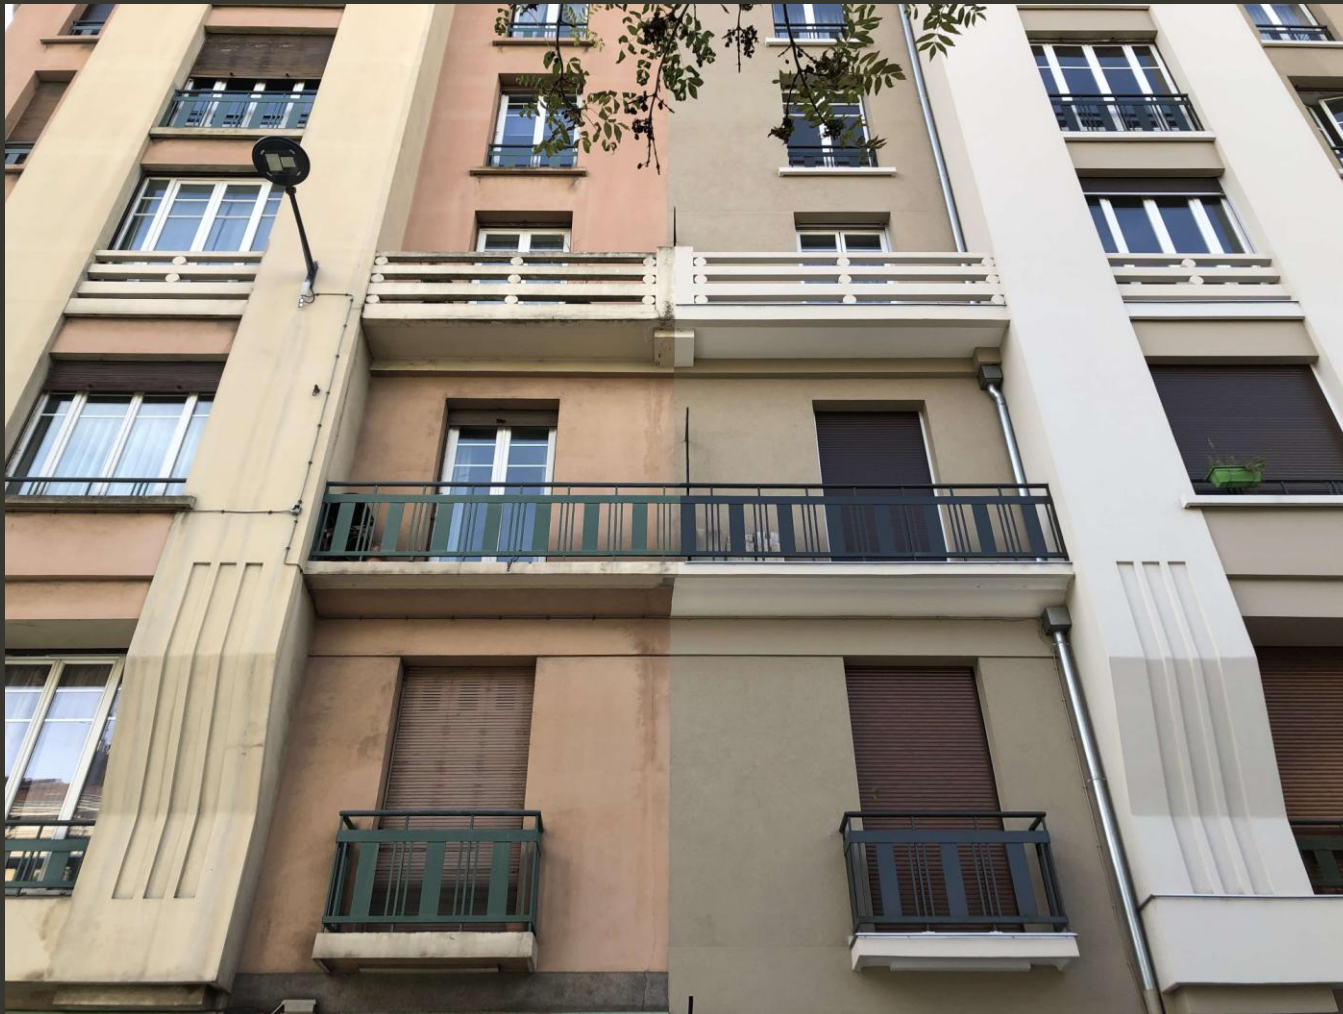
Grenoble, 1940, ravalement, 2018.

Immeuble divisé en 2 copropriétés

Ravalements non concertés

Emplois de peintures  
imperméables  
Aspect granuleux

Couleurs ne respectant pas le  
modèle d'origine

NB : la façade gauche ravalée dans  
les années 1980 ne respectait pas  
elle-même les couleurs d'origine

Modification des descentes EP

Ajouts de cornières alu sur les nez  
de balcons

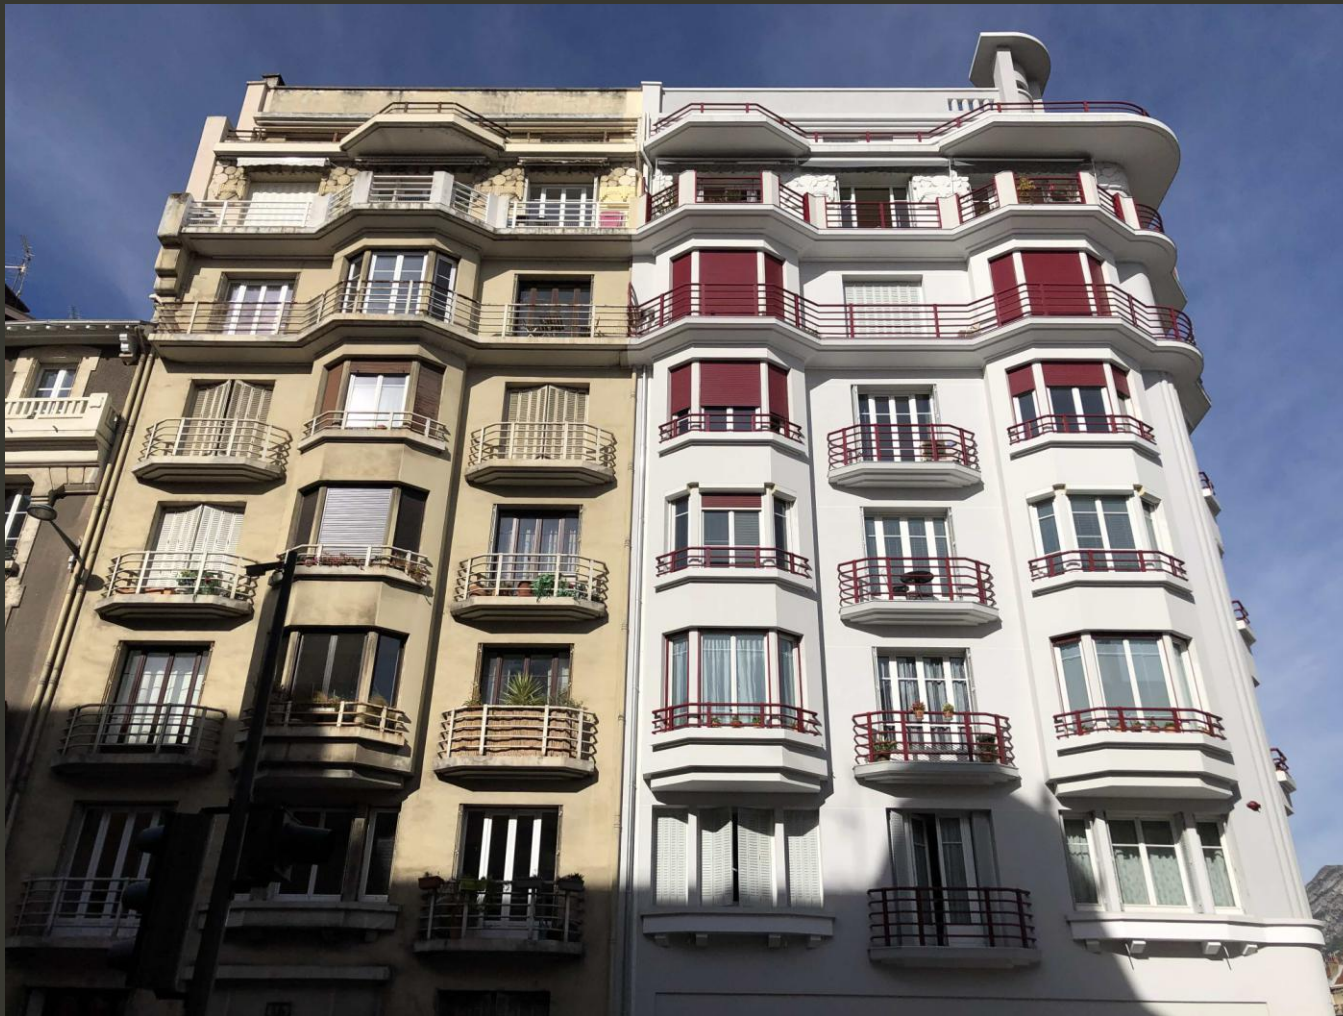
Grenoble, 1935, ravalement, 2018.

Immeuble divisé en 2 copropriétés

Ravalements non concertés

Emplois de peintures imperméables  
Aspect granuleux

Couleurs ne respectant pas le  
modèle d'origine

NB : la façade gauche ravalée dans  
les années 1980 ne respectait pas  
elle-même les couleurs d'origine

Remplacement de menuiseries et  
volets roulants en pvc avec coffres

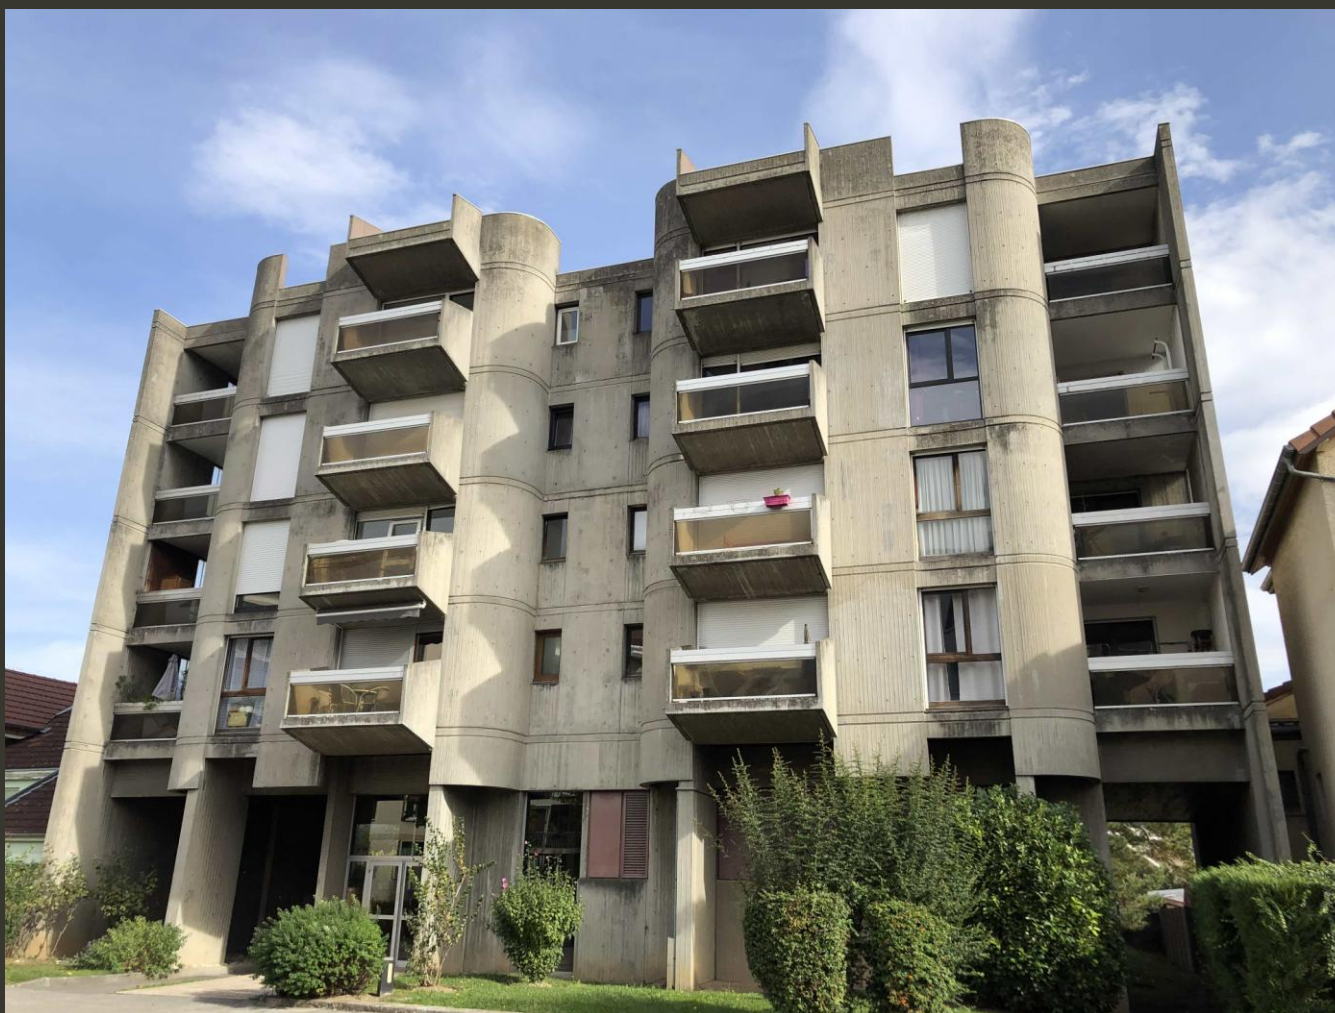
Grenoble, 1967

Etanchéité de toit avec corniche alu

Volets roulants remplacés en pvc

Quelques fenêtres remplacées en pvc ou aluminium

Porte d'entrée remplacée en aluminium

Quelques fonds de balcons peints en blanc ou en bois

Absence d'entretien des façades  
Quartier populaire à faible valeur foncière et faibles revenus des propriétaires

Risques :  
Ravalement avec peinture voire ITE sur un béton brut, et remplacement des garde-corps en aluminium

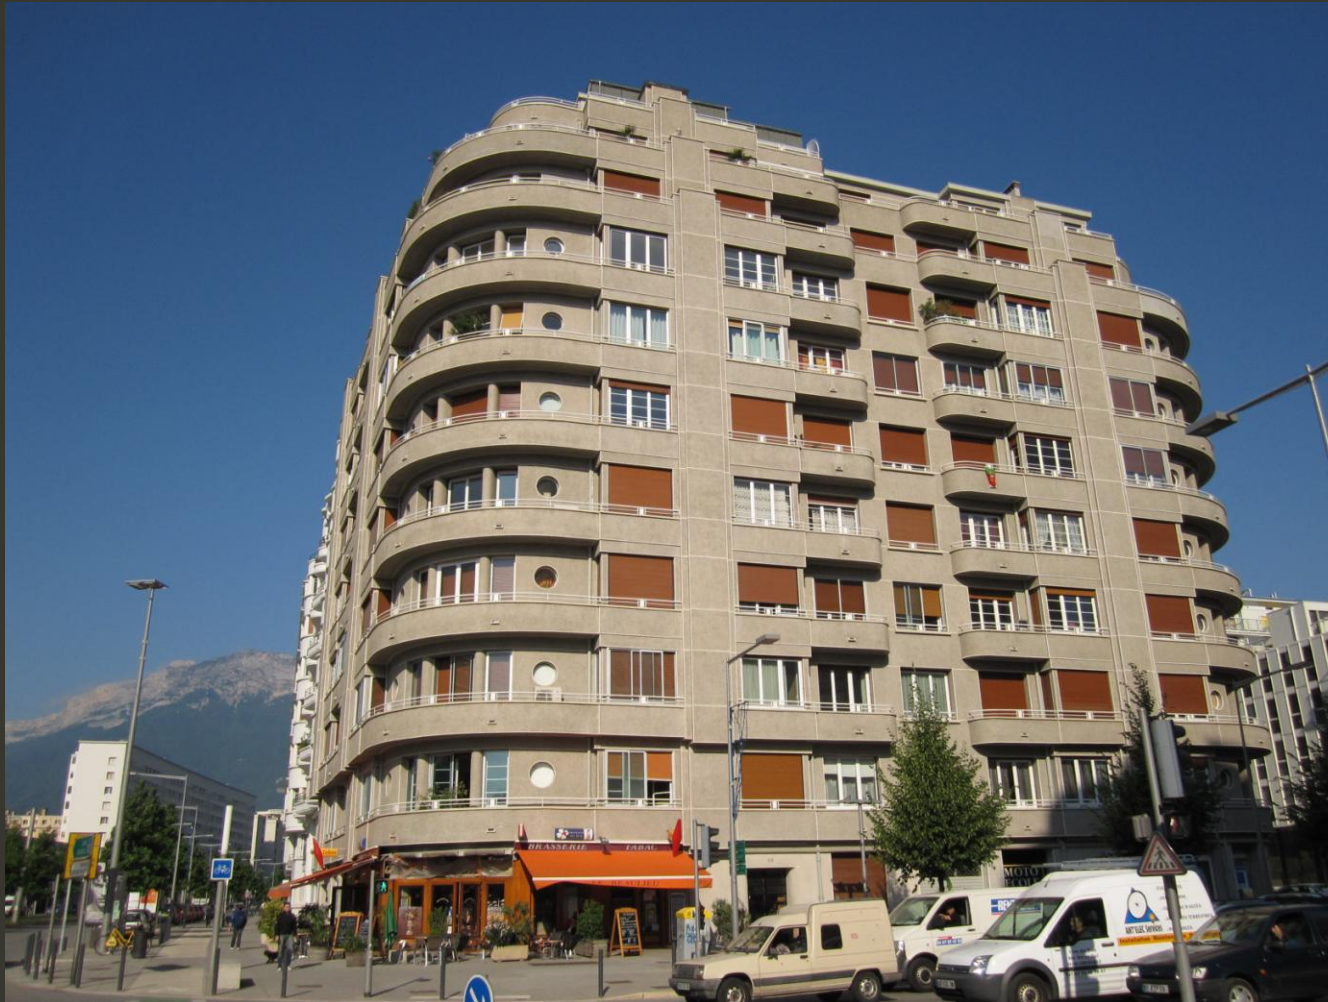
Grenoble, 1937, ravalement 2012.

Non fait :  
Fenêtres pvc et alu privées.

Ravalement avec architecte et concertation avec la mairie

Suppressions des antennes et paraboles de toiture

Suppression des étendages et blocs climatisation sur les balcons

Restauration des mortiers lavés de la façade

Projet :  
Modèles de menuiseries dessinés pour les remplacement à venir.
