ETUDE DE CAS D'AFFOUILLEMENT A LONG TERME ET D'OUVRAGES DE DEFENSE EN BORDURE DU CAP- FERRET, FRANCE

Y. NÉDÉLEC^a, J. REVEL^a

a. CETE du Sud-Ouest, Département Laboratoire de Bordeaux,
24 rue Carton, CS 41635 ,33073 Bordeaux Cedex

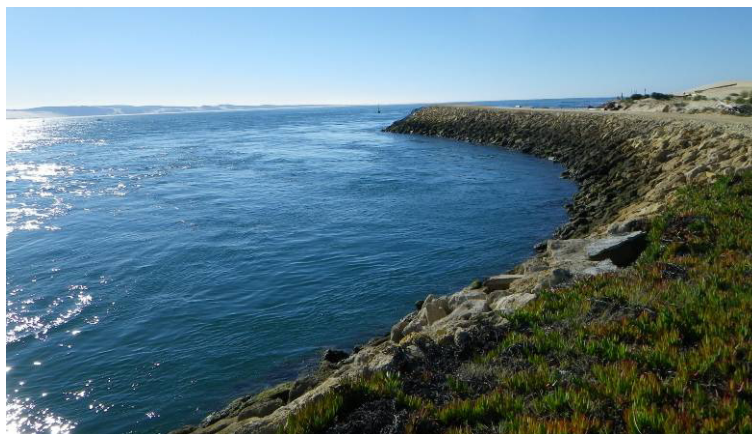
Ce déplacement du Cap-Ferret est un phénomène ancien, et des mesures de protection ont été prises par les propriétaires riverains, qui ont mis en place des ouvrages par le dépôt régulier et massif de divers matériaux solides (figure 2).

FIG. 2 – Photographie représentative des ouvrages de protection

Une portion de la façade Est du Cap, longue d'environ 1200 m et débutant à l'extrême Sud de la pointe, a ainsi vu une grande partie des matériaux sableux constituant le rivage, substitués par des blocs rocheux et des résidus de démolition inertes.

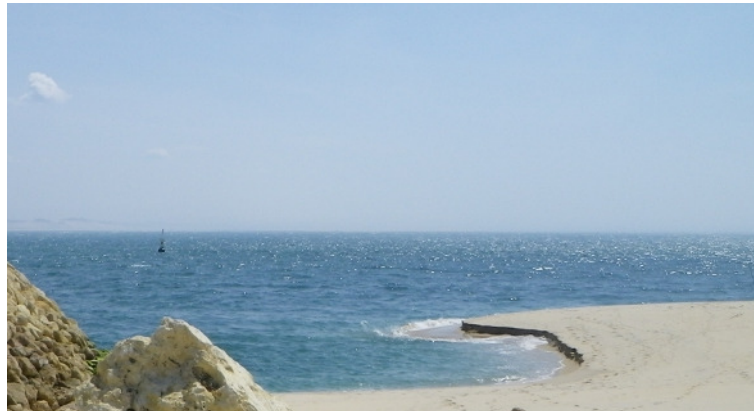
Malgré la présence de ces ouvrages, des effondrements brutaux surviennent. Ils concernent tant les parties sableuses jouxtant les ouvrages (figure 3), que parfois les ouvrages eux-mêmes. Le 4 janvier 1999, un

effondrement d'une longueur d'environ 50 m a englouti entièrement des protections en place (cordon d'enrochement en haut de plage), fragilisées en pied par l'abaissement régulier des fonds marins. De tels désordres rendent cette portion du littoral dangereuse, et conduisent à la recherche d'une amélioration de la connaissance des mécanismes impliqués et de l'atténuation de leurs effets néfastes.

FIG. 3 – Photographie d'une portion de plage touchée par un effondrement

Cette approche se situe en complément de nombreuses études hydrodynamiques du Bassin d'Arcachon, qui se sont attachées à simuler et analyser les effets érosifs des grands courants de remplissage et vidange du Bassin, qui occasionnent des vitesses avoisinant 3 m.s^{-1} [9]. Les effets des fortes houles sur la partie supérieure du trait de côte sont également importants sur ce site, ainsi que les apports de sédiments opérés par la dérive littorale. L'effondrement illustré par la figure 3, qui se produit à l'extrême sud du tronçon, reste mal expliqué par ce type de simulation.

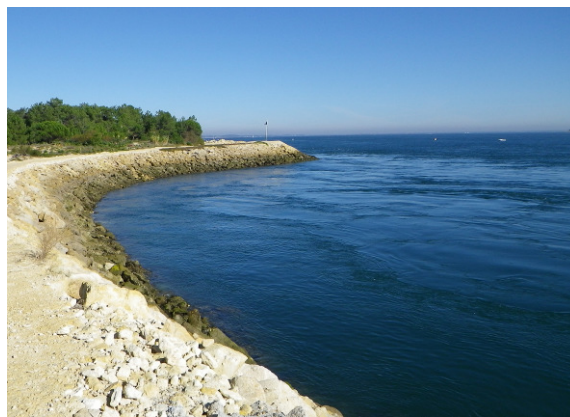
La particularité de ce site, aisément observable visuellement depuis le rivage au cours d'un cycle de marée, est l'existence de deux échelles de perturbations du comportement hydraulique. La première échelle est celle du Cap entier qui impose une modification de direction au courant de flot. La seconde échelle est celle des irrégularités du tracé des ouvrages, créant des redents saillants et perturbateurs pour les courants de proximité.

FIG. 5 – Photographie illustrant les contre-courants et la turbulence présents au voisinage des ouvrages

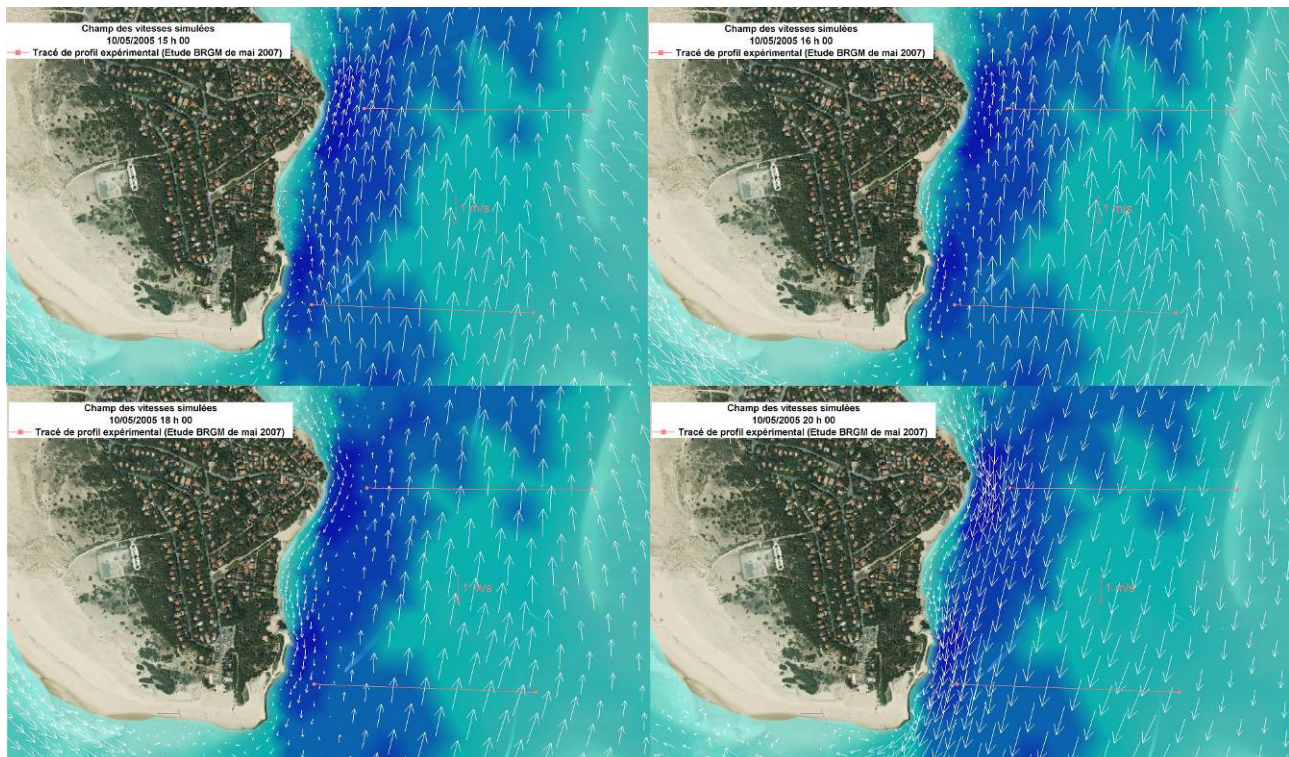
La figure ci-dessous (Figure 6) montre un exemple de résultat du modèle appliqué au site du Cap-Ferret. La bathymétrie est figurée par un niveau de bleu devenant plus foncé dans les zones plus profondes. La présence des secteurs d'affouillement (fosses) face aux parties les plus saillantes du tronçon est manifeste. Les vitesses moyennes sur la verticale, ont été portées en quatre instants d'une période de simulation.

FIG. 6 – Vitesses modélisées au voisinage des ouvrages, simulation du 10/05/2005

Le champ des vitesses fait apparaître l'établissement, au cours de l'intensification du flot, d'un contre-courant qui long le rivage concerné. Ce phénomène est caractéristique du contournement d'un angle par un courant d'intensité suffisante [7]. Sa direction favorise l'exportation des sédiments vers l'extérieur du bassin, mais son intensité est inférieure à celle des courants principaux plus au large. Le rôle du courant sur ces affouillements n'est pas démontré par cette approche, la mobilisation et le transport des sédiments n'ayant

pas été pris en compte. Il apparaît toutefois que le domaine concerné par ces fosses est à l'échelle de l'incidence de l'angle intérieur du cap qui se traduit par l'inversion des courants. Le modèle ne permet en revanche pas d'accéder à l'échelle plus restreinte des irrégularités du tracé constituées par les anses présentes au Sud du tronçon

La période correspond notamment aux dates de réalisation d'une campagne de mesures de vitesses par le BRGM, suivant deux profils portés sur les figures [8]. Cette campagne a permis notamment de confirmer la présence et l'intensité de ce contre-courant.
