Crypte de la collégiale de Faye-la-Vineuse.

Rapport de sauvetage urgent

Crypte de la collégiale Saint-Georges

JUIN 2015

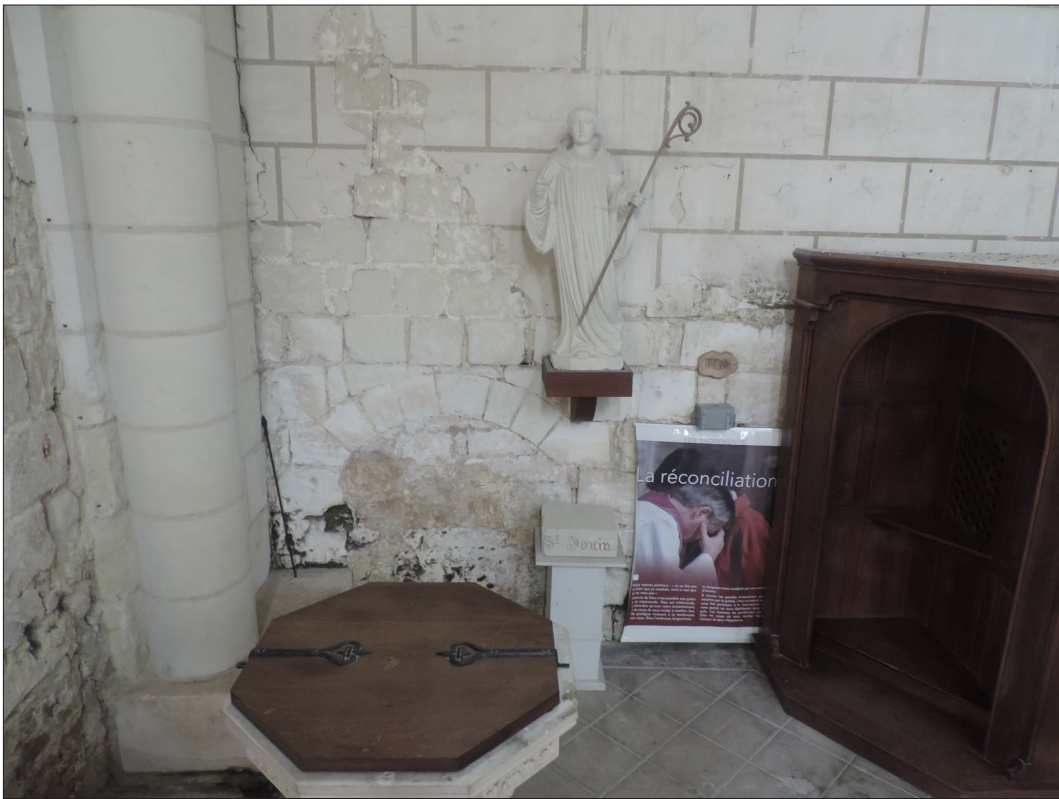
Figure 18 : Vue de l'angle nord-ouest de la nef, avec la dégradation du badigeon récent, laissant apparaître une porte à demi enterrée

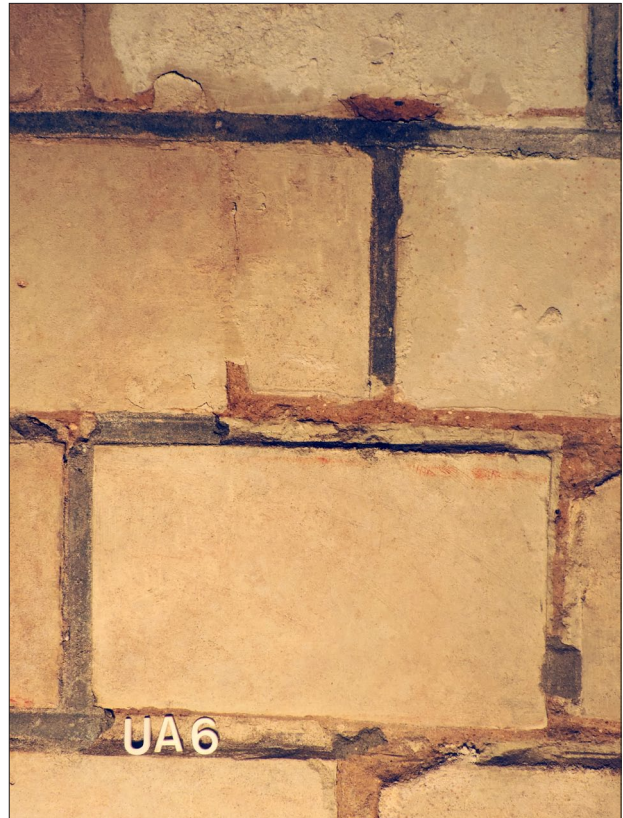
Figure 22 : Détail de la restauration 19^e siècle des parements de la crypte, avec rebouchage des anciens joints au plâtre et creusement d'un faux appareil parfaitement réglé et rejointoyé au ciment

des élévations a été abusivement restauré, en masquant soigneusement les anciens joints par un bouchage au plâtre, en recreusant dans la pierre des rainures dessinant un appareillage parfaitement réglé, garni d'un ciment béton gris tiré au fer (fig. 22). Seuls quelques bases de colonnes et quelques chapiteaux du déambulatoire ont été conservés. Deux chapiteaux présentent des décors historiés, fortement dégradés. L'un d'eux représente des chevaliers croisés armés de lances, l'autre l'adoration des Mages (fig. 23, 24). Le sol de la crypte est le même que celui de l'église, produit du coulage d'une dalle en béton-ciment, dont l'imperméabilité cause en partie les problèmes de salubrité actuels. C'est dans le but de déposer cette dalle que les sondages archéologiques ont été réalisés.

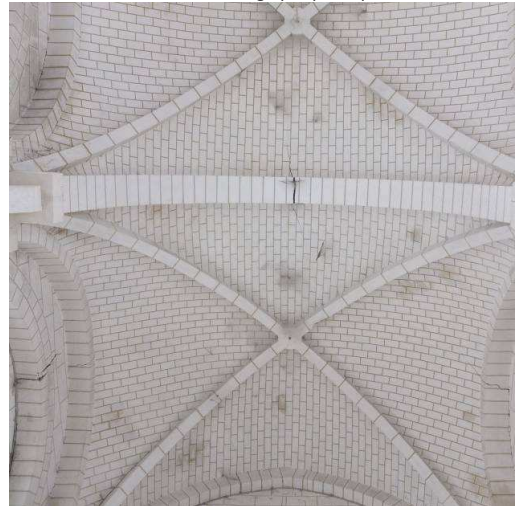
Des fissurations apparaissent au sommet des voûtes visible seulement à l'intrados, elles touchent également les arcs et les clés de voûtes. La description de ces fissures est présente dans le diagnostic du BET ECB de décembre 2003, elles ne nécessitent pour le BET ni intervention ni traitement particulier et "elles ne présentent pas de risque pour les arbalétriers de l'ensemble".

Fissuration de la voûte de la nef

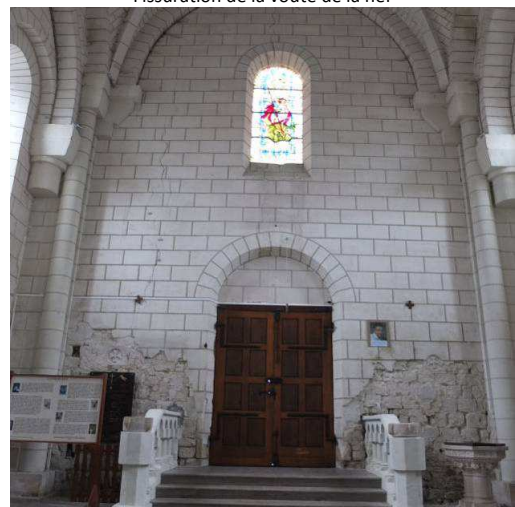
Le pignon ouest est également très fissuré à l'intérieur de la nef avec une série de fissures verticales.

Fissure intérieur du pignon ouest

Pour les fissures sur la façade ouest, on s'assurera de l'homogénéité de la maçonnerie par des injections de coulis de chaux hydraulique naturelle. Les fissures seront dégarnies et on procédera à un remaillage et un refichage profond.

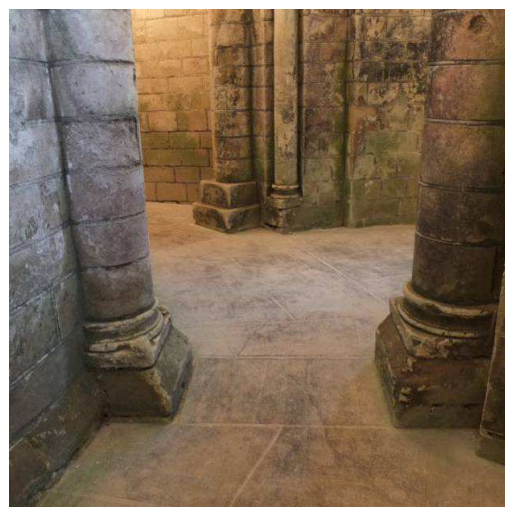
On ressent un taux d'humidité très élevé. Ce taux d'humidité dû aux remontées capillaires accélérées par dalle béton du sol, les joints de ciment et une mauvaise ventilation sont à l'origine de désordres importants.

Mousse au sol et sur les murs dans le déambulatoire de la crypte

Sur le sol, le long des murs, pour éliminer l'effet d'écran imperméable de la dalle béton au sol, on sciera une bordure périphérique de 15 à 20 cm. Cette disposition évitera la remontée d'humidité dans les parois. L'espace sera comblé de galets de grandes tailles et drainé.

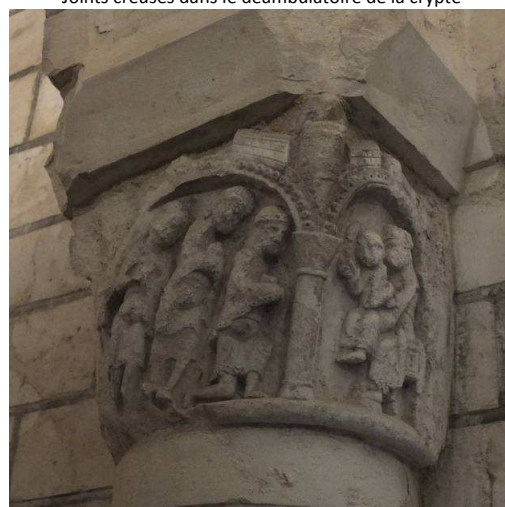
Des sels solubles cristallisent sur la surface des pierres, ils produisent la dégradation pulvérulente du tuffeau.

Cette usure est caractéristique de la pierre de tuffeau, pierre calcaire tendre très sensible aux aléas climatiques et à l'humidité. L'eau, pénètre dans la pierre poreuse et provoque la dissolution et la migration des sels contenus dans le matériau, sels qui par réaction chimique, transforment alors le calcaire en gypse. De plus, ces sels en recristallisant, font éclater les structures internes des matériaux. On observe des fissures sur certains chapiteaux historiés. Les pierres de tuffeau poreuses altérables, soumises à l'humidité deviennent moins résistantes à la compression, en surcharge, elles cassent aux angles.

Dégradation du chapiteau, tuffeau brisé et dégradation pulvérulente

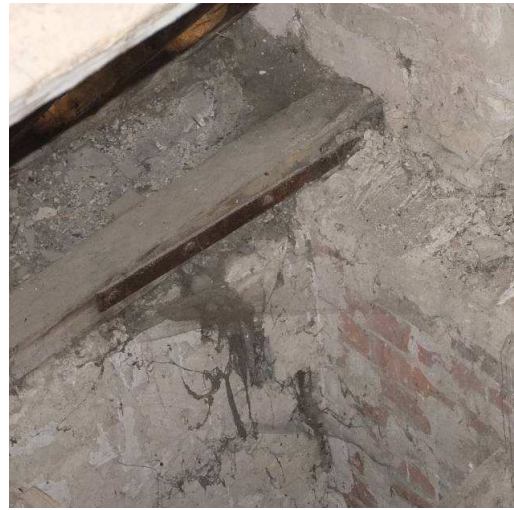
Tirant ancré dans la sablière intérieure angle sud-ouest de la nef

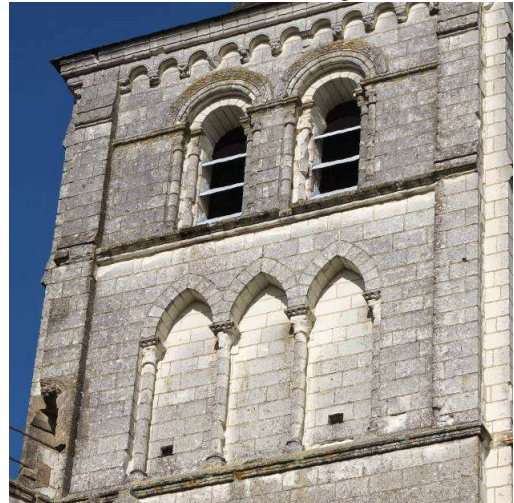
Le clocher ne semble pas présenter de problèmes structurels mais des désordres sont présents avec des blocs de pierre risquant de se détacher des parements, pouvant briser des ardoises sur les toitures. Les désordres sont particulièrement importants autour des baies, sur les corniches, sur les façades ouest et sud certains morceaux de pierre sont manquants ou prêts à tomber.

Maçonnerie du clocher dégradé en façade sud du clocher

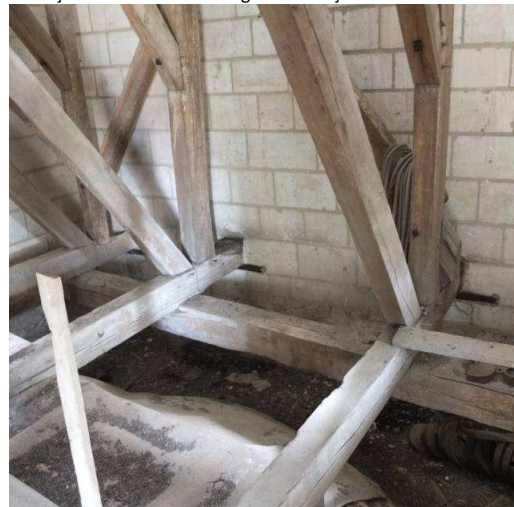
Le beffroi est dans un bon état mais on peut remarquer que les poutres du beffroi sont insérées dans les maçonneries, le mouvement des cloches peut donc entraîner des vibrations dans la structure du clocher.

Poutres du beffroi ancrées dans les maçonneries
