L'ancien bâtiment des douanes : analyse des matériaux et des dégradations d'un bâtiment témoin de l'activité portuaire et industrielle de Marseille au 19^e siècle

Philippe BROMBLET¹, Myriam BOUICHOU², Fanny BAUCHAU¹, Claire VALAGEAS^{1,2}, Pierre-Yves POSTIC², Elisabeth MARIE-VICTOIRE², Philippe BERTONE³

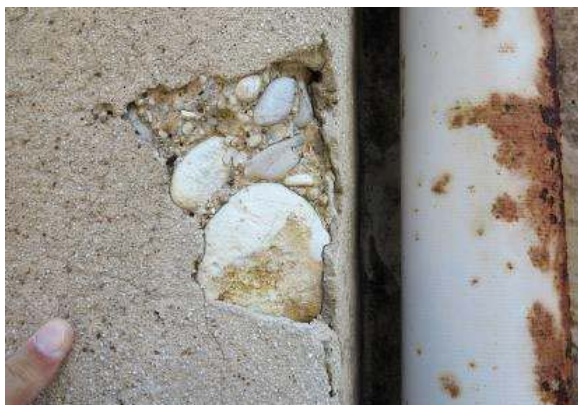
Les moellons grossièrement équarris sont en poudingue, une roche composée de galets arrondis de taille variée, liés par un ciment carbonaté (fig.04).

Fig. 04 : Moellon équarri de poudingue affleurant localement sous l'enduit ciment

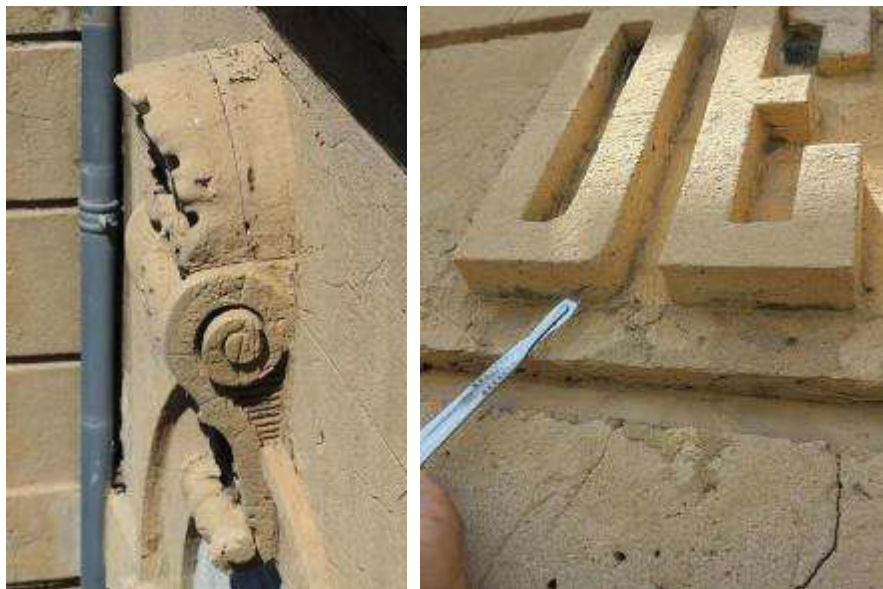
Fig. 05 : Mascaron assemblé en plusieurs éléments moulés préfabriqués (à gauche) et vestiges de peinture verte sous les lettres en mortier (à droite)

La mise en œuvre du mortier diffère selon sa fonction. Les aplats d'enduit dans lesquels ont été incisés des faux-joints, sont constitués d'une seule couche de mortier mise en place grâce à des réglets de mortier. Les pilastres sont réalisés avec un mortier appliqué en une couche (2 mm à plusieurs cm d'épaisseur) avec des faux joints épais, gardés en creux, grâce à des liteaux de bois laissés en réserve puis retirés une fois le mortier pris. Les bandeaux des corniches ont été coulés avec un mortier bulleux, moins visqueux, dans des coffrages appliqués directement sur la façade. Les moulures ont été tirées au gabarit sur place. Les mascarons sur la façade principale (sud) sont constitués d'éléments moulés puis assemblés et mis en place au-dessus des baies (fig.05). Ils sont collés entre eux au ciment naturel pur.

restes verdâtres correspondant aux vestiges d'une peinture couleur bronze oxydé (fig.05). Les mortiers et un résidu de peinture ont été prélevés et analysés au laboratoire.

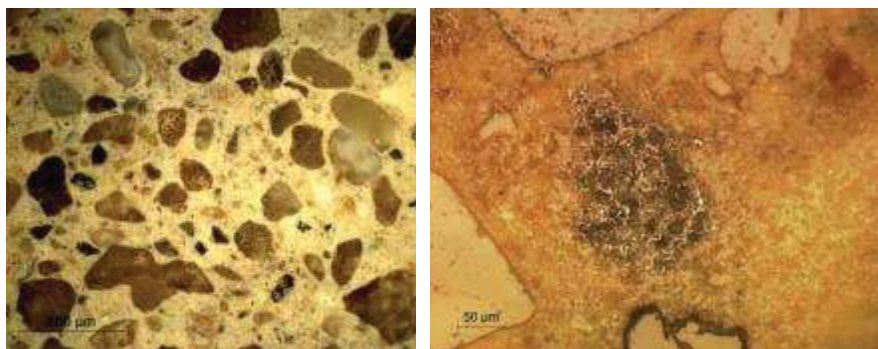
Fig. 06 : Image au microscope optique d'un prélèvement d'enduit, vue générale et détail d'un grain anhydre partiellement carbonaté (gel de silice, gehlénite) en lumière réfléchie

Les mortiers sont constitués d'une matrice compacte beige carbonatée à base de silico-aluminat de calcium hydraté (CASH) amorphe, de calcite issue de la carbonatation des CASH, d'un gel de silice et jusqu'à une profondeur de 10mm de gypse. Différents types de granulats (<1mm) sont observés : quartz et calcite alluvionnaires, avec quelques feldspaths (albite et orthose), micas (muscovite) et chlorites. La proportion de ce sable fin est d'une part, pour une part de ciment (fig.05). Quelques grains anhydres de petites tailles (<500µm) et plus ou moins carbonatés sont encore visibles (fig.06). Ils sont composés de gel de silice, C2S (bélite), C2AS (gehlénite), C4AF (brownmillerite) et d'oxydes de fer. La composition de ces grains non hydratés est caractéristique d'un liant hydraulique riche en aluminates, de type ciment naturel. Ceci est

conforme avec les indications de l'étude documentaire sur l'emploi d'un ciment de la Méditerranée à prise demi-lente (20 à 30 minutes). Le matériau est microporeux. Sa porosité totale est de 26% et son rayon médian de 0.3 microns.

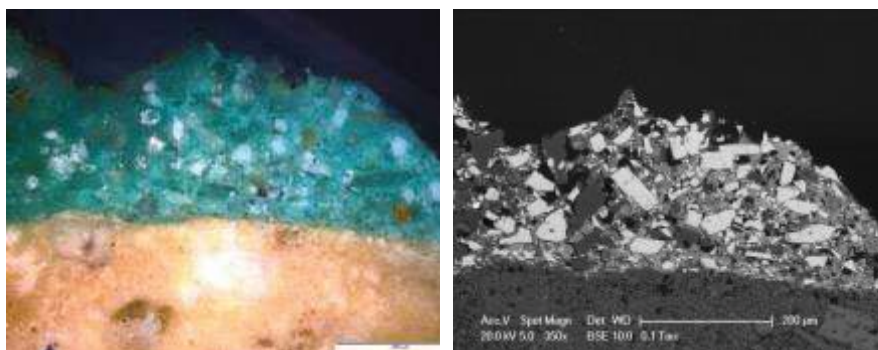
La peinture verte a été prélevée au scalpel sous la lettre D du mot « Déclaration » (fig.05). Elle montre un aspect pulvérulent. L'examen stratigraphique indique la présence d'une seule couche picturale appliquée directement sur le mortier de ciment naturel (fig.07). Les matériaux (pigments, charges, liant) ont été analysés par MEB-EDS et par spectrométries Raman et infrarouge à transformée de Fourier (IRTF). Des analyses par chromatographie en phase gazeuse couplée à un spectromètre de masse (CPG-SM) ont également été effectuées.

Fig. 07 : Coupe stratigraphique du prélèvement de peinture verte, observation au microscope optique et observation MEB, mode contraste chimique

La couche picturale verte est constituée d'un mélange de bleu de Prusse (ferrocyanure ferrique) et d'ocre jaune. Elle contient également du blanc de zinc (ZnO) et des grains de barytine (BaSO_4) et de quartz (SiO_2).

Aucun liant minéral n'a été identifié. Les analyses n'ont pas mis en évidence non plus la présence significative d'un liant de nature organique, mais des traces d'un liant huileux (huile siccatrice) ont été décelées. La peinture a pu être appliquée avec un liant organique, éventuellement de nature huileuse, aujourd'hui fortement altéré. Des oxalates de calcium ($\text{CaC}_2\text{O}_4 \cdot n\text{H}_2\text{O}$) ont été détectés en quantité importante. Ces phases se forment par précipitation de l'ion calcium (présent notamment dans le mortier support) avec l'acide oxalique qui peut provenir de la dégradation de matières organiques. La présence d'oxalates pourrait donc traduire l'altération poussée du liant organique originel. Ce résultat est en bonne adéquation avec l'état d'altération avancée de la peinture observé sur la façade. En effet, seules subsistent quelques traces sous les lettres en relief, zone la plus protégée des intempéries.

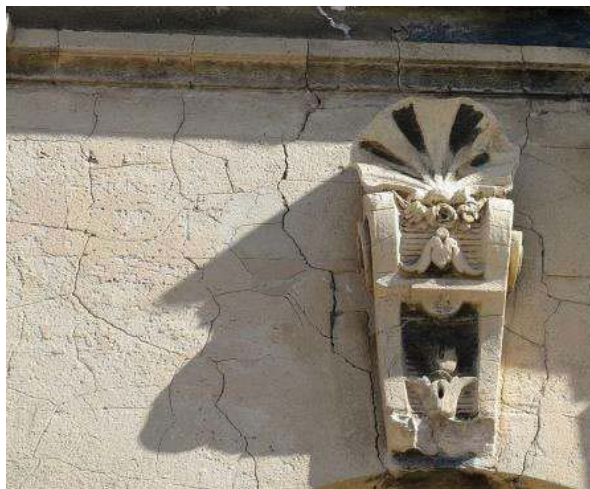
Les dégradations diffèrent selon l'orientation des surfaces considérées (fig.08). D'épaisses croûtes noires se sont formées dans les zones bien abritées des pluies et des ruissellements, notamment en façade nord, comme on pouvait s'y attendre sur un bâtiment situé en pleine ville, dans une ancienne zone portuaire active et soumise une circulation automobile dense (le secteur est en cours de piétonisation). Une forte érosion affecte les zones non protégées côté sud. Les agrégats plus résistants que la matrice font saillie et se déchaussent progressivement. Il est probable qu'une désagrégation granulaire liée à des cristallisations salines s'associe au moins localement à ce phénomène d'érosion. La profondeur de perte de matière atteint 6mm. Des reprises avec un mortier de ciment gris (Portland) ont été effectuées dans les parties hautes

particulièrement exposées (corniches...). Par endroit, la surface brune et lisse de l'enduit est encore conservée. Enfin, un réseau dense de fissures de retrait (faiëncage) affecte la façade sud (fig.08) alors que ces fissures sont rares sur la façade nord. Le séchage plus rapide de la face ensoleillée a manifestement intensifié ce défaut inhérent aux enduits au ciment naturel. Les fissures se sont creusées et élargies au fur et à mesure de l'érosion et de la lixiviation. Elles traversent l'enduit jusqu'au substrat et causent des pertes d'adhérence étendues que l'on constate en sonnant l'enduit. Cependant, les lacunes sont rares et d'extension limitée. Aucune pathologie particulière associée à des sels n'a été observée à part des efflorescences localisées sur les parties hautes soumises à des infiltrations d'eau. Les teneurs en sels solubles sont faibles (sulfates 1-3.4%, chlorures 0.2-0.5%). Seul le gypse a été identifié par DRX.

Fig. 08 : Faiëncage, érosion de l'enduit et formation de croûtes noires sur la façade sud

naturel, liant fabriqué seulement à partir de 1836 dans la région, témoignent d'une approche innovante qui privilégie la rapidité de mise en œuvre de matériaux locaux et peu coûteux. Malgré l'économie de moyens qui a été recherchée sur ce chantier, l'état de conservation du bâtiment, 150 ans après la construction, s'avère satisfaisant : l'enduit a relativement bien vieilli et continue de protéger efficacement la maçonnerie des intempéries comme de la pollution. Les principales dégradations sont d'une part, une forte érosion et, d'autre part, un faïençage plus ou moins développé selon l'exposition. Elles conduisent au décollement des mortiers. Aucune dégradation saline particulière n'a été relevée.

Partant de ce constat, les préconisations pour la restauration des façades visent à une conservation de l'existant sans purge, ni réfection de l'enduit existant. Les principales interventions proposées sont un nettoyage des croûtes noires par sablage fin à sec, la purge et la réparation au mortier des réparations anciennes non adhérentes et fissurées sur les corniches qui seront recouvertes de feuilles métalliques, le refixage par injection de coulis entre l'enduit, les mascarons et le substrat et le bouchage des fissures de faïençage avec un mortier fin. Des essais d'application d'un badigeon prompt-chaux ou d'une patine à base de peinture silicatée sur les surfaces érodées, comme protection et finition, ont aussi été proposés et permettront de vérifier la compatibilité chimique de l'enduit au ciment naturel avec les peintures silicatées. La nécessité d'employer un liant compatible pour les réparations, injections, bouchages impose l'utilisation du ciment Prompt® (Vicat), seul liant disponible proche du ciment naturel d'origine, très différent d'une chaux hydraulique ou aérienne et d'un ciment Portland. Pour conclure, il faut espérer que bien d'autres façades marseillaises encore décorées d'un enduit-ciment tireront bénéfice des investigations réalisées et du protocole défini pour la restauration prochaine de ce bâtiment.
