GLISSEMENT D'UN TALUS FERROVIAIRE A SEVRES – GESTION D'INCIDENT ET CONFORTEMENT

LANDSLIDE ON A RAILWAY TRACK IN SEVRES – MANAGEMENT AND REINFORCEMENT

Florence BELUT¹, Julien GABRIELLI¹, Maxime SOUDE², Dominique BATTISTA³

¹ SNCF Réseau, Paris, France

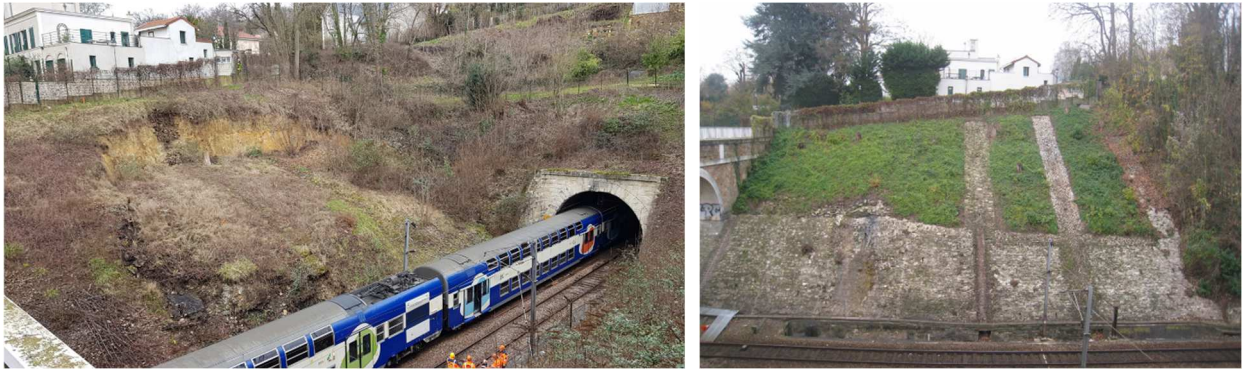
Le 4 février 2020 au soir, suite à un automne et à un début d'hiver très pluvieux, un glissement de plusieurs milliers de mètres cube s'est produit dans un talus d'une vingtaine de mètres de hauteur (fig. 1a), au niveau d'un ancien perré (fig. 1b, photo avant incident), en sortie de tunnel (au nord) et à l'entrée de la gare de Sèvres-Ville d'Avray (au sud). Un train heurte le pied du bourrelet à 22h48 en partant de la gare en direction du nord, heureusement sans faire de victimes ni de dégâts significatifs. Le trafic est interrompu sur deux axes transiliens importants.

Le décrochement, d'une trentaine de mètres de long et d'une hauteur d'environ 5 m, est situé à 1 m de la rue en crête de talus.

Le train est dégagé le lendemain et, après une tentative de léger déblaiement de la voie par train de travaux, le glissement descend de 2 m et avance d'environ 1m sur la voie en contrebas.

Figure 1. a) Glissement de talus du 4 février 2020 - b) photo avant glissement

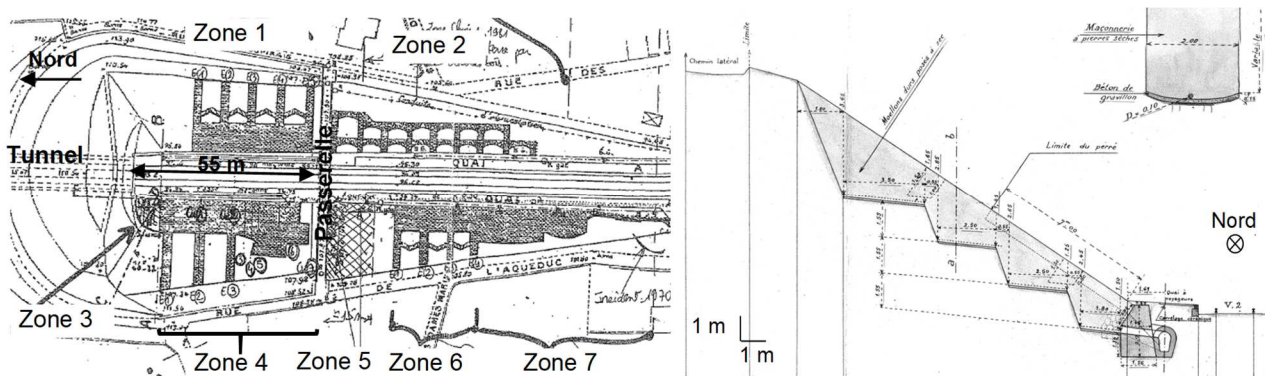
Le déblai, long d'environ 150 m, après la tête de tunnel, a connu de nombreux glissements par le passé (fig. 2a), sans doute depuis la construction, dont un avant 1910 au droit de la zone glissée en 2020 (zone 4). Le talus avait été conforté par trois éperons drainants (visibles sur la figure 1) et un perré maçonné à mi-talus. Le profil conforté n'a pas été retrouvé dans les archives mais il est probable qu'il soit similaire dans son principe au profil conforté en 1913 dans la zone 6, de l'autre côté de la passerelle (fig. 2b).

Figure 2 a) Vue en plan d'archives (1916) et b) profil conforté zone 6 (1913) – Archives SNCF

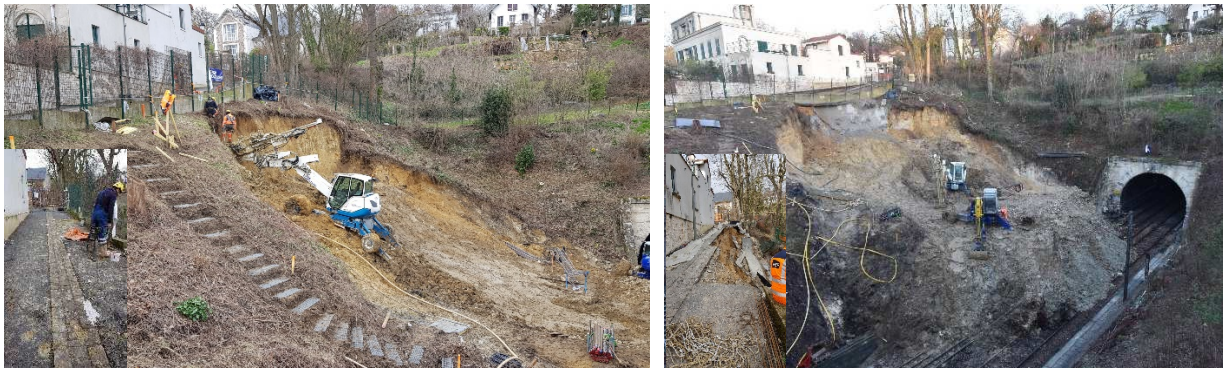
Le 13 février, la voie en contrebas est recouverte par le bourrelet, le 21 février, le glissement régresse en crête jusqu'à la rue (fig. 3a) et le 3 mars, celle-ci s'effondre jusqu'à la maison riveraine tandis que le glissement avance de plusieurs mètres (fig. 3b), recouvrant les deux voies. Les habitations riveraines sont évacuées.

Figure 3. a) régression du 21 février b) 3 mars effondrement de la route

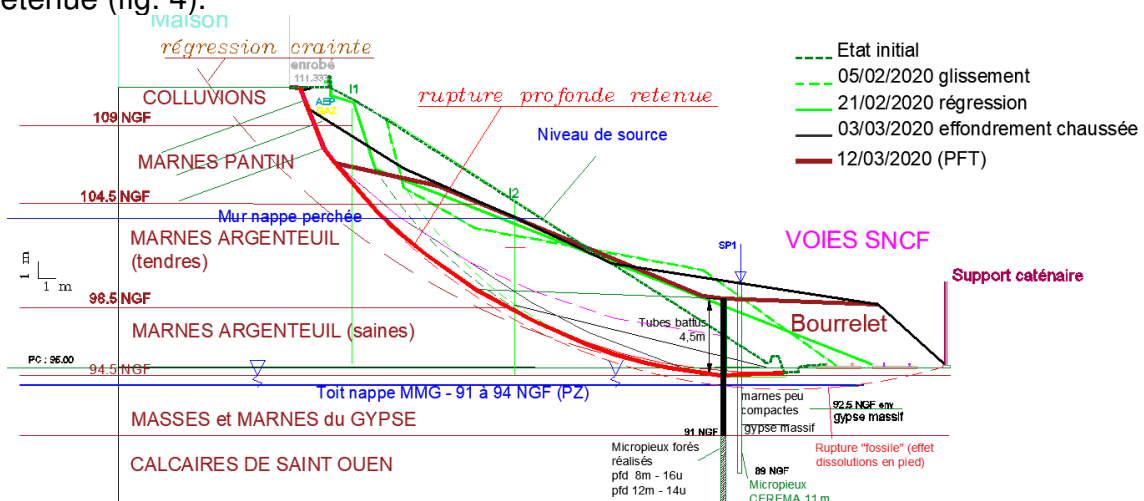
Sans attendre le dimensionnement définitif, le clouage vertical débute le 11 mars (prétubes battus en 355 mm dans le bourrelet puis micropieux forés à l'intérieur) pendant que la partie amont du décrochement est renforcée par des clous inclinés provisoires (3 files de clous & 110 mm de 9 m, tous les 4 m²). Mais le chantier s'interrompt brutalement le 16 mars avec le premier confinement lié au covid 19. Un peu plus de 50 % des pieux sont alors réalisés. Ce temps d'interruption est mis à profit par le bureau d'étude de NGE pour réaliser le dimensionnement de l'ouvrage définitif, avec l'appui des services géotechniques de SNCF Réseau et du CEREMA pour aboutir à un consensus sur le modèle géotechnique et la géométrie de la surface de rupture dont la partie inférieure est masquée par le bourrelet. L'hypothèse la plus défavorable d'un glissement profond jusqu'en pied de talus est retenue (fig. 4).

Figure 4. profil géotechnique de synthèse avec évolutions successives du glissement

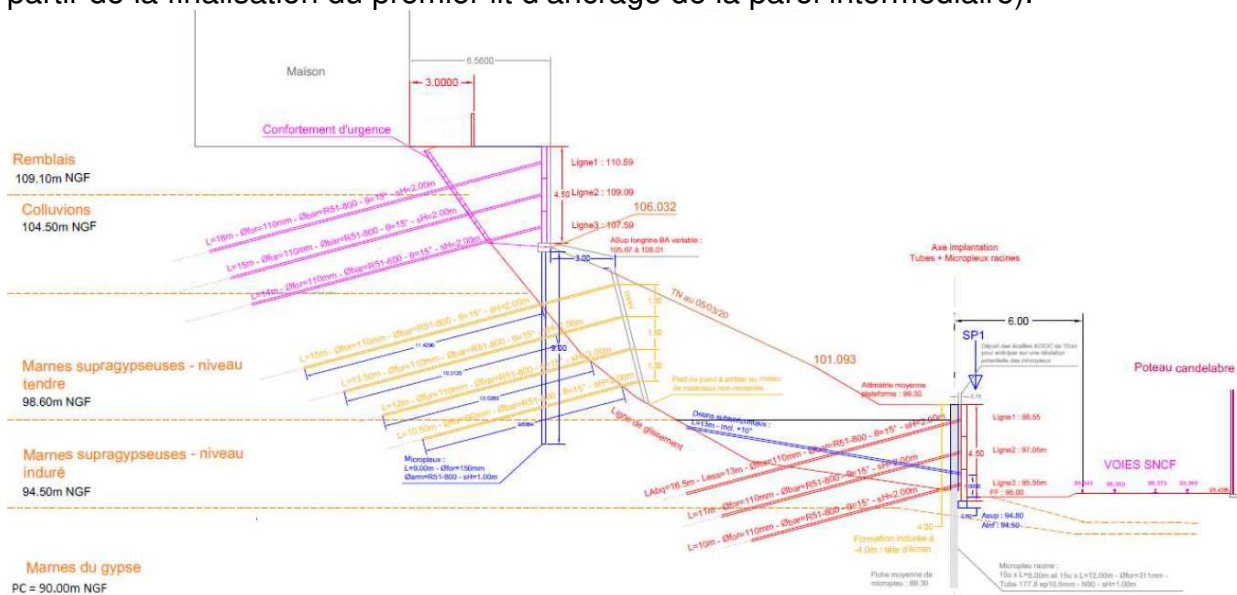
Figure 5. Profil de principe de la solution (indice A de l'étude G3 du 30 mars)

Une première version de l'étude (fig. 5) propose un ouvrage définitif avec 3 niveaux de parois clouées dont deux niveaux amont et aval en écailles préfabriquées. En effet, ce dispositif permet de gagner du temps sur le dégagement des deux voies, en s'affranchissant des phases de béton projeté et des temps de séchage. Des drains subhorizontaux sont associés à ce confortement, en partie inférieure pour drainer les eaux du bourrelet de pied (pas complètement purgé), et en partie intermédiaire pour capter les eaux de la nappe perchée, la paroi amont étant drainante.

Le dimensionnement, réalisé aux Eurocodes 7 et conformément à la NF P 94-270, montre que le phasage est particulièrement délicat, avec la nécessité d'avancer en parallèle les niveaux amont et aval de paroi clouée et une attention particulière au moment de démarrer le niveau intermédiaire (coefficient de sécurité minimum dans cette zone lors des différentes phases de travaux : d'après l'indice A de la G3, selon l'approche 3, $F = 0,85$ à court terme une fois le clouage vertical achevé en partie inférieure puis $F = 0.9$ à court terme une fois les deux niveaux de parois amont et aval achevés et enfin $F > 1$ à court terme à partir de la finalisation du premier lit d'ancrage de la paroi intermédiaire).

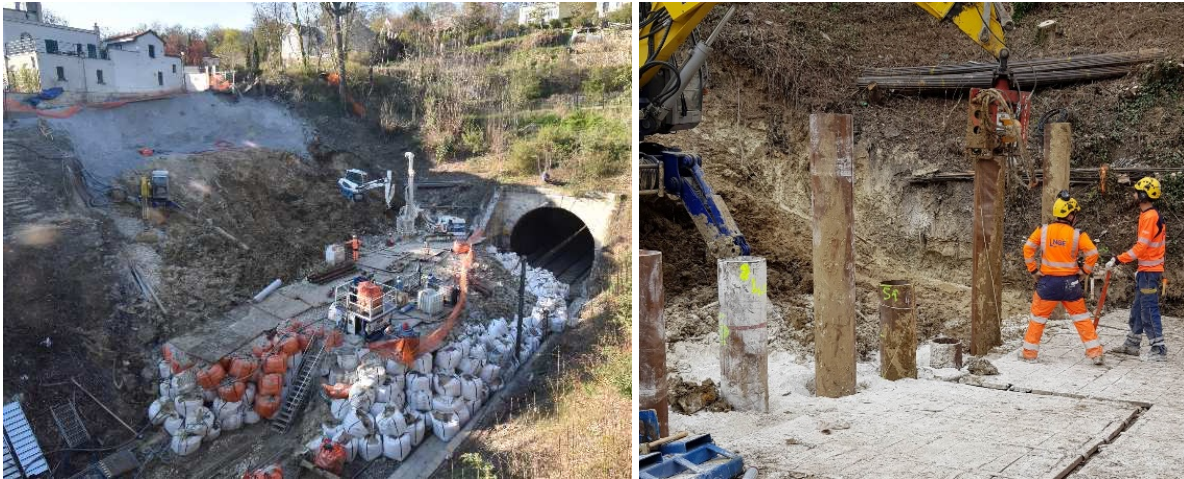
Figure 6. Poursuite du clouage vertical

Le clouage vertical du bourrelet (fig.6) se poursuit du 24 au 28 mars 2020, sur la base cette fois de la note définitive du 18 mars transmise par le CEREMA qui préconise des pieux verticaux de 11m en diamètre 250 mm armés de tubes 177,8 mm espacés de 75 cm ou des pieux tubés de diamètre 355 mm espacés de 1 m. Les pieux restants seront finalement exécutés à 12 m de profondeur pour contrebalancer les premiers pieux un peu courts.

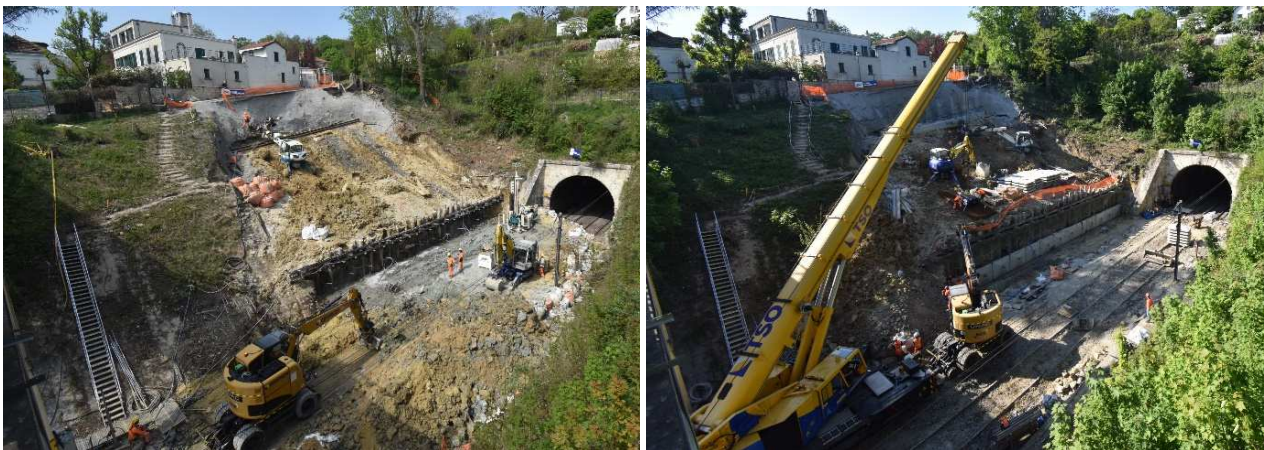
Figure 7. Photos du 9 avril (début des clous amont) et du 22 avril (voies dégagées)

Le 30 mars, les travaux de fondation de la paroi amont démarrent et le 1^{er} avril, le dégagement du premier niveau de matériaux à l'aval du clouage vertical débute (évacuation par trains travaux de nuit), associé à la réalisation d'un premier lit de tirants (de jour). Les travaux se poursuivent en parallèle en amont et en aval avec réalisation des clous définitifs en partie amont (fig. 7a) et des clous en partie aval, au fur et à mesure de l'avancée des terrassements. Le 21 avril, les 3 lits de clous de la paroi aval sont achevés et les voies dégagées (fig. 7b).

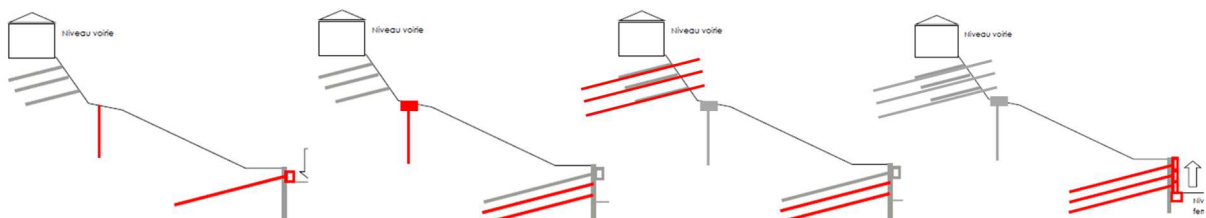
Figure 8. Phasage des travaux – parois aval et amont

Les pieux verticaux sont liaisonnés par lierne le temps de finir la paroi clouée aval et de solidariser l'ensemble des éléments. Le phasage est schématisé sur la figure 8.

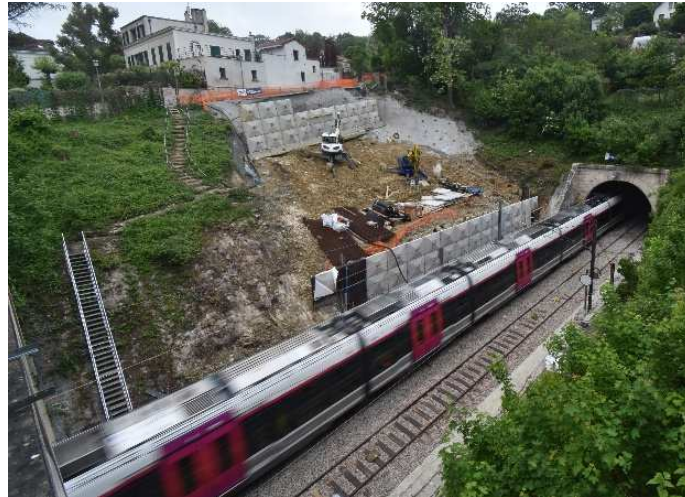
Figure 9. Restitution des circulations le 4 mai 2020

Le 4 mai, les circulations ferroviaires reprennent (fig. 9), une semaine avant le déconfinement.

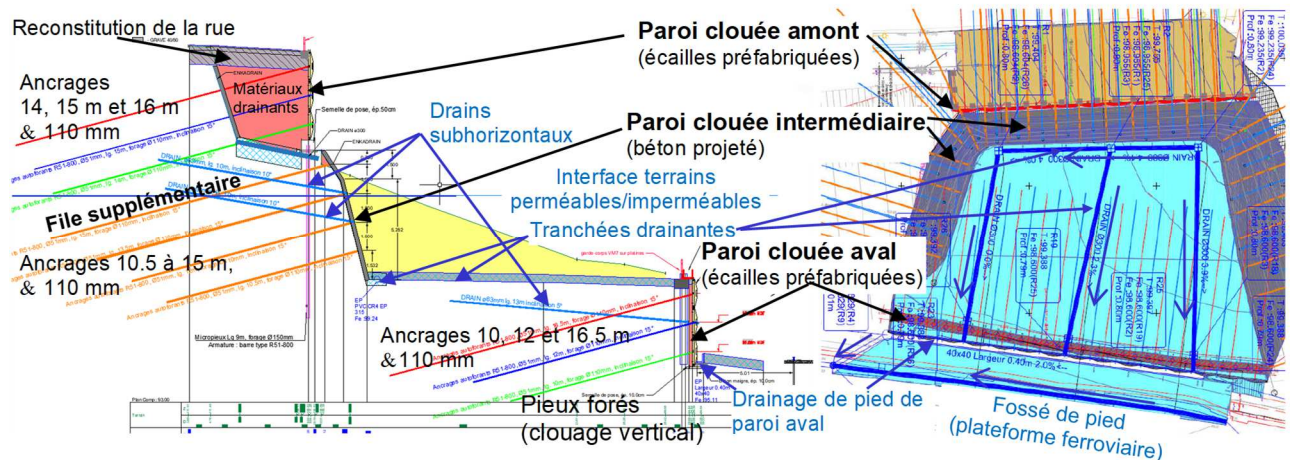
A noter que si durant cette phase, le glissement se stabilise avec l'arrêt de la pluie pendant tout le confinement, on constate néanmoins quelques évolutions sur la joue droite de la cicatrice le 25 mars puis le 21 avril. Ces évolutions vont conduire à adapter la conception de l'ouvrage définitif (3 indices successifs à la première note de calcul) au niveau de la paroi intermédiaire et des parois latérales : adaptation de la géométrie, ajout d'une file supplémentaire, modification des drains subhorizontaux (fig. 10) au fur et à mesure du dégagement des matériaux glissés en partie intermédiaire, qui permet d'observer l'interface marnes de Pantin/ marnes d'Argenteuil et le niveau de source.

Figure 10. Profil de principe définitif de confortement (G3 ind. D)

La conception du drainage est affinée avec un système de tranchées drainantes à la base du niveau intermédiaire qui permet de collecter les eaux issues des niveaux supérieurs et de les renvoyer vers le drainage recréé en pied de paroi aval.

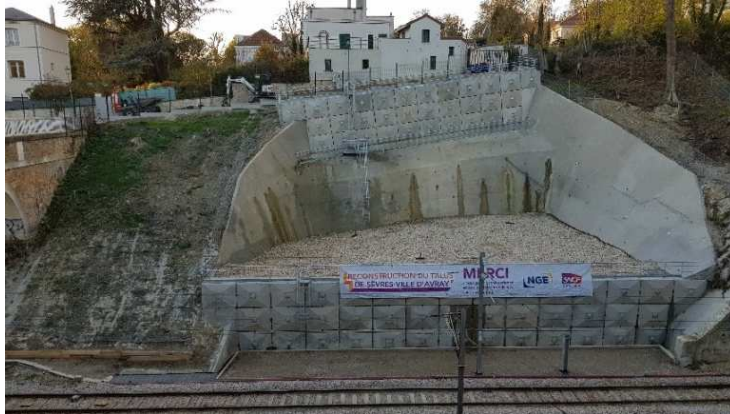
Figure 11. Ouvrage achevé

Les raccordement du drainage de la paroi amont et des drains subhorizontaux aux tranchées drainantes intermédiaires, puis de ces tranchées drainantes au fossé de pied sont également réalisés. Les travaux se terminent dans cette zone début septembre 2020 (fig. 11).
