## L'INTERET D'UN DIAGNOSTIC HISTORIQUE APPROFONDI : LA SECURISATION D'UN EBOULEMENT A MONTBAZON (37)

Gildas NOURY<sup>1</sup>, Anthony REY<sup>1</sup>

<sup>1</sup> BRGM, Orléans, France.

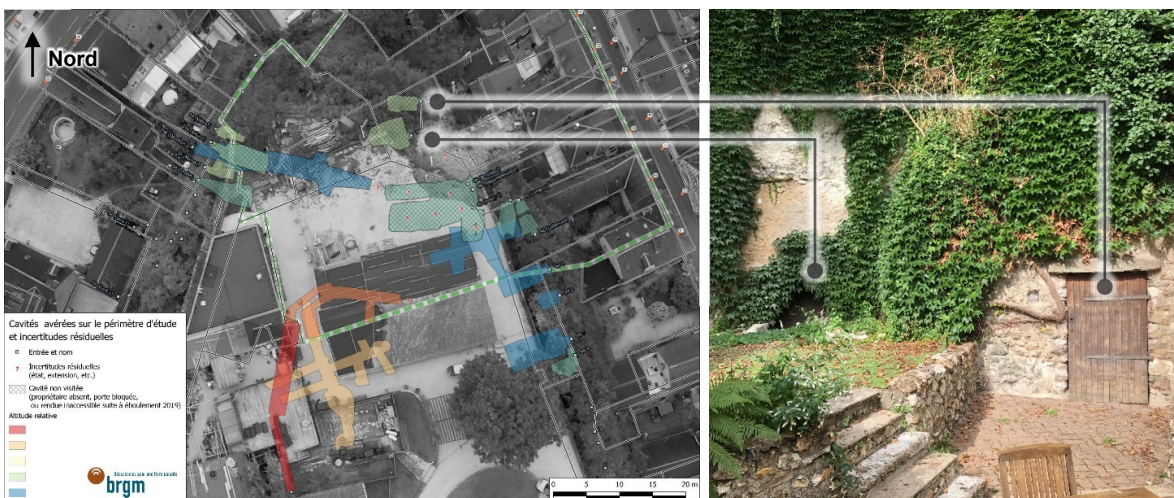
Figure 2. Caves aménagées dans le coteau

- Les racines des végétaux poussant sur la falaise contribuent à sa déstructuration.
- Des travaux de confortements et de gestion des eaux ont été entrepris dans le passé, mais, même si leur efficacité est difficilement estimable (lacune d'informations sur leurs conception, réalisation et entretien), elle paraît limitée à des rôles ponctuels (la plupart des travaux ont été effectués par parcelle).
- Le coteau est sous-cavé par un voire par deux niveaux de caves petites à moyennes (Figure 2). Ces dernières ont actuellement un rôle de stockage et ont pu dans le passé avoir servi pour l'extraction de matériaux de construction. Elles se concentrent au niveau de la rue des Moulins, de la rue Nationale et de la rue du Château suivant les expertises menées par Cavités 37.

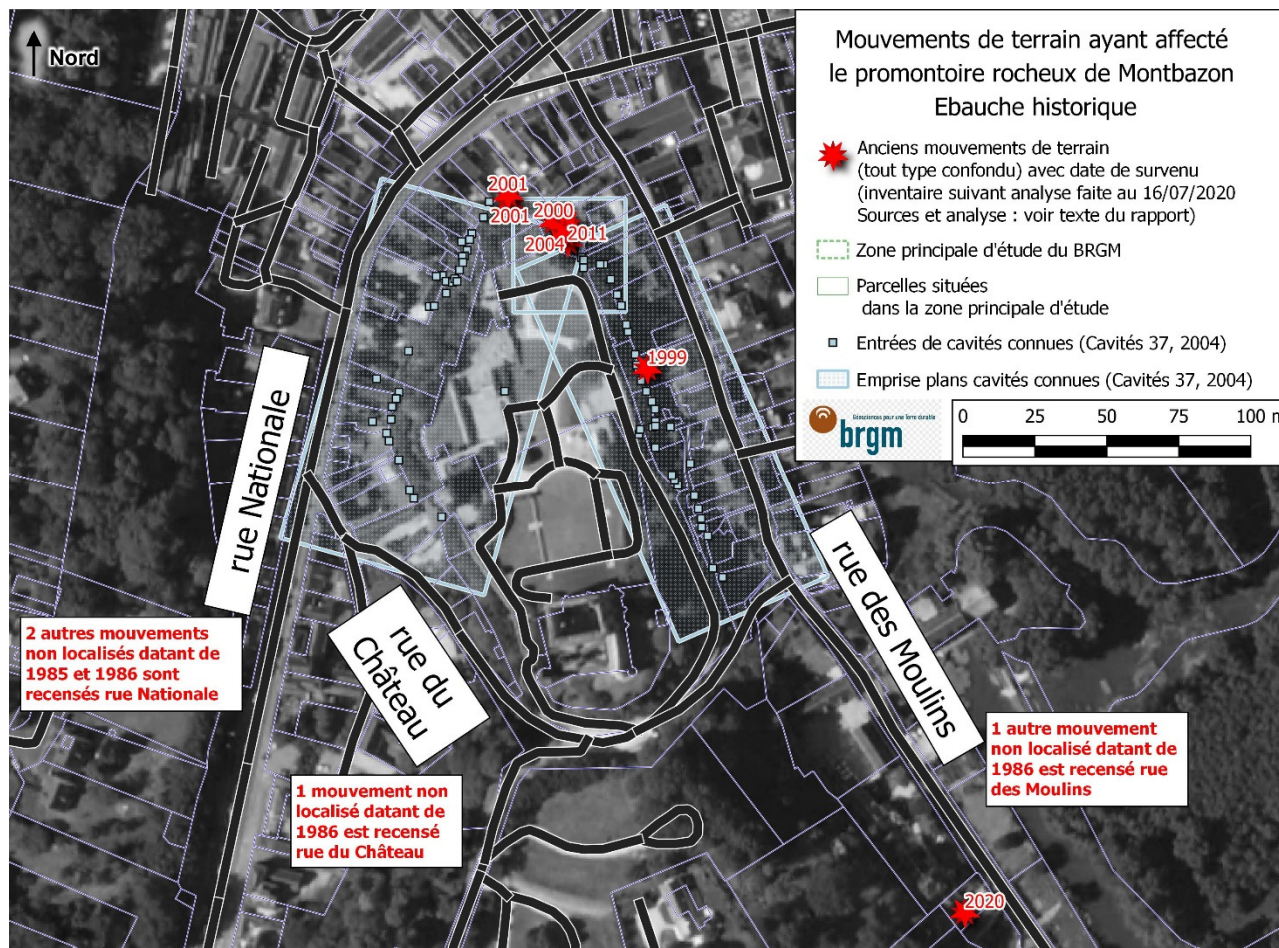
Figure 3. Mouvements de terrain connus à juillet 2020

Plusieurs mouvements de terrain de type chute de pierres et de blocs et éboulements ont affecté dans le passé les coteaux du promontoire (une douzaine entre 1977 et 2020 – Figure 3) et les cavités le sous-cavant (Bilien et Pasquet, 1991 et témoignages).

Parmi ces mouvements de terrain anciens, le plus important est certainement celui s'étant produit en février 2001 juste au nord de celui éboulé en 2019. Suite aux fortes pluies ayant touché l'ensemble du territoire métropolitain, environ 1000 m<sup>3</sup> de matériaux s'étaient alors mobilisés. Ils avaient entraîné dans leur chute une tour médiévale, endommagé plusieurs bâtiments et imposé la coupure provisoire de la Rue Nationale. Les expertises menées à la suite de cet évènement indiquent qu'il pourrait s'être initié par l'effondrement souterrain d'une cave située à l'aplomb de la tour. Les travaux de sécurisation avaient à l'époque consisté à la démolition de la tour (Figure 4 à gauche), à l'évacuation des matériaux et à la réalisation de 24 micropieux depuis le haut du promontoire (au niveau de l'éboulement et sur d'autres secteurs - (Figure 4 à droite).

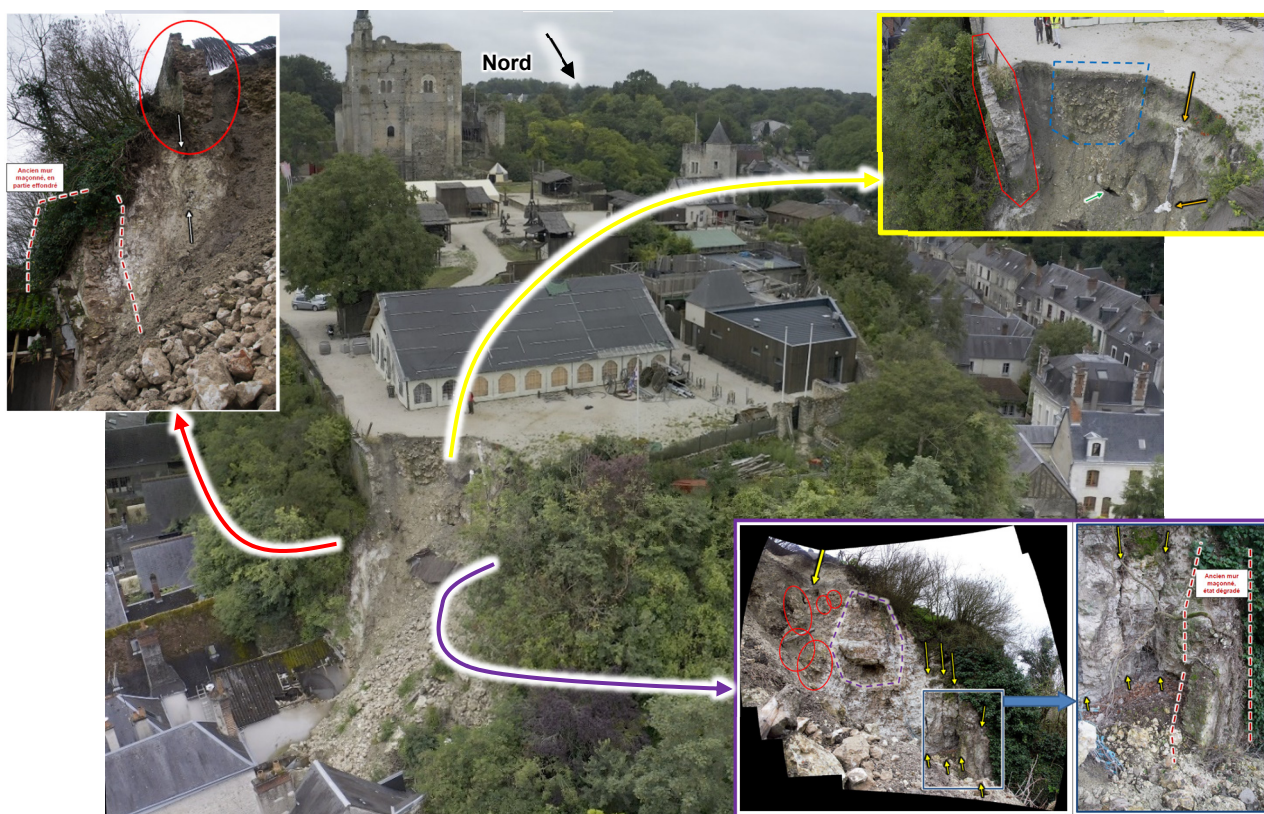
Figure 6. Vues de l'éboulement de 2019 (prise de vue par Visadrone)

La cicatrice de l'éboulement est un arc de cercle de 25 m de long environ. L'épaisseur des matériaux mobilisés atteint 15 m.

Au niveau de la cicatrice, l'éboulement a mis à nu les éléments suivants (Figure 6) :

- Plusieurs éléments sont en position instable au-dessus du vide : une portion fracturée du rempart médiéval représentant environ 25 m<sup>3</sup>, des blocs, pierres et un dièdre d'une dizaine de mètres cubes environ. Leur chute affecterait encore davantage les maisons en contrebas, voire éventuellement les autres maisons situés à proximité immédiate.
- Une série de plusieurs centaines de mètres cubes d'écaillés rocheuses est en partie détachée du massif en partie nord ; son éboulement paraît toutefois ne pas devoir se produire avant plusieurs mois/années.
- Deux tubes visibles au niveau de la cicatrice sont certainement des micropieux réalisés lors des travaux de confortement ayant suivi l'éboulement de 2001. Vu leur état, ces structures sont dorénavant inopérantes.

Les éboulis occupent quant à eux le pied de coteau jusqu'aux habitations et poussent sur certains des murs, avec à la clé un risque de rupture et de ruine pour ces bâtiments. Certaines dépendances et bâtiments ont été sérieusement sinistrés.

Les caves présentes en pied de coteau au droit de l'éboulement ne sont plus visitables et certaines se sont certainement effondrées comme on l'a vu précédemment.

A l'issue du diagnostic, les risques résiduels sont limités étant donné que les parcelles concernées ont été rapidement soumises à un arrêté de péril (habitations évacuées). Certains travaux urgents ont toutefois été conseillés pour ne pas aggraver la situation : dérivation des eaux de pluies arrivant au niveau de la cicatrice, purges des éléments instables, etc.
