L'INTERET D'UN DIAGNOSTIC HISTORIQUE APPROFONDI : LA SECURISATION D'UN EBOULEMENT A MONTBAZON (37)

Interest of a thorough historical expertise : the mitigation case of a collapsed cliff in Montbazon (37)

Gildas NOURY¹, Anthony REY¹

¹ BRGM, Orléans, France.

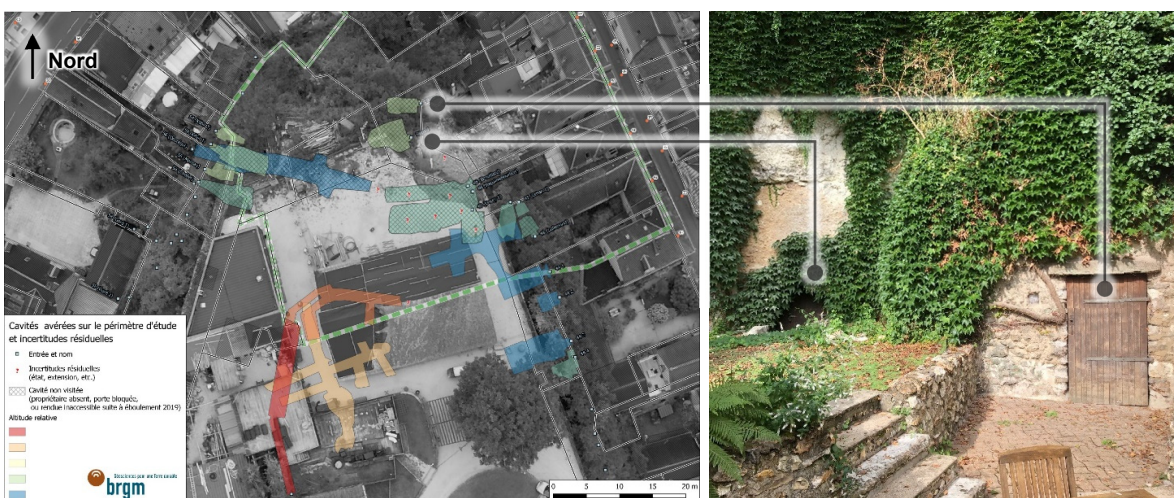
Figure 2. Caves aménagées dans le coteau

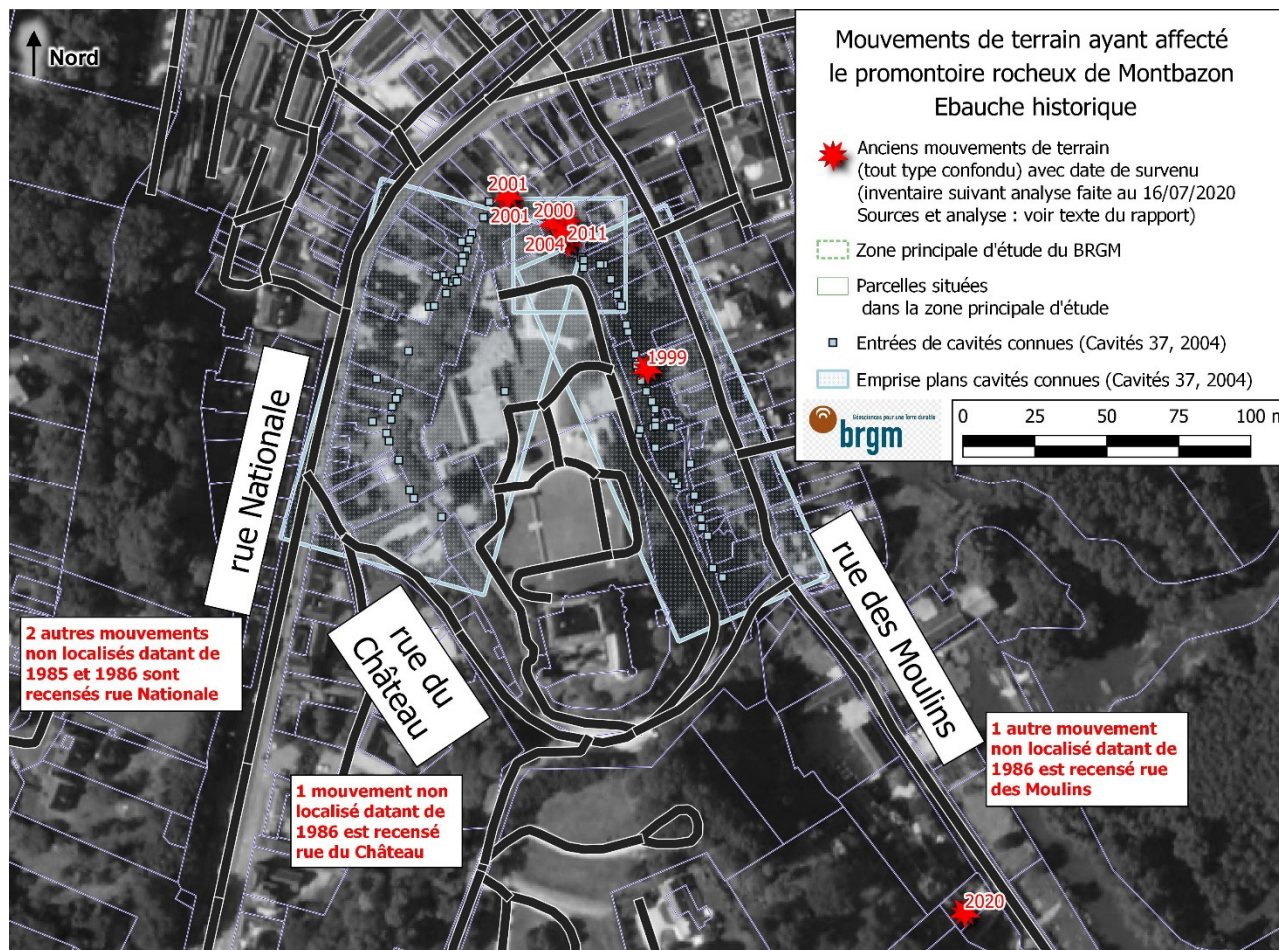
Plusieurs mouvements de terrain de type chute de pierres et de blocs et éboulements ont affecté dans le passé les coteaux du promontoire (une douzaine entre 1977 et 2020 – Figure 3) et les cavités le sous-cavant (Bilien et Pasquet, 1991 et témoignages).

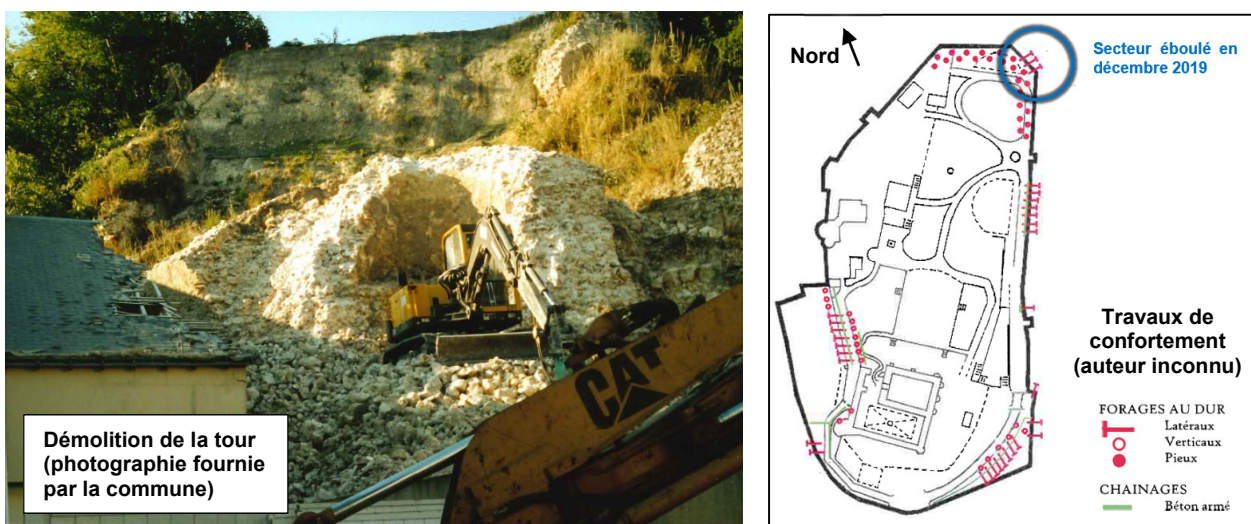
Parmi ces mouvements de terrain anciens, le plus important est certainement celui s'étant produit en février 2001 juste au nord de celui éboulé en 2019. Suite aux fortes pluies ayant touché l'ensemble du territoire métropolitain, environ 1000 m³ de matériaux s'étaient alors mobilisés. Ils avaient entraîné dans leur chute une tour médiévale, endommagé plusieurs bâtiments et imposé la coupure provisoire de la Rue Nationale. Les expertises menées à la suite de cet évènement indiquent qu'il pourrait s'être initié par l'effondrement souterrain d'une cave située à l'aplomb de la tour. Les travaux de sécurisation avaient à l'époque consisté à la démolition de la tour (Figure 4 à gauche), à l'évacuation des matériaux et à la réalisation de 24 micropieux depuis le haut du promontoire (au niveau de l'éboulement et sur d'autres secteurs - (Figure 4 à droite).

Figure 4. Travaux de sécurisation de l'éboulement de 2001

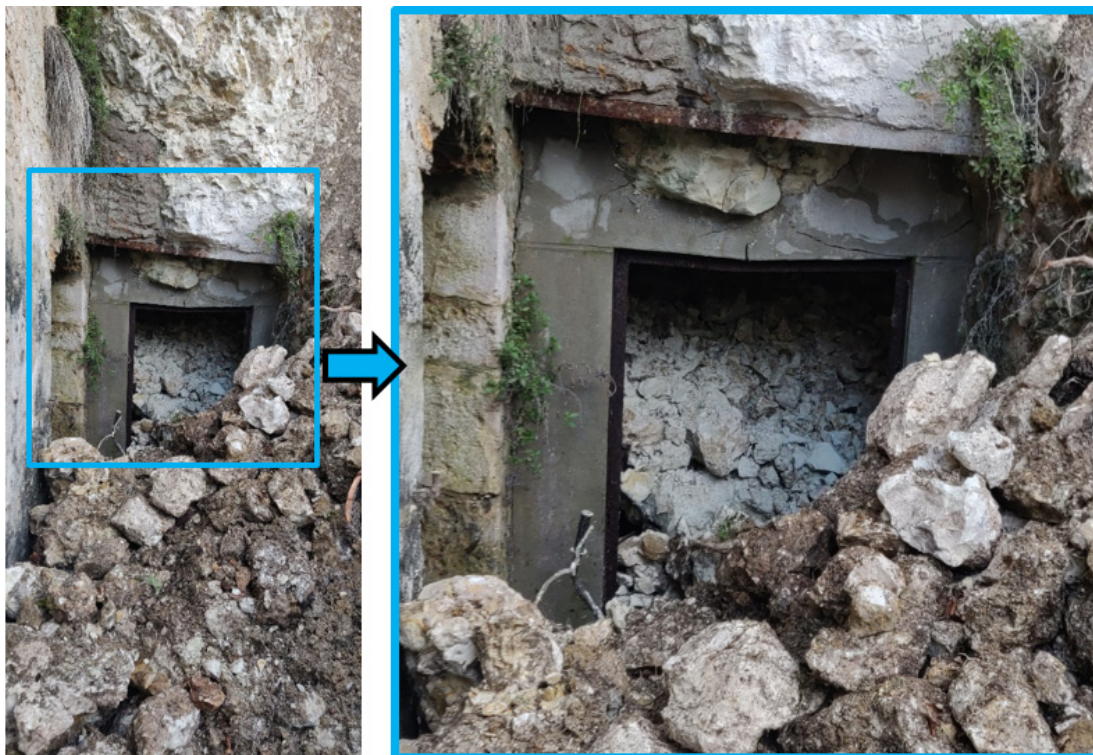
Une photographie prise le 14 décembre à 11h (Figure 5) montre qu'une des caves situées à l'aplomb de l'éboulement était alors encombrée de très nombreux blocs alors qu'elle était vide peu de temps auparavant. L'effondrement précoce de cette cave aurait pu déclencher l'éboulement des terrains situés au-dessus. Cette hypothèse permet d'expliquer la différence entre le volume éboulé (450 à 500 m³) et le volume d'éboulis reposant en pied de coteau (350 à 400 m³) : les 150 m³ « manquant » se trouveraient actuellement dans la (ou les) caves effondrées (vide initial estimé à 200 m³).

Figure 5. Cave effondrée à l'aplomb de l'éboulement de 2019 (photographie prise par un sinistré)
