L'INTERET D'UN DIAGNOSTIC HISTORIQUE APPROFONDI : LA SECURISATION D'UN EBOULEMENT A MONTBAZON (37)

Gildas NOURY¹, Anthony REY¹

¹ BRGM, Orléans, France.

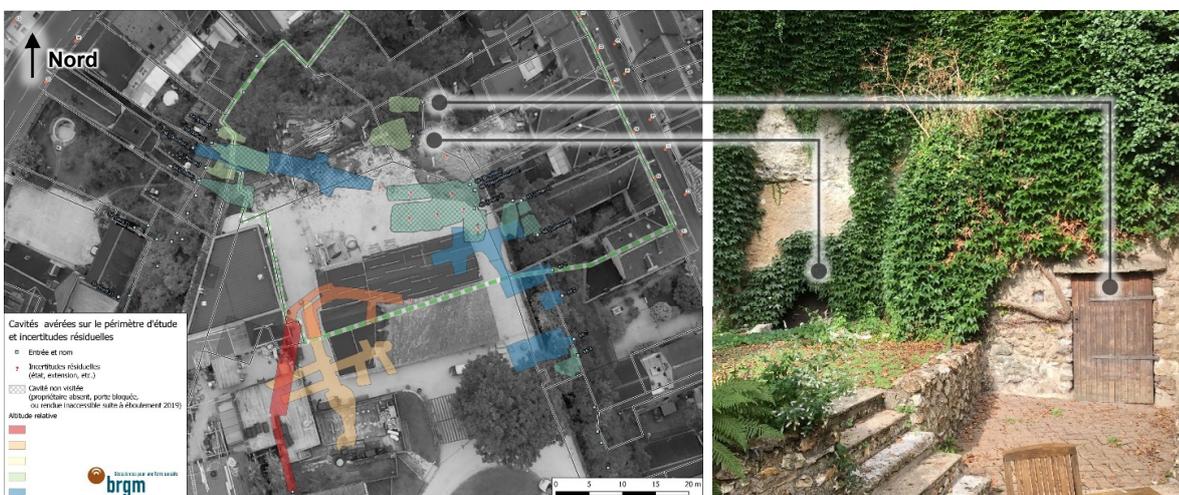
Figure 2. Caves aménagées dans le coteau

- Les racines des végétaux poussant sur la falaise contribuent à sa déstructuration.
- Des travaux de confortements et de gestion des eaux ont été entrepris dans le passé, mais, même si leur efficacité est difficilement estimable (lacune d'informations sur leurs conception, réalisation et entretien), elle paraît limitée à des rôles ponctuels (la plupart des travaux ont été effectués par parcelle).
- Le coteau est sous-cavé par un voire par deux niveaux de caves petites à moyennes (Figure 2). Ces dernières ont actuellement un rôle de stockage et ont pu dans le passé avoir servi pour l'extraction de matériaux de construction. Elles se concentrent au niveau de la rue des Moulins, de la rue Nationale et de la rue du Château suivant les expertises menées par Cavités 37.

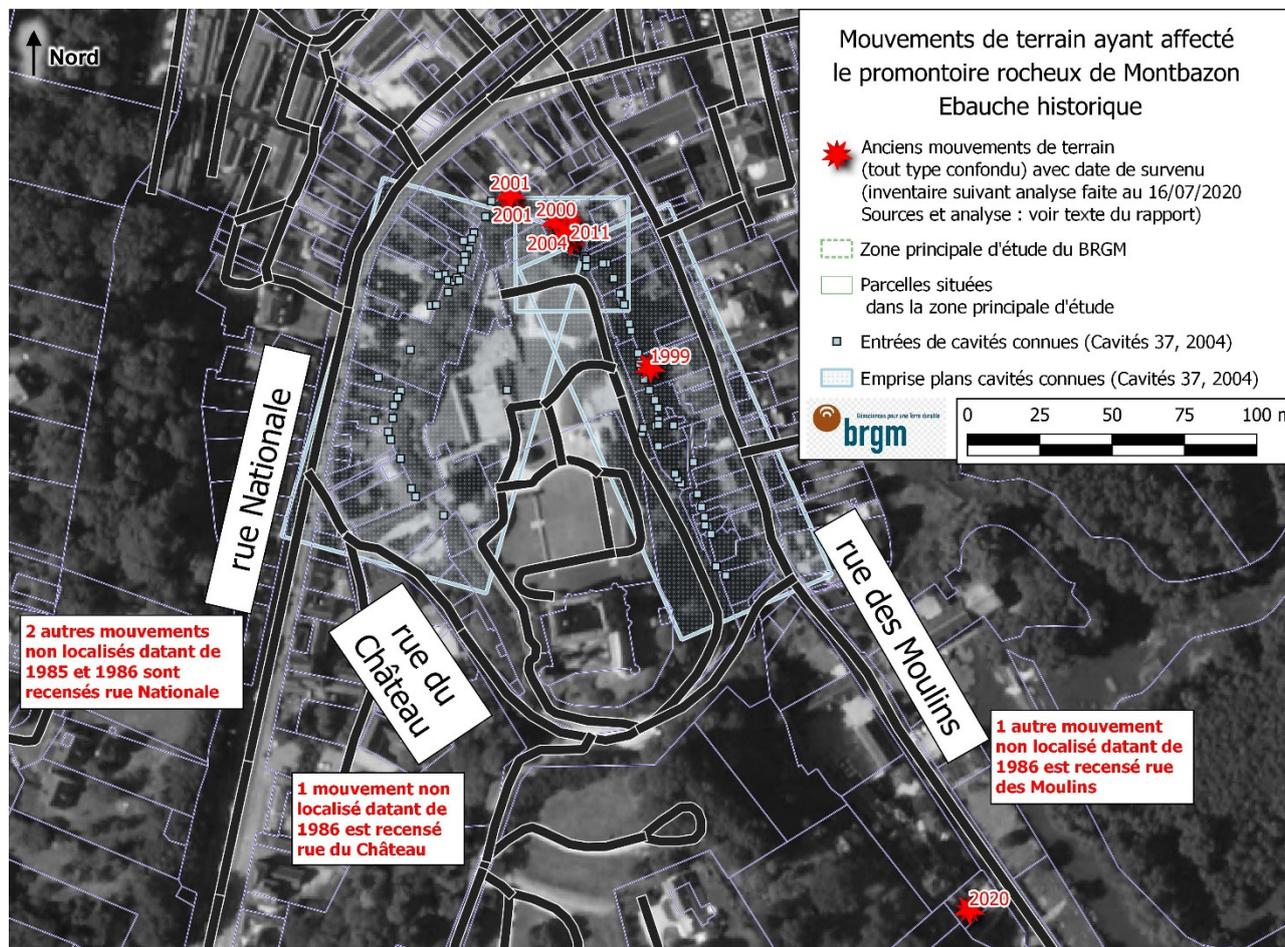
Figure 3. Mouvements de terrain connus à juillet 2020

Plusieurs mouvements de terrain de type chute de pierres et de blocs et éboulements ont affecté dans le passé les coteaux du promontoire (une douzaine entre 1977 et 2020 – Figure 3) et les cavités le sous-cavant (Bilien et Pasquet, 1991 et témoignages).

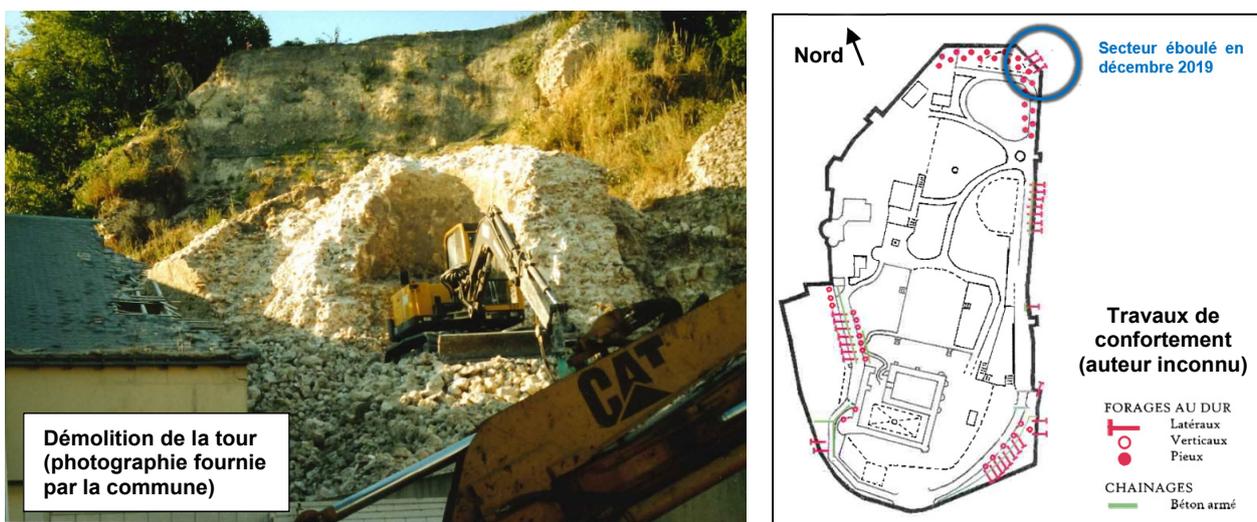
Figure 4. Travaux de sécurisation de l'éboulement de 2001

Parmi ces mouvements de terrain anciens, le plus important est certainement celui s'étant produit en février 2001 juste au nord de celui éboulé en 2019. Suite aux fortes pluies ayant touché l'ensemble du territoire métropolitain, environ 1000 m³ de matériaux s'étaient alors mobilisés. Ils avaient entraîné dans leur chute une tour médiévale, endommagé plusieurs bâtiments et imposé la coupure provisoire de la Rue Nationale. Les expertises menées à la suite de cet évènement indiquent qu'il pourrait s'être initié par l'effondrement souterrain d'une cave située à l'aplomb de la tour. Les travaux de sécurisation avaient à l'époque consisté à la démolition de la tour (Figure 4 à gauche), à l'évacuation des matériaux et à la réalisation de 24 micropieux depuis le haut du promontoire (au niveau de l'éboulement et sur d'autres secteurs - (Figure 4 à droite).

Suite à ces travaux, une série d'expertises avaient été menées au niveau des propriétés entourant le promontoire, avec des recommandations en vue de conforter certaines instabilités ponctuelles (possibles chutes de pierres et de blocs venant du versant ou en souterrain, dans les caves).

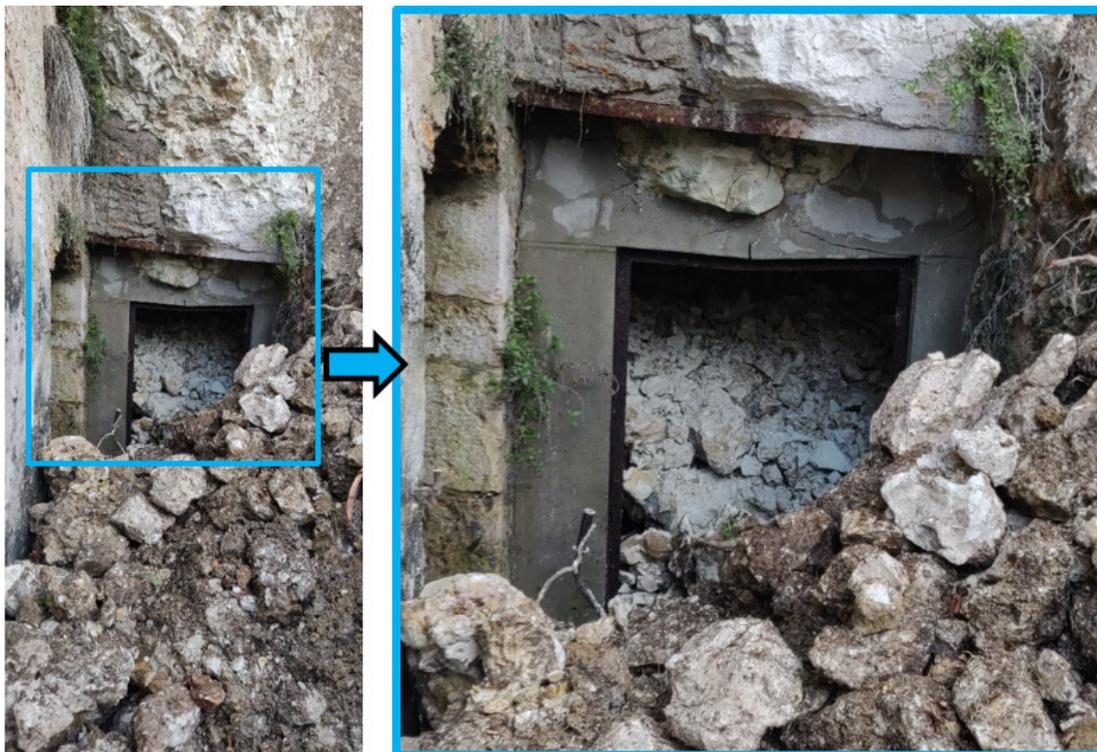
Figure 5. Cave effondrée à l'aplomb de l'éboulement de 2019 (photographie prise par un sinistré)

Une photographie prise le 14 décembre à 11h (Figure 5) montre qu'une des caves situées à l'aplomb de l'éboulement était alors encombrée de très nombreux blocs alors qu'elle était vide peu de temps auparavant. L'effondrement précoce de cette cave aurait pu déclencher l'éboulement des terrains situés au-dessus. Cette hypothèse permet d'expliquer la différence entre le volume éboulé (450 à 500 m³) et le volume d'éboulis reposant en pied de coteau (350 à 400 m³) : les 150 m³ « manquant » se trouveraient actuellement dans la (ou les) caves effondrées (vide initial estimé à 200 m³).

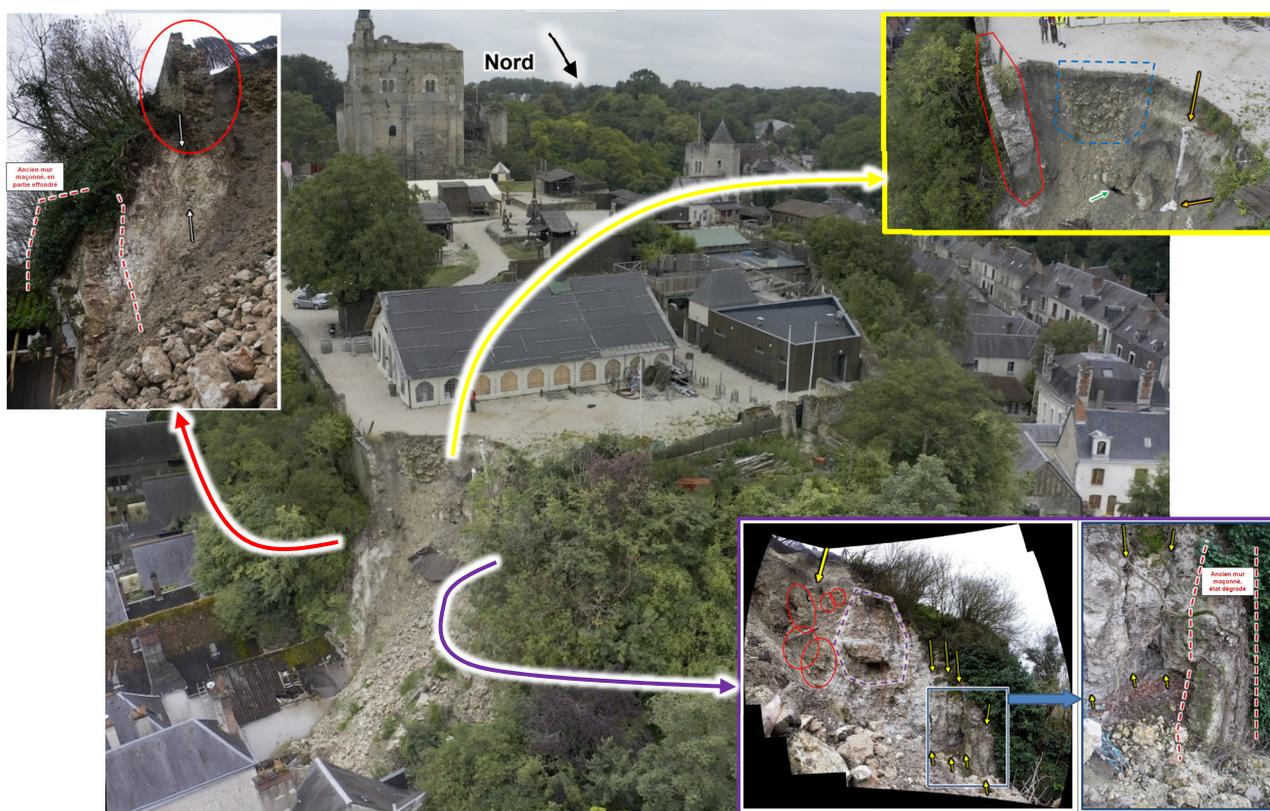
Figure 6. Vues de l'éboulement de 2019 (prise de vue par Visadrone)

La cicatrice de l'éboulement est un arc de cercle de 25 m de long environ. L'épaisseur des matériaux mobilisés atteint 15 m.

Au niveau de la cicatrice, l'éboulement a mis à nu les éléments suivants (Figure 6) :

- Plusieurs éléments sont en position instable au-dessus du vide : une portion fracturée du rempart médiéval représentant environ 25 m³, des blocs, pierres et un dièdre d'une dizaine de mètres cubes environ. Leur chute affecterait encore davantage les maisons en contrebas, voire éventuellement les autres maisons situés à proximité immédiate.
- Une série de plusieurs centaines de mètres cubes d'écaillés rocheuses est en partie détachée du massif en partie nord ; son éboulement paraît toutefois ne pas devoir se produire avant plusieurs mois/années.
- Deux tubes visibles au niveau de la cicatrice sont certainement des micropieux réalisés lors des travaux de confortement ayant suivi l'éboulement de 2001. Vu leur état, ces structures sont dorénavant inopérantes.

Les éboulis occupent quant à eux le pied de coteau jusqu'aux habitations et poussent sur certains des murs, avec à la clé un risque de rupture et de ruine pour ces bâtiments. Certaines dépendances et bâtiments ont été sérieusement sinistrés.

Les caves présentes en pied de coteau au droit de l'éboulement ne sont plus visitables et certaines se sont certainement effondrées comme on l'a vu précédemment.

A l'issue du diagnostic, les risques résiduels sont limités étant donné que les parcelles concernées ont été rapidement soumises à un arrêté de péril (habitations évacuées). Certains travaux urgents ont toutefois été conseillés pour ne pas aggraver la situation : dérivation des eaux de pluies arrivant au niveau de la cicatrice, purges des éléments instables, etc.
